# Asbestinventarisatattest

Brouwerstraat 16, 2070 Zwijndrecht

Attestnummer : 20241217-000499.000

Uitgegeven op : 17.12.2024

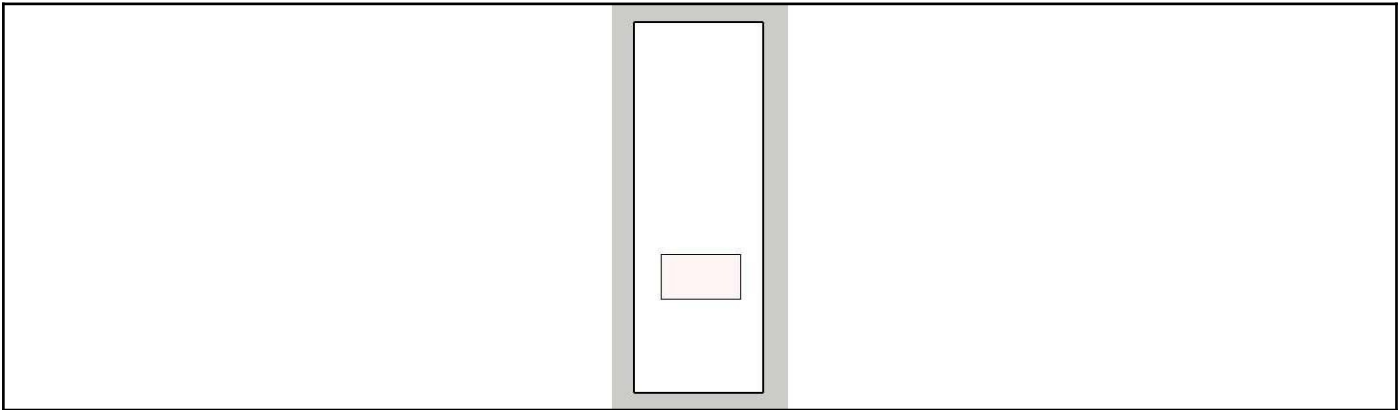
Plan 1.1: grondplan kelder

| 1. achterplaat technisch lokaal | Asbestmateriaal | Zorgvuldig beheren |

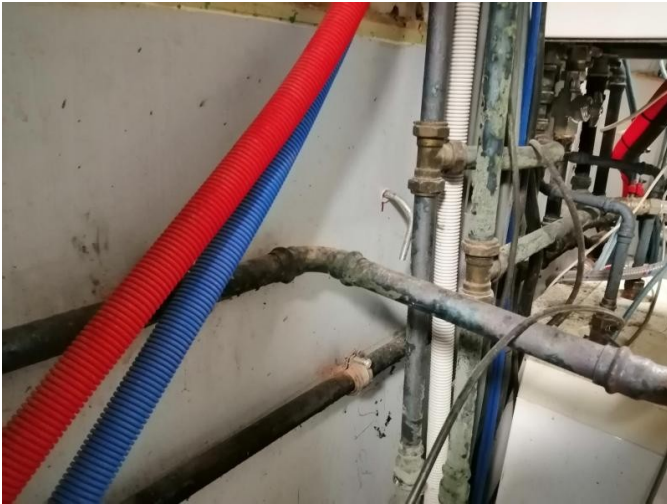
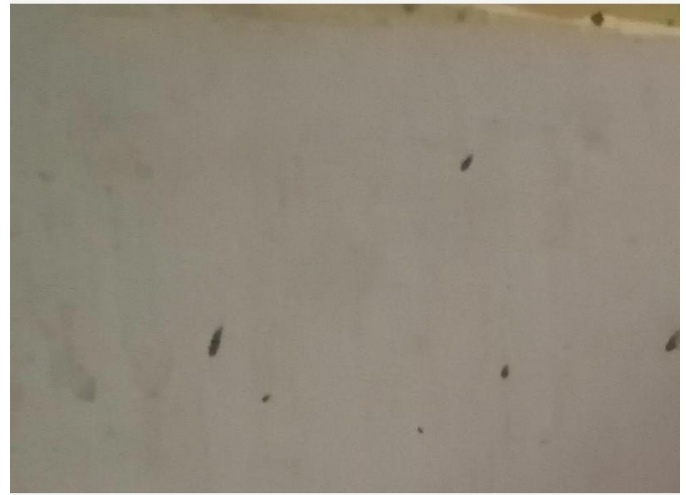
De toepassing is achterplaat voor diverse technische installatie's.

| Eindbeoordeling materiaalrisico | Laag materiaalrisico en/of verlaagde kans op vezelvrijgave |

| Gebondenheid | Categorie 1: hechtgebonden in oorsprong |
| Asbestsoort (vezeltype) | Crocidoliet aanwezig |
| Asbestconcentratie | Laag (< 50%) |
| Toestand van het materiaal | Licht beschadigd, licht verweerd. Intact calciumsilicaatmateriaal of categorie III 'gebondenheid' |

| # | Type | Referentie | Resultaat |
|---|---|---|---|
| 1.1 | Puntmonster | BS16Z-plaat | Chrysotiel, Crocidoliet |

Het asbestmateriaal valt onder de mijlpaal van 2040.

- Zorg voor een veilig beheer en verwijder dit asbestmateriaal wanneer het bij werken eenvoudig bereikbaar wordt. Controleer de toestand jaarlijks op wijzigingen.

- Eenvoudige handelingen: mag via doe-het-zelf of door werknemer(s) met opleidingsattest eenvoudige handelingen eens de technische installatiedelen losgemaakt zijn van de plaat kan deze (in geheel, niet breken!) afgenomen worden, en aangevoerd als asbesthoudend materiaal.

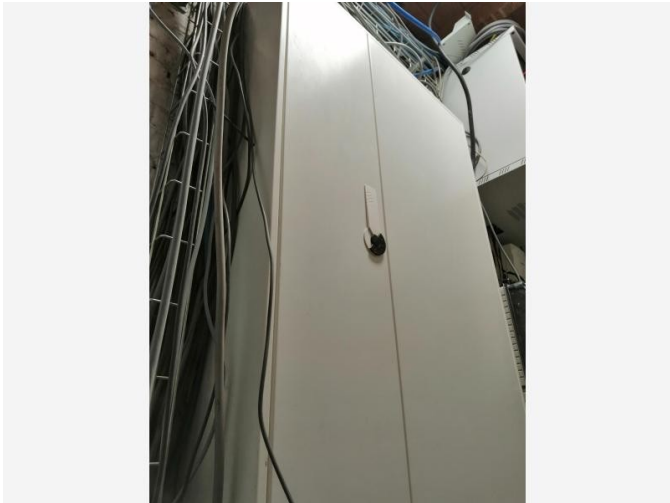
meterkast 25S60, verdeelkast FOR-senior met recente uitrusting

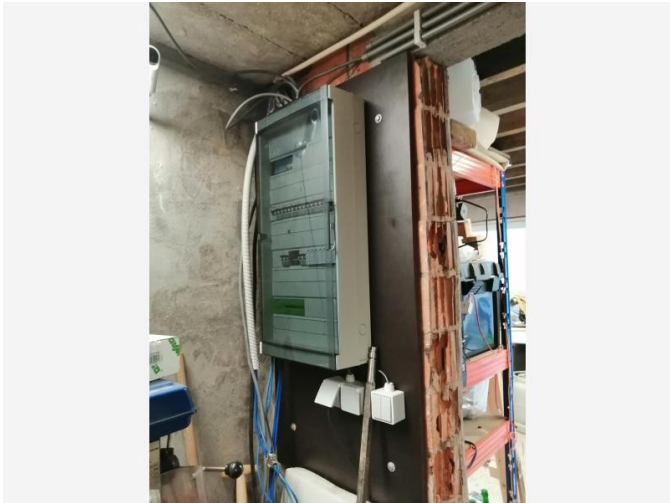
verdeelbord type POR-150, uitgerust met cebec din-materiaal

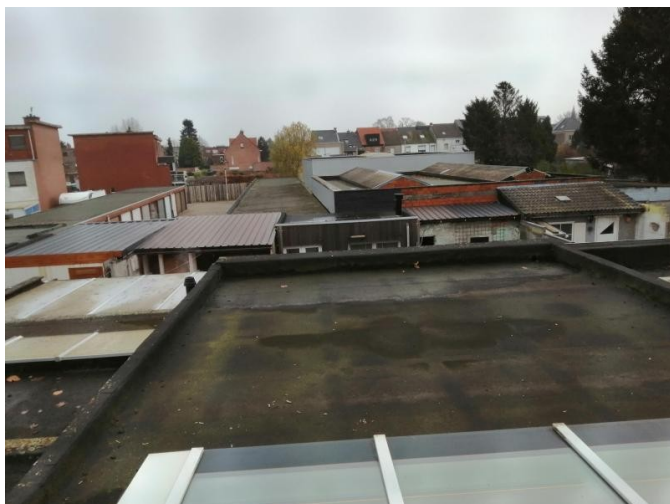
Recente dakbedekking op pir-isolatie

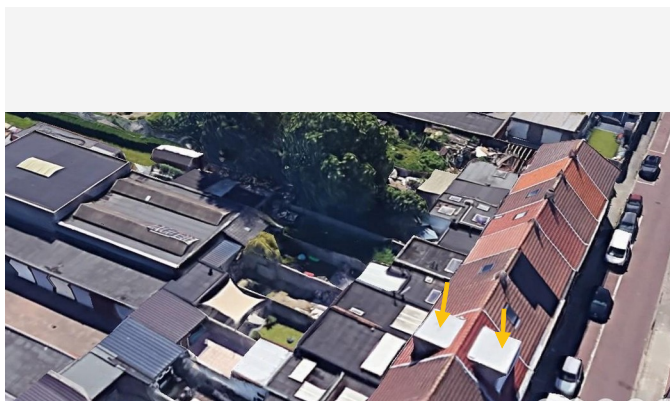
witte uitvoering

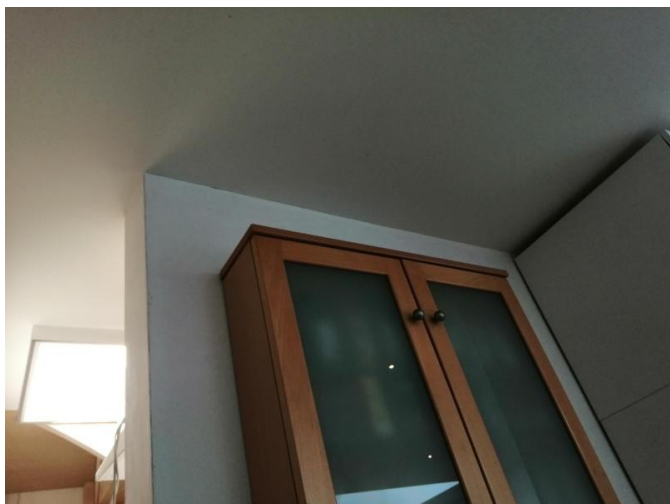
recente toepassing type goldband of mp35, overige plafonds in gipskartonplaat

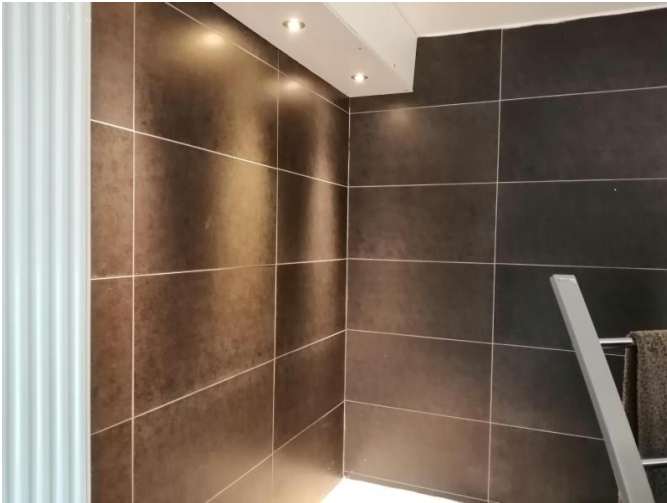
recente toepassing, bovendien niet-waarneembaar

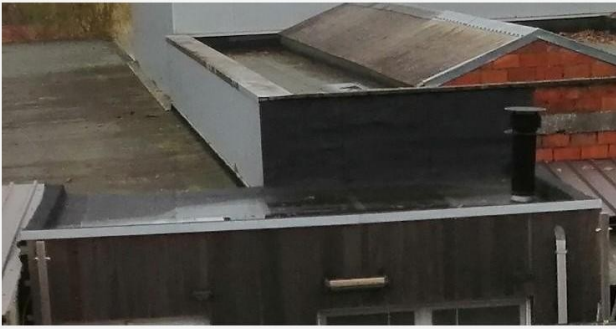
recente toepassing op pir-isolatie

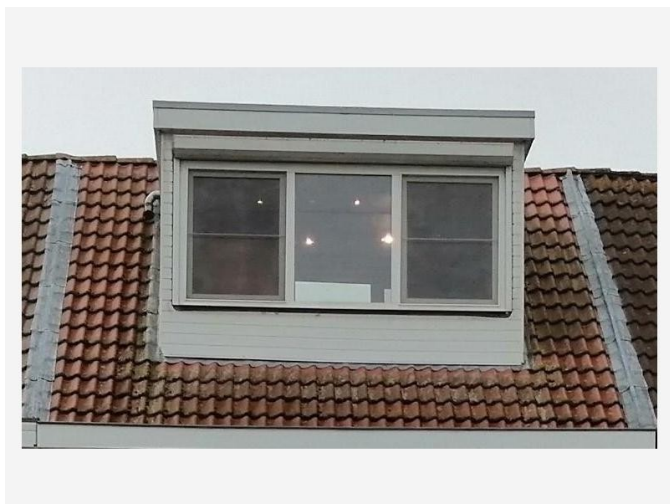
onderdak in folie

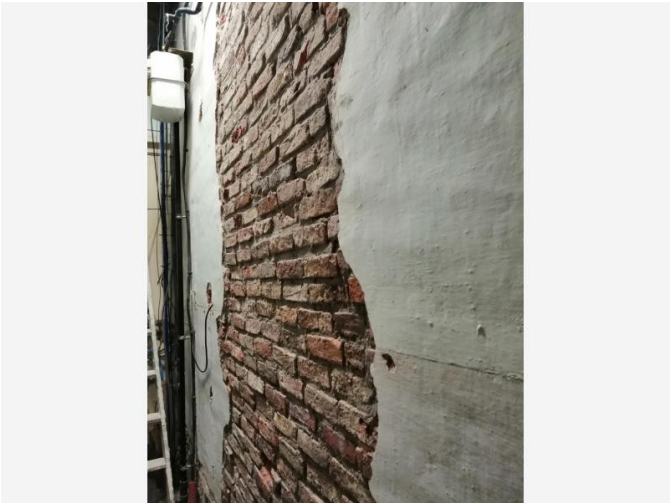
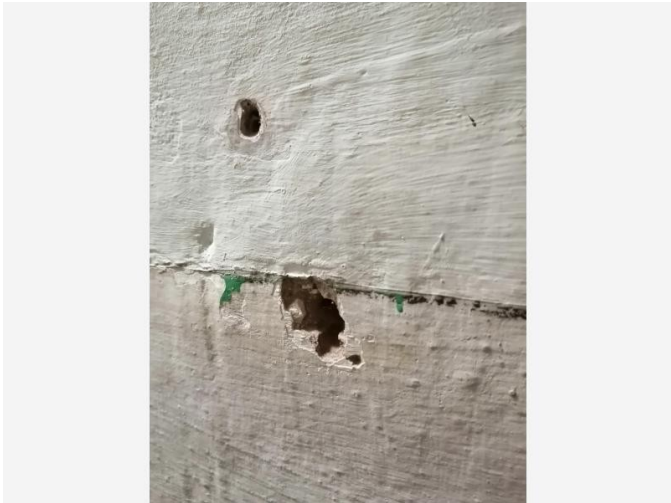
Geen asbest

| # | Type | Referentie | Resultaat |
|---|---|---|---|
| 10.1 | Puntmonster | BS16Z-gips wand | Geen asbest |

| Opmerking | overige gipstoepassingen : recente in-situ toepassingen (type goldband - MP35) verder enkel gipskartonpaat |
