# Asbestinventarisatetest

Bergestraat 14, 3080 Tervuren

Attestnummer : 20250226-000481.001

**Niet-asbestveilig**

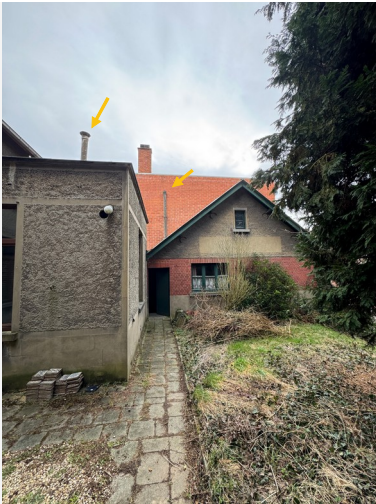
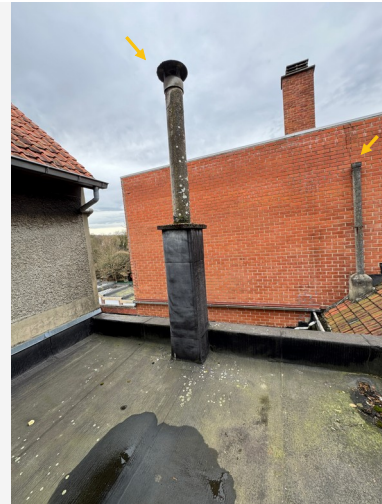
| Eindbeoordeling materiaalrisico | Hoog materiaalrisico en/of hoge kans op vezelvrijgave |
| Opmerking | <p>De rookgaskanalen zijn aangesloten op een decentraal verwarmingssysteem (kachels)</p> <p>De kachels zijn niet meer aanwezig, hierdoor zijn de rookgaskanalen in direct contact met binnenluchtstromen.</p> |

| Asbestsoort (vezeltype) | Crocidoliet aanwezig |
| Toestand van het materiaal | Matig beschadigd, matig verweerd |

| Opmerking | Het rookgaskanaal op het platte dak is voorzien van een schouwhoed. Deze schouwhoed is ook asbesthoudend. |

**Dringend verwijderen**

- Scherm in afwachting van verwijdering het asbestmateriaal af van luchtstromingen en verstoring: bijvoorbeeld door het te verpakken, te fixeren, af te dekken, signalisatie - afbakening aan te brengen, ...
- Verwijder dit asbestmateriaal zo snel mogelijk. Volg de toestand goed op.

De rookgaskanalen bevinden zich op de hellende daken, het is niet zo eenvoudig deze kanalen te verwijderen zonder het materiaal te breken of beschadigen.

Laat de rookgaskanalen daarom verwijderen door dakwerkers met een opleidingsattest eenvoudige handelingen. Deze mensen hebben ervaring met het verwijderen van deze asbesttoepassingen en kunnen dit op een veilige manier uitvoeren.

Draag de nodige PBM's: FFP3-mondmasker, Tyvek cat III type 5-6, wegwerphandschoenen.

Het materiaal dient verwijderd te worden conform de bepalingen van de Codex over het welzijn op het werk, Boek VI, Titel 3 (het KB asbest van 16 03 2006).

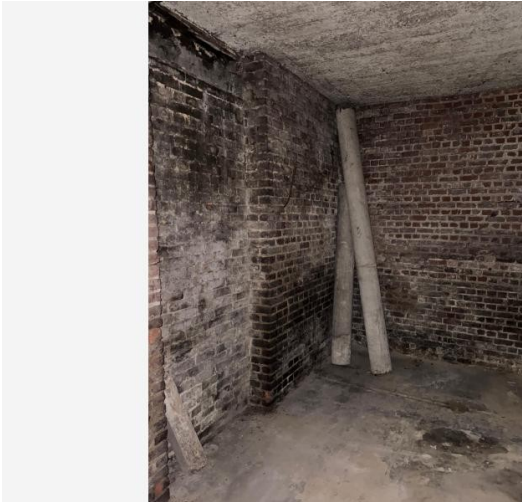
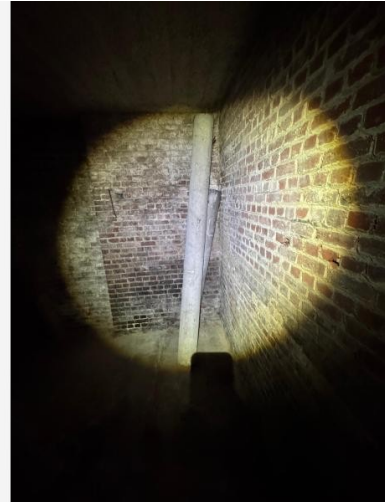
## Fiche 2: Gedemonteerde asbestcement buis (binnen)

Asbestmateriaal - afvalstof

**Dringend verwijderen**

- Scherm in afwachting van verwijdering het asbestafval af van luchtstromingen en verstoring: bijvoorbeeld door het te verpakken, te fixeren, af te dekken, signalisatie - afbakening aan te brengen, ....
- Verwijder het asbestafval.

- Eenvoudige handelingen: mag via doe-het-zelf of door werknemer(s) met opleidingsattest eenvoudige handelingen  
Het zijn gedemonteerde toepassingen, ze kunnen door de doe-het-zelfver worden verwijderd.

Bevochtig de buizen en verpak ze in een dubbele, doorzichtige plastic zak. Sluit de zak lichtdicht af met ducttape.

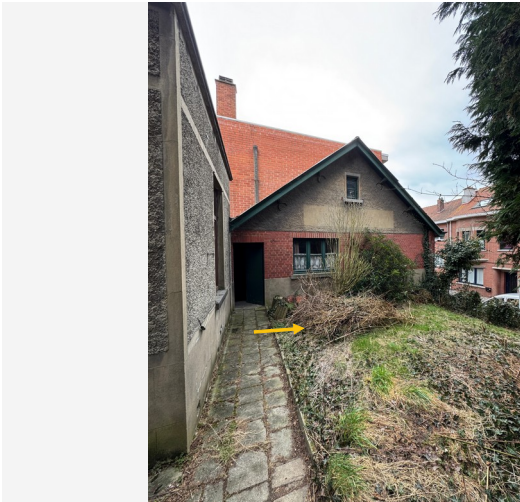
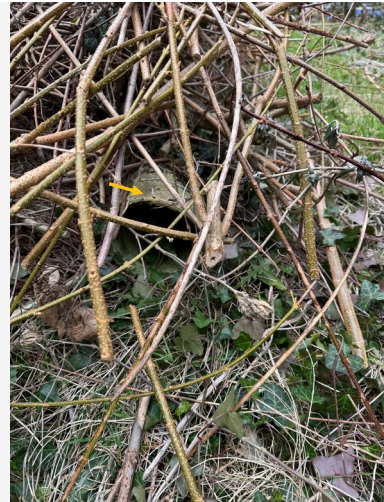
## Fiche 3: Gedomonteerde asbestcement buis (buiten)

Asbestmateriaal – afvalstof

| Opmerking | 1 buis in de voortuin |

Bevochtig de buizen en verpak ze in een dubbele, doorzichtige plastic zak. Sluit de zak luchtdicht af met ducttape.

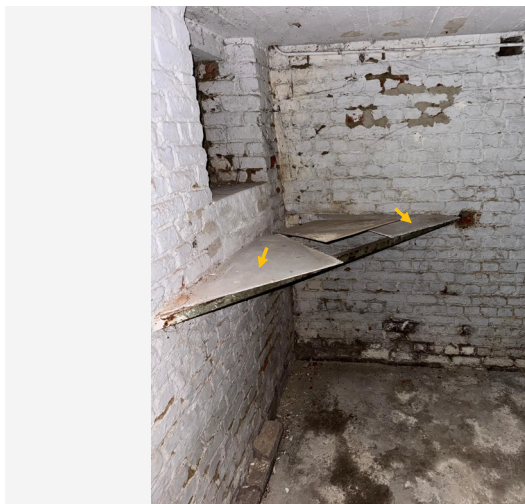
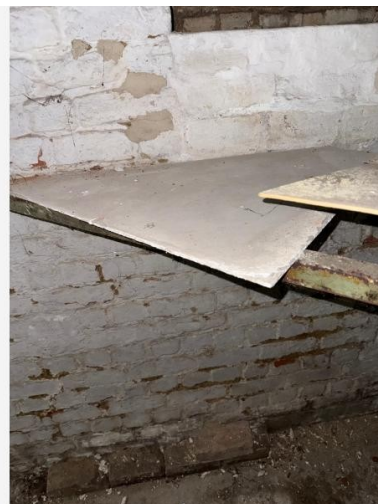
| Opmerking | De platen liggen los op de constructie |

Bevochtig de platen en verpak ze in een dubbele, doorzichtige plastic zak. Sluit de zak luchtdicht af met ducttape.

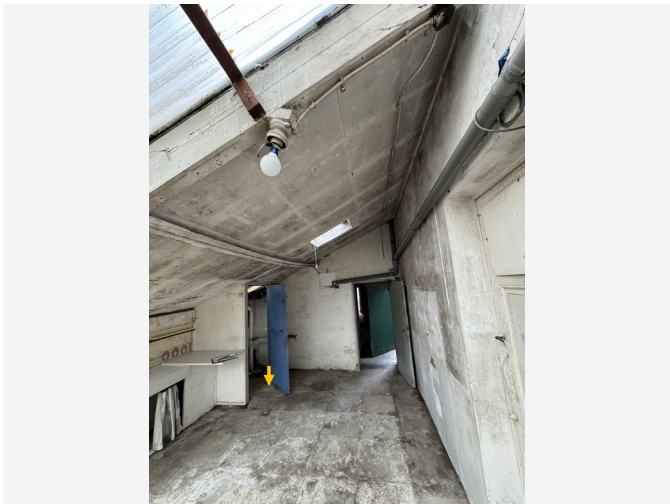
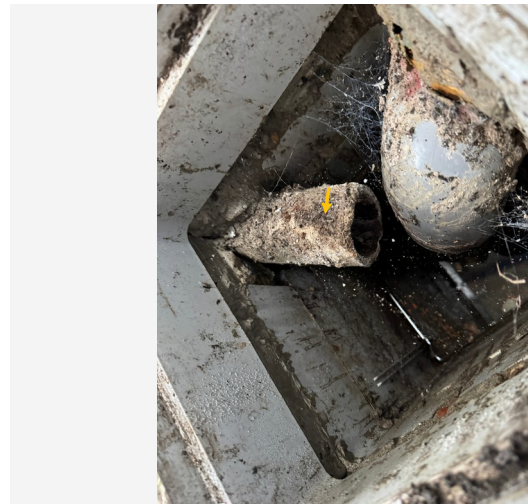
| Opmerking | <p>De afvoerbuis is slechts 20cm zichtbaar.</p> <p>Het is niet duidelijk hoever meter buis er zich onder de grond bevind. (5m is een realistische schatting)</p> |

Maak het beton rondom de buis voorzichtig los zonder de buis zelf te beschadigen. Gebruik hiervoor handgereedschap zoals een beitel en hamer. Probeer de buis in zijn geheel te verwijderen. Als dat niet lukt, probeer dan de buis op de verbindingpunten los te maken. Bevochtig de toepassing regelmatig tijdens de werken om vezelvrijgave te vermijden.

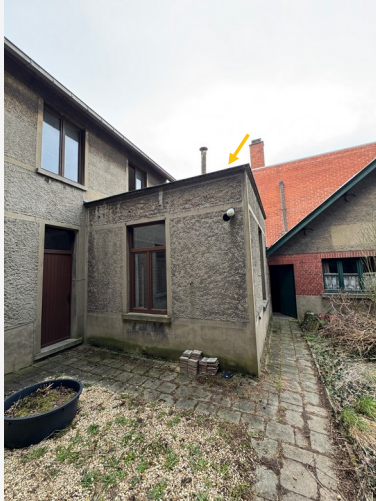
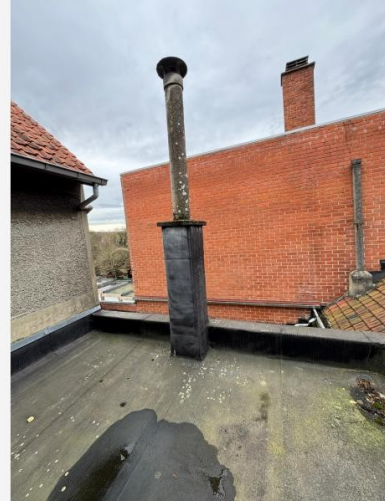
| Opmerking | Geen mogelijkheid voor monstername, te groot risico op lekschade. |

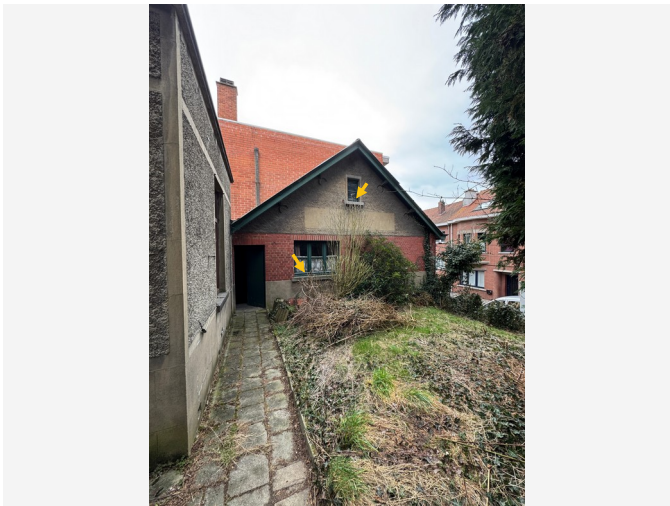
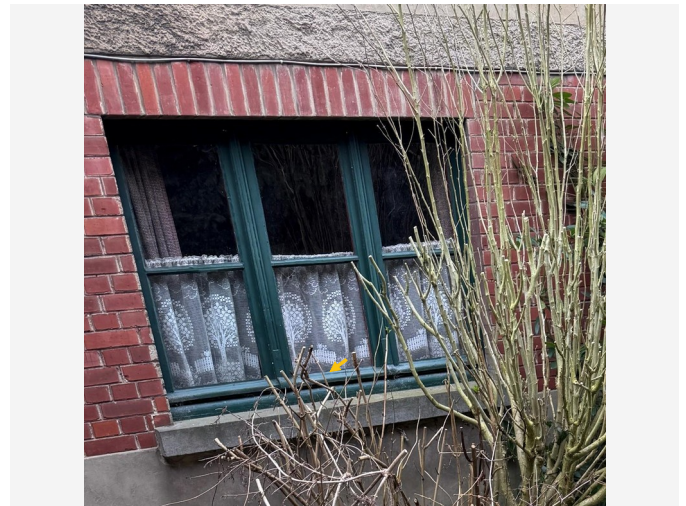
| Opmerking | <p>De asbestverdachte mastiek bevindt zich tussen het glas en het houten profiel.</p> <p>De stopverf werd niet bemonsterd omwille van esthetische redenen. Mogelijks asbestverdachte stopverf (hard). Extra controle aangewezen bij renovatiewerken. De toepassing blijft asbestverdacht.</p> |

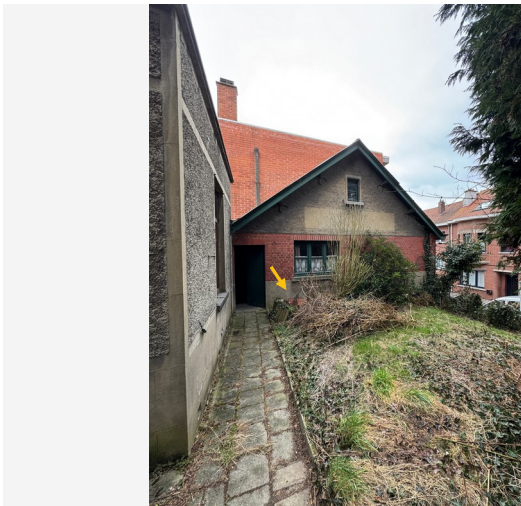
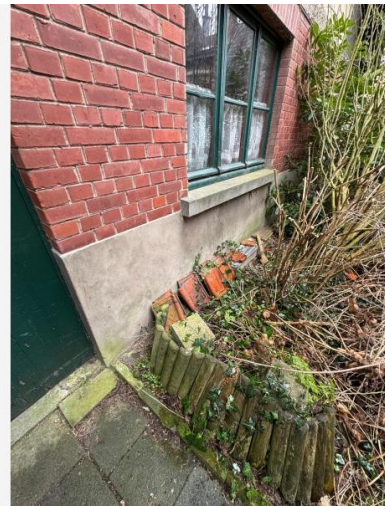
| Opmerking | <p>Gladde cementering van de gevelplint op de buitengevel boven de garage. Deze cementering is vermoedelijk op een later tijdstip gezet. Er werd geen monstername uitgevoerd, de toepassing is asbest-verdacht.</p> <p>Deze oppervlakte, volumes en gewichten zijn niet gemeten, maar geschat op basis van een benadering van het aanwezig cementering op alle muren (de opgegeven hoeveelheden mogen niet gebruikt worden als maatstaf van heffing).</p> |

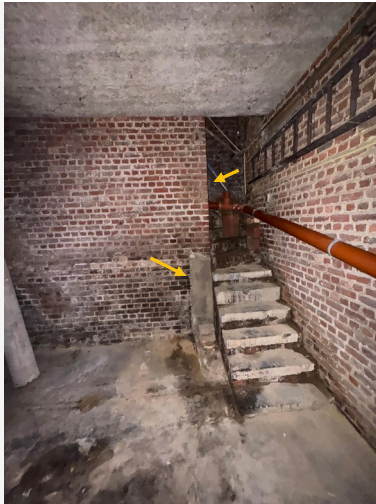
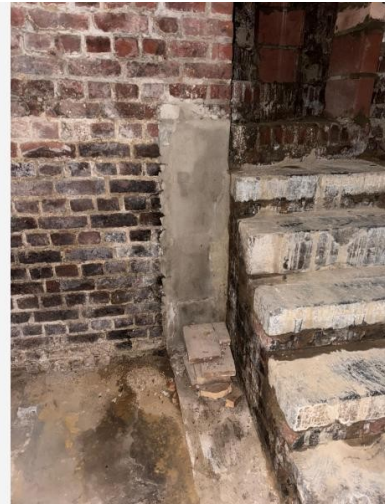
| Opmerking | <p>De cementering bevindt zich op 2 plaatsen aan de trap.</p> <p>Er werd geen monstername uitgevoerd, de toepassing is asbest-verdacht.</p> <p>Deze oppervlakte, volumes en gewichten zijn niet gemeten, maar geschat op basis van een benadering van het aanwezig cementering op alle muren (de opgegeven hoeveelheden mogen niet gebruikt worden als maatstaf van heffing).</p> |

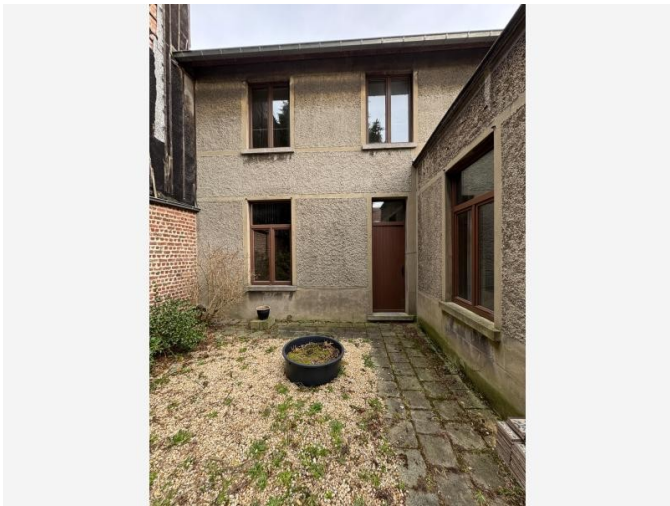
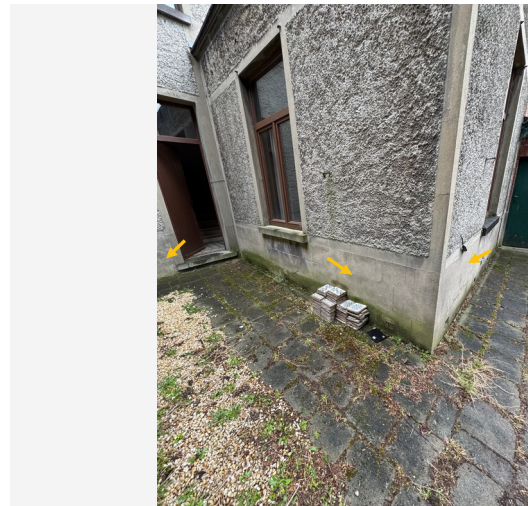
| Opmerking | <p>De onderste plint en de rechterzijgvel (gv+1) zijn glad gecementeerd</p> <p>Er werd geen monstername uitgevoerd, de toepassing is asbest-verdacht.</p> <p>Deze oppervlakte, volumes en gewichten zijn niet gemeten, maar geschat op basis van een benadering van het aanwezig cementering op alle muren (de opgegeven hoeveelheden mogen niet gebruikt worden als maatstaf van heffing).</p> |

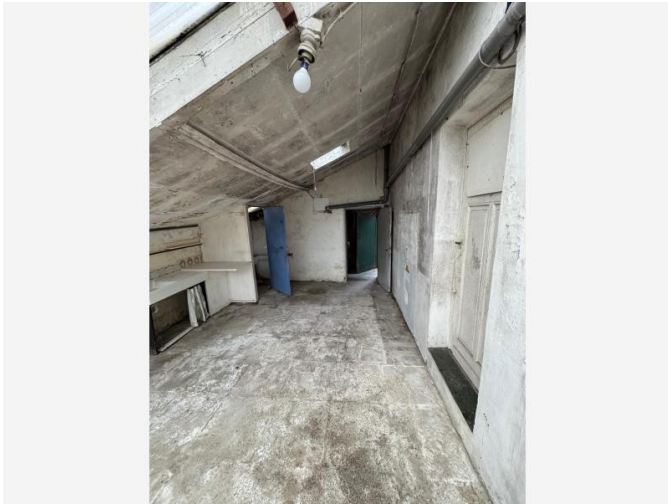
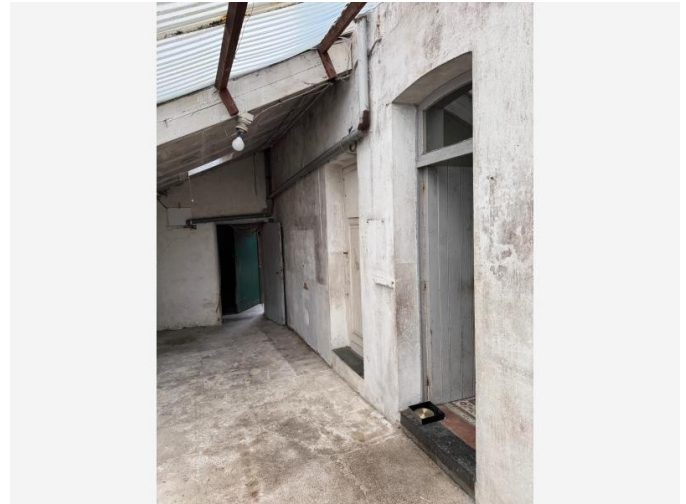
| Opmerking | <p>De muren van de veranda zijn gecementeerd.</p> <p>Er werd geen monstername uitgevoerd, de toepassing is asbest-verdacht.</p> <p>Deze oppervlakte, volumes en gewichten zijn niet gemeten, maar geschat op basis van een benadering van het aanwezig cementering op alle muren (de opgegeven hoeveelheden mogen niet gebruikt worden als maatstaf van heffing).</p> |

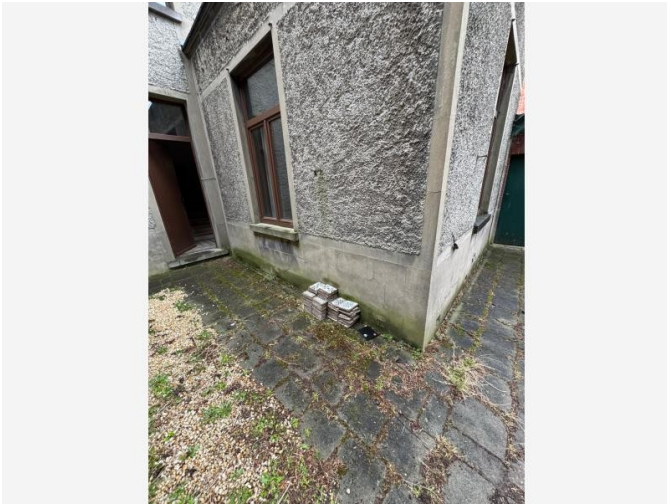
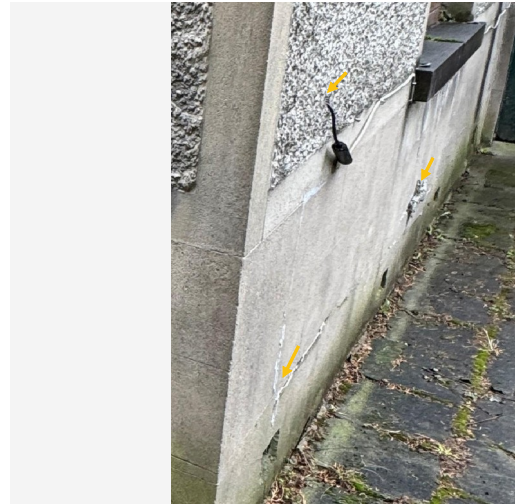
| Opmerking | De kit werd gebruikt om losgekomen stukken van de gevel te herstellen. |

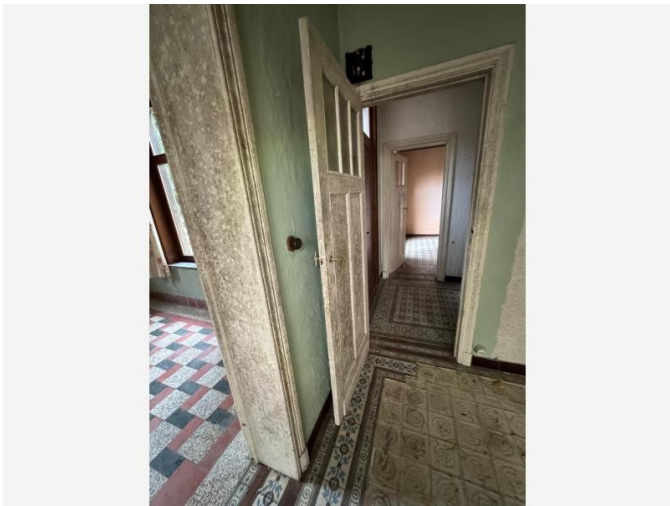
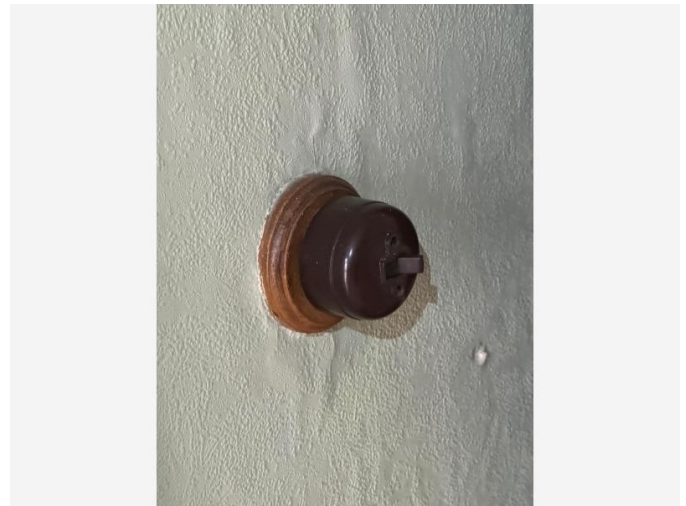
| Opmerking | Deze oppervlakte werd niet gemeten, maar geschat op basis van een benadering voor alle aanwezige stopcontacten. Deze schatting mag niet worden gebruikt als maatstaf voor heffingen. Als deskundige hebben wij geverifieerd dat het materiaal inderdaad bakeliet betreft en geen harde PVC. Bakeliet wordt door ons beschouwd als een asbestverdachte toepassing, aangezien het in veel gevallen asbesthoudend is. We hebben echter geen staalname uitgevoerd om de functionaliteit van de stopcontacten niet in gevaar te brengen. |
