# Asbestinventarisatetest

Mortselsesteenweg 46, 2100 Antwerpen

Attestnummer : 20230512-000370.000

Uitgegeven op : 12.05.2023

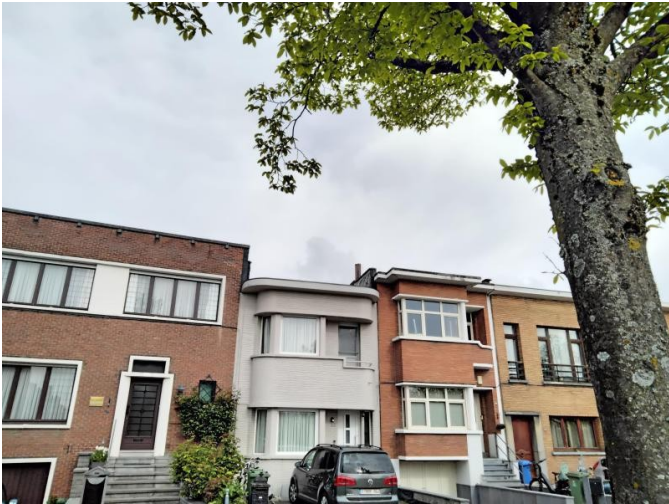
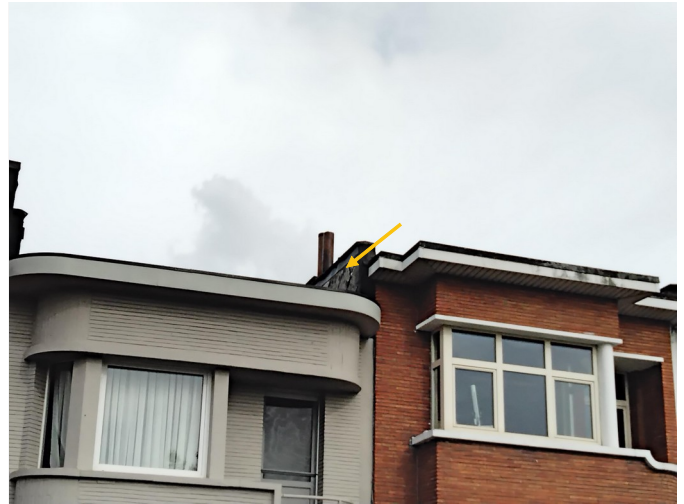
| Eindbeoordeling materiaalisico | Laag materiaalisico en/of verlaagde kans op vezelvrijgave |

| Asbestsoort (vezeltype) | Crocidoliet aanwezig |
| Toestand van het materiaal | Licht beschadigd, licht verweerd. Intact materiaal type Pical – asbestboard of categorie III 'gebondenheid' |

| Beschrijving | Gevelleien in asbestcement |
| Hoeveelheid (oppervlakte - aantal) | • 10,00 m <sup>2</sup> - 1 stuk |

Het asbestmateriaal valt onder de mijlpaal van 2034.

Verwijderen

- Zorg voor een veilig beheer. Vermijd het beschadigen van het asbestmateriaal. Controleer de toestand jaarlijks op wijzigingen.

- Eenvoudige handelingen: mag via doe-het-zelf of door werknemer(s) met opleidingsattest eenvoudige handelingen  
Mag in eenvoudige handelingen verwijderd worden, indien het in één geheel verwijderd wordt.

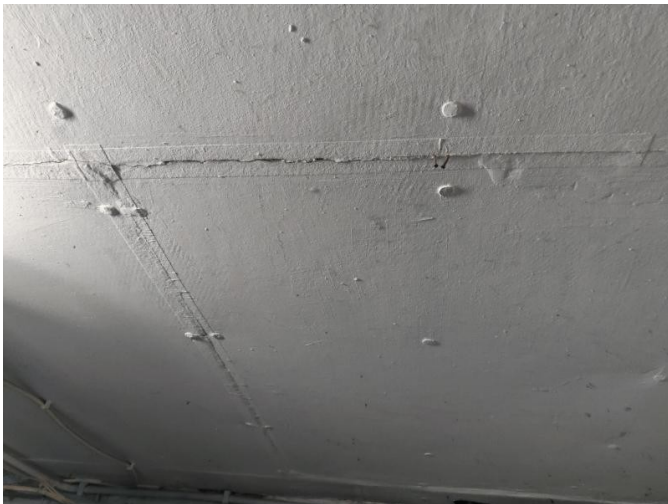
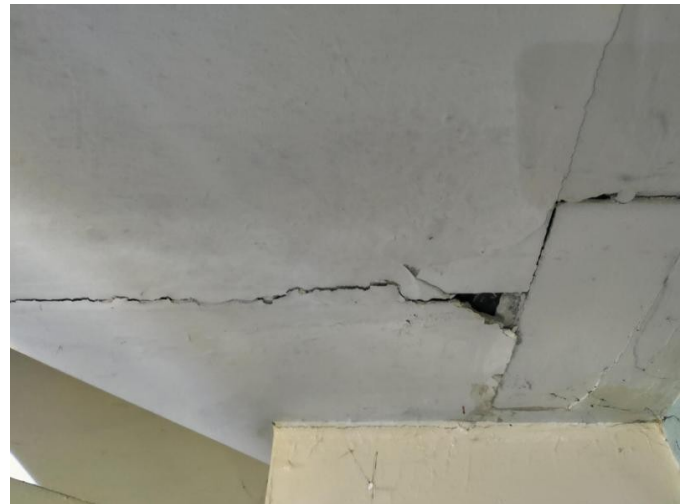
| Eindbeoordeling materiaalarisico | Verhoogd materiaalarisico en/of verhoogde kans op vezelvrijgave |

| Asbestsoort (vezeltype) | Crocidoliet aanwezig |
| Toestand van het materiaal | Licht beschadigd, licht verweerd. Intact materiaal type Pical – asbestboard of categorie III 'gebondenheid' |

| Beschrijving | Kelder plafondafwerking |
| Hoeveelheid (oppervlakte - dikte - aantal) | • 20,00 m <sup>2</sup> - 1,00 cm - 1 stuk |

Het asbestmateriaal valt onder de mijlpaal van 2040.

Verwijderen

- Zorg voor een veilig beheer. Vermijd het beschadigen van het asbestmateriaal. Controleer de toestand jaarlijks op wijzigingen.

- Eenvoudige handelingen: enkel door erkend asbestverwijderaar  
Mag in eenvoudige handelingen verwijderd worden, indien het in één geheel verwijderd wordt.

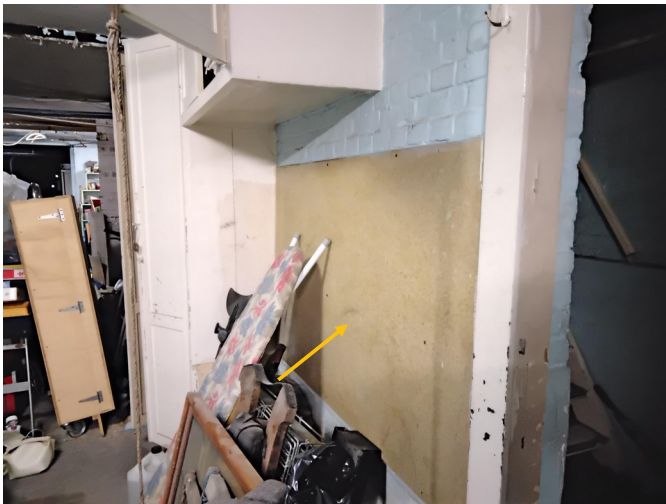
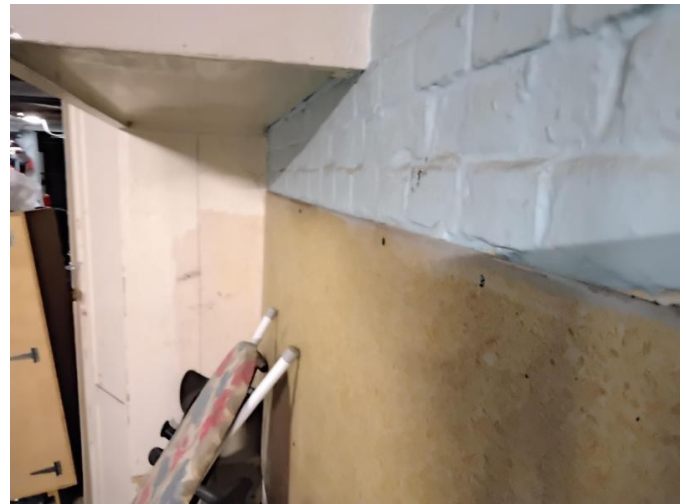
| Eindbeoordeling materiaalisico | Laag materiaalisico en/of verlaagde kans op vezelvrijgave |

| Asbestsoort (vezeltype) | Crocidoliet aanwezig |
| Toestand van het materiaal | Onbeschadigd, niet verweerd |

| Beschrijving | Wand in asbestcement kelder |

Het asbestmateriaal valt onder de mijlpaal van 2040.

Zorgvuldig beheren

- Zorg voor een veilig beheer. Vermijd het beschadigen van het asbestmateriaal. Controleer de toestand jaarlijks op wijzigingen.

- Eenvoudige handelingen: mag via doe-het-zelf of door werknemer(s) met opleidingsattest eenvoudige handelingen  
Mag in eenvoudige handelingen verwijderd worden, indien het in één geheel verwijderd wordt.

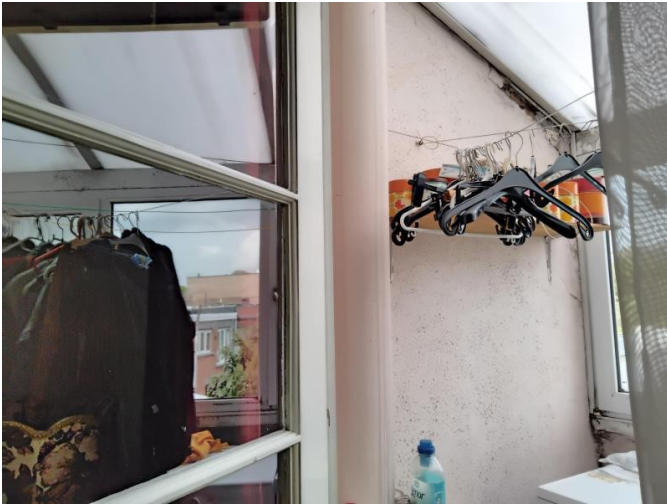
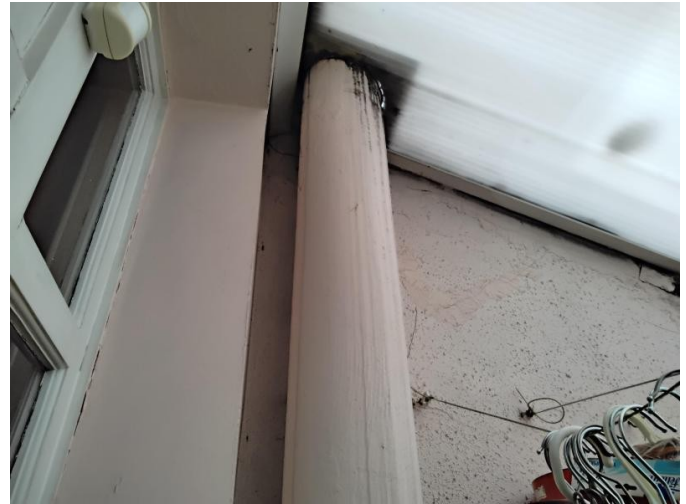
| Eindbeoordeling materiaalarisico | Zeer laag materiaalarisico en/of zeer lage kans op vezelvrijgave |

| Asbestsoort (vezeltype) | Crocidoliet aanwezig |
| Toestand van het materiaal | Onbeschadigd, niet verweerd |

| Beschrijving | Buis in asbestcement veranda 1e verdiep |

Het asbestmateriaal valt onder de mijlpaal van 2040.

Zorgvuldig beheren

- Zorg voor een veilig beheer. Vermijd het beschadigen van het asbestmateriaal. Controleer de toestand jaarlijks op wijzigingen.

- Eenvoudige handelingen: mag via doe-het-zelf of door werknemer(s) met opleidingsattest eenvoudige handelingen  
Mag in eenvoudige handelingen verwijderd worden, indien het in één geheel verwijderd wordt.

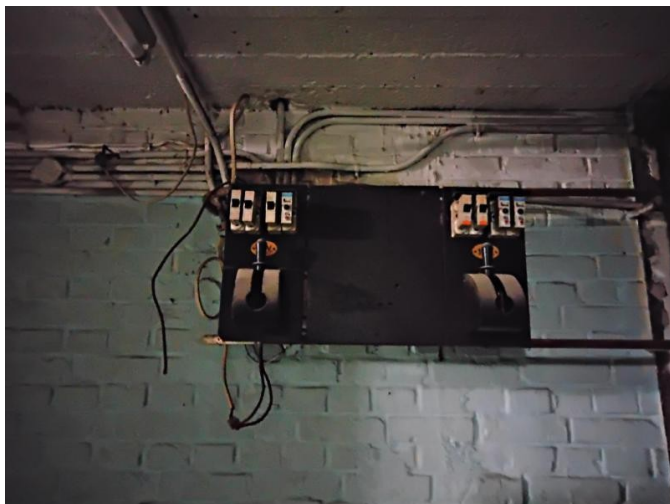
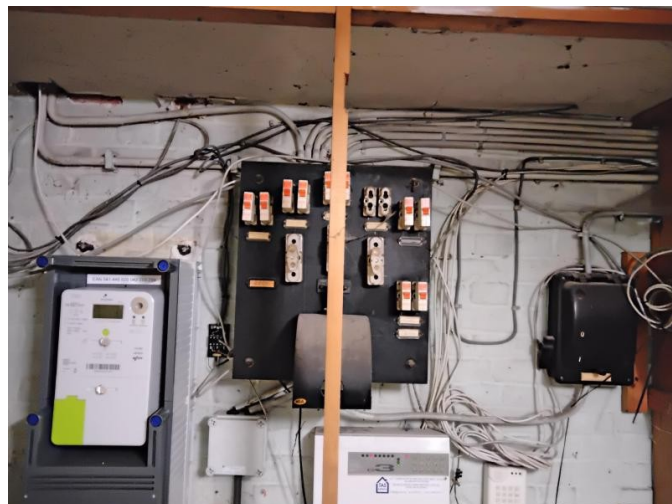
| Eindbeoordeling materiaalrisico | Zeer laag materiaalrisico en/of zeer lage kans op vezelvrijgave |

| Asbestsoort (vezeltype) | Alleen chrysotiel |
| Toestand van het materiaal | Onbeschadigd, niet verweerd |

| Beschrijving | Kelder massalborden in asbestcement |

Het asbestmateriaal valt onder de mijlpaal van 2040.

Zorgvuldig beheren

- Zorg voor een veilig beheer. Vermijd het beschadigen van het asbestmateriaal. Controleer de toestand jaarlijks op wijzigingen.

- Eenvoudige handelingen: mag via doe-het-zelf of door werknemer(s) met opleidingsattest eenvoudige handelingen  
Mag in eenvoudige handelingen verwijderd worden, indien het in één geheel verwijderd wordt.

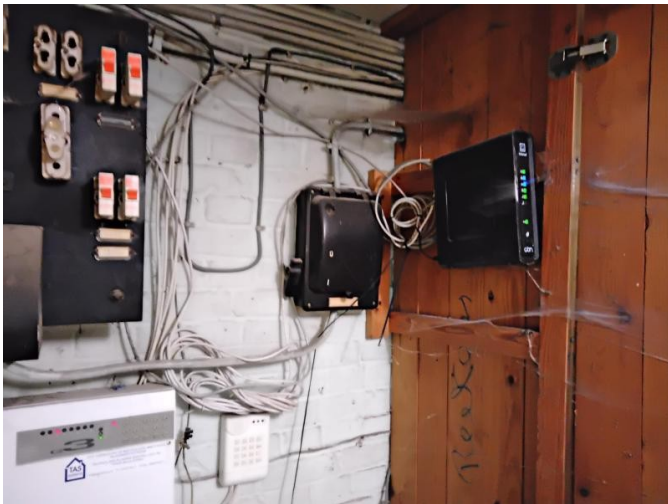
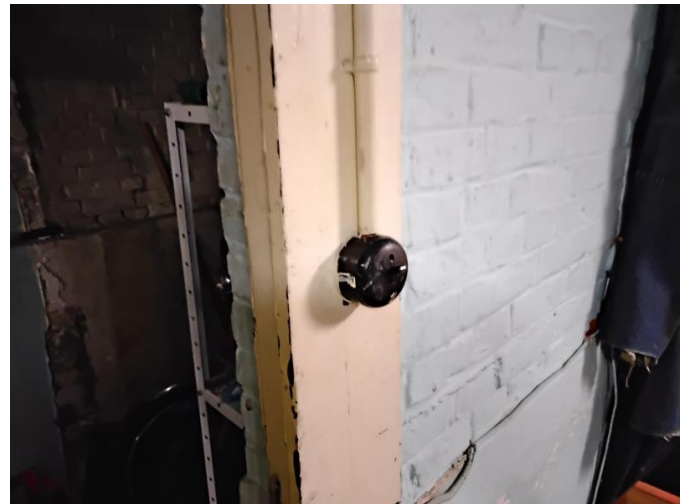
| Eindbeoordeling materiaalrisico | Zeer laag materiaalrisico en/of zeer lage kans op vezelvrijgave |

| Asbestsoort (vezeltype) | Alleen chrysotiel |
| Toestand van het materiaal | Onbeschadigd, niet verweerd |

| Beschrijving | Elektrisch materiaal in bakeliet |

Het asbestmateriaal valt onder de mijlpaal van 2040.

Zorgvuldig beheren

- Zorg voor een veilig beheer. Vermijd het beschadigen van het asbestmateriaal. Controleer de toestand jaarlijks op wijzigingen.

- Eenvoudige handelingen: mag via doe-het-zelf of door werknemer(s) met opleidingsattest eenvoudige handelingen  
Mag in eenvoudige handelingen verwijderd worden, indien het in één geheel verwijderd wordt.

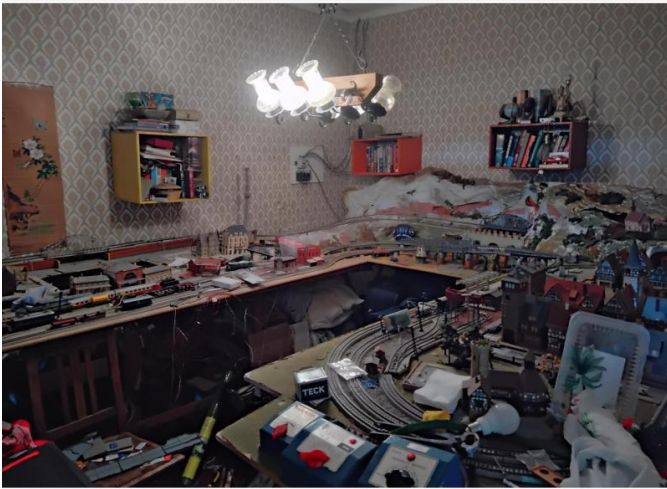
**Reden:** Materiaal in opslag

**Uitleg van de asbestdeskundige:** Eventueel achter inboedel achterliggende asbesttoepassingen dewelke niet bereikbaar zijn.

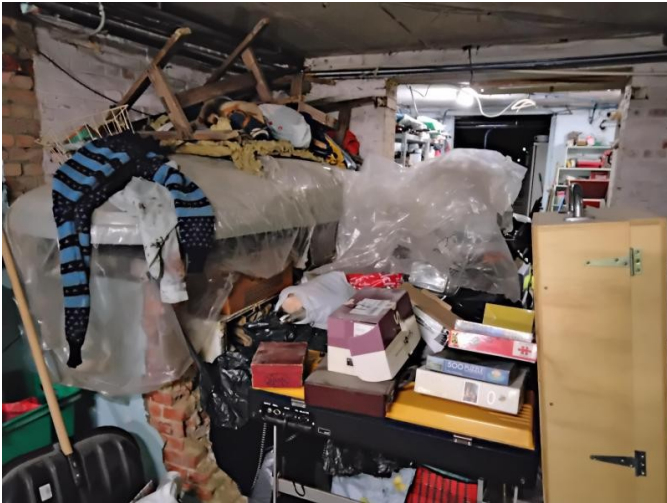
**Reden:** Materiaal in opslag

**Uitleg van de asbestdeskundige:** Eventueel achter inboedel achterliggende asbesttoepassingen dewelke niet bereikbaar zijn.

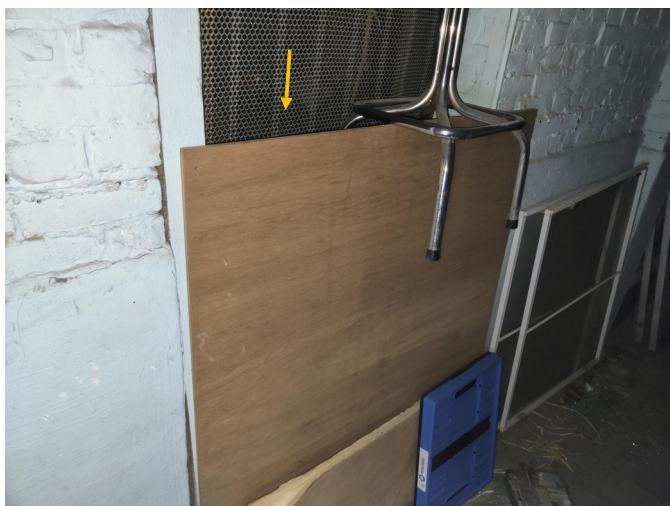
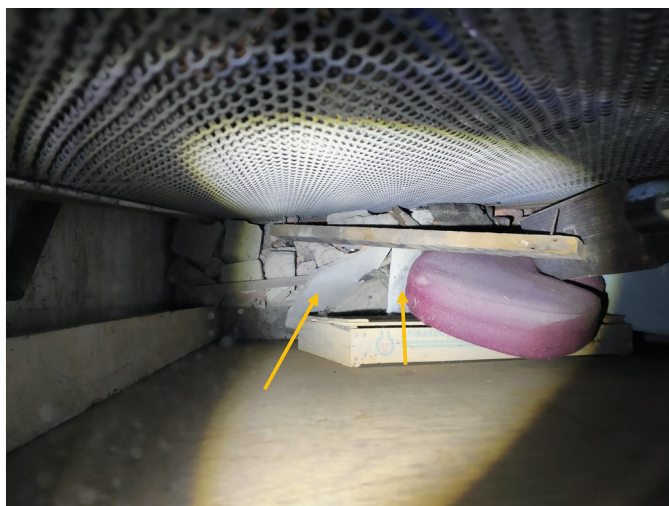
## Fiche 9: Platen in asbestcement

| Beschrijving | Platen in asbestcement |
| Type afvalstof | Betreft resten (contaminatie) van verwerking of beschadiging |

| Opmerking | Mogelijk meerdere fragmenten aanwezig, inboedel aanwezig, geen volledige inventarisatie en risico analyse mogelijk. |

- Verwijder het asbestafval.

- Eenvoudige handelingen: mag via doe-het-zelf of door werknemer(s) met opleidingsattest eenvoudige handelingen  
Mag in eenvoudige handelingen verwijderd worden, indien het in één geheel verwijderd wordt.

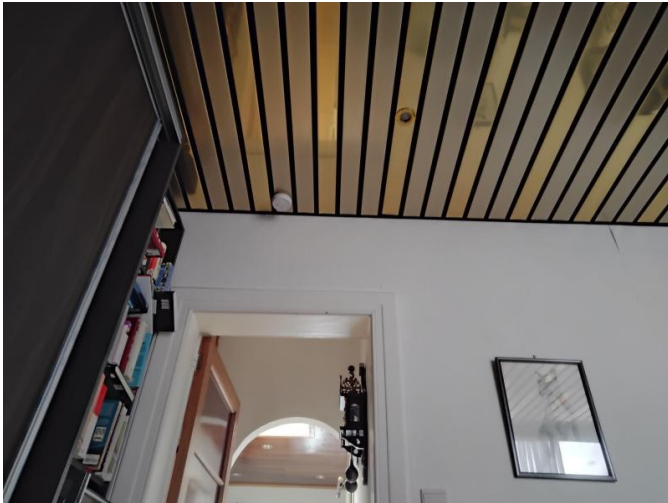
Plafondafwerking aanwezig, mogelijk achterliggende asbesttoepassing dewelke niet bereikbaar is zonder destructief te werken.

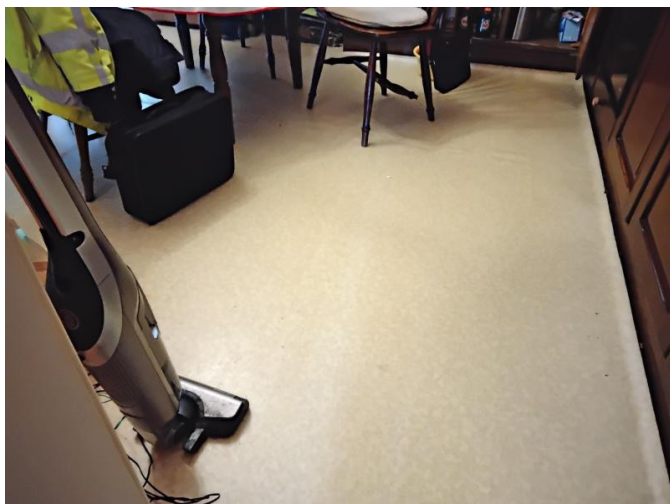
Mogelijk achterliggende asbesttoepassing dewelke niet bereikbaar is zonder destructief te werken.

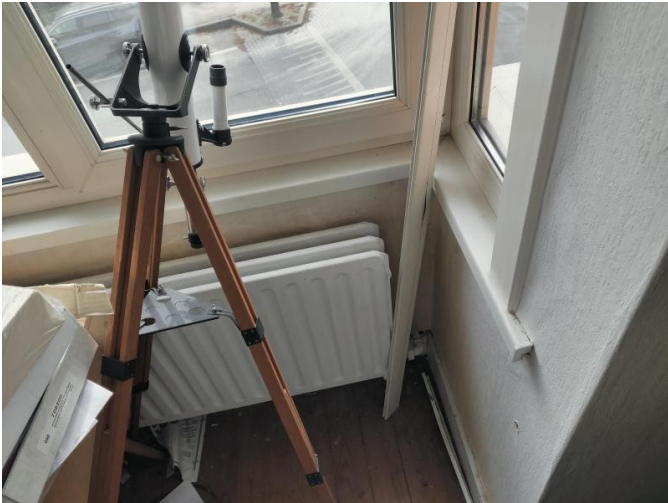
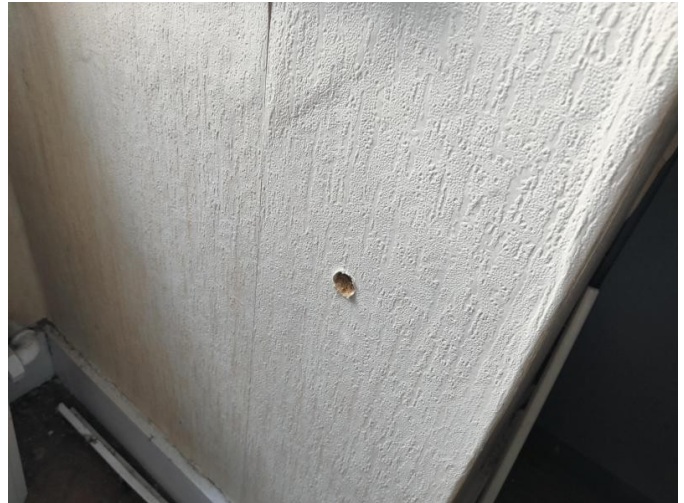
Geen asbest

| # | Type | Referentie | Resultaat |
|---|---|---|---|
| 12.1 | Mengmonster | S2 | Geen asbest |

| Beschrijving | Pleisterwerk muren |

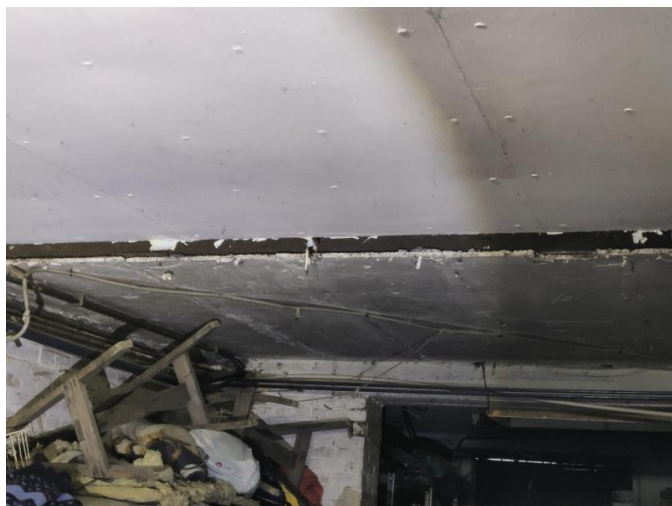
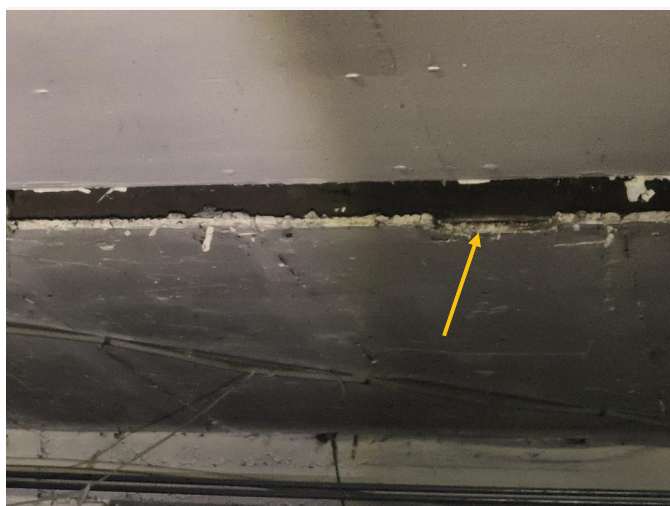
## Fiche 13: Pleisterwerk plafonds

Geen asbest

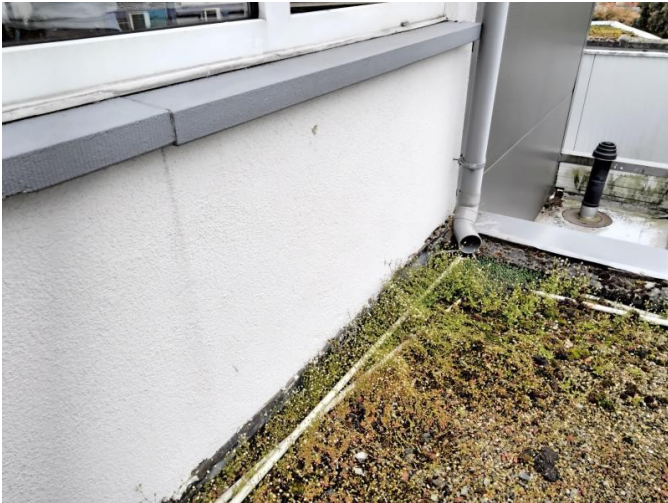
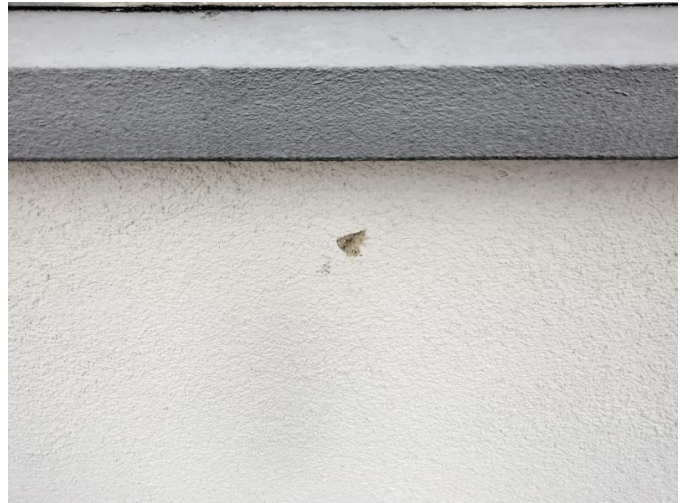
## Fiche 14: Crepi afwerking

Geen asbest
