# Asbestinventarisatetest

Patersstraat 153/GLV, 2300 Turnhout

Attestnummer : 20240701-000193.000

**Asbestveilig**

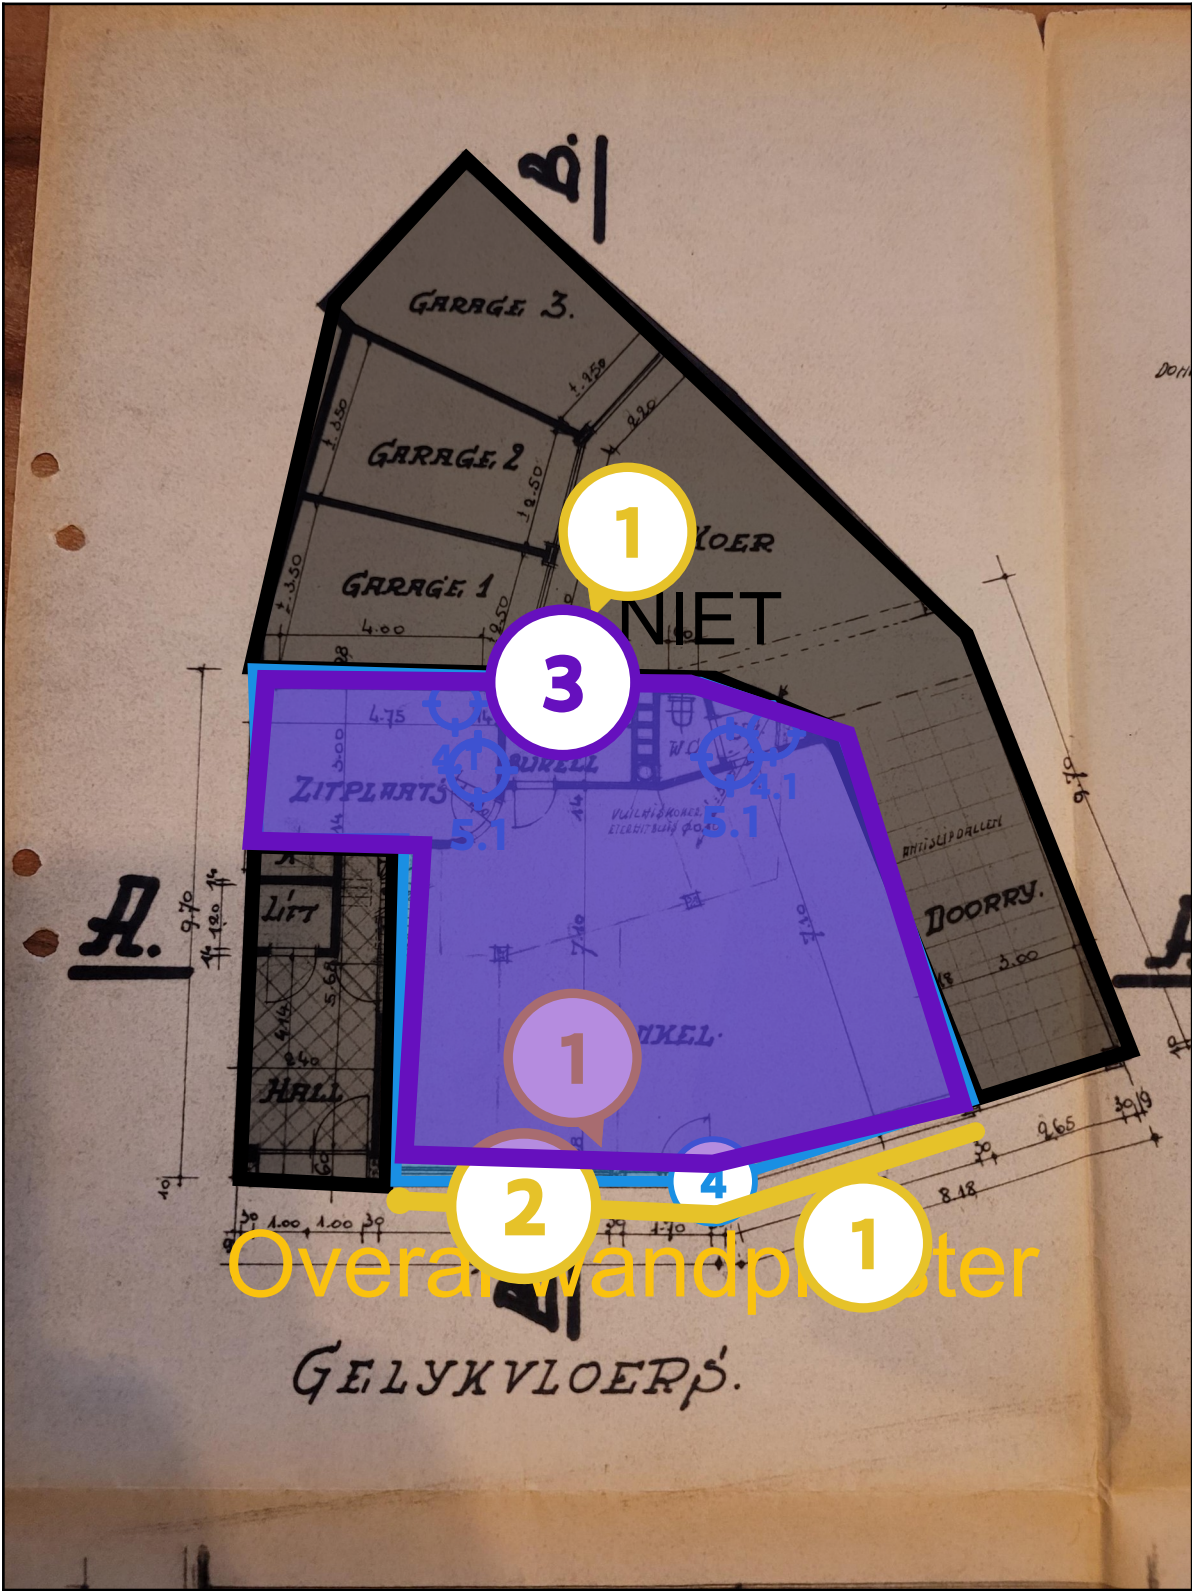
# Plan 1.1: Handelspand plan

| 1. Stopverf oude beglazing | Asbestmateriaal | Zorgvuldig beheren |
| 2. Glasal panelen voorgevel | Asbestmateriaal | Zorgvuldig beheren |

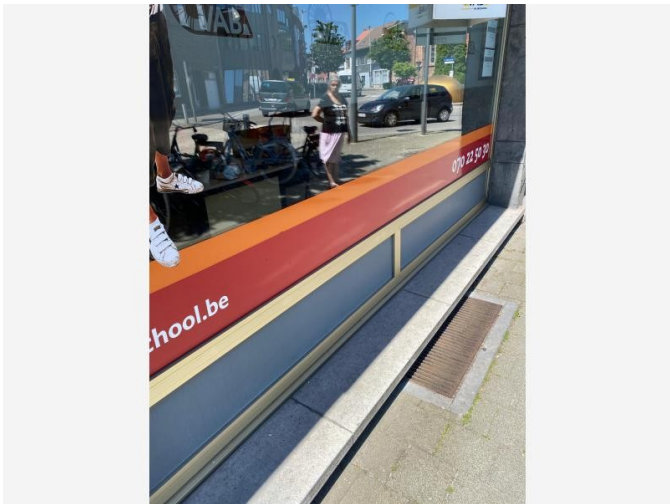
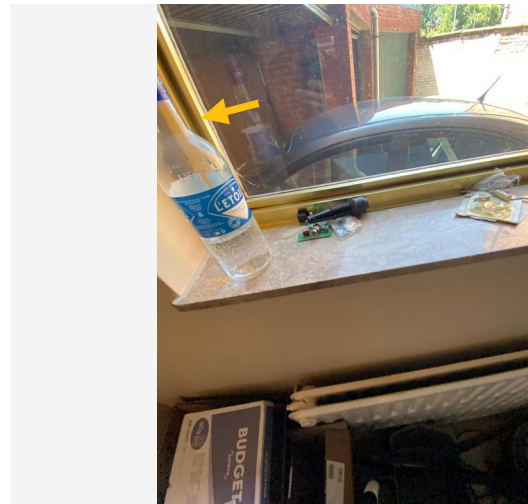
Het asbestmateriaal valt onder de mijlpaal van 2040.

| Eindbeoordeling materiaalrisico | Laag materiaalrisico en/of verlaagde kans op vezelvrijgave |

| Asbestsoort (vezeltype) | Amfibool aanwezig, uitgezonderd crocidoliet |
| Toestand van het materiaal | Licht beschadigd, licht verweerd. Intact materiaal type Pical – asbestboard of categorie III 'gebondenheid' |

| Beschrijving | Stopverf oude beglazing |

- Zorg voor een veilig beheer. Vermijd het beschadigen van het asbestmateriaal. Controleer de toestand jaarlijks op wijzigingen.

- Eenvoudige handelingen: enkel door erkend asbestverwijderaar  
EH erkend asbestverwijderaar: De toepassing extra fixeren en gebruik van puntafzuiging met goedgekeurde asbeststofzuiger met absoluutfilter. De ramen kunnen eventueel in zijn geheel afgevoerd worden als asbesthoudend afval. Indien hout en glas gescheiden afgevoerd worden, mogen er geen restanten van stopverf achterblijven op het houtwerk. Oud raamwerk wordt gerecycleerd, er mogen geen restanten aan het raamwerk achter blijven.

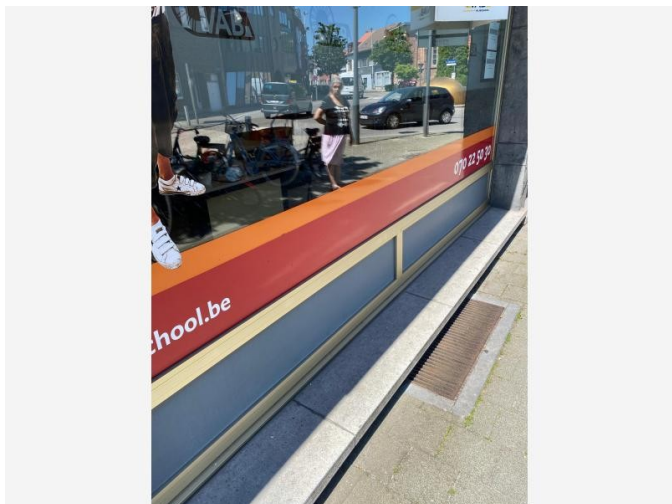
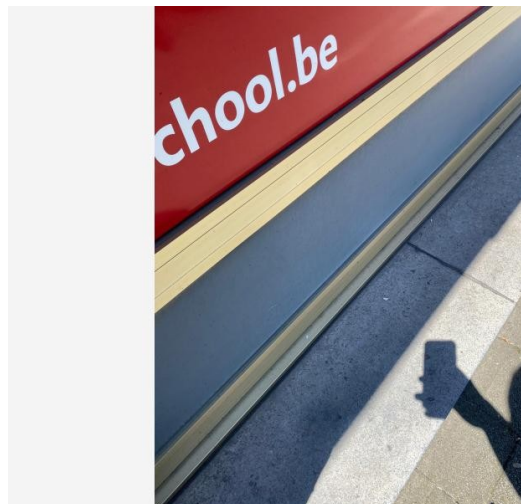
Het asbestmateriaal valt onder de mijlpaal van 2040.

| Eindbeoordeling materiaalisico | Laag materiaalisico en/of verlaagde kans op vezelvrijgave |

| Asbestsoort (vezeltype) | Crocidoliet aanwezig |
| Toestand van het materiaal | Onbeschadigd, niet verweerd |

| Beschrijving | Glasal panelen voorgevel |

- Zorg voor een veilig beheer. Vermijd het beschadigen van het asbestmateriaal. Controleer de toestand jaarlijks op wijzigingen.

- Eenvoudige handelingen: mag via doe-het-zelf of door werknemer(s) met opleidingsattest eenvoudige handelingen  
EH opgeleid personeel 8 u basisopleiding. Bij het vervangen van de ramen kunnen de panelen mee verwijderd worden door de plaatsers van nieuw raamwerk. Alle werknemer(s) moeten wel beschikken over een opleidingsattest eenvoudige handelingen 8u.

Raam/deur kader stofvrij maken dmv puntafzuiging met een  
goedgekeurde asbeststofzuiger met absoluutfilter.

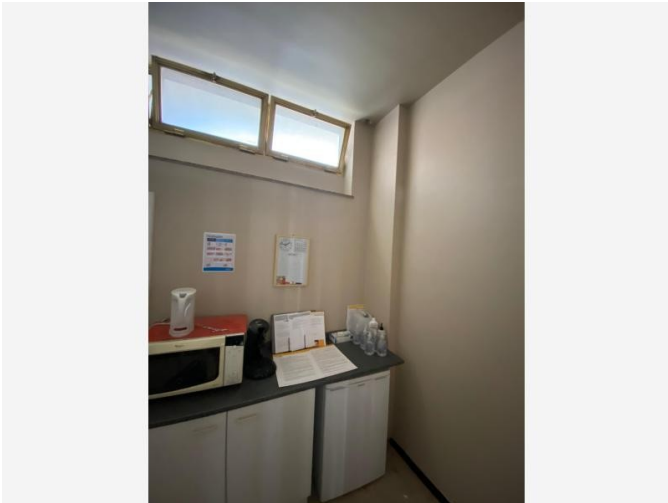
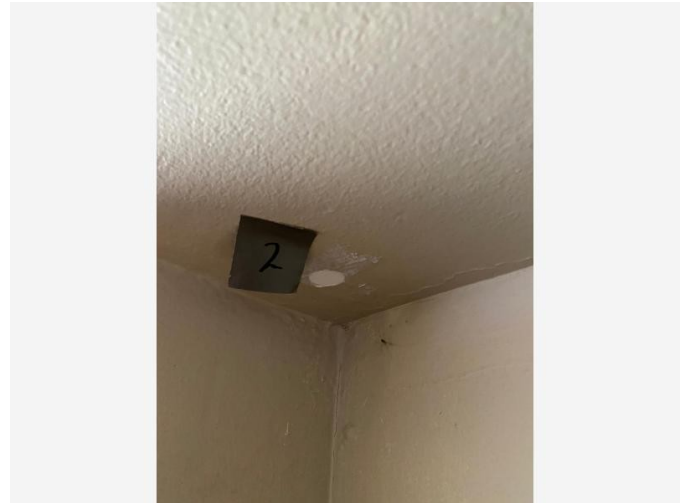
## Fiche 4: Plafondpleister

Geen asbest

| # | Type | Referentie | Resultaat |
|---|---|---|---|
| 4.1 | Mengmonster | 2 | Geen asbest |

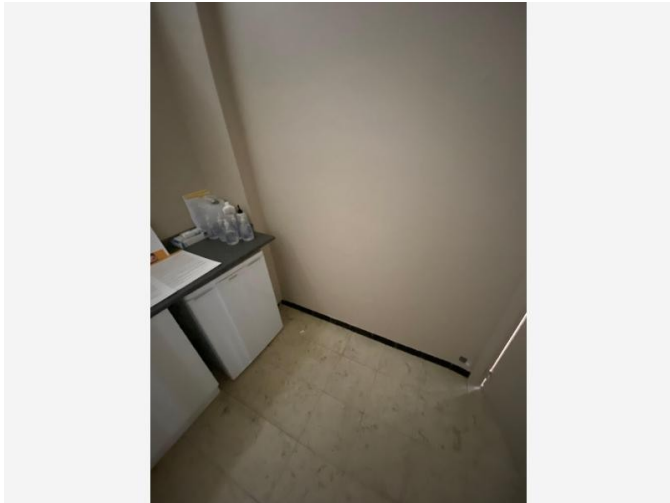
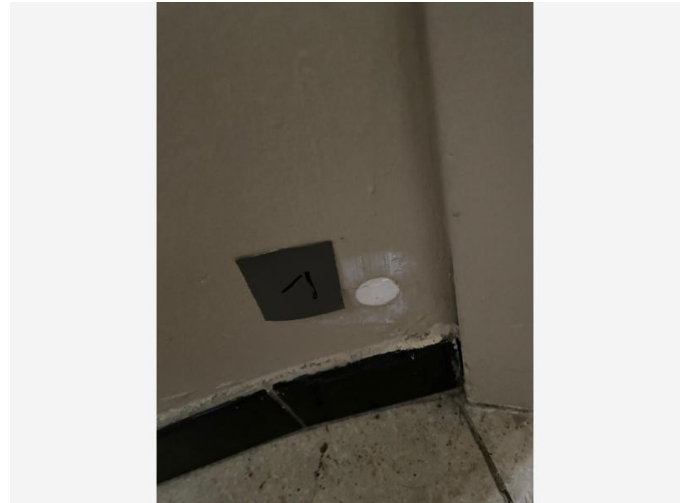
## Fiche 5: Wandpleister

Geen asbest

| # | Type | Referentie | Resultaat |
|---|---|---|---|
| 5.1 | Mengmonster | 1 | Geen asbest |
