# Asbestinventarisat attest

De Burletlaan 170, 2610 Antwerpen

Attestnummer : 20250314-000009.000

Uitgegeven op : 14.03.2025

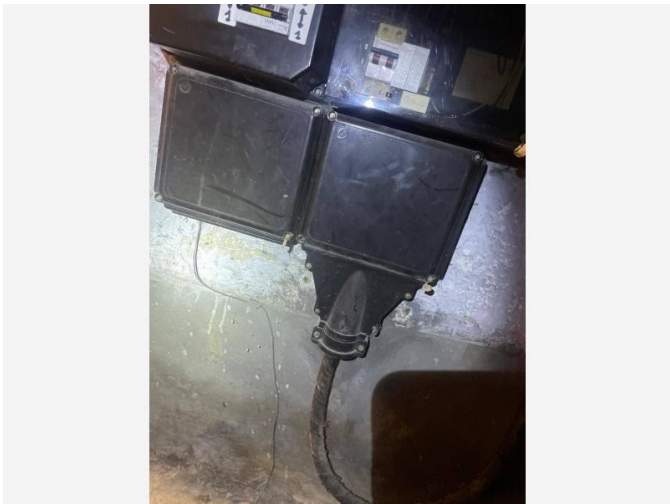
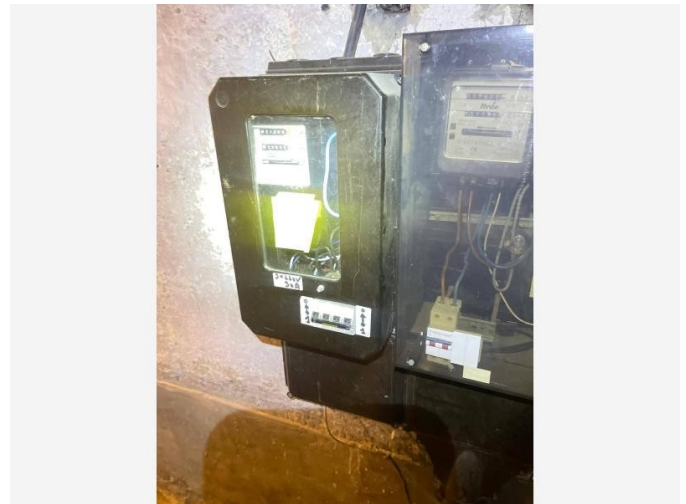
Het asbestmateriaal valt onder de mijlpaal van 2040.

Zorgvuldig beheren

| Eindbeoordeling materiaalrisico | Laag materiaalrisico en/of verlaagde kans op vezelvrijgave |

| Gebondenheid | Categorie 1: hechtgebonden in oorsprong |
| Asbestsoort (vezeltype) | Crocidoliet aanwezig |
| Asbestconcentratie | Laag (< 50%) |
| Afschermingsgraad van het gehele materiaal | Geheel of deels (ook) vrij aan de binnenlucht |
| Toestand van het materiaal | Onbeschadigd, niet verweerd |

| Beschrijving | Bakeliet tellerkast |
| Asbestmateriaal | Plaat, paneel, tablet - Type Bakeliet |

- Zorg voor een veilig beheer. Vermijd het beschadigen van het asbestmateriaal. Controleer de toestand jaarlijks op wijzigingen.
- Voer bijkomende staalname(s) uit.

- Eenvoudige handelingen: mag via doe-het-zelf of door werknemer(s) met opleidingsattest eenvoudige handelingen  
Deze toepassing mag volgens de huidige wetgeving worden verwijderd via eenvoudige handelingen. Aangezien deze toepassing echter eigendom is van de nutsvoorzieningsmaatschappij, mag deze uitsluitend worden verwijderd door hen of door een door hen aangestelde onderaannemer die beschikt over de nodige attesten en opleidingen. Daarom wordt hier verwezen naar de methode van een erkende verwijderaar, maar in feite dient dit via de nutsvoorzieningsmaatschappij te verlopen.

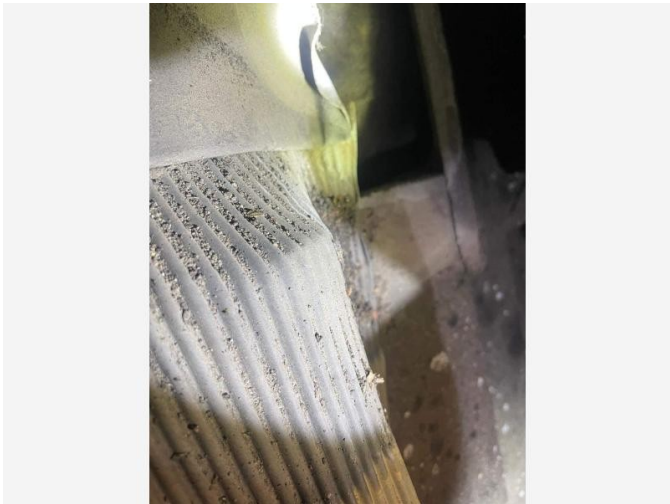
## Fiche 5: Onderdak van de woning is niet - asbestverdacht

Tijdens het onderzoek en de controle van het onderdak was het mogelijk om een dakpan op te heffen en hebben we kunnen vaststellen dat het uit een niet-asbestverdacht materiaal bestaat.

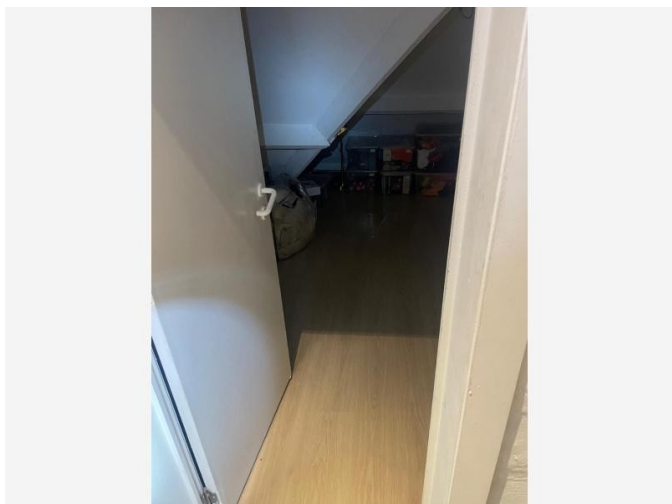
De plafonds zijn gemaakt van niet-asbestverdachte materialen (bijvoorbeeld laminaat, gyproc, ...), deze toepassingen zijn niet asbestverdacht. We hebben echter niet kunnen vaststellen of er mogelijk asbestverdachte of asbesthoudende materialen achter deze toepassingen aanwezig zijn. Bij renovatie of sloop is het aangeraden om een destructief onderzoek te laten uitvoeren van deze toepassingen.

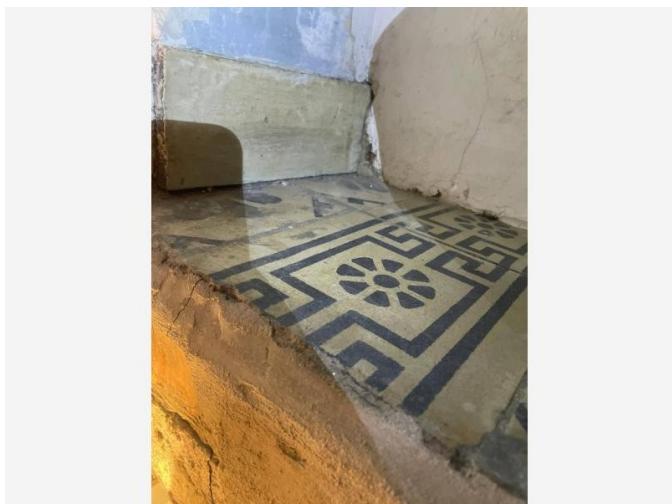
De vloertegels/plinten op zich zijn niet asbestverdacht. Er zou echter asbesthoudende tegellijm gebruikt kunnen zijn. Dit is echter niet waarneembaar. Bij een sloop/renovatie is een destructief onderzoek aangewezen.

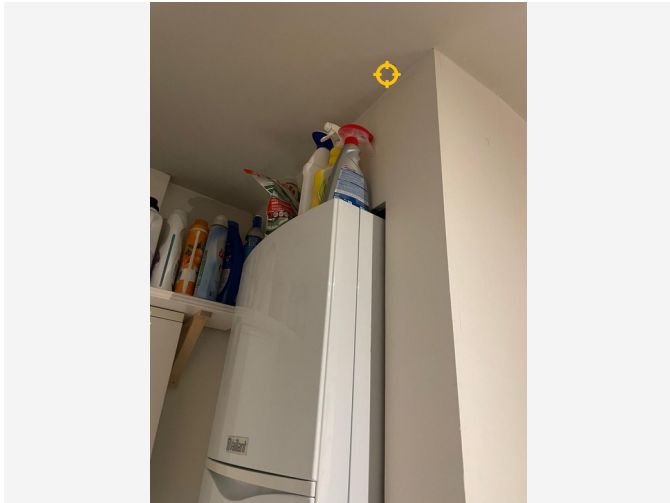
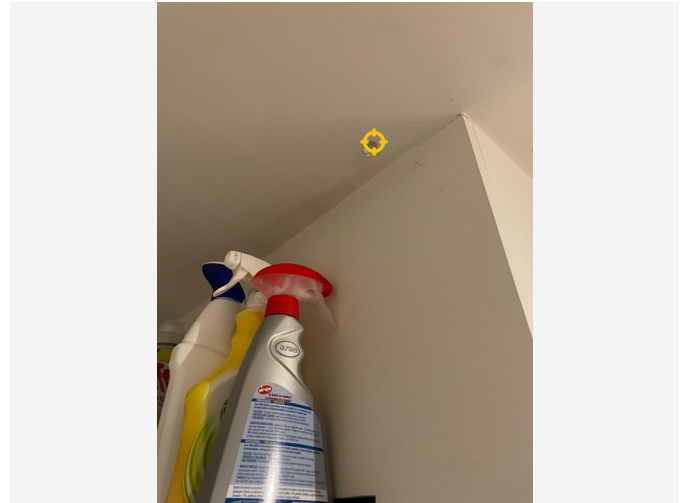
## Fiche 8: Pleisterwerk plafonds

Geen asbest

| # | Type | Referentie | Resultaat |
|---|---|---|---|
| 8.1 | Mengmonster | M02 | Geen asbest |

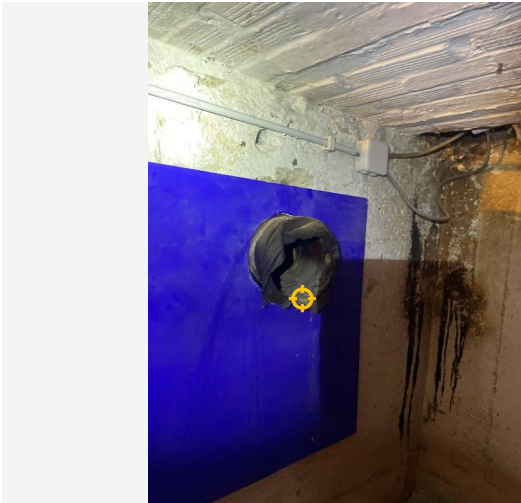
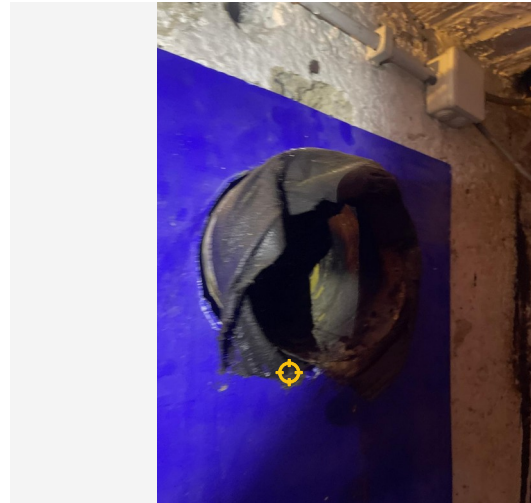
## Fiche 9: afwerking aan buis

Geen asbest

| # | Type | Referentie | Resultaat |
|---|---|---|---|
| 9.1 | Puntmonster | P02 | Geen asbest |

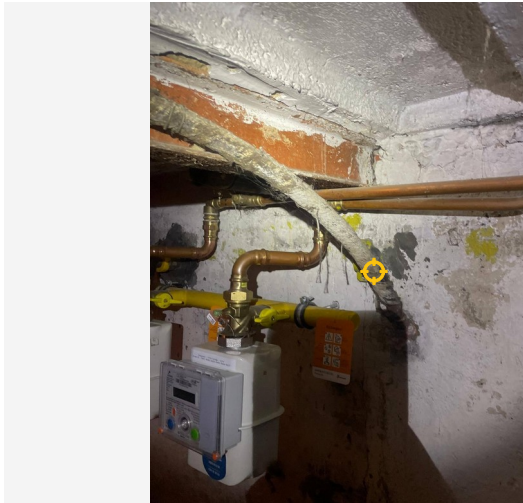
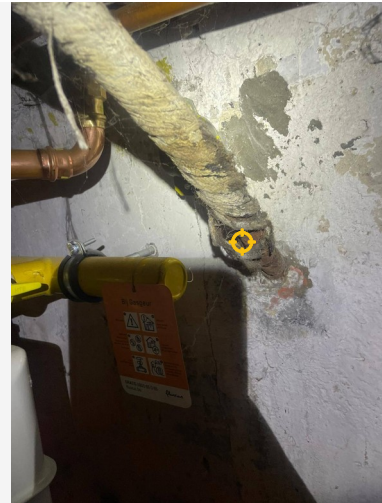
## Fiche 10: Koord rond leiding

Geen asbest

| # | Type | Referentie | Resultaat |
|---|---|---|---|
| 10.1 | Puntmonster | P01 | Geen asbest |

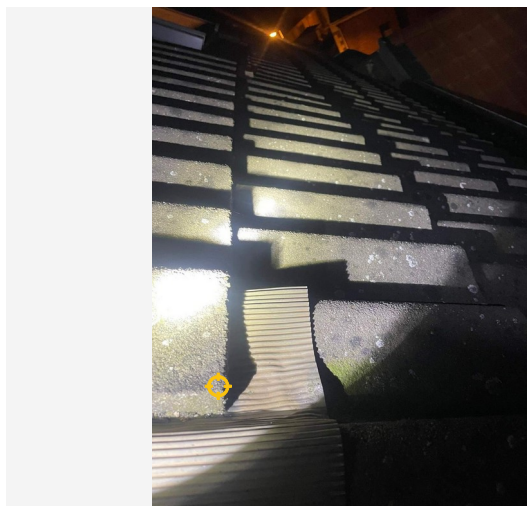
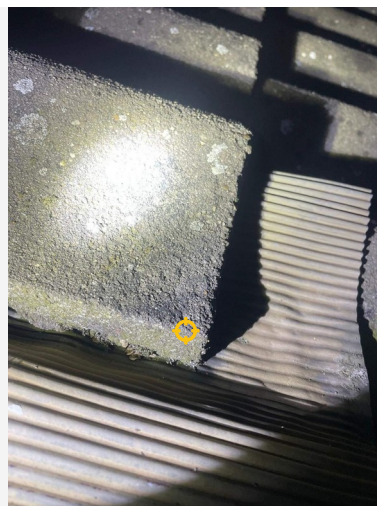
Geen asbest

| # | Type | Referentie | Resultaat |
|---|---|---|---|
| 11.1 | Puntmonster | P03 | Geen asbest |

| Beschrijving | Dakpannen |

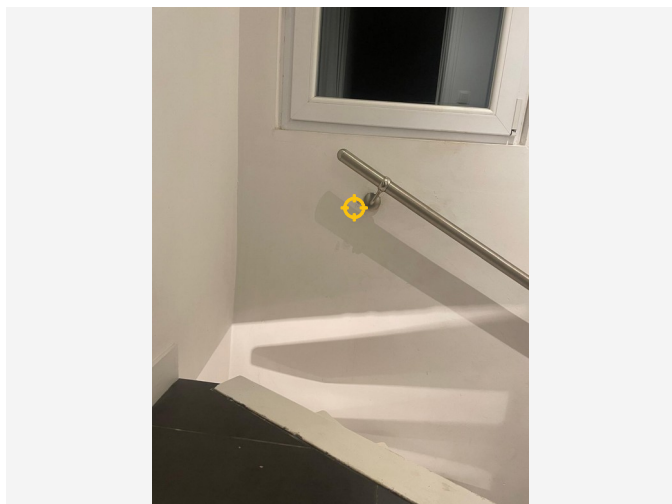
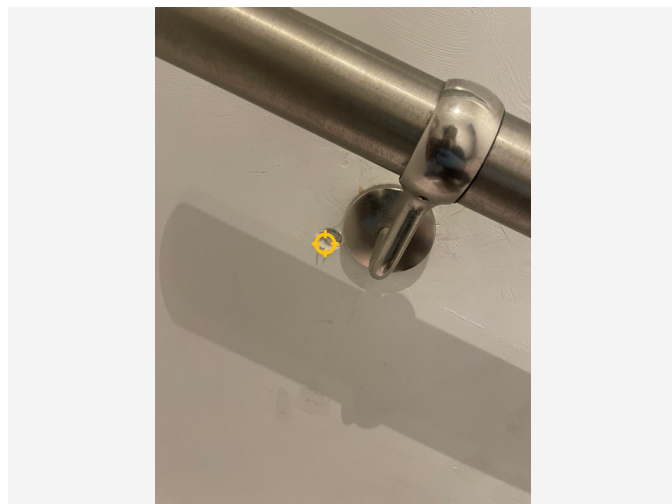
## Fiche 12: Pleisterwerk muren

Geen asbest

| # | Type | Referentie | Resultaat |
|---|---|---|---|
| 12.1 | Mengmonster | M01 | Geen asbest |
