# Asbestinventarisatetest

Siberiëstraat 36, 3900 Pelt

Attestnummer : 20250314-000383.000

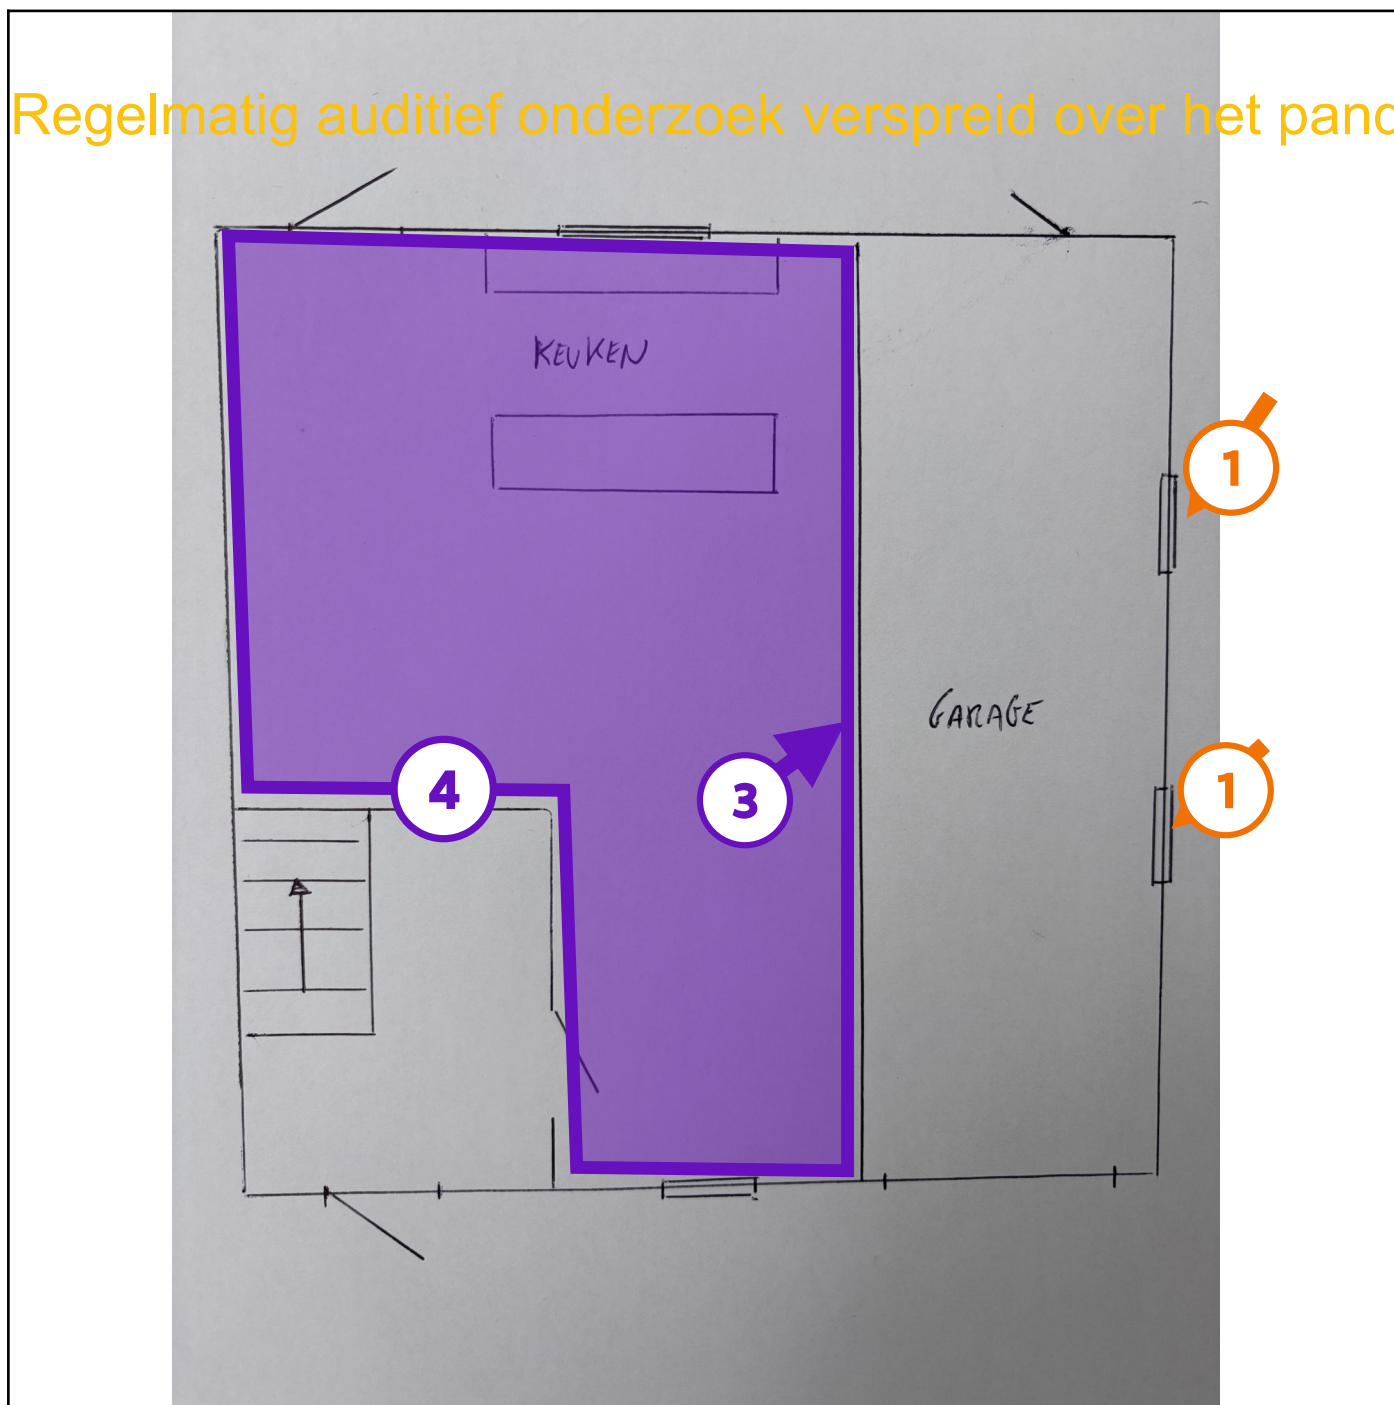
## Plan 1.2: Gelijkvloers

Regelmatig auditief onderzoek verspreid over het pand

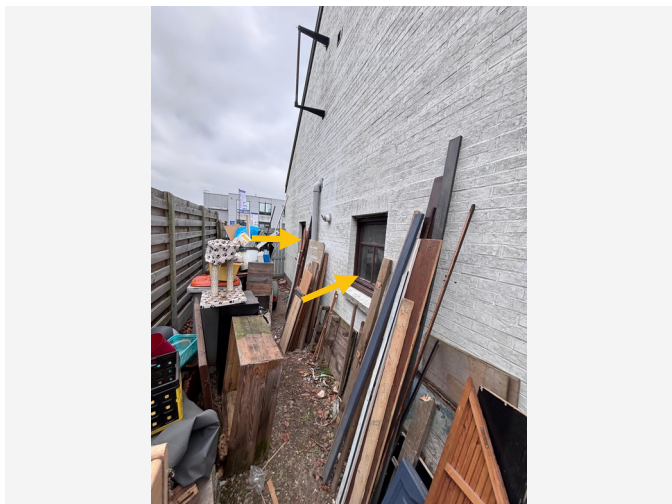
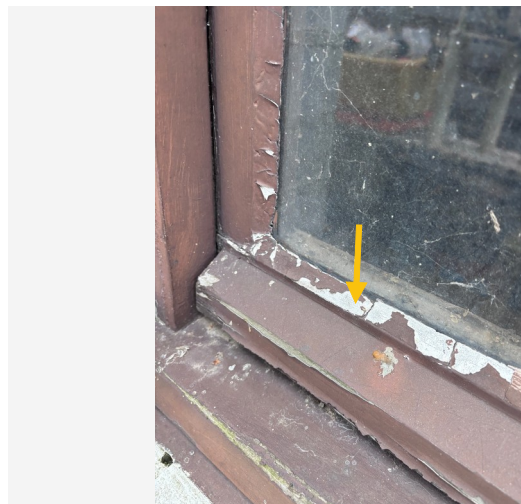
| Eindbeoordeling materiaalisico | Verhoogd materiaalisico en/of verhoogde kans op vezelvrijgave |

| Toestand van het materiaal | Matig beschadigd, matig verweerd |

| Beschrijving | Mastiek tussen glas-kozijn |
| Asbestmateriaal | In-situ afwerkingslagen - Pasta, stopverf, voegsel, stopsel, vulsel, mastiek, kitten, ... |

- Zorg voor een veilig beheer. Vermijd het beschadigen van het asbestmateriaal. Controleer de toestand jaarlijks op wijzigingen.

- Eenvoudige handelingen: mag via doe-het-zelf of door werknemer(s) met opleidingsattest eenvoudige handelingen  
Gebruik de juiste PBM's voor het verwijderen van deze mastiek (masker met filter type P3, handschoenen, overall, afspoelbaar schoeisel,...). Er mogen geen minderjarigen of derden aanwezig zijn. U moet beschikken over PE-folie en zakken om loskomende deeltjes en afval op te vangen en te verpakken. U moet beschikken over een vernevelaar (water) of fixeermiddel om het asbestmateriaal eerst te fixeren. U moet de kennis hebben hoe u het asbestmateriaal veilig kan demonteren zonder stof of breuken. U moet beschikken over natte doeken om eventuele resten en stof weg te nemen. Afvoeren kan naar het lokale recyclagepark in een speciale asbestzak. Meer info kan men vinden op [limburg.net](https://limburg.net) ivm de geldende regels voor asbestinzameiling. Huidige regelgeving ivm asbestverwijderingsmethodes kan men terug vinden bij volgende link: <https://ovam.vlaanderen.be/voorzorgsmaatregelenbij-asbestverwijdering>. Raadpleeg ook de "Toelichting" achteraan beschreven in het asbestattest, waar de methodieken asbestverwijdering worden beschreven. Bij twijfel, contacteer dan een erkend asbestverwijderaar.

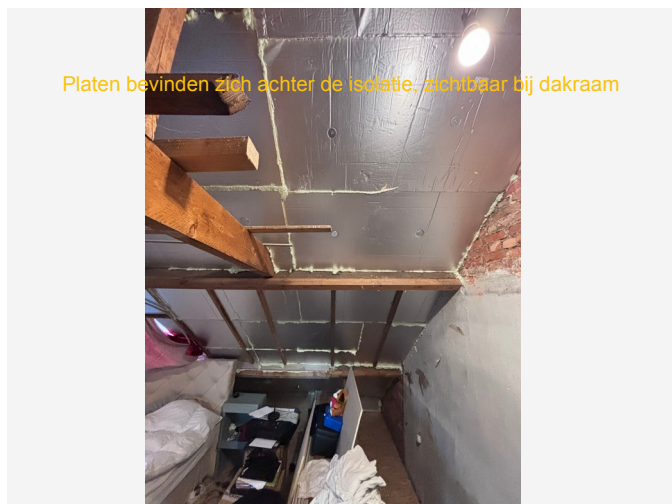
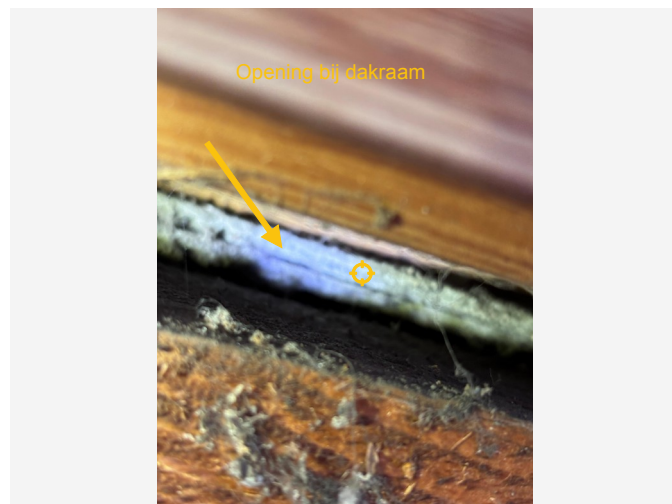
| Eindbeoordeling materiaalrisico | Zeer laag materiaalrisico en/of zeer lage kans op vezelvrijgave |

| Toestand van het materiaal | Licht beschadigd, licht verweerd. Intact calciumsilicaatmateriaal of categorie III 'gebondenheid' |

| # | Type | Referentie | Resultaat |
|---|---|---|---|
| 2.1 | Puntmonster | MM3 | Chrysotiel |

| Beschrijving | Onderdakplaten |

- Zorg voor een veilig beheer. Vermijd het beschadigen van het asbestmateriaal. Controleer de toestand jaarlijks op wijzigingen.
- Zorg voor een veilig beheer en verwijder dit asbestmateriaal wanneer het bij werken eenvoudig bereikbaar wordt. Controleer de toestand jaarlijks op wijzigingen.

- Eenvoudige handelingen: enkel door erkend asbestverwijderaar  
Gezien de hoeveelheid, contacteer een erkend asbestverwijderaar om deze platen te verwijderen en af te voeren.

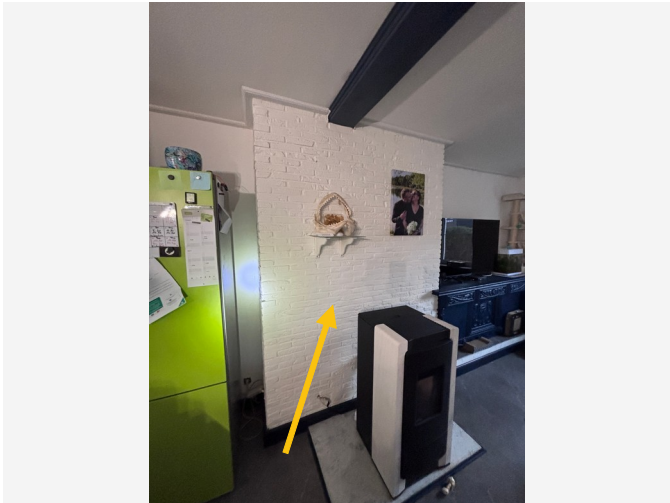
Situeringsfoto

**Reden:** Het te onderzoeken materiaal situeert zich hoger dan 3,50 m te rekenen vanaf een veilige ondergrond

**Uitleg van de asbestdeskundige:** De schouw is langs de binnenkant volledig dichtgemaakt en niet te inspecteren. De schouw langs de bovenkant situeert zich op meer dan 3,5 m te rekenen vanaf een veilige ondergrond.

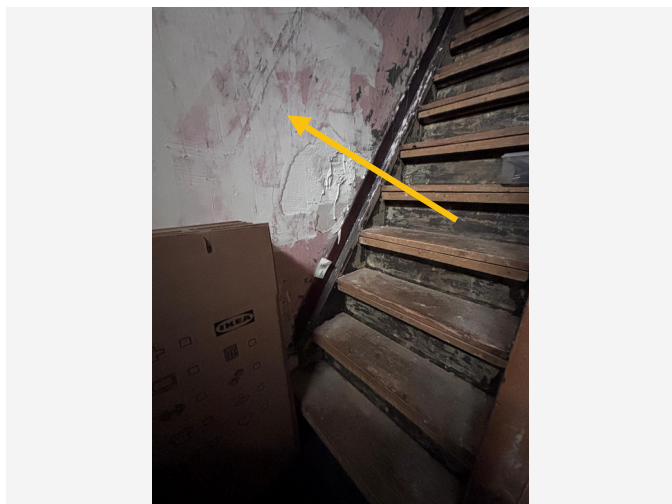
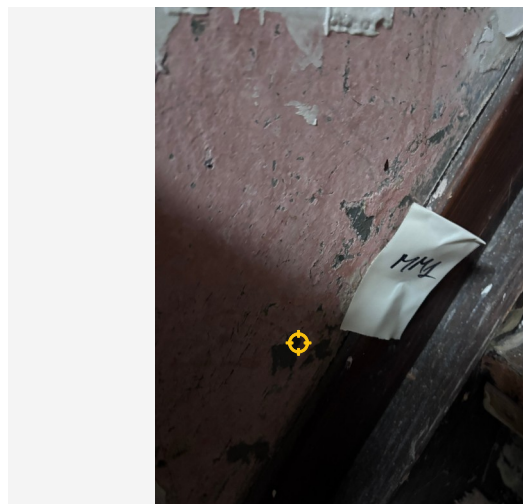
## Fiche 6: Pleisterwerken muur

Geen asbest

| # | Type | Referentie | Resultaat |
|---|---|---|---|
| 6.1 | Mengmonster | MM1 | Geen asbest |

| Opmerking | <p>De opgegeven volumes zijn slechts schattingen en mogen niet worden gebruikt als maatstaf voor heffingen.</p> <p>Er was geen 'stookruimte' aanwezig, vandaar geen staalname mogelijk.</p> |

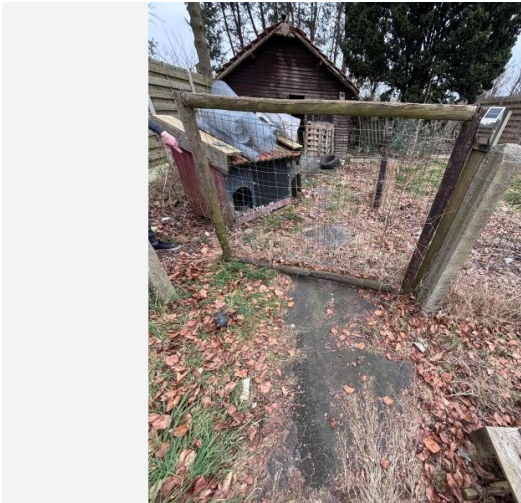
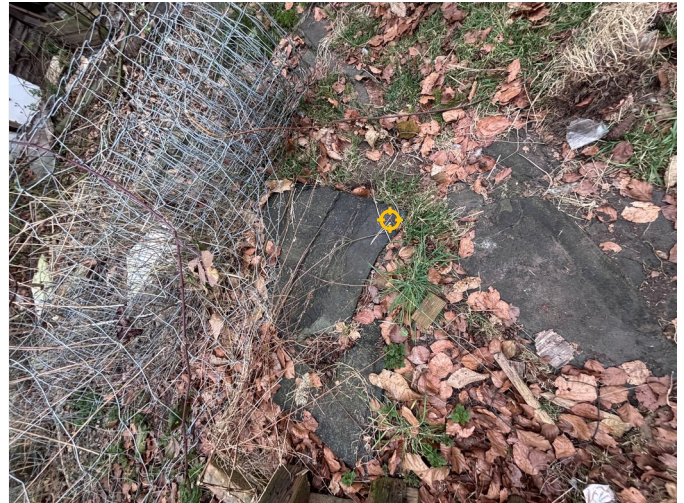
## Fiche 7: Bitumen 'lappen' (pad naar tuinhuis)

Geen asbest

| # | Type | Referentie | Resultaat |
|---|---|---|---|
| 7.1 | Puntmonster | MM2 | Geen asbest |
