# Asbestinventarisatetest

Dennenbosstraat 18, 3450 Geetbets

Attestnummer : 20240216-000165.000

Uitgegeven op : 16.02.2024

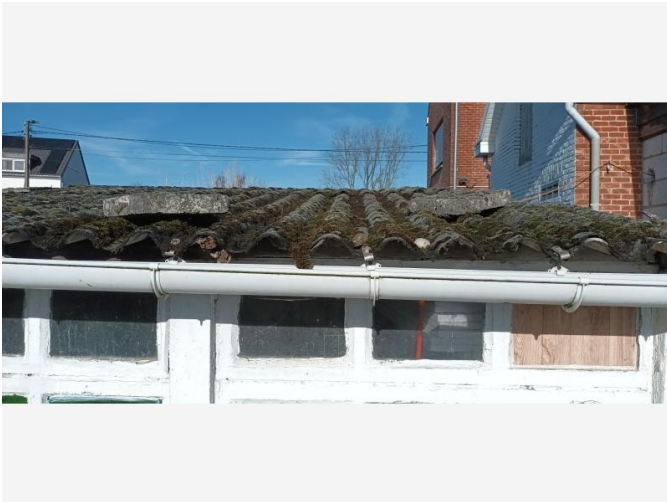
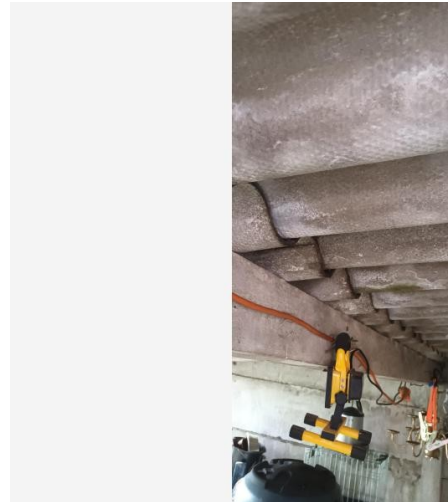
Het regenwater afkomstig van de golfplaten word opgevangen in een waterton.

Dit water kan best niet hergebruikt worden, het kan asbestdeeltjes bevatten

| Eindbeoordeling materiaalrisico | Hoog materiaalrisico en/of hoge kans op vezelvrijgave |

| Asbestsoort (vezeltype) | Crocidoliet aanwezig |
| Toestand van het materiaal | Matig beschadigd, matig verweerd |

| Beschrijving | golfplaten dak garage |
| Asbestmateriaal | Dak- en gevelbekleding - Golfplaat |
| Hoeveelheid (oppervlakte - aantal) | • 48,00 m <sup>2</sup> - 1 stuk |

**Dringend verwijderen**

- Verwijder dit asbestmateriaal zo snel mogelijk. Volg de toestand goed op.
- Hemelwater dat afspoelt van asbestcement daken of gevels kan asbestdeeltjes bevatten. Gebruik het enkel voor gesloten circuits (bv. spoelen toiletten). Reinig na het vervangen van het dak of de gevel de dakgoten en regenwaterput of -ton om asbesthoudend sediment of slib te verwijderen

- Eenvoudige handelingen: mag via doe-het-zelf of door werknemer(s) met opleidingsattest eenvoudige handelingen  
EH via doe-het zelf Dragen van de nodige beschermingsmiddelen (mondmasker ffp3, handschoenen, tyvec). Indien mogelijk de ondervloer afdekken , golfplaten voorzichtig verwijderen, extra fixeren, niet breken , niet gooien, onmiddellijk verpakken of voorzichtig in container met asbest bag plaatsen. Indien golfplaten in slechte staat zijn en kans bestaat op breken : Eenvoudige handeling opgeleid personeel , alle werknemer(s) moeten wel beschikken over een opleidingsattest eenvoudige handelingen 8u

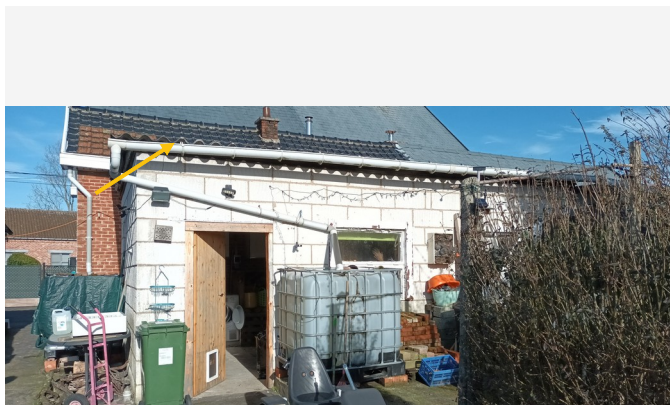
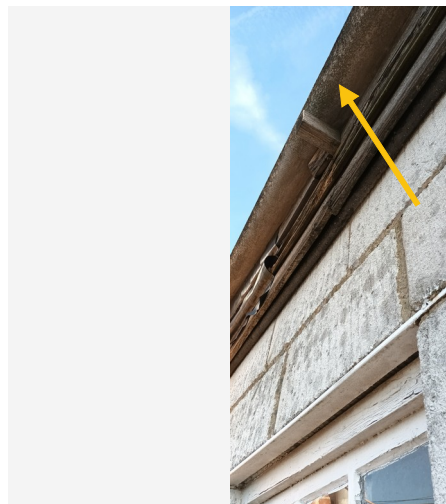
| Eindbeoordeling materiaalrisico | Verhoogd materiaalrisico en/of verhoogde kans op vezelvrijgave |

| Asbestsoort (vezeltype) | Crocidoliet aanwezig |
| Toestand van het materiaal | Matig beschadigd, matig verweerd |

| Beschrijving | golfplaten woning |
| Hoeveelheid (oppervlakte - aantal) | • 27,00 m <sup>2</sup> - 1 stuk |

Verwijderen

- Zorg voor een veilig beheer. Vermijd het beschadigen van het asbestmateriaal. Controleer de toestand jaarlijks op wijzigingen.
- Hemelwater dat afspoelt van asbestcement daken of gevels kan asbestdeeltjes bevatten. Gebruik het enkel voor gesloten circuits (bv. spoelen toiletten). Reinig na het vervangen van het dak of de gevel de dakgoten en regenwaterput of -ton om asbesthoudend sediment of slib te verwijderen

- Eenvoudige handelingen: mag via doe-het-zelf of door werknemer(s) met opleidingsattest eenvoudige handelingen  
EH via doe-het zelf Dragen van de nodige beschermingsmiddelen (mondmasker ffp3, handschoenen, tyvec). Indien mogelijk de ondervloer afdekken, golfplaten voorzichtig verwijderen, extra fixeren, niet breken, niet gooien, onmiddellijk verpakken of voorzichtig in container met asbest bag plaatsen. Indien golfplaten in slechte staat zijn en kans bestaat op breken: Eenvoudige handeling opgeleid personeel, alle werknemer(s) moeten wel beschikken over een opleidingsattest eenvoudige handelingen 8u

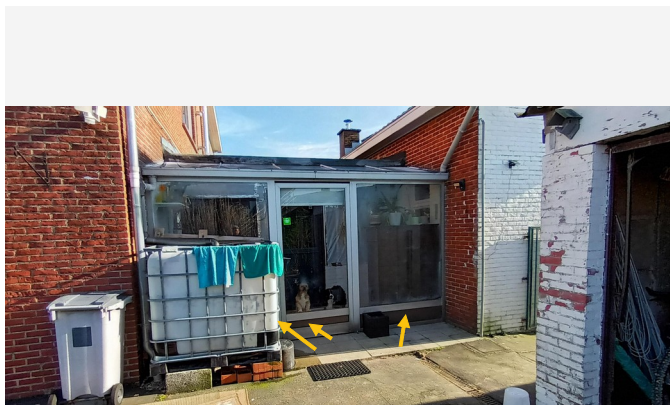
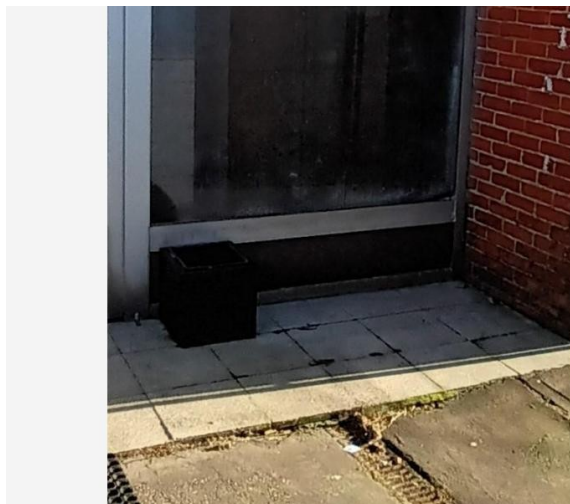
| Eindbeoordeling materiaalrisico | Verhoogd materiaalrisico en/of verhoogde kans op vezelvrijgave |

| Asbestsoort (vezeltype) | Crocidoliet aanwezig |
| Toestand van het materiaal | Licht beschadigd, licht verweerd. Intact materiaal type Pical – asbestboard of categorie III ‘gebondenheid’ |

| Beschrijving | glasal panelen in raamwerk veranda |
| Asbestmateriaal | Plaat, paneel, tablet - Geëmailleerd, type Glasal |

Verwijderen

- Zorg voor een veilig beheer. Vermijd het beschadigen van het asbestmateriaal. Controleer de toestand jaarlijks op wijzigingen.

- Eenvoudige handelingen: mag via doe-het-zelf of door werknemer(s) met opleidingsattest eenvoudige handelingen  
EH via doe-het zelf : gebruik een FFP3 masker, handschoenen en tyvek . Maak de platen voorzichtig los zonder te breken , verpak dubbel met plastic folie

EH opgeleid personeel 8 u basis . Bij vervangen van de ramen kunnen de panelen mee verwijderd worden door de plaatsers van nieuw raamwerk. Alle werknemer(s) moeten wel beschikken over een opleidingsattest eenvoudige handelingen 8u.

Raam/deur kader stofvrij maken dmv hepa stofzuiger met absoluutfilter

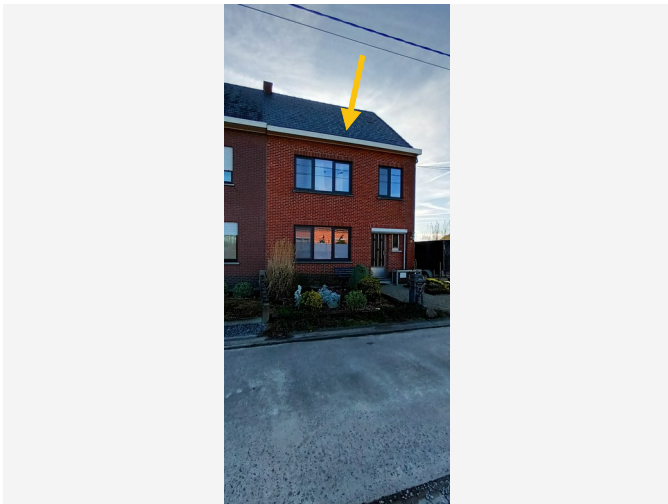
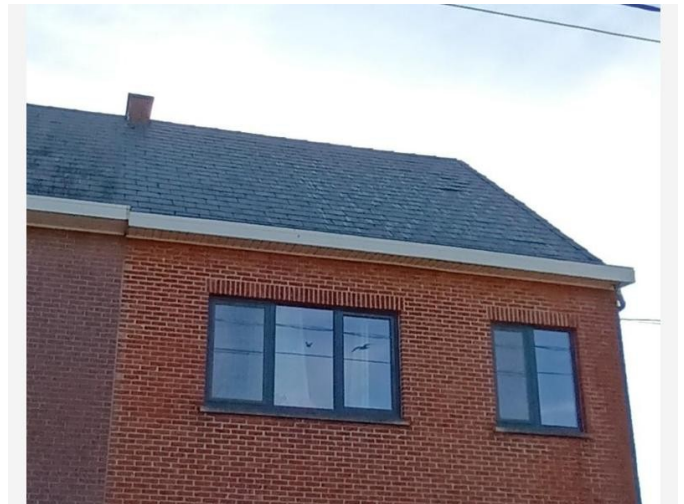
| Eindbeoordeling materiaalrisico | Laag materiaalrisico en/of verlaagde kans op vezelvrijgave |
| Opmerking | geen mosvorming<br>niet zichtbaar op zolder /afgeschermd door isolatie |

| Asbestsoort (vezeltype) | Crocidoliet aanwezig |

| Toestand van het materiaal | Licht beschadigd, licht verweerd. Intact materiaal type Pical – asbestboard of categorie III 'gebondenheid' |

| Beschrijving | dakleien |
| Opmerking | <p>De vermelde oppervlaktes en volumes betreffen een berekende schatting. Er worden geen rechten verleend aan deze oppervlaktes/volumes.</p> <p>De leien waren niet bereikbaar (geen dakvenster ,hoogte &gt; 3,50m, zolder afgewerkt met isolatie ) en er kon bijgevolg geen staal genomen worden om uit te sluiten dat deze asbestverdachte toepassing niet-asbesthoudend is. Het is aangewezen om bijkomend onderzoek uit te voeren bij renovatiewerken.</p> |

Verwijderen

- Zorg voor een veilig beheer. Vermijd het beschadigen van het asbestmateriaal. Controleer de toestand jaarlijks op wijzigingen.
- Hemelwater dat afspoelt van asbestcement daken of gevels kan asbestdeeltjes bevatten. Gebruik het enkel voor gesloten circuits (bv. spoelen toiletten). Reinig na het vervangen van het dak of de gevel de dakgoten en regenwaterput of -ton om asbesthoudend sediment of slib te verwijderen

- Eenvoudige handelingen: mag via doe-het-zelf of door werknemer(s) met opleidingsattest eenvoudige handelingen  
EH via doe-het zelf Dragen van de nodige beschermingsmiddelen (mondmasker ffp3, handschoenen,tyvec). Leien voorzichtig verwijderen, extra fixeren, niet breken , niet gooien, onmiddellijk verpakken of voorzichtig in container met asbest bag plaatsen.

Gebruik geen stortkokers.

Indien leien in slechte staat zijn en kans bestaat op breken : Eenvoudige handeling opgeleid personeel , alle werknemer(s) moeten wel beschikken over een opleidingsattest eenvoudige handelingen 8u

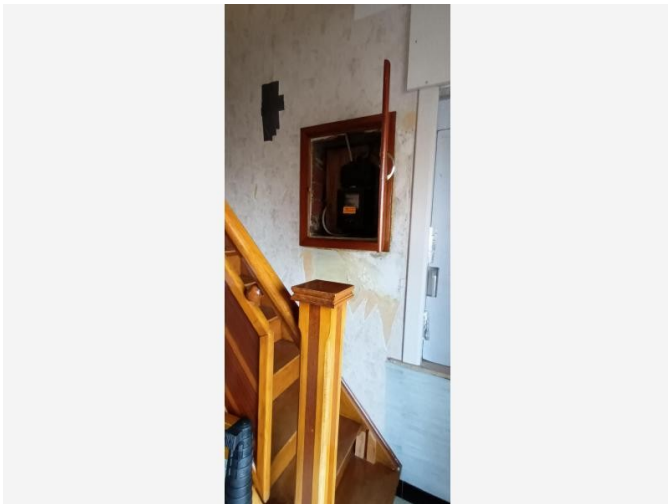
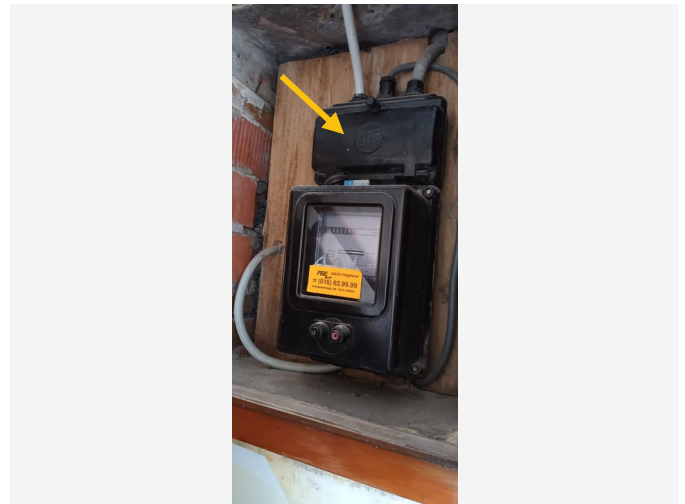
| Opmerking | <p>1 stuk</p> <p>Het is moeilijk te bepalen of de bakeliettoepassingen in de woning ook effectief asbesthoudend zijn (het kan ook gaan om de asbestvrije variant).</p> <p>-Er werd geen monster genomen owv beschadiging aan een elektrisch gerelateerde toepassing, extra controle bij verwijdering van het verdacht materiaal. Vermoedelijk zullen de toepassingen verwijderd worden bij aanpassing van het elektriciteitsnetwerk.</p> |

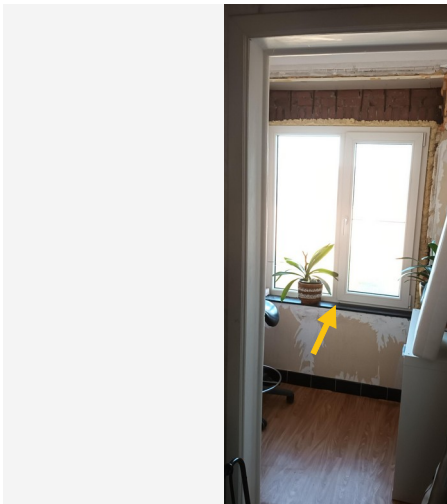
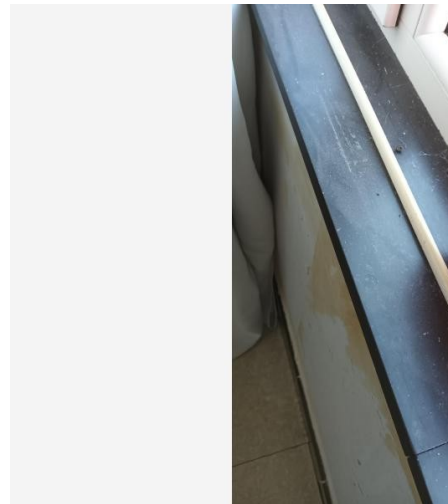
| Opmerking | 4 stuks (3x 2,5 lm ) (1x 1,2 lm) |

- Eenvoudige handelingen: mag via doe-het-zelf of door werknemer(s) met opleidingsattest eenvoudige handelingen  
EH via doe-het zelf : De dorpels of tabletten kunnen voorzichtig losgebeiteld worden , extra bevochtigen om stof te voorkomen + dragen van de nodige beschermingsmiddelen (mondmasker ffp3, handschoenen,tyvec ) verpakken in plastic folie en afvoeren naar het containerpark als hechtgebonden asbestafval.
