# Asbestinventarisatetest

Klein Broekstraat 49, 3350 Linter

Attestnummer : 20250312-000390.000

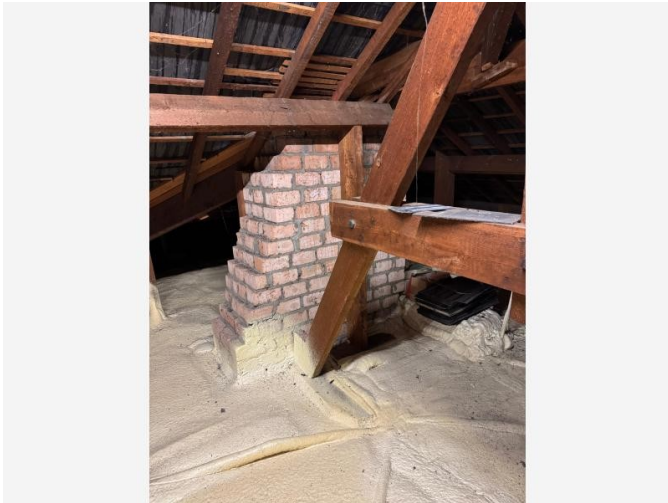
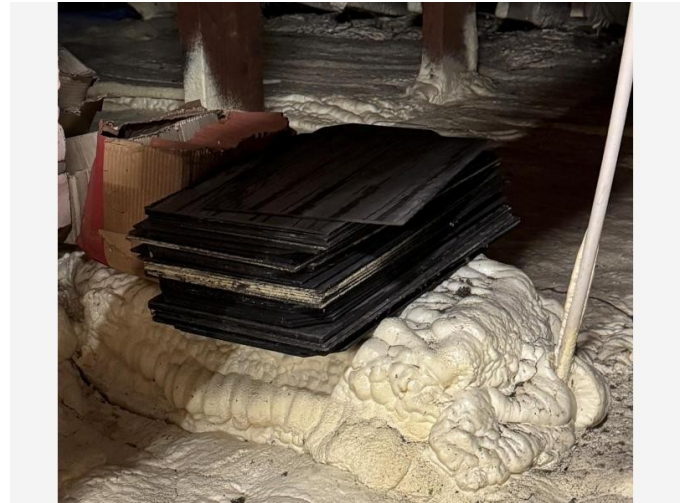
| Beschrijving | Restparij leien op zolder |
| Asbestmaterialen | <ul style="list-style-type: none"><li>Dak- en gevelbekleding - Lei, shingle</li></ul> |
| Hoeveelheid (gewicht - aantal) | <ul style="list-style-type: none"><li>50,00 kg - 1 stuk</li></ul> |
| Opmerking | reserveleien op zolder. |

**Dringend verwijderen**

- Verwijder het asbestafval.

- Eenvoudige handelingen: mag via doe-het-zelf of door werknemer(s) met opleidingsattest eenvoudige handelingen  
De toepassing is onbeschadigd en kan eenvoudig worden verwijderd zonder het materiaal te beschadigen.

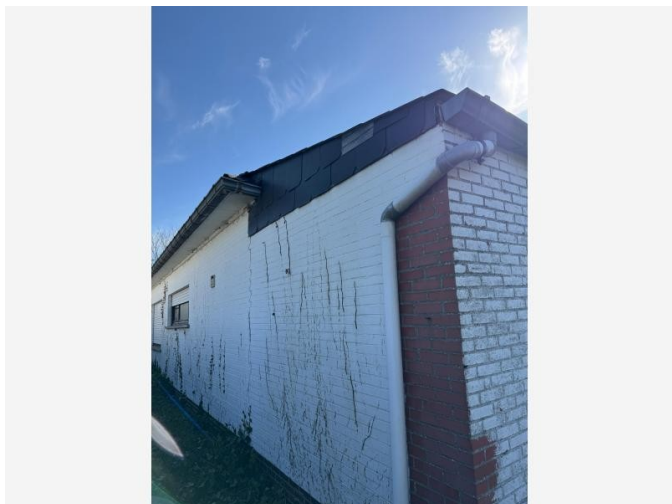
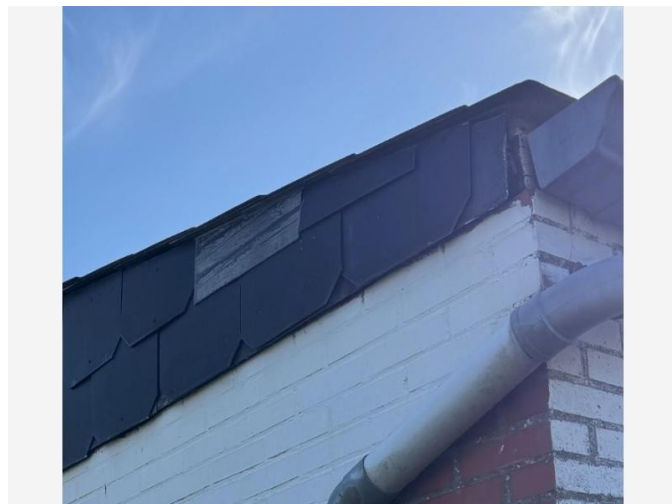
| Eindbeoordeling materiaalisico | Laag materiaalisico en/of verlaagde kans op vezelvrijgave |

| Toestand van het materiaal | Licht beschadigd, licht verweerd. Intact calciumsilicaatmateriaal of categorie III 'gebondenheid' |

| Beschrijving | Gevelleien ter hoogte van onverdekt terras |
| Hoeveelheid (oppervlakte - aantal) | • 5,00 m <sup>2</sup> - 1 stuk |

Verwijderen

- Verwijder dit asbestmateriaal zo snel mogelijk. Volg de toestand goed op.

- Eenvoudige handelingen: mag via doe-het-zelf of door werknemer(s) met opleidingsattest eenvoudige handelingen  
Laat de gevelleien samen met de leien van het dak verwijderen verwijderen door dakwerkers met een opleidingsattest eenvoudige handelingen. Deze mensen hebben ervaring met het verwijderen van deze asbesttoepassingen en kunnen dit op een veilige manier uitvoeren.

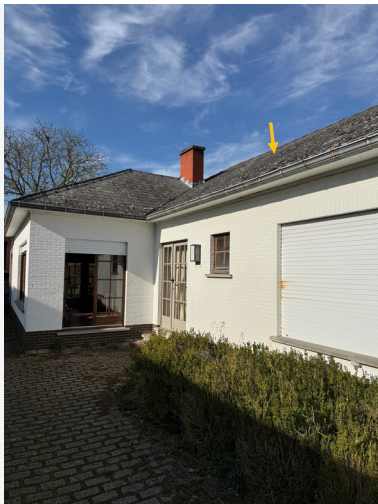
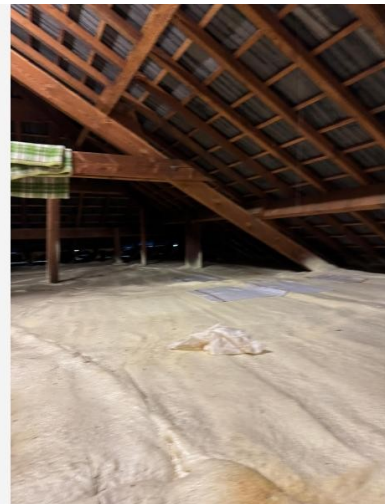
| Eindbeoordeling materiaalarisico | Verhoogd materiaalarisico en/of verhoogde kans op vezelvrijgave |

| Toestand van het materiaal | Matig beschadigd, matig verweerd |

| # | Type | Referentie | Resultaat |
|---|---|---|---|
| 3.1 | Puntmonster | 4 | Chrysotiel |

| Beschrijving | Dak uit Asbesthoudende leien |
| Hoeveelheid (oppervlakte - aantal) | <ul style="list-style-type: none"><li>• 275,00 m<sup>2</sup> - 1 stuk</li></ul> |

Verwijderen

- Verwijder dit asbestmateriaal zo snel mogelijk. Volg de toestand goed op.
- Hemelwater dat afspoelt van asbestcement daken of gevels kan asbestdeeltjes bevatten. Gebruik het enkel voor gesloten circuits (bv. spoelen toiletten). Reinig na het vervangen van het dak of de gevel de dakgoten en regenwaterput of -ton om asbesthoudend sediment of slib te verwijderen

Indien mogelijk de ondervloer afdekken, leien voorzichtig verwijderen, extra fixeren, niet breken, niet gooien, onmiddellijk verpakken of voorzichtig in container met asbest bag plaatsen.

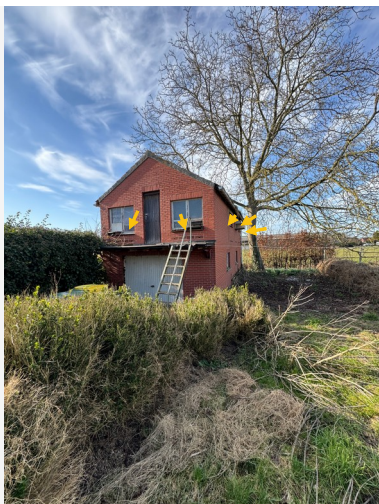
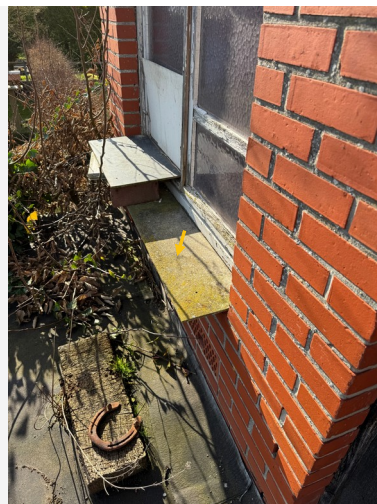
| Eindbeoordeling materiaalrisico | Verhoogd materiaalrisico en/of verhoogde kans op vezelvrijgave |

| Toestand van het materiaal | Matig beschadigd, matig verweerd |

| Beschrijving | Vensterbank bijgebouw |
| Hoeveelheid (oppervlakte - dikte - aantal) | • 0,45 m <sup>2</sup> - 0,30 cm - 5 stuks |

Verwijderen

- Scherm in afwachting van verwijdering het asbestmateriaal af van luchtstromingen en verstoring: bijvoorbeeld door het te verpakken, te fixeren, af te dekken, signalisatie - afbakening aan te brengen, ...
- Verwijder dit asbestmateriaal zo snel mogelijk. Volg de toestand goed op.

Bevochtig de vensterbank om stofvorming te voorkomen. Bijtel de vensterbank voorzichtig los en verwijder de vensterbank zonder breken of zagen.

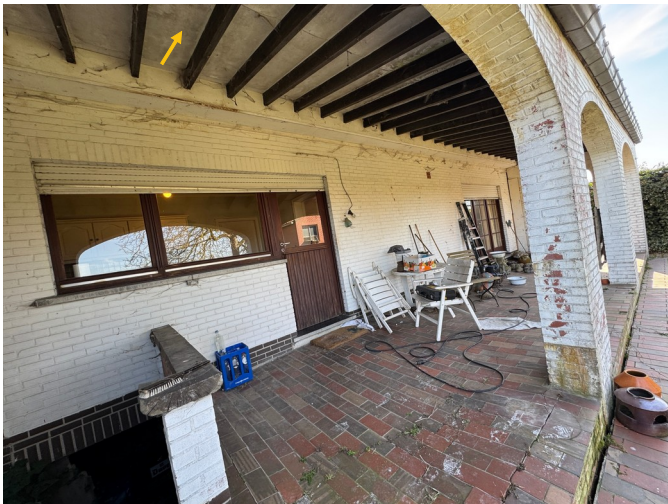
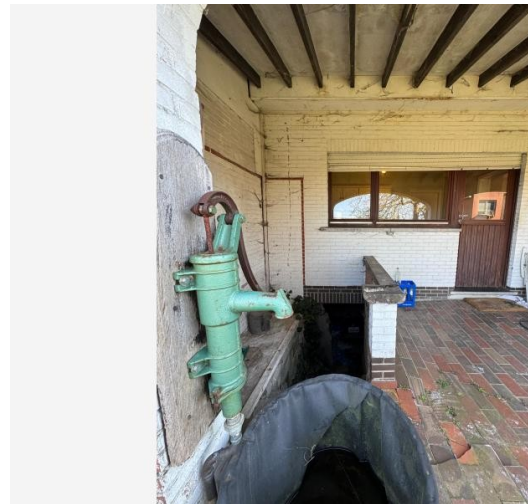
Het onderdak is ingesloten tussen balken (onderzijde) en asbesthoudende leien (bovenzijde)

| Eindbeoordeling materiaalrisico | Laag materiaalrisico en/of verlaagde kans op vezelvrijgave |

| Toestand van het materiaal | Licht beschadigd, licht verweerd. Intact calciumsilicaatmateriaal of categorie III 'gebondenheid' |

| Beschrijving | Asbesthoudend onderdak - overdekt terras |

Zorgvuldig beheren

- Zorg voor een veilig beheer. Vermijd het beschadigen van het asbestmateriaal. Controleer de toestand jaarlijks op wijzigingen.

Het onderdak moet langs de bovenkant (samen met de leien) worden verwijderd.

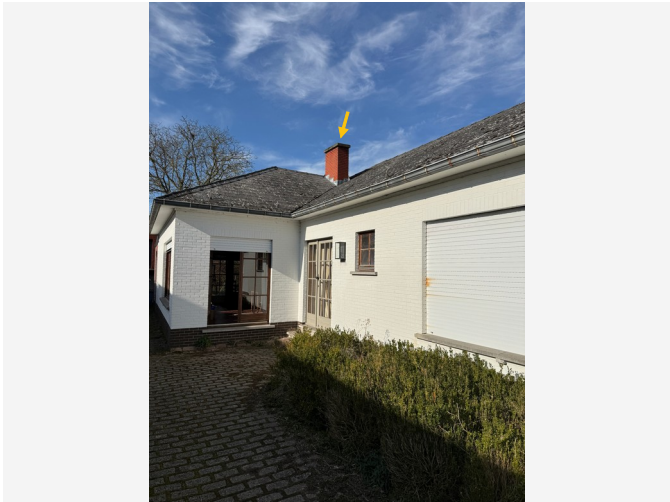
## Fiche 6: Geen inspectie mogelijk van de binnenzijde van de schouw

Beperking

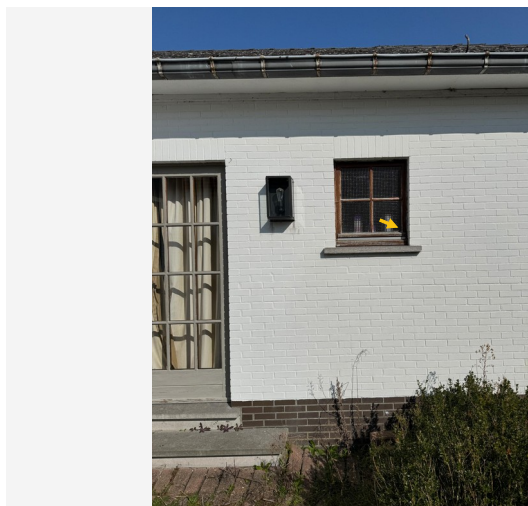
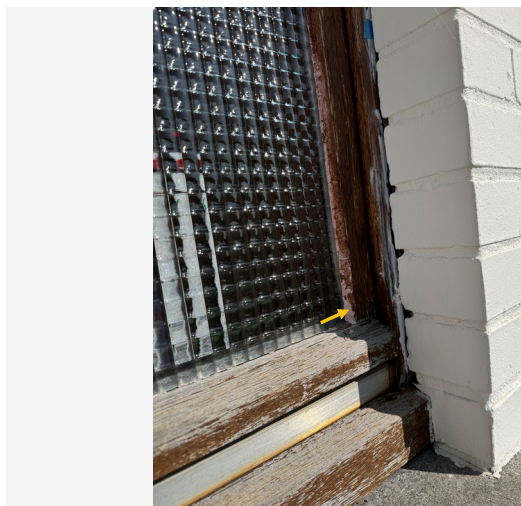
## Fiche 9: Kit ramen (tussen glas en profiel)

Geen asbest

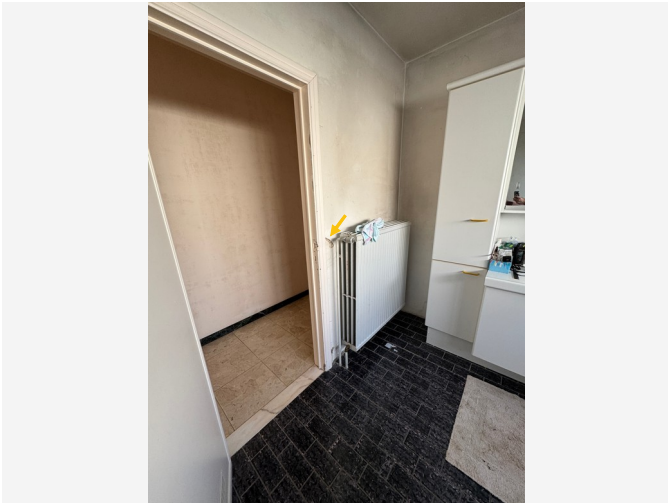
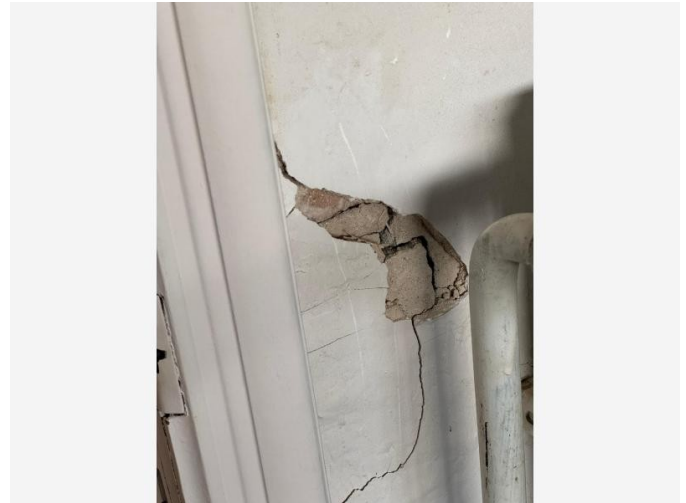
## Fiche 11: Pleisterwerk muren

Geen asbest

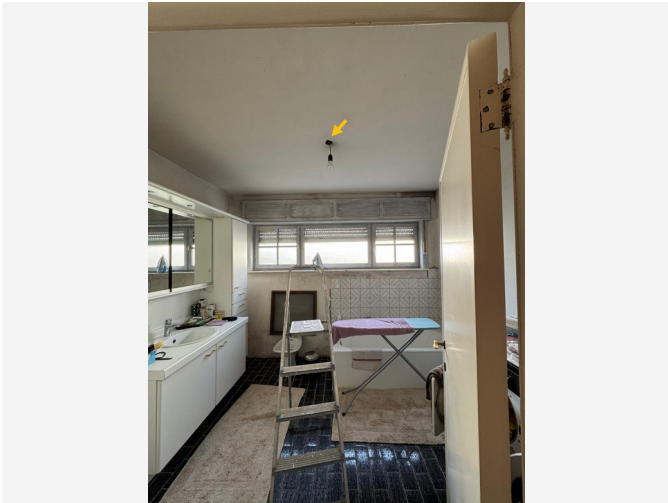
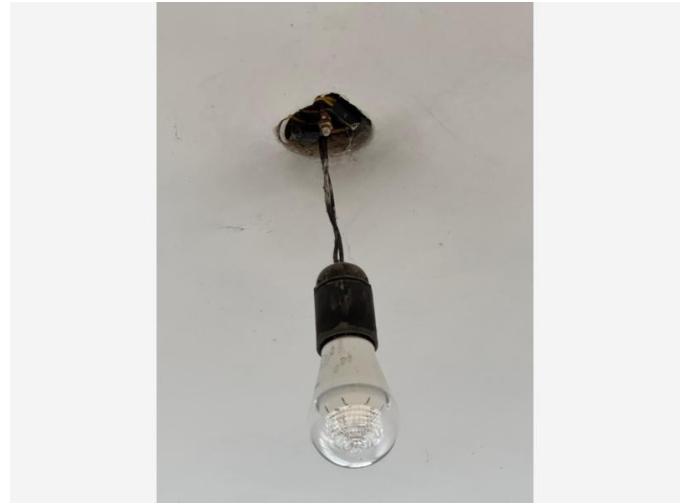
## Fiche 13: Pleisterwerk plafond

Geen asbest
