# Asbestinventarisatetest

Molenlei 45/4, 2650 Edegem

Attestnummer : 20250307-000051.000

Uitgegeven op : 07.03.2025

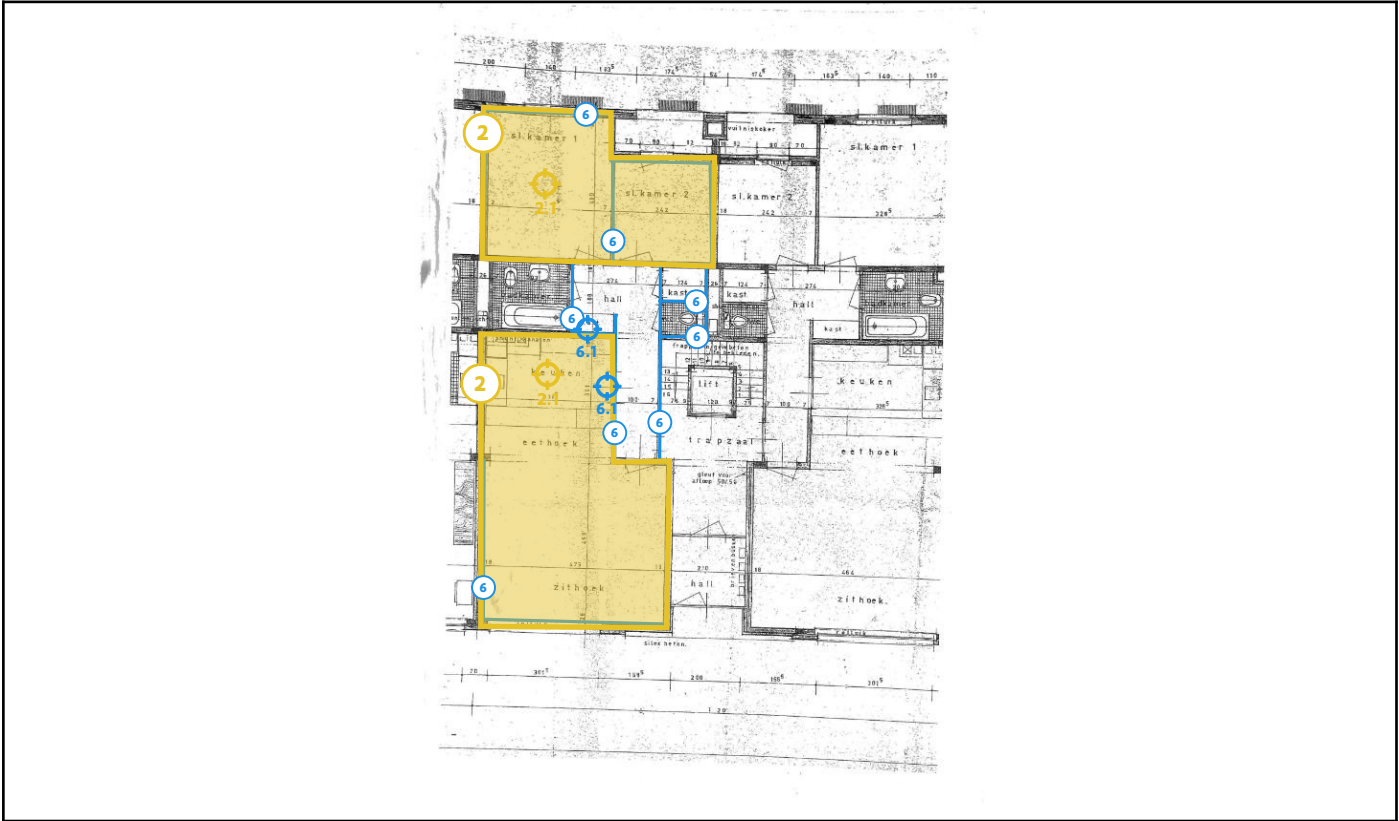
# Plan 1.2: gipsplan

| Beschrijving | Type | Actie |
|---|---|---|
| 2. gips plafonds | Asbestmateriaal | Zorgvuldig beheren |

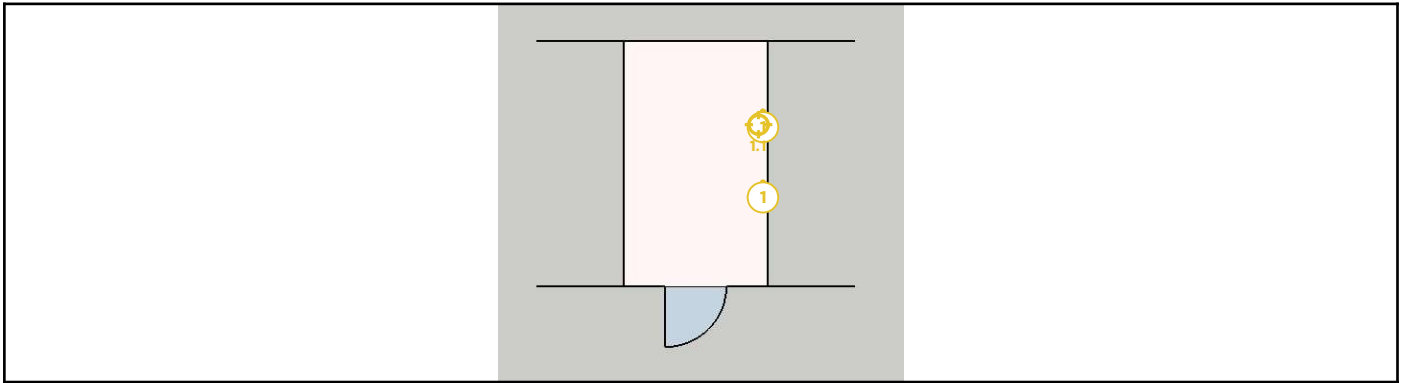
## Plan 1.3: grondplan kelder 17

| Beschrijving | Type | Actie |
|---|---|---|
| 1. verluchttingsbuizen kelder | Asbestmateriaal | Zorgvuldig beheren |

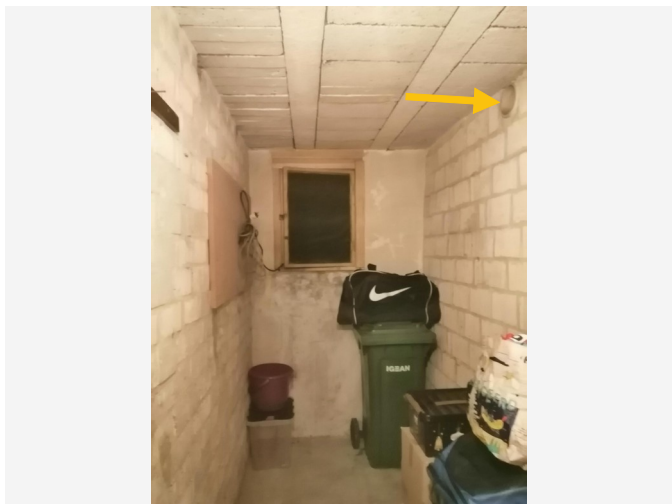
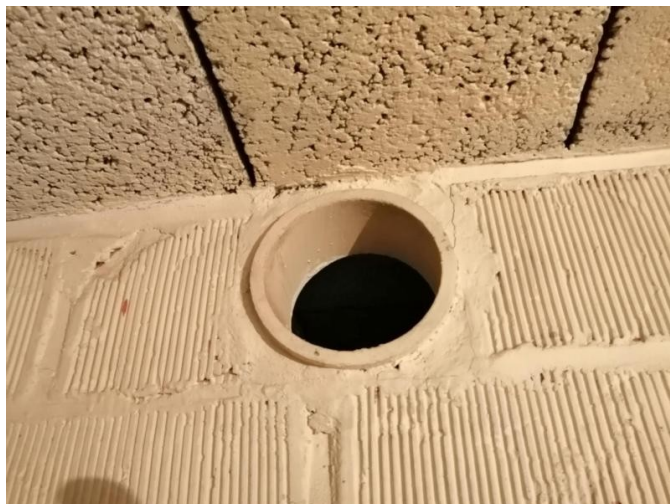
Overzichtsfoto

Detailfoto

Het asbestmateriaal valt onder de mijlpaal van 2040.

| Eindbeoordeling materiaalisico | Laag materiaalisico en/of verlaagde kans op vezelvrijgave |

| Asbestsoort (vezeltype) | Crocidoliet aanwezig |
| Toestand van het materiaal | Onbeschadigd, niet verweerd |

| # | Type | Referentie | Resultaat |
|---|---|---|---|
| 1.1 | Puntmonster | ML45E/GVL1-buis kelder | Crocidoliet, Chrysotiel |

| Beschrijving | verluchtingsbuizen kelder |

- Zorg voor een veilig beheer. Vermijd het beschadigen van het asbestmateriaal. Controleer de toestand jaarlijks op wijzigingen.

- Eenvoudige handelingen: mag via doe-het-zelf of door werknemer(s) met opleidingsattest eenvoudige handelingen  
buisstukken in geheel vrijmaken uit scheimuur kelder en in geheel afvoeren als asbestafval

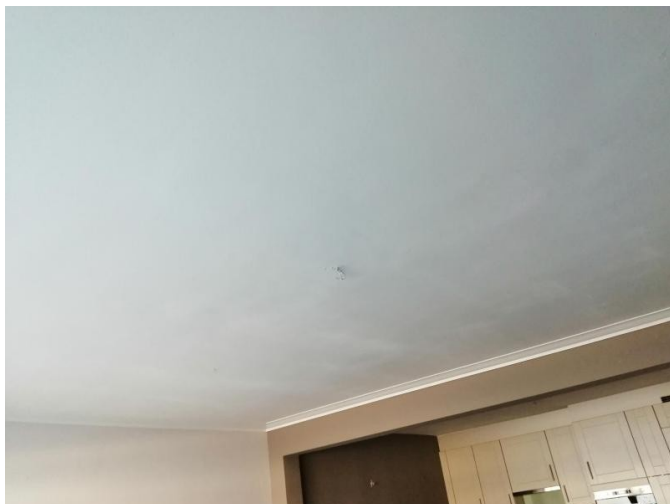
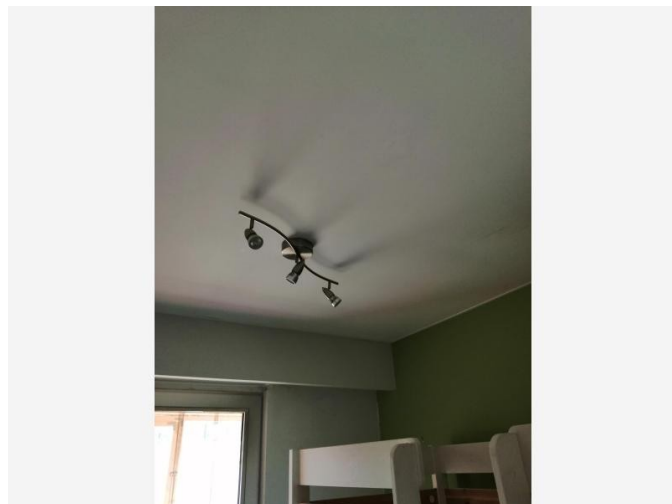
Overzichtsfoto

Detailfoto

Het asbestmateriaal valt onder de mijlpaal van 2040.

| Eindbeoordeling materiaalrisico | Zeer laag materiaalrisico en/of zeer lage kans op vezelvrijgave |

| Asbestsoort (vezeltype) | Alleen chrysotiel |
| Toestand van het materiaal | Onbeschadigd, niet verweerd |

| # | Type | Referentie | Resultaat |
|---|---|---|---|
| 2.1 | Mengmonster | ML45E/GVL2 | Chrysotiel |

| Beschrijving | gips plafonds |

- Zorg voor een veilig beheer. Vermijd het beschadigen van het asbestmateriaal. Controleer de toestand jaarlijks op wijzigingen.

- Hermetische zone (erkend asbestverwijderaar)  
Verwijderen van een niet-hechtgebonden toepassing (zoals pleistergips) gaat onvermijdelijk samen met de vrijgave van asbestvezels.

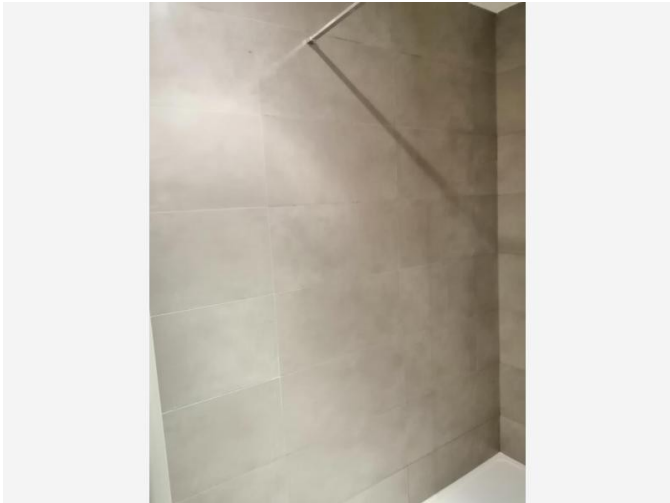
toepassing is niet-waarneembaar. Staalname enkel mogelijk mits destructief onderzoek

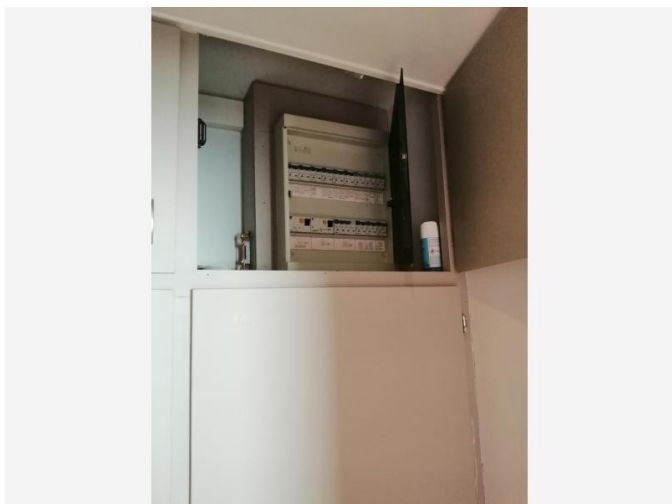
verdeelbord in pvc, uitgerust met Cebec Din-apparatuur

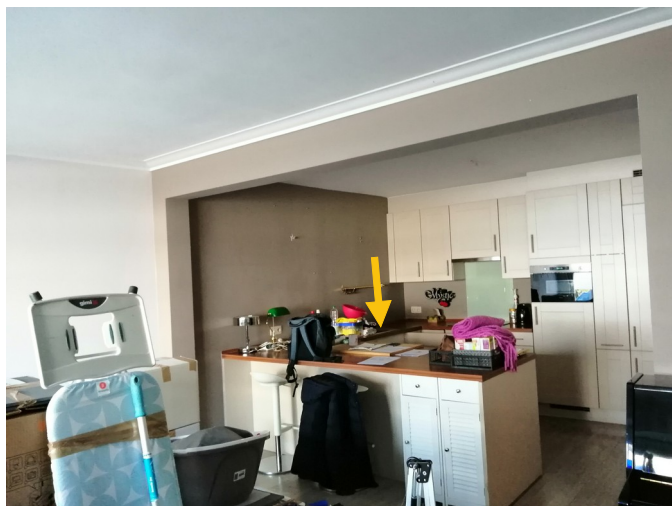
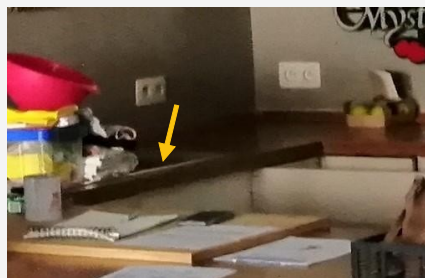
## Fiche 5: anti-bonsplaat spoeltafel

Geen asbest

| # | Type | Referentie | Resultaat |
|---|---|---|---|
| 5.1 | Puntmonster | ML45E/GVL | Geen asbest |

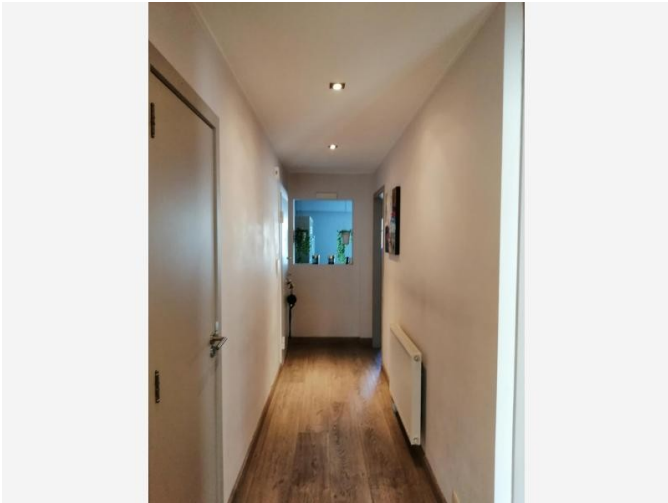
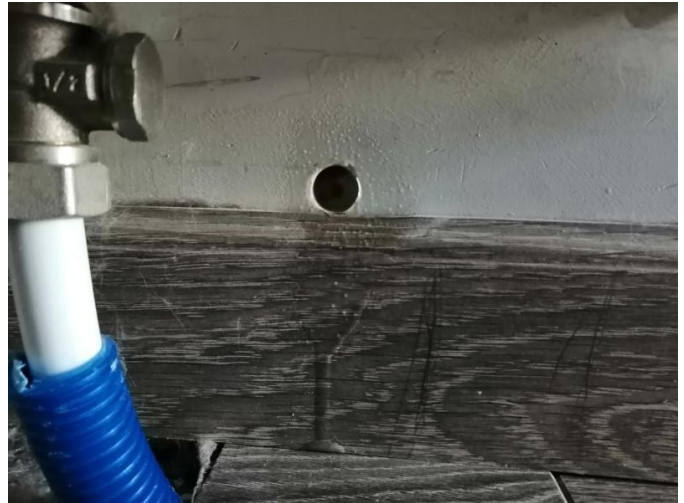
## Fiche 6: gips wanden

Geen asbest

| # | Type | Referentie | Resultaat |
|---|---|---|---|
| 6.1 | Mengmonster | ML45E/GVL3 | Geen asbest |
