# Asbestinventarisatetest

Olenseweg 153, 2440 Geel

Attestnummer : 20250325-000403.000

Uitgegeven op : 25.03.2025

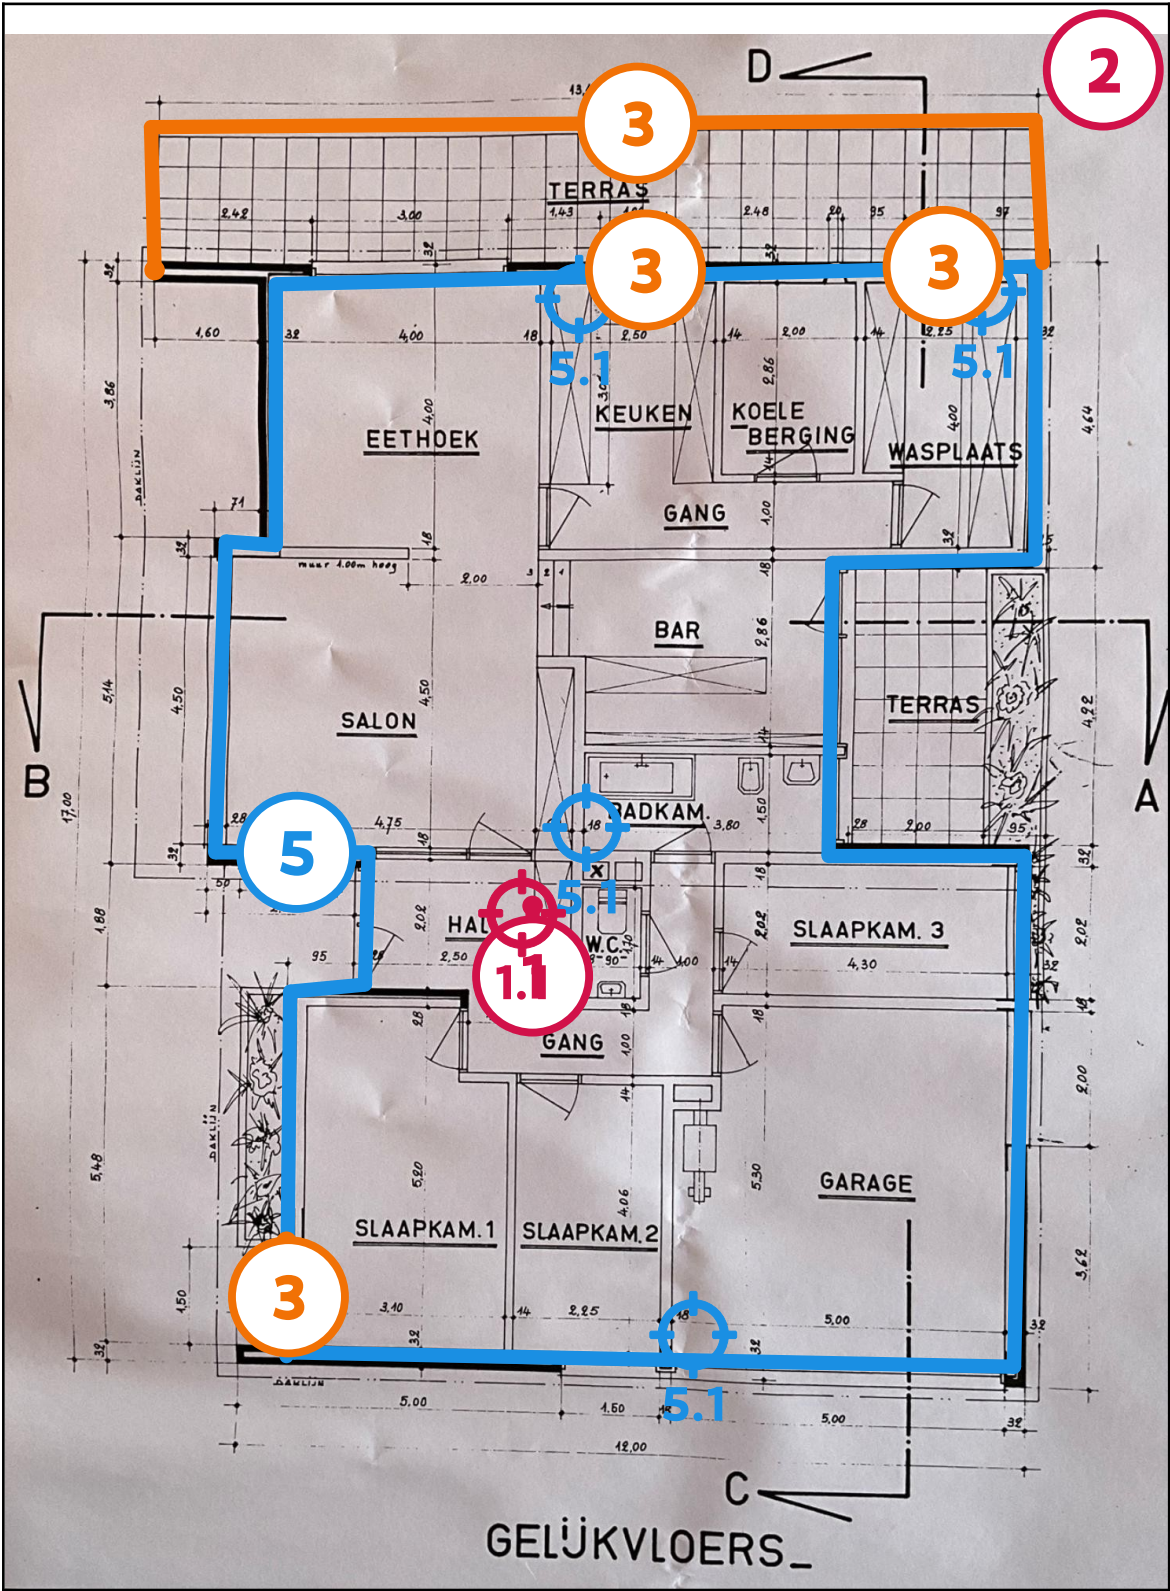
# Plan 1.1: Gelijkvloers

| 1. Woning - koord - haard | Asbestmateriaal | Dringend verwijderen |
| 2. Afdak - golfplaten - dak | Asbestmateriaal | Dringend verwijderen |
| 3. Woning - glasalpaneel - deuren/ramen | Asbestmateriaal | Verwijderen |
| 5. Woning - pleisterwerk - muren | Geen asbest | - |

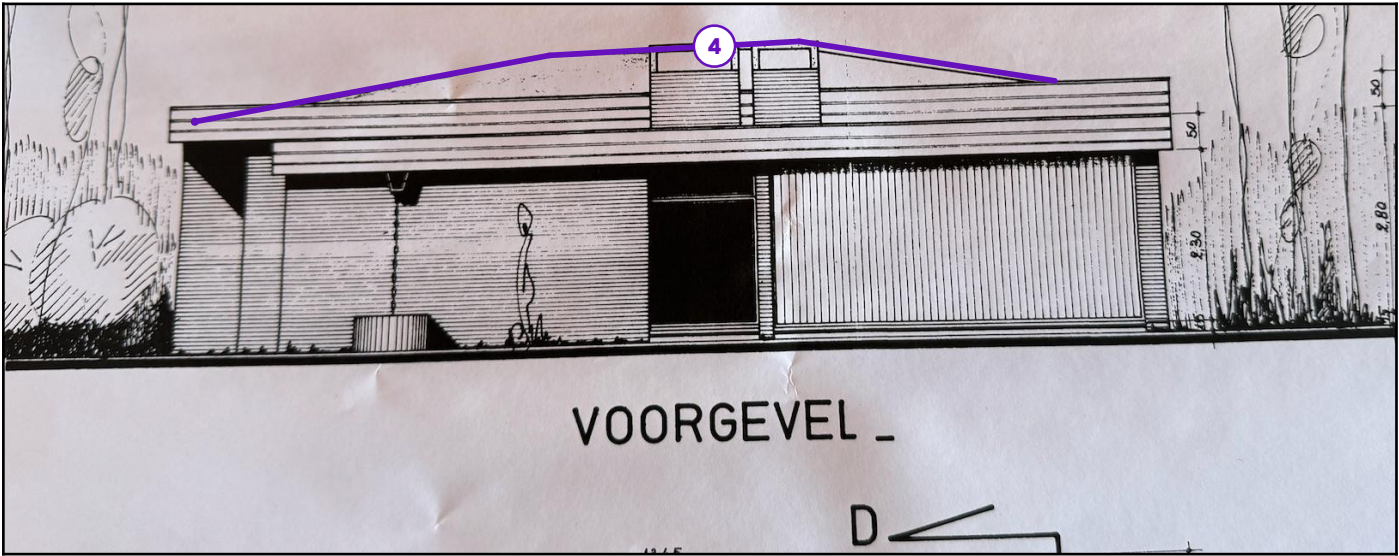
# Plan 1.2: Voorgevel

| Beschrijving | Type | Actie |
|---|---|---|
| 4. Woning - schuin dak | Advies | - |

Onderdak niet-inspecteerbaar.

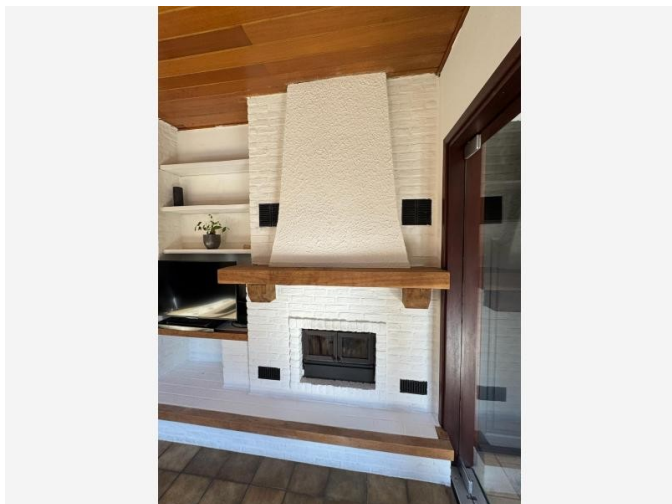
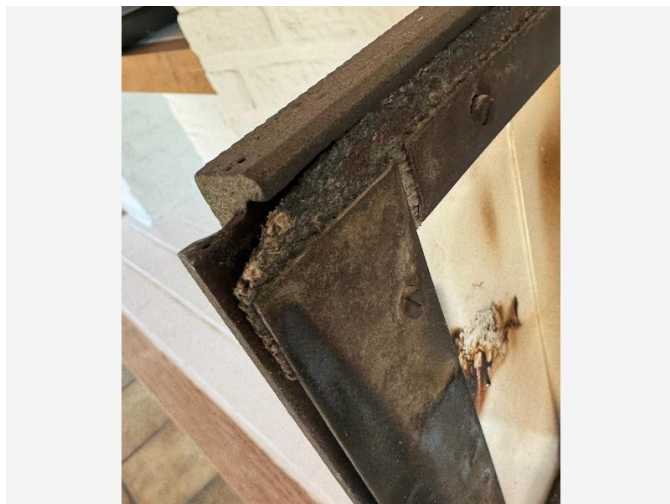
Het asbestmateriaal valt onder de mijlpaal van 2034.

**Dringend verwijderen**

- Eenvoudige handelingen: enkel door erkend asbestverwijderaar  
De toepassing bevindt zich in niet-hechtgebonden staat en kan niet verwijderd worden zonder vrijgave van asbestvezels.

| Eindbeoordeling materiaalarisico | Hoog materiaalarisico en/of hoge kans op vezelvrijgave |

| Gebondenheid | Categorie 3: niet-hechtgebonden met weinig of geen matrix |
| Asbestsoort (vezeltype) | Alleen chrysotiel |
| Asbestconcentratie | Hoog ( $\geq 50\%$ ) |
| Toestand van het materiaal | Matig beschadigd, matig verweerd |

| Beschrijving | Woning - koord - haard |
| Opmerking | In de rookgasafvoer kunnen zich asbesthoudende materialen bevinden, laat bij werken verder onderzoek uitvoeren. |

- Verwijder dit asbestmateriaal zo snel mogelijk. Volg de toestand goed op.

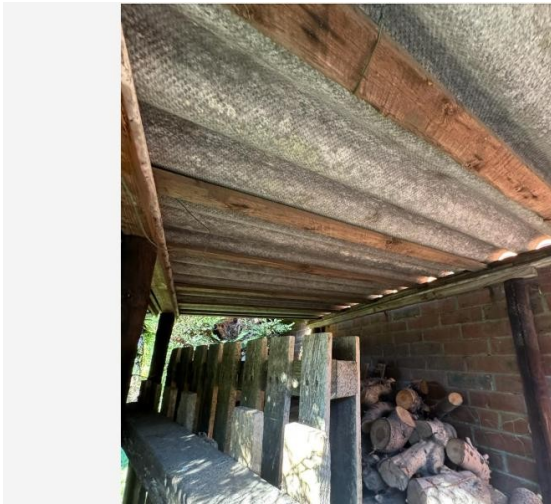
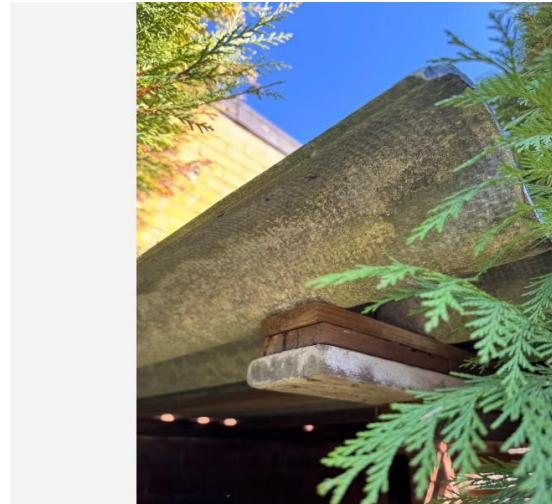
Het asbestmateriaal valt onder de mijlpaal van 2034.

**Dringend verwijderen**

| Eindbeoordeling materiaalrisico | Hoog materiaalrisico en/of hoge kans op vezelvrijgave |

| Gebondenheid | Categorie 1: hechtgebonden in oorsprong |
| Asbestsoort (vezeltype) | Crocidoliet aanwezig |
| Toestand van het materiaal | Matig beschadigd, matig verweerd |

| Beschrijving | Afdak - golfplaten - dak |

- Verwijder dit asbestmateriaal zo snel mogelijk. Volg de toestand goed op.
- Hemelwater dat afspoelt van asbestcement daken of gevels kan asbestdeeltjes bevatten. Gebruik het enkel voor gesloten circuits (bv. spoelen toiletten). Reinig na het vervangen van het dak of de gevel de dakgoten en regenwaterput of -ton om asbesthoudend sediment of slib te verwijderen

- Eenvoudige handelingen: mag via doe-het-zelf of door werknemer(s) met opleidingsattest eenvoudige handelingen  
Kan eenvoudig losgeschroefd en dubbel verpakt worden weggevoerd. Indien dit niet kan zonder de toepassing te breken/beschadigen, roep dan de hulp in van een erkend asbestverwijderaar. meer info op [www.ovam.be](http://www.ovam.be)

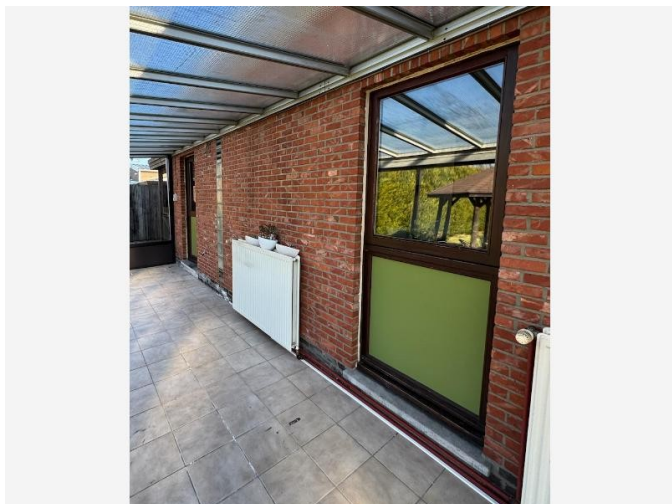
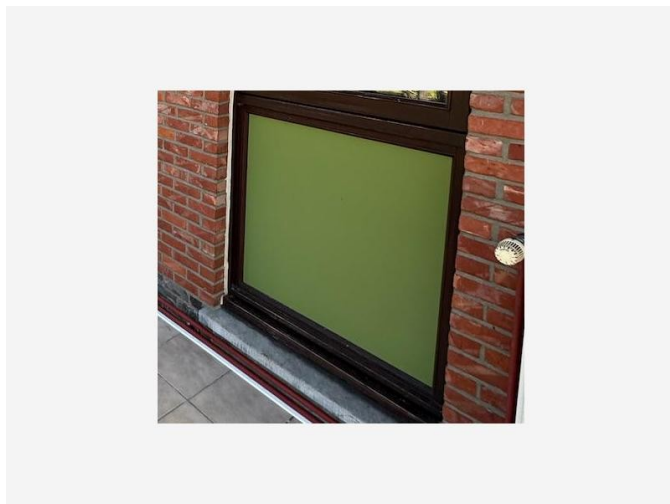
Het asbestmateriaal valt onder de mijlpaal van 2040.

Verwijderen

| Eindbeoordeling materiaalrisico | Verhoogd materiaalrisico en/of verhoogde kans op vezelvrijgave |

| Gebondenheid | Categorie 1: hechtgebonden in oorsprong |
| Asbestsoort (vezeltype) | Crocidoliet aanwezig |
| Toestand van het materiaal | Licht beschadigd, licht verweerd. Intact calciumsilicaatmateriaal of categorie III 'gebondenheid' |

| Beschrijving | Woning - glasalpaneel - deuren/ramen |

- Verwijder dit asbestmateriaal zo snel mogelijk. Volg de toestand goed op.

- Eenvoudige handelingen: mag via doe-het-zelf of door werknemer(s) met opleidingsattest eenvoudige handelingen  
Kan eenvoudig in zijn geheel met de ramen/deuren vervangen worden.

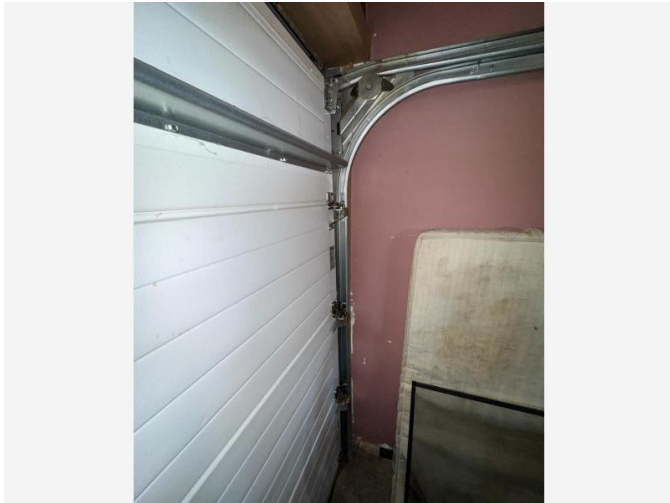
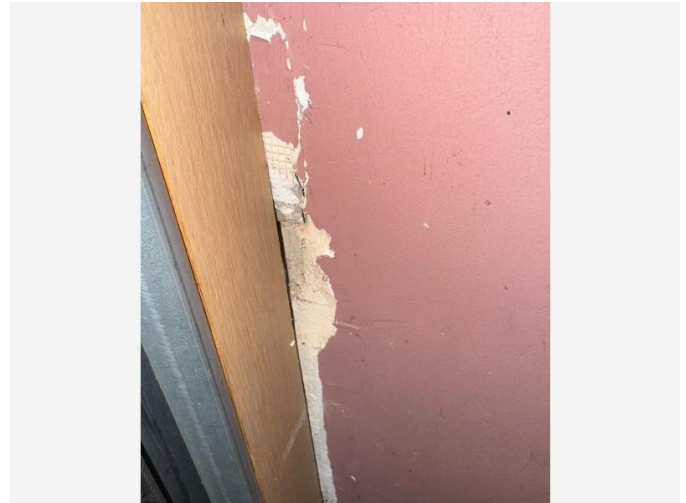
Geen asbest

| # | Type | Referentie | Resultaat |
|---|---|---|---|
| 5.1 | Mengmonster | MM01 | Geen asbest |

| Beschrijving | Woning - pleisterwerk - muren |
