# Asbestinventarisatetest

Jan Van Rijswijcklaan 93/501, 2018 Antwerpen

Attestnummer : 20250108-000300.000

Uitgegeven op : 08.01.2025

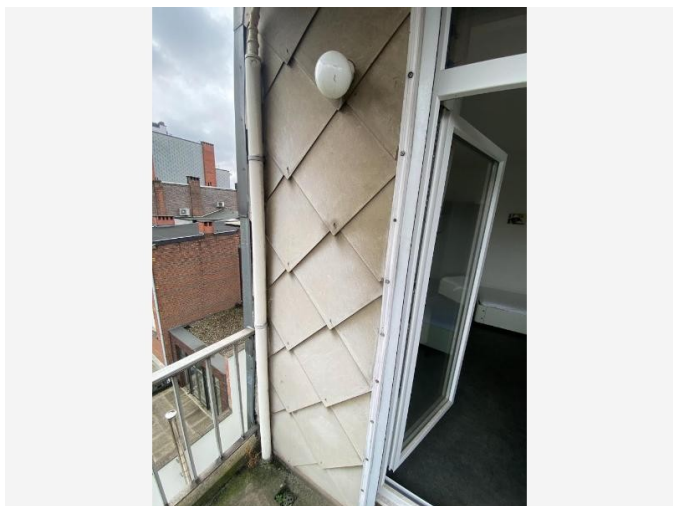
Vrije foto

De gevelleien kunnen asbesthoudend zijn maar deze behoren tot de gemeenschappelijke delen wat maakt dat deze niet onderzocht worden in dit asbestattest.

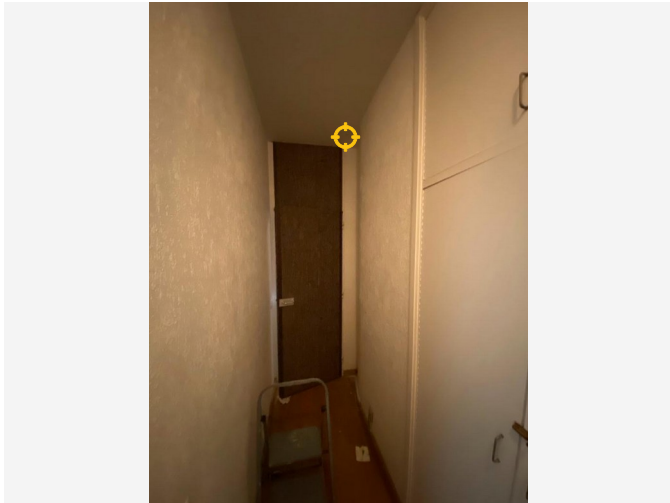
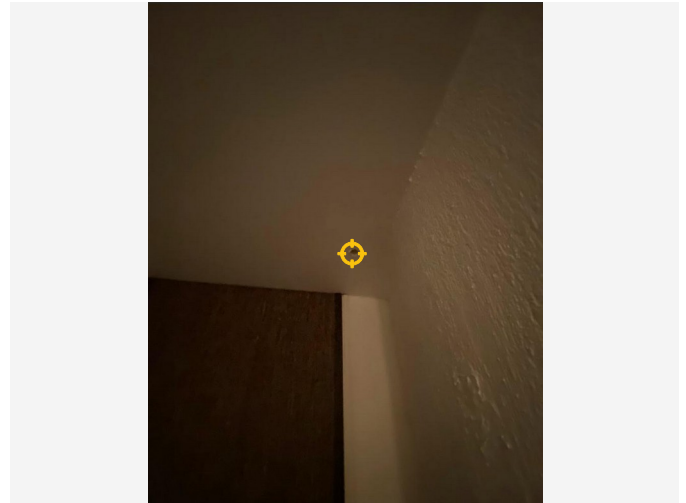
## Fiche 3: Bepleistering plafond

Geen asbest

| # | Type | Referentie | Resultaat |
|---|---|---|---|
| 3.1 | Mengmonster | JR93 pleister plafond meng | Geen asbest |

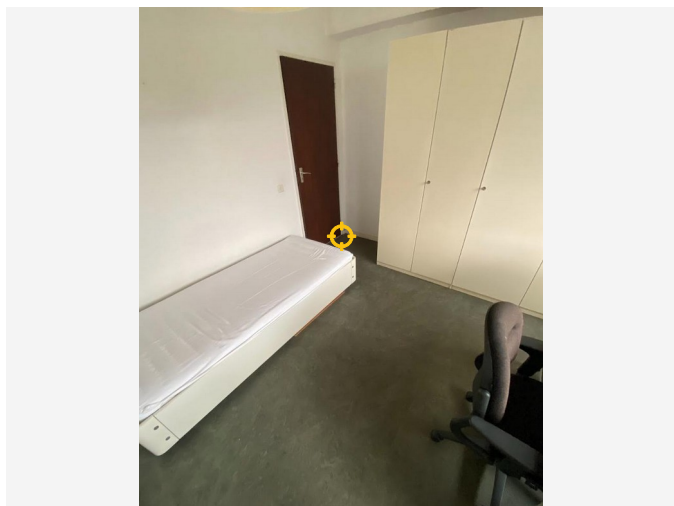
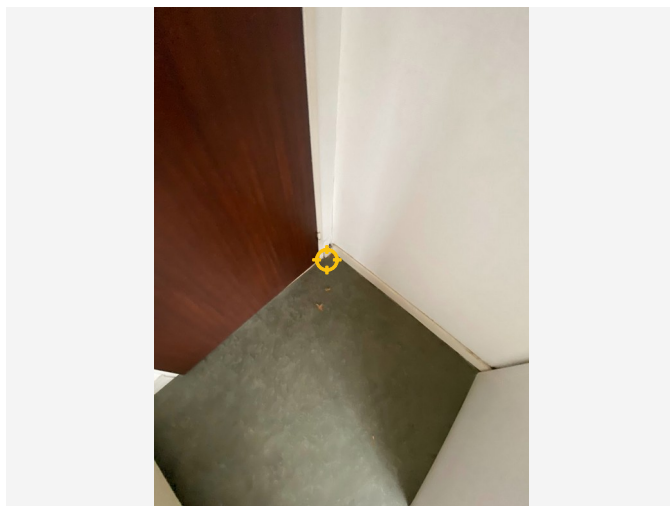
## Fiche 4: Vinyl

Geen asbest

| # | Type | Referentie | Resultaat |
|---|---|---|---|
| 4.1 | Puntmonster | JR 93 vinyl punt | Geen asbest |

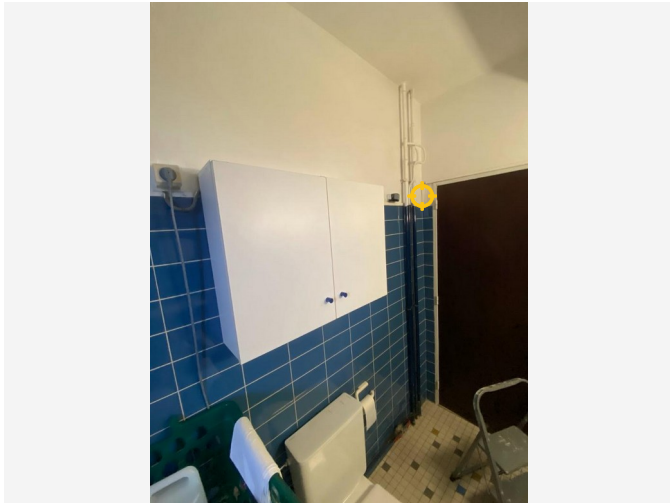
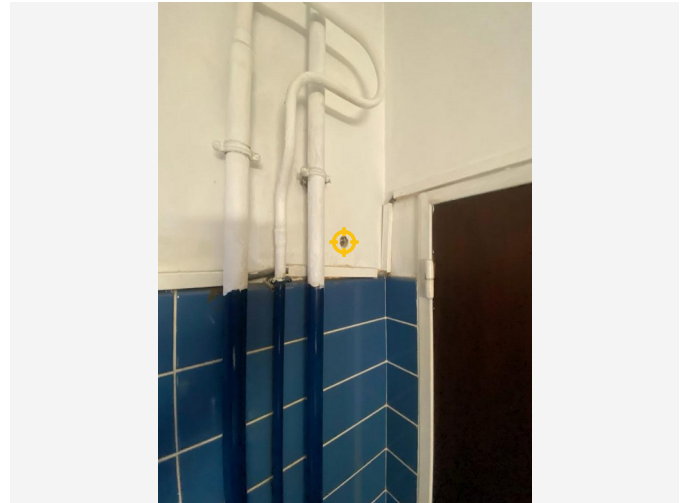
## Fiche 5: Bepleistering muren

Geen asbest

| # | Type | Referentie | Resultaat |
|---|---|---|---|
| 5.1 | Mengmonster | JR93 pleister muur meng | Geen asbest |
