# Asbestinventarisatattest

Sint Antoniusstraat 37, 2300 Turnhout

Attestnummer : **20250327-000283.000**

Uitgegeven op : **27.03.2025**

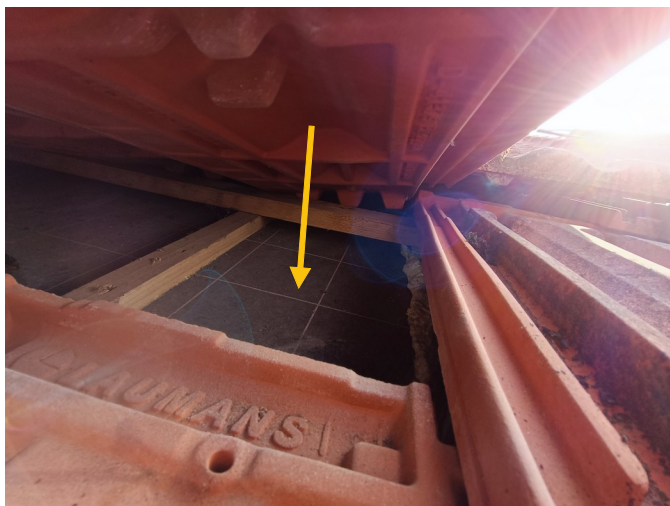
Het onderdak werd gecontroleerd en werd als niet-asbestverdacht bevonden.

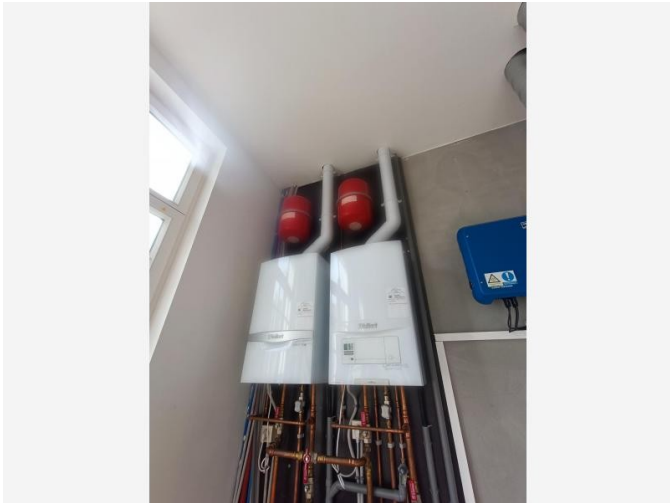
De twee cv ketels van Vaillant werden gecontroleerd en werden als niet-asbestverdacht bevonden.

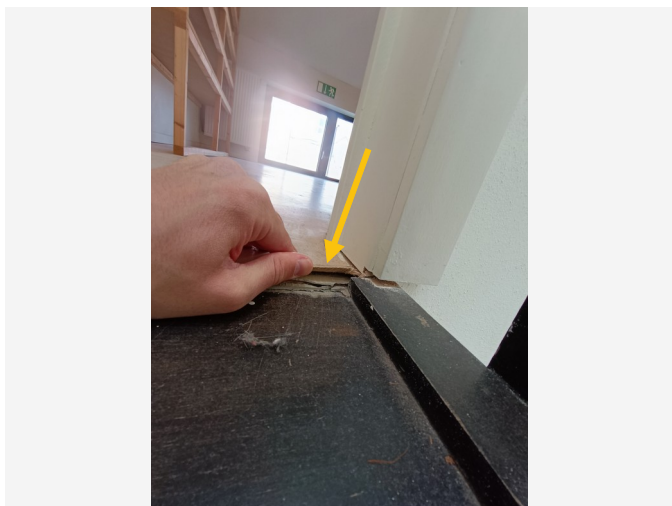
Volgens expertise kunnen we deze vinyl als niet asbest verdacht beschouwen.

Geen verdachte karton onderlaag. De onderkant is met jute/koord.

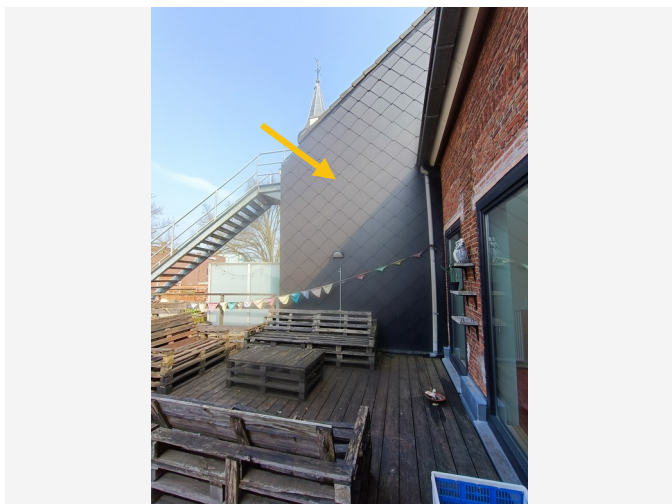
De gevelleien van de aangrenzende woning zijn mogelijks asbesthoudend. Reinigen/afschuren/ontmossen leien (leien mogen op geen enkele manier gereinigd of afgeschuurd worden. Totaalverbod sinds 27 april 2019)

Sinds 27 april 2019 is het verboden om zonnepanelen, een overzet dak of andere constructies (zoals reclamepanelen) te plaatsen op asbestcementen dak- of gevelbekleding. Ook in het geval van een asbesthoudend onderdak is dit niet mogelijk.

Herstelwerkzaamheden zoals verwijderen of deels afgebroken leien vervangen kan aanleiding geven tot blootstelling. Standaard dragen van de nodige wegwerp beschermingsmiddelen FFP 3 masker, handschoenen en tyvec CAT III type 5-6

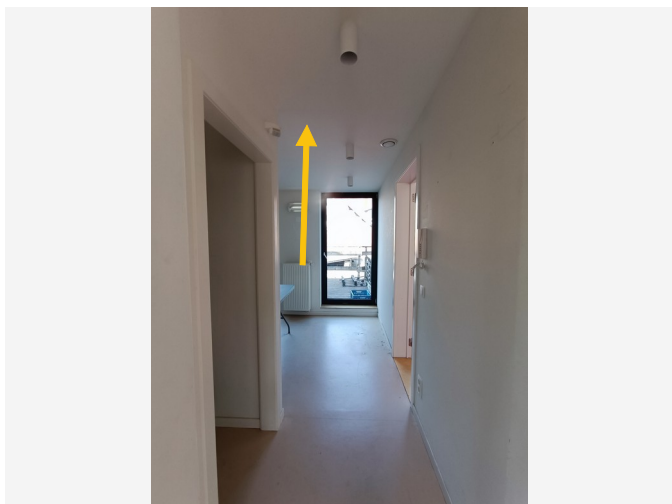
De plafonds zijn afgewerkt met valse plafonds in plaatmateriaal (enkel het plafond van kelder 1 is bepleisterd, zie bronfiche). Het is niet duidelijk of er pleisterwerk aanwezig is achter deze valse plafonds, het is aangewezen om bijkomend onderzoek uit te voeren bij werken.

Zonder destructieve handeling is het niet mogelijk om na te gaan of er asbesthoudende materialen aanwezig zijn achter de plafondafwerking. Als bij sloop of renovatie blijkt dat er boven dit plafond nog pleisterwerk aanwezig is, moet dit bemonsterd worden.

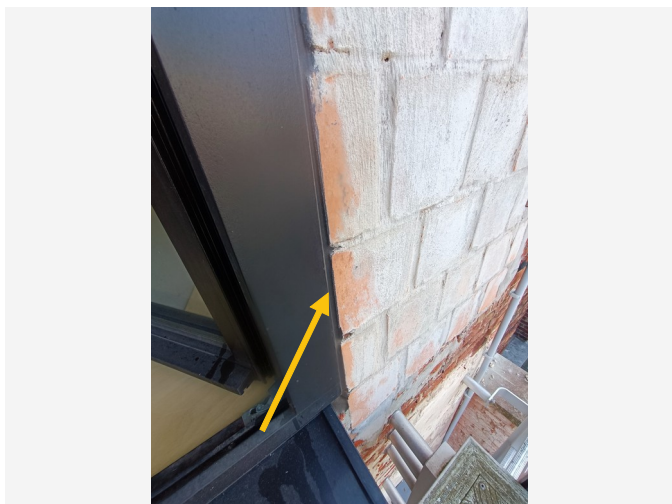
De mastiek aan ramen en deuren werd gecontroleerd en werd als niet-asbestverdacht bevonden.

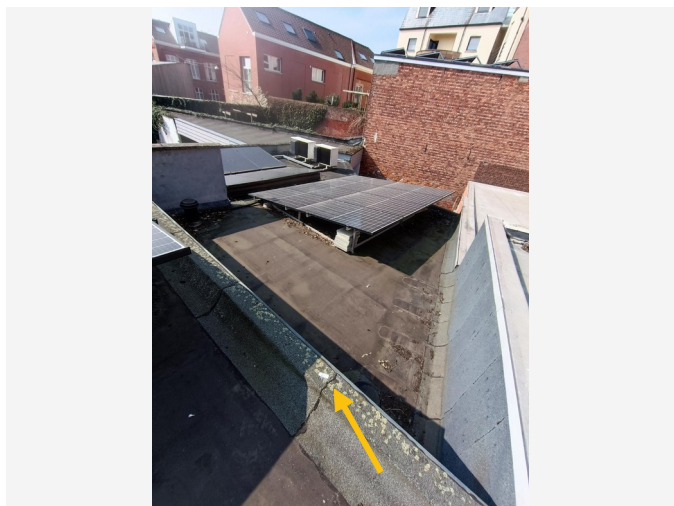
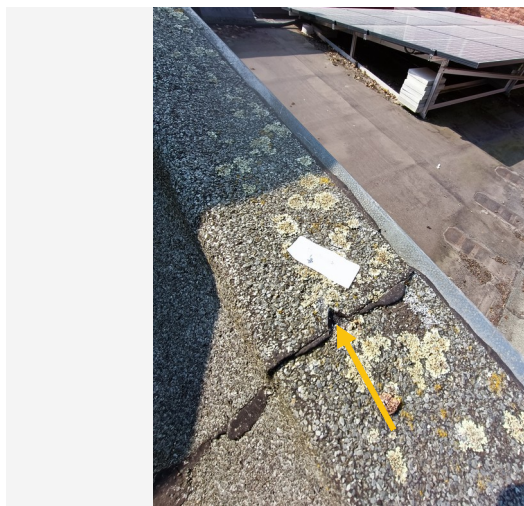
## Fiche 7: Roofing plat dak

Geen asbest

| Opmerking | Er werd een staal genomen aan een overlappend stuk roofing waardoor de waterdichtheid van de dakbedekking niet in het gedrang komt. Het is niet duidelijk of er asbestverdachte onderlagen aanwezig zijn. Extra controle/staalname aangewezen bij renovatiewerken. De vermelde oppervlaktes, diktes en volumes betreffen een beredeneerde schatting. Er worden geen rechten verleend aan deze oppervlaktes/diktes/volumes. |

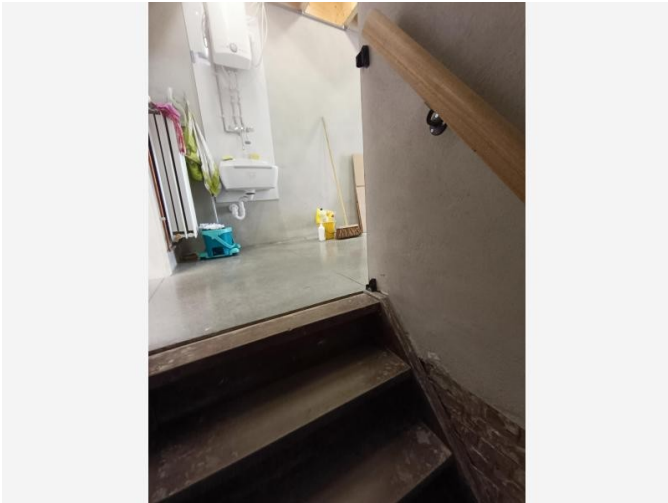
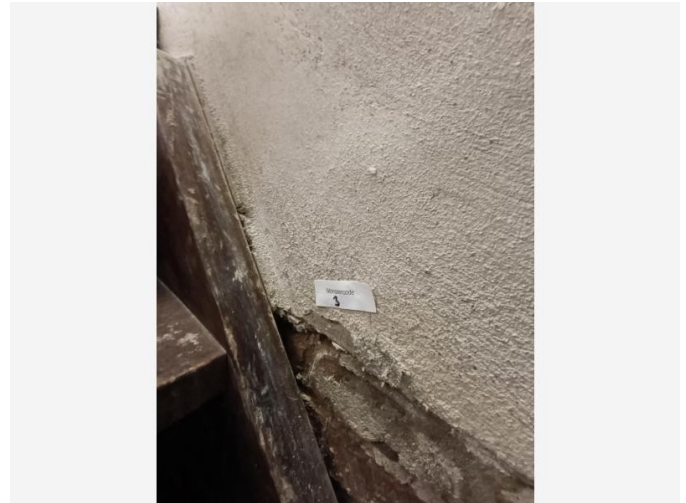
## Fiche 8: Cementbezetting

Geen asbest

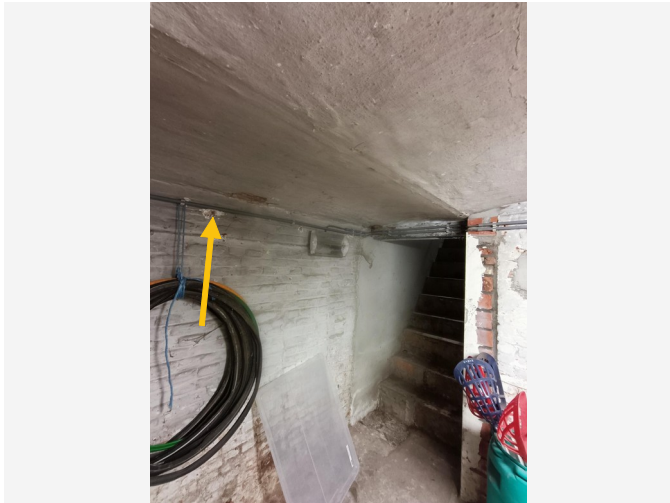
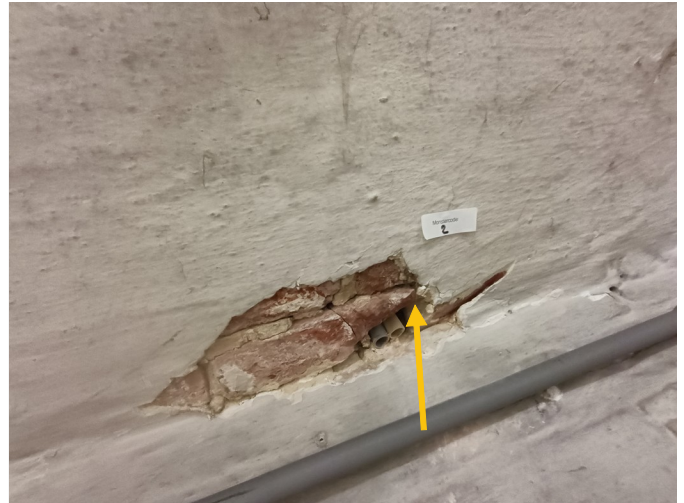
Geen asbest

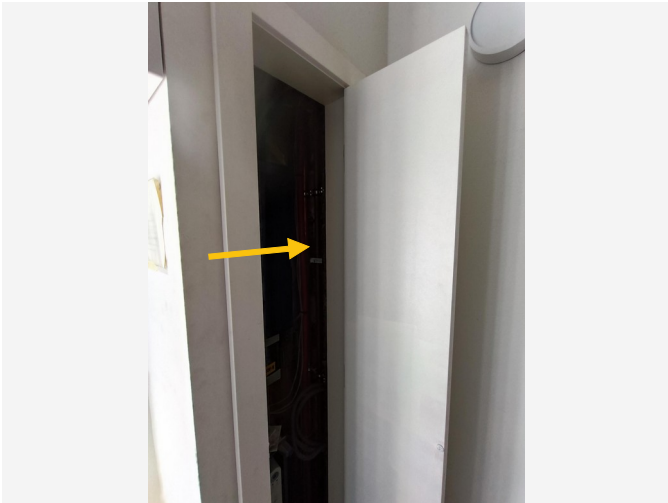
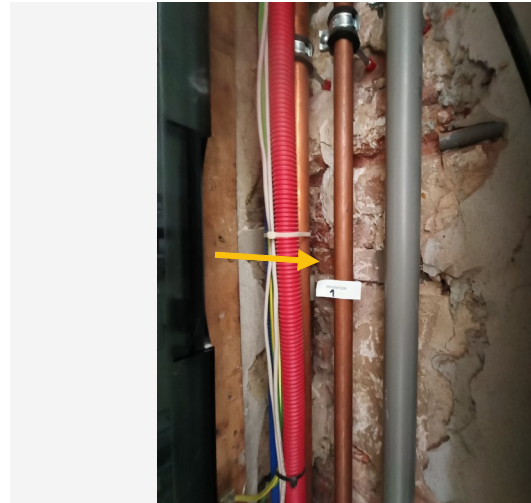
## Fiche 10: Pleisterwerk muren

Geen asbest

| Opmerking | <p>Volgens het inspectieprotocol is een monstername van het pleisterwerk verplicht om dit te identificeren als niet-asbesthoudend.</p> <p>Locatie staalnames: individuele ruimte: handelsruimte / natte ruimte: keuken / stookplaats: niet bepleisterd (muur aan straatzijde is vervaardigd uit gyproc) / traphal: bemonsterd.</p> <p>De vermelde oppervlaktes en volumes betreffen een beredeneerde schatting. Er worden geen rechten verleend aan deze oppervlaktes/volumes. De dikte is een schatting die voorkomt uit de monsterplaatsen en is daarom niet altijd representatief. Er bevinden zich enkele valse wanden. Het is niet duidelijk of er pleisterwerk aanwezig is achter deze valse wanden, het is aangewezen om bijkomend onderzoek uit te voeren bij werken.</p> |
