# Asbestinventarisatetest

Esdoornlaan 3, 2460 Kasterlee

Attestnummer : 20250327-000420.000

**Niet-asbestveilig**

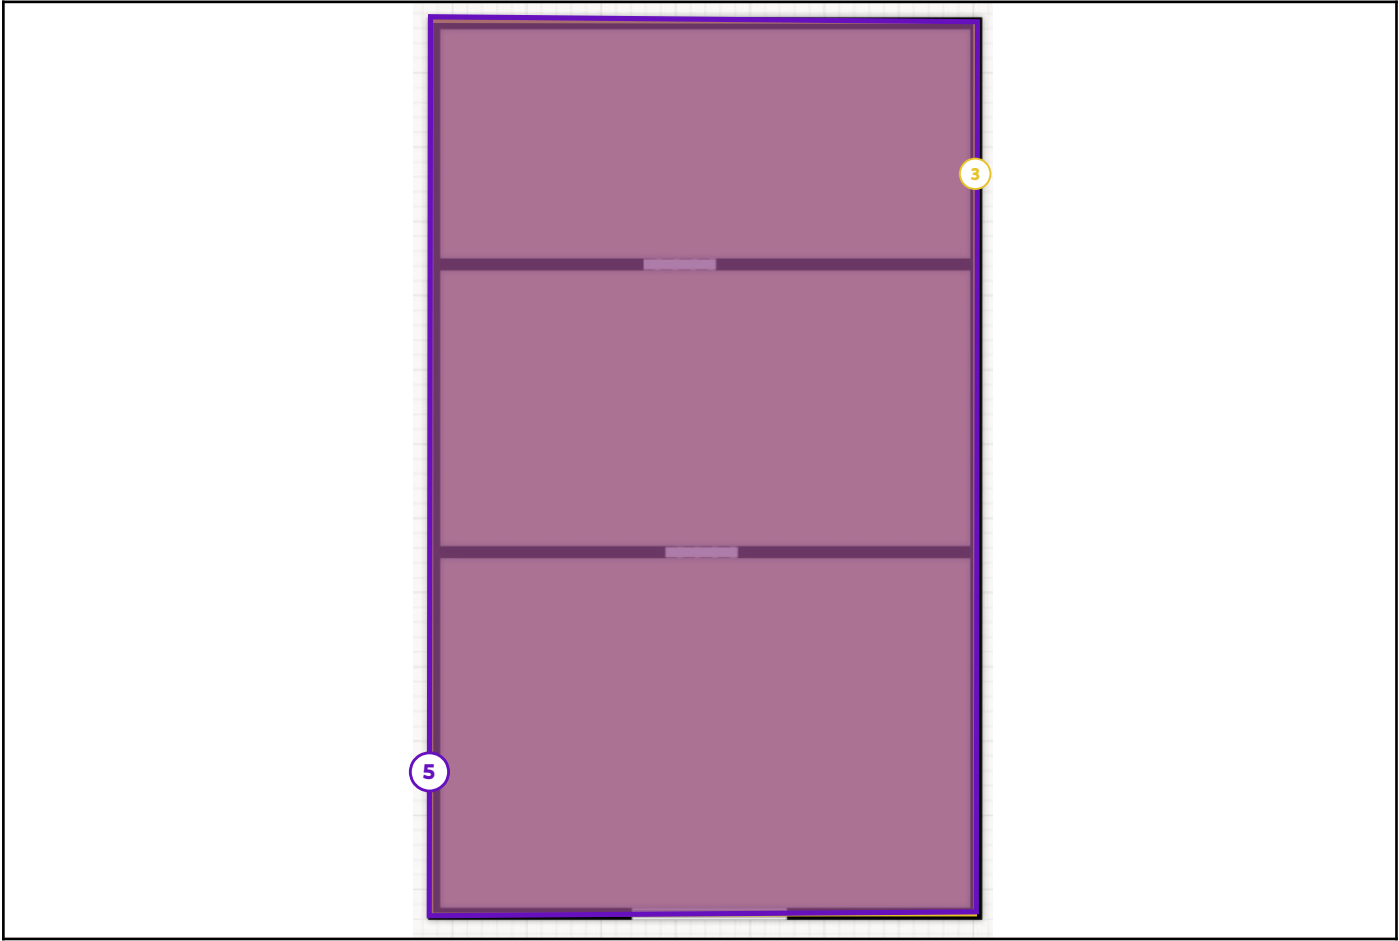
# Plan 1.1: Zolder

| Beschrijving | Type | Actie |
|---|---|---|
| 3. Onderdakbeplating | Asbestmateriaal | Zorgvuldig beheren |
| 5. Afwerking zolder | Advies | - |

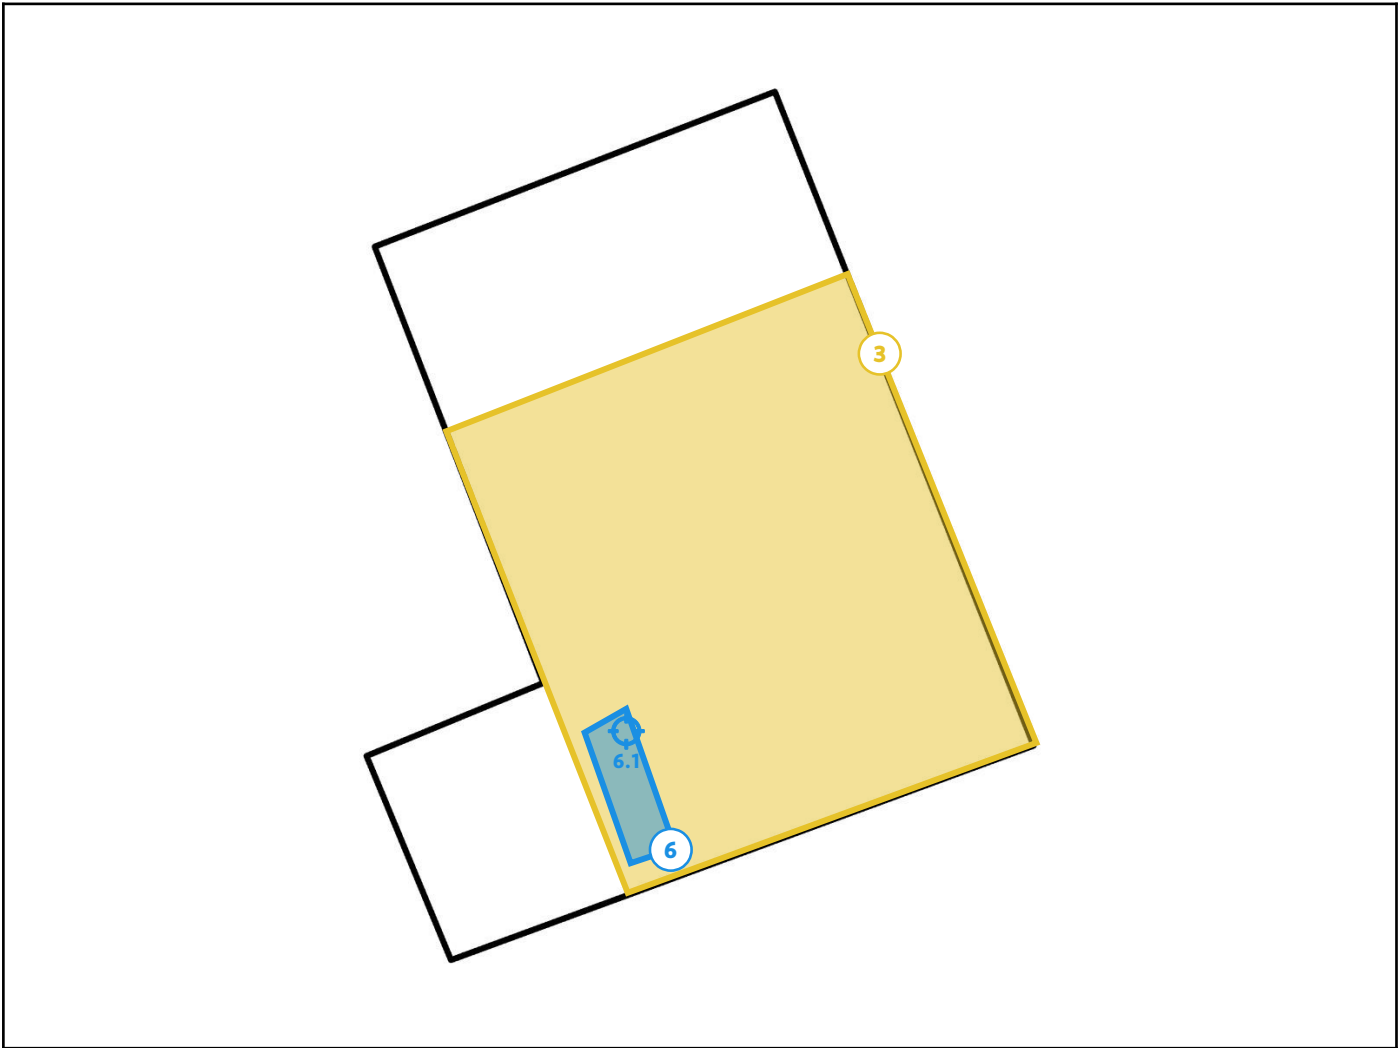
# Plan 1.7: Hoofdgebouw plan

| Beschrijving | Type | Actie |
|---|---|---|
| 3. Onderdakbeplating | Asbestmateriaal | Zorgvuldig beheren |

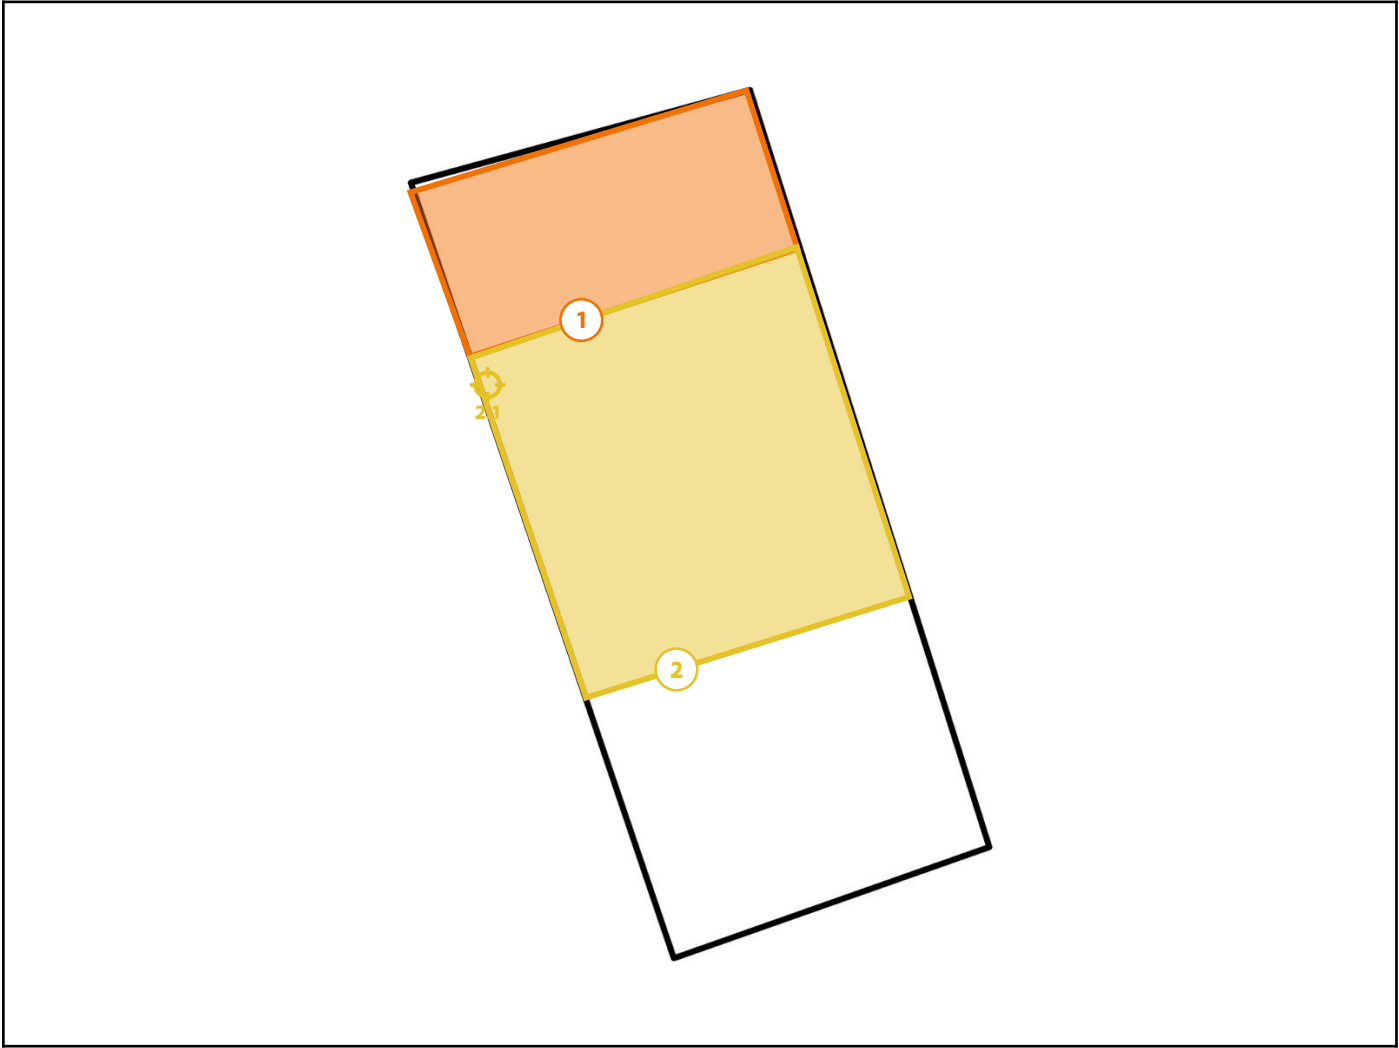
# Plan 2.1: Bijgebouw plan

| Beschrijving | Type | Actie |
|---|---|---|
| 1. Golfplaten dakbedekking | Asbestmateriaal | Verwijderen |
| 2. Roofing tuinhuis | Asbestmateriaal | Zorgvuldig beheren |

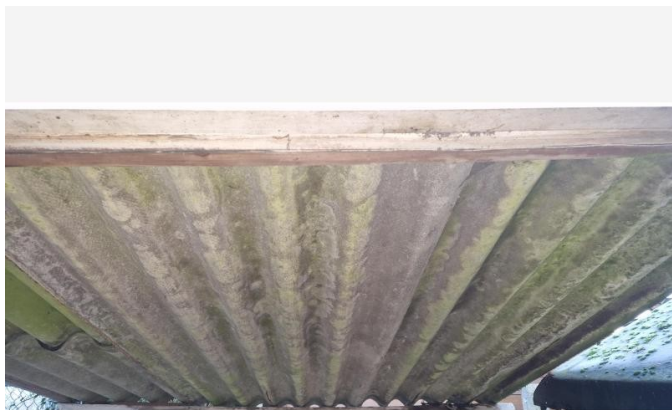
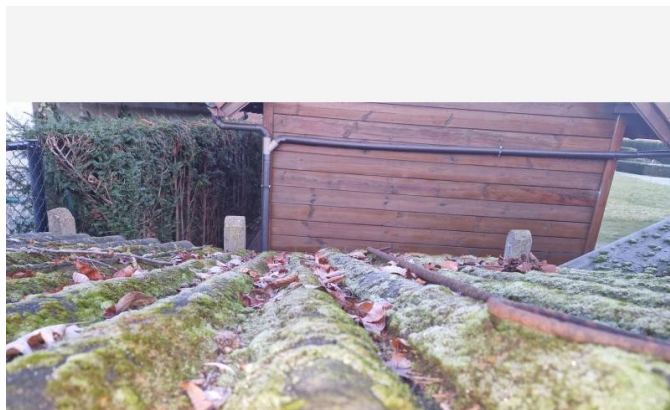
Het asbestmateriaal valt onder de mijlpaal van 2034.

| Eindbeoordeling materiaalisico | Verhoogd materiaalisico en/of verhoogde kans op vezelvrijgave |

| Asbestsoort (vezeltype) | Crocidoliet aanwezig |
| Toestand van het materiaal | Matig beschadigd, matig verweerd |

| Beschrijving | Golfplaten dakbedekking |

Verwijderen

- Zorg voor een veilig beheer. Vermijd het beschadigen van het asbestmateriaal. Controleer de toestand jaarlijks op wijzigingen.

- Eenvoudige handelingen: mag via doe-het-zelf of door werknemer(s) met opleidingsattest eenvoudige handelingen  
Eenvoudige handeling.

Het materiaal dient in zijn geheel te worden verwijderd zonder deze te beschadigen.

Bij verwijdering dient het materiaal goed te worden gefixeerd, dit om potentiële vezelvrijgave en contaminatie te voorkomen.

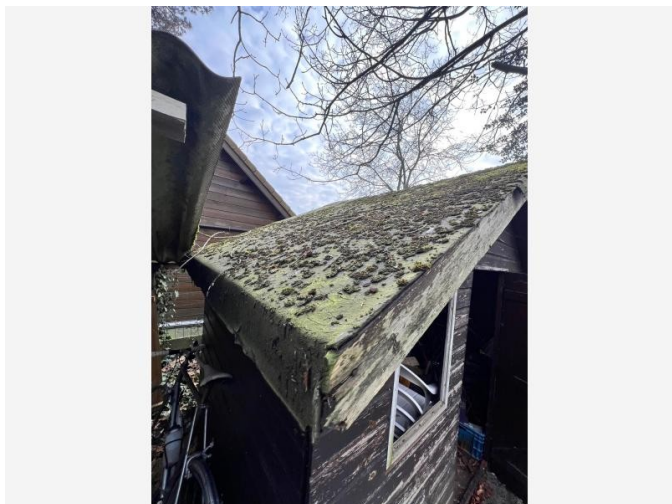
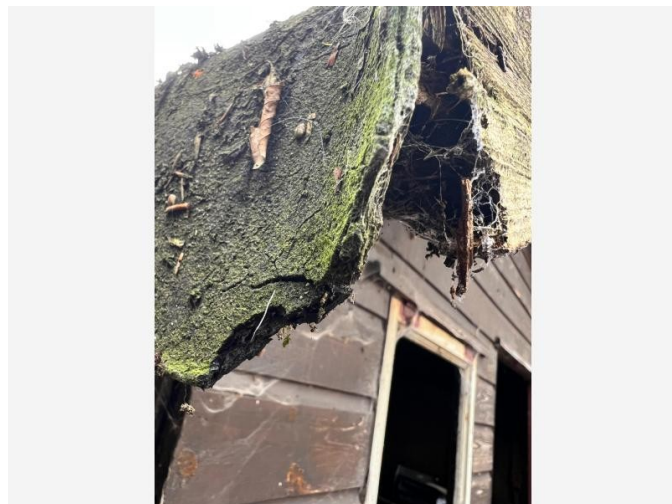
| Eindbeoordeling materiaalarisico | Laag materiaalarisico en/of verlaagde kans op vezelvrijgave |

| Asbestsoort (vezeltype) | Alleen chrysotiel |
| Toestand van het materiaal | Licht beschadigd, licht verweerd. Intact calciumsilicaatmateriaal of categorie III 'gebondenheid' |

| # | Type | Referentie | Resultaat |
|---|---|---|---|
| 2.1 | Puntmonster | MM04 | Chrysotiel |

| Beschrijving | Roofing tuinhuis |

Zorgvuldig beheren

- Zorg voor een veilig beheer. Vermijd het beschadigen van het asbestmateriaal. Controleer de toestand jaarlijks op wijzigingen.
- Voer bijkomende staalname(s) uit.

- Eenvoudige handelingen: enkel door erkend asbestverwijderaar  
Deze verwijdermethode valt onder de vorm van eenvoudige handelingen 'enkel door een erkend asbestverwijderaar' conform de VLAREM en de Codex Welzijn op het werk aangezien de kans op schadevorming tijdens de verwijderingswerken zeer groot is. Alle maatregelen opgenomen in de wetgeving moeten strikt nageleefd worden. Het is aangeraden om eerst stalen te laten nemen alvorens over te gaan tot de verwijdering van deze toepassing.

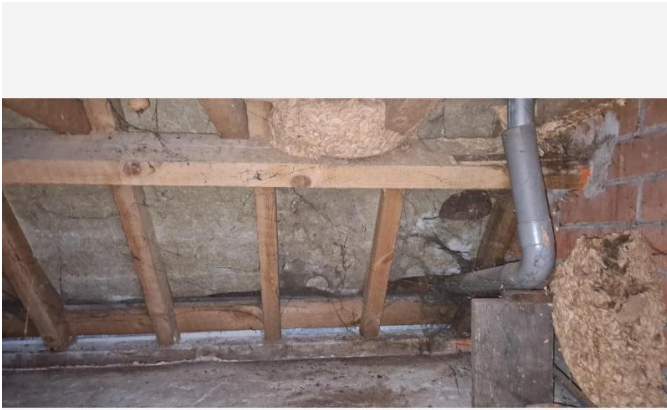
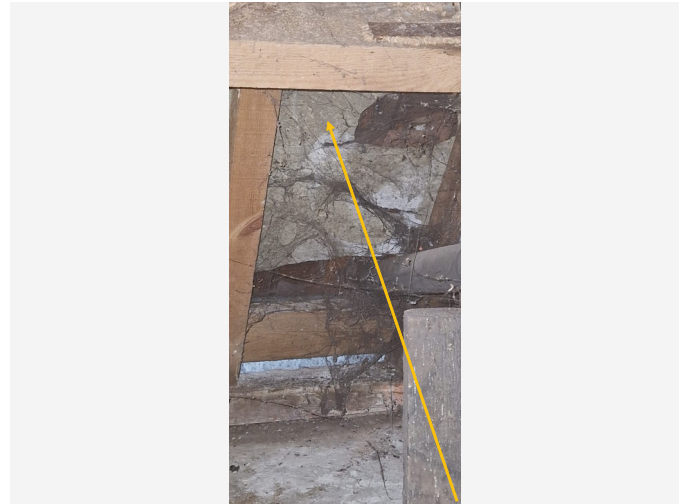
| Eindbeoordeling materiaalrisico | Laag materiaalrisico en/of verlaagde kans op vezelvrijgave |

| Asbestsoort (vezeltype) | Crocidoliet aanwezig |
| Toestand van het materiaal | Licht beschadigd, licht verweerd. Intact calciumsilicaatmateriaal of categorie III 'gebondenheid' |

| Beschrijving | Onderdakbeplating |
| Opmerking | opmerking de foto's dateren van voor het plaatsbezoek. tijdens het plaatsbezoek was de hele zolder afgewerkt, hetzij met isolatiedekens, hetzij met niet-asbesthoudende platen. er werden geen verwijderingswerken uitgevoerd dus de platen werden simpelweg afgeschermd, maar zijn dus nog aanwezig. |

Zorgvuldig beheren

- Zorg voor een veilig beheer. Vermijd het beschadigen van het asbestmateriaal. Controleer de toestand jaarlijks op wijzigingen.

- Eenvoudige handelingen: mag via doe-het-zelf of door werknemer(s) met opleidingsattest eenvoudige handelingen  
mag door werknemer(s) met opleidingsattest eenvoudige handelingen. Het materiaal dient in zijn geheel te worden verwijderd zonder deze te beschadigen.

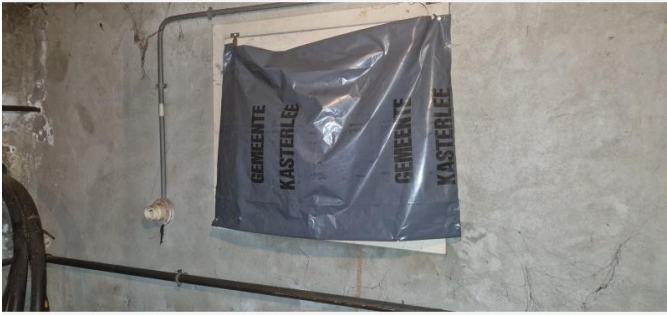
*Situeringsfoto*

**Reden:** Het onderzoek kan niet uitgevoerd worden binnen de bepalingen van de Welzijnswet

**Uitleg van de asbestdeskundige:** Toegang en kruipruimte is <1.5m waardoor dit buiten het inspectiegebied valt.

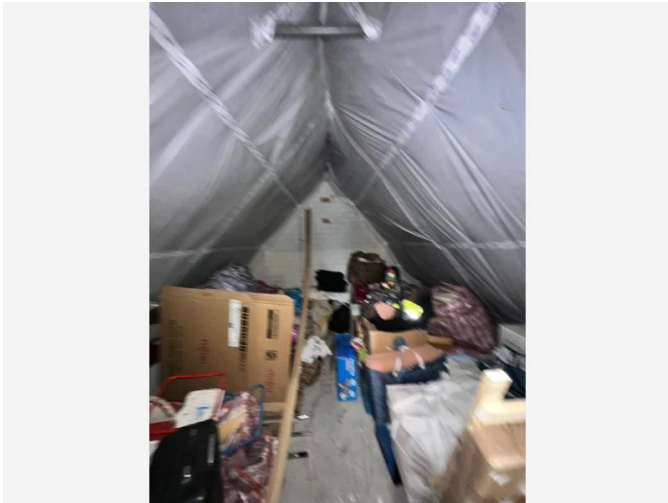
Vrije foto

De zolder werd deels afgewerkt met osb platen en deels met minerale wol deken. echter werden geen verwijderingswerken uitgevoerd betreffende de asbestverdachte onderdakplaten die bij het vorig plaatsbezoek zichtbaar waren. (zie bronfiche onderdakbeplating). de risicobeoordeling is gewijzigd door de afwerking die werd geplaatst. deze fiche werd daarom opgesteld ter verduidelijking van de toegevoegd foto's.

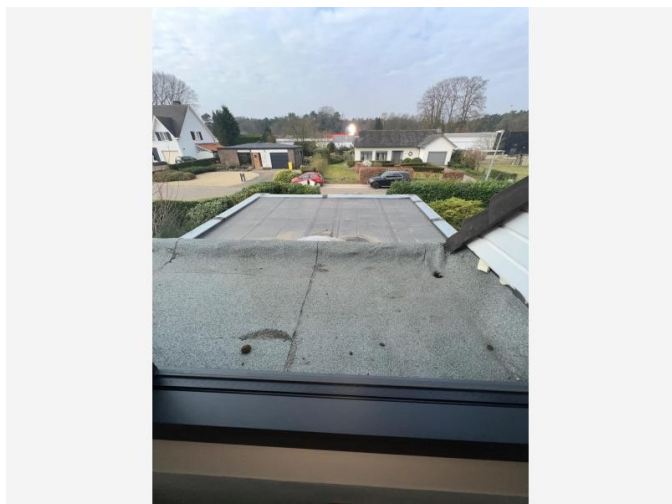
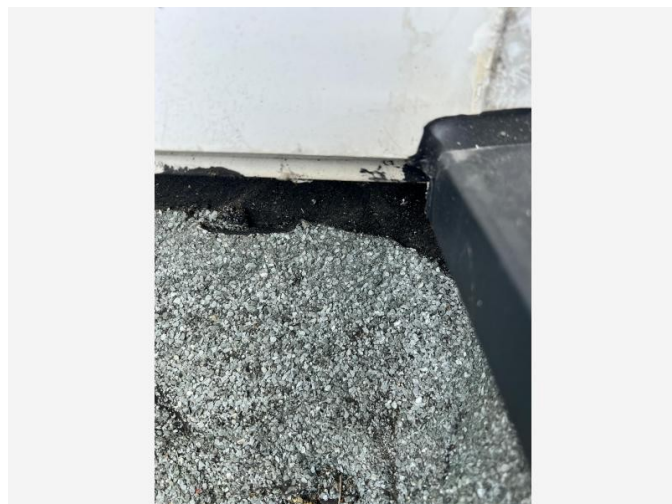
## Fiche 6: Roofing

Geen asbest

| # | Type | Referentie | Resultaat |
|---|---|---|---|
| 6.1 | Puntmonster | MM03 | Geen asbest |

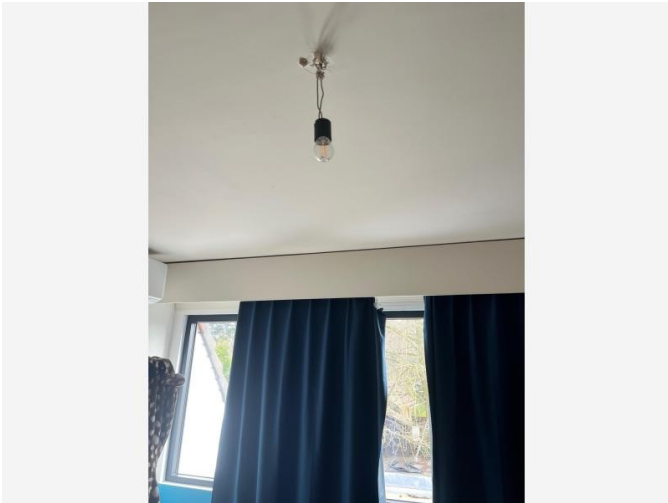
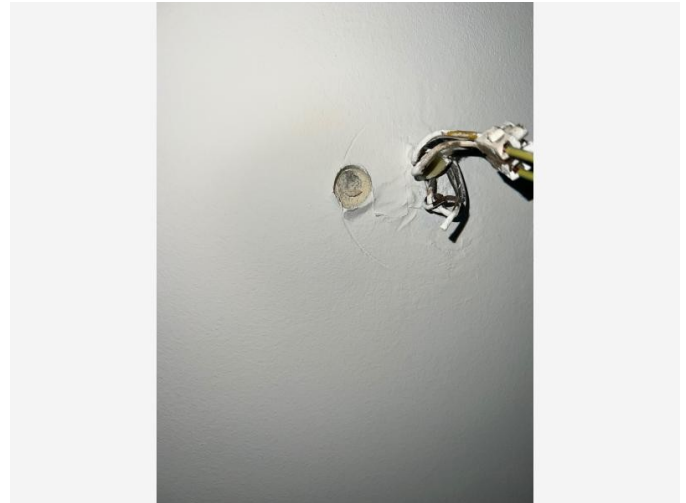
## Fiche 7: Pleisterwerk plafonds

Geen asbest

| # | Type | Referentie | Resultaat |
|---|---|---|---|
| 7.1 | Mengmonster | MM02 | Geen asbest |

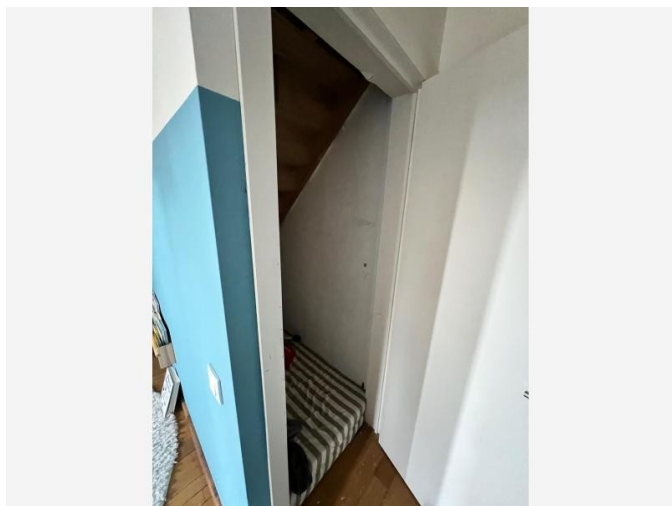
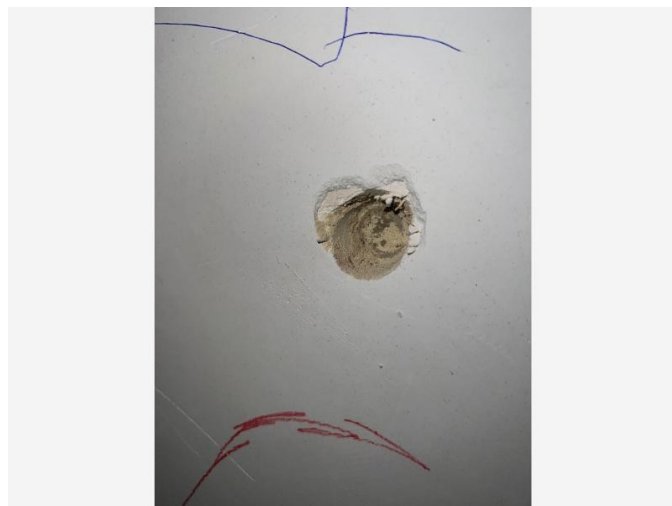
## Fiche 8: Pleisterwerk muren

Geen asbest

| # | Type | Referentie | Resultaat |
|---|---|---|---|
| 8.1 | Mengmonster | MM01 | Geen asbest |
