# Asbestinventarisatetest

Schoolstraat 53/301, 2060 Antwerpen

Attestnummer : **20241018-000381.000**

Uitgegeven op : **18.10.2024**

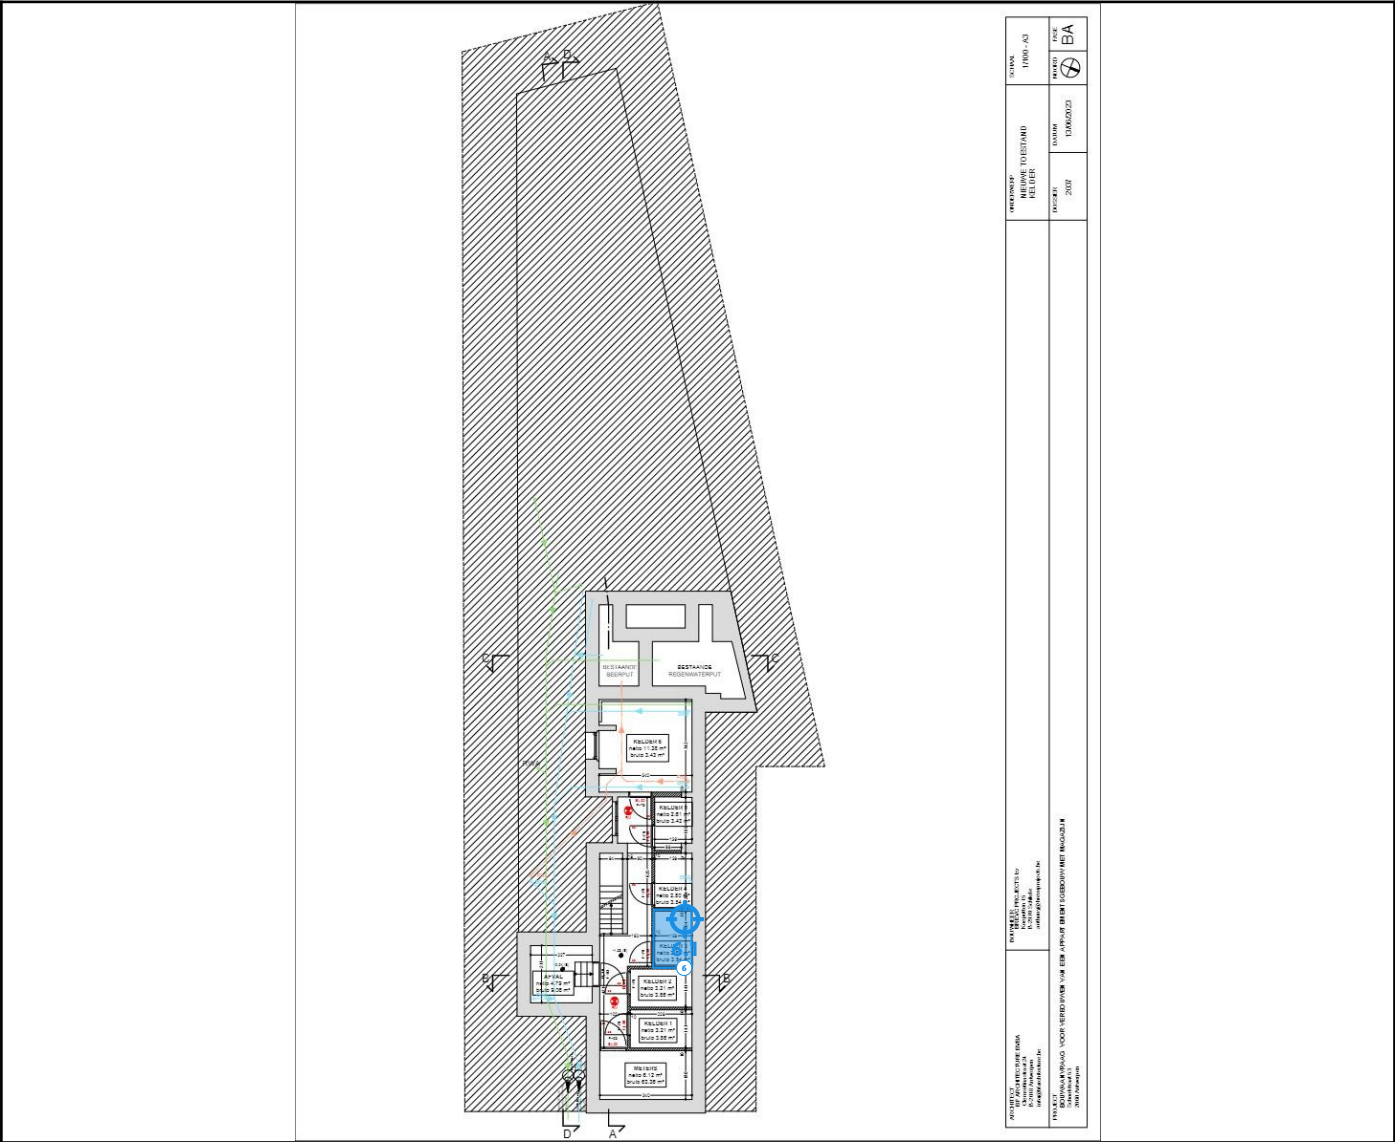
Plan 1.1: niv. -1

| Beschrijving | Type | Actie |
|---|---|---|
| 6. plafondbezetting kelder 3 | Geen asbest | - |
| 6.1 Code: SCH553A-kelder 3 plafond | Puntmonster | - |

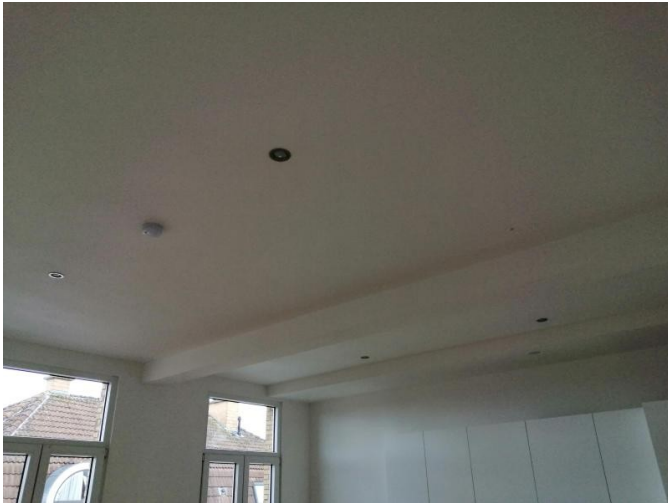
Vrije foto

gipstoepasingen plafonds deels in gipskartonplaat, deels in-situ toepassing type MP35 (beide toepassingen uit 2024)

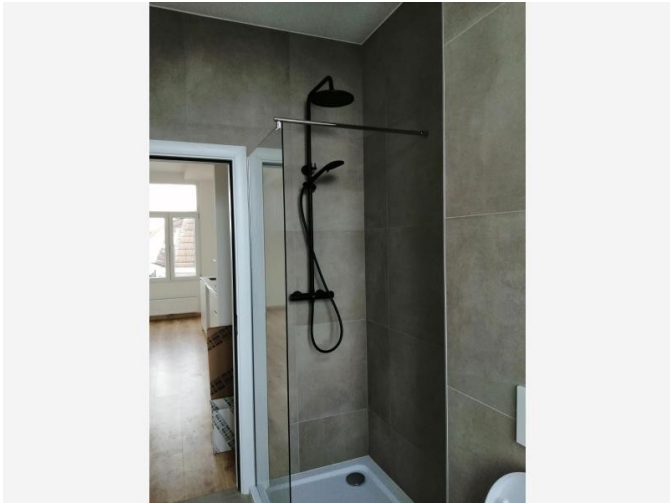
Vrije foto

tegellijmtoepassingen anno 2024

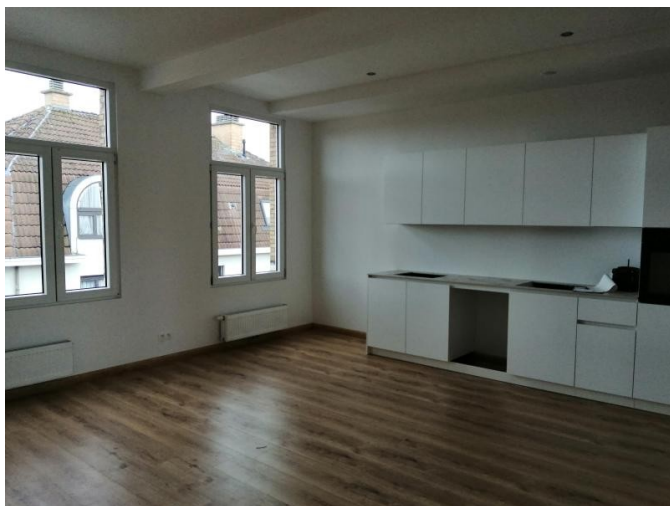
Vrije foto

gipstoepasngen binnenwanden deels in lichte wanden (gipskartonplaat) deels in-situ toepassing type MP35 (beide toepassingen uit 2024)

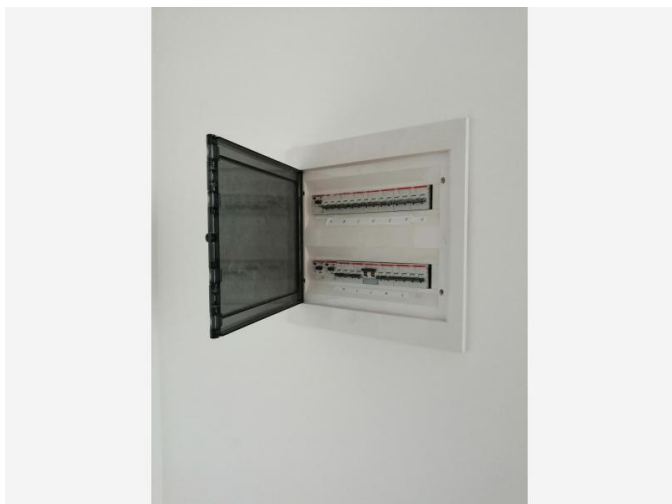
Vrije foto

verdeelbord in pvc, uitrusting electrisch Din-materiaal anno 2024

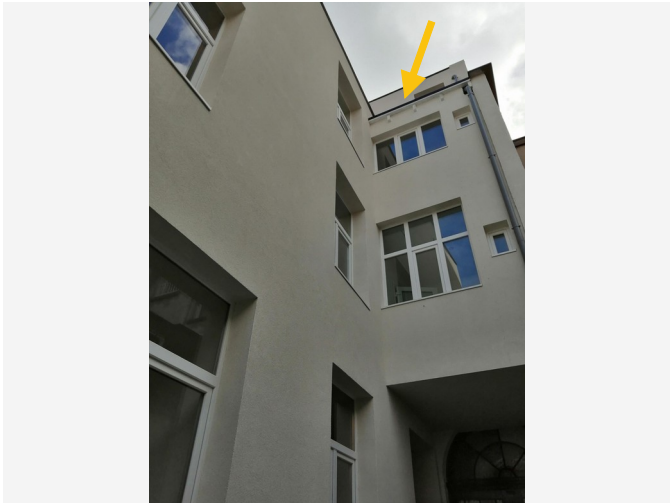
Vrije foto

nieuwe toepassing op eps-isolatie anno 2024

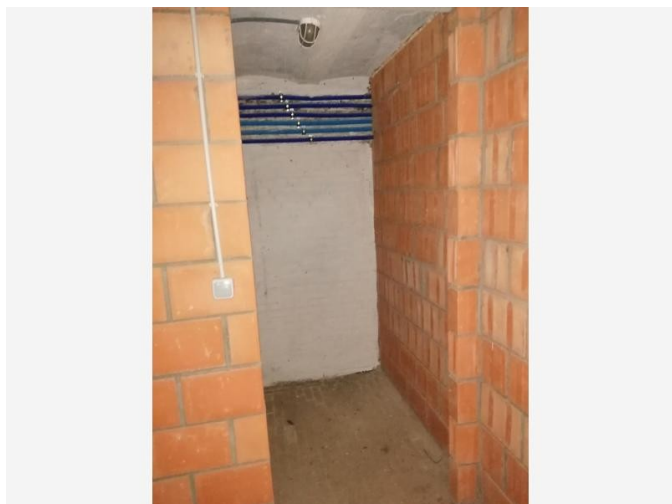
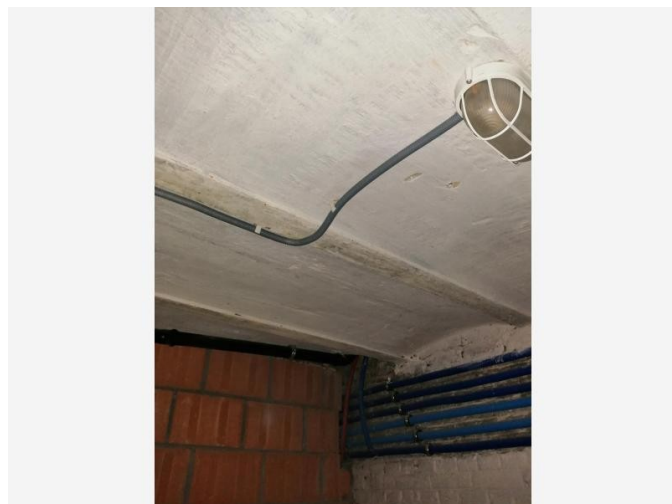
## Fiche 6: plafondbezetting kelder 3

Geen asbest

| # | Type | Referentie | Resultaat |
|---|---|---|---|
| 6.1 | Puntmonster | SCHS53A-kelder 3 plafond | Geen asbest |
