# Asbestinventarisatetest

Riemenstraat 30, 2290 Vorselaar

Attestnummer : 20250403-000212.000

**Niet-asbestveilig**

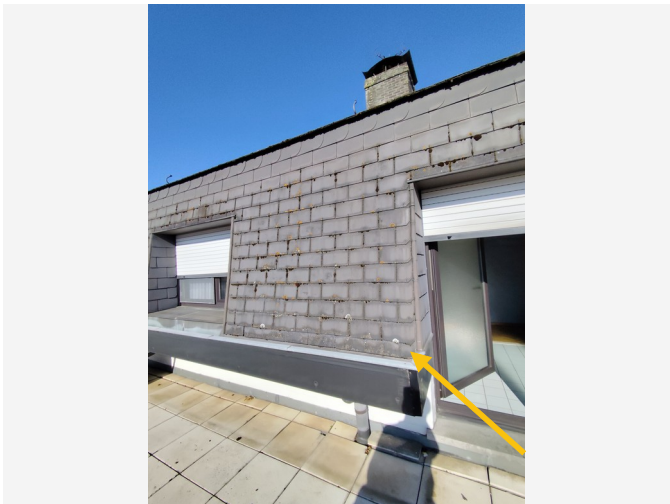
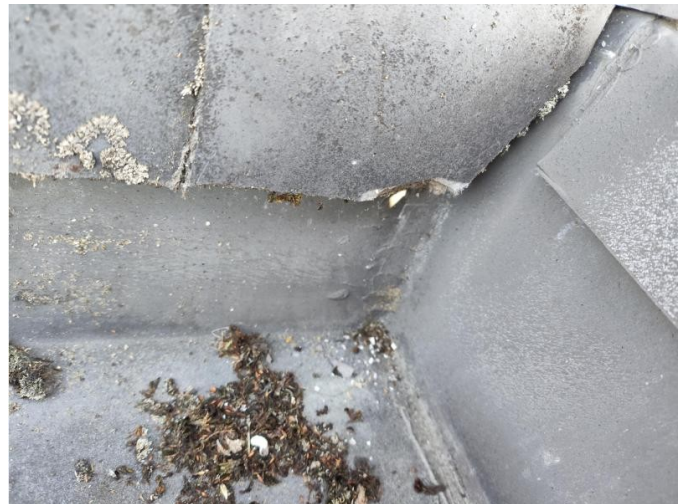
Het asbestmateriaal valt onder de mijlpaal van 2034.

| Eindbeoordeling materiaalarisico | Verhoogd materiaalarisico en/of verhoogde kans op vezelvrijgave |

| Toestand van het materiaal | Matig beschadigd, matig verweerd |

| # | Type | Referentie | Resultaat |
|---|---|---|---|
| 1.1 | Puntmonster | 3 | Chrysotiel |

| Beschrijving | Dakleien (met staalname) |
| Hoeveelheid (oppervlakte - aantal) | <ul style="list-style-type: none"><li>• 658,00 m<sup>2</sup> - 1 stuk</li></ul> |

- Verwijder dit asbestmateriaal zo snel mogelijk. Volg de toestand goed op.
- Hemelwater dat afspoelt van asbestcement daken of gevels kan asbestdeeltjes bevatten. Gebruik het enkel voor gesloten circuits (bv. spoelen toiletten). Reinig na het vervangen van het dak of de gevel de dakgoten en regenwaterput of -ton om asbesthoudend sediment of slib te verwijderen

Indien mogelijk de ondervloer afdekken , leien voorzichtig verwijderen, extra fixeren, niet breken , niet gooien, onmiddellijk verpakken of voorzichtig in container met asbest bag plaatsen.

Indien leien in slechte staat zijn en kans bestaat op breken : Eenvoudige handeling opgeleid personeel , alle werknemer(s) moeten wel beschikken over een opleidingsattest eenvoudige handelingen 8u

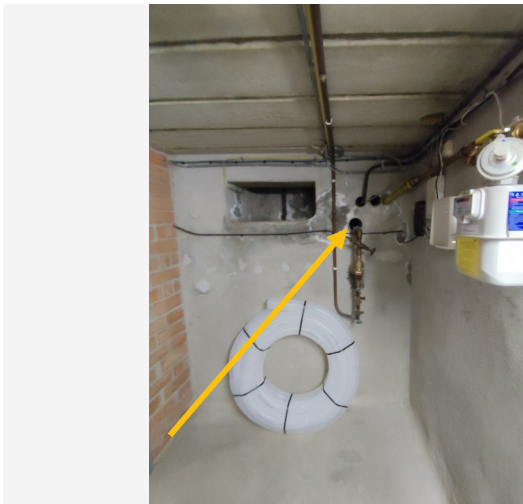
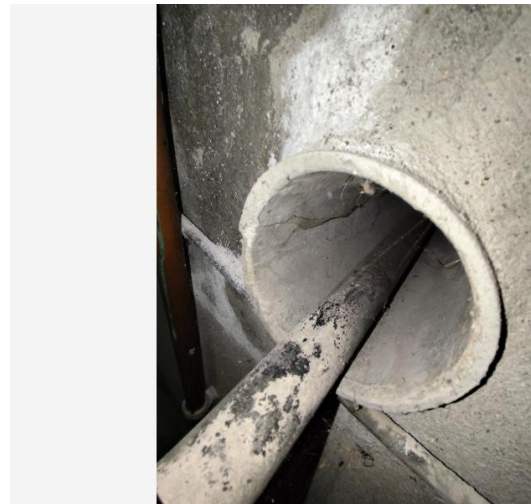
Het asbestmateriaal valt onder de mijlpaal van 2040.

| Eindbeoordeling materiaalrisico | Laag materiaalrisico en/of verlaagde kans op vezelvrijgave |

| Asbestsoort (vezeltype) | Crocidoliet aanwezig |
| Toestand van het materiaal | Onbeschadigd, niet verweerd |

| Beschrijving | AC afvoerbuis (visueel vastgesteld) - kelder |

- Zorg voor een veilig beheer. Vermijd het beschadigen van het asbestmateriaal. Controleer de toestand jaarlijks op wijzigingen.
- Voer bijkomende staalname(s) uit.

De buis kan voorzichtig losgebeiteld worden , extra bevochtigen om stof te voorkomen

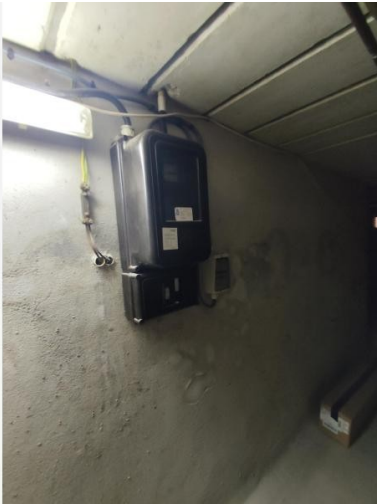
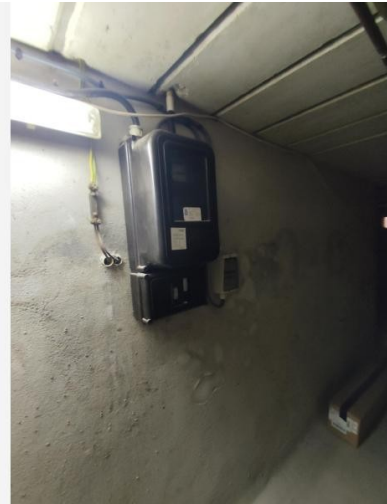
Het asbestmateriaal valt onder de mijlpaal van 2040.

| Eindbeoordeling materiaalrisico | Laag materiaalrisico en/of verlaagde kans op vezelvrijgave |

| Beschrijving | Bakeliet Tellerkast |
| Opmerking | Het is moeilijk te bepalen of de bakeliettoepassingen in de woning ook effectief asbesthoudend zijn (het kan ook gaan om de asbestvrije variant). Er werd geen monster genomen oww beschadiging aan een elektrisch gerelateerde toepassing, extra controle bij verwijdering van het verdacht materiaal. Vermoedelijk zal de toepassing verwijderd worden bij aanpassing van het elektriciteitsnetwerk. |

- Zorg voor een veilig beheer. Vermijd het beschadigen van het asbestmateriaal. Controleer de toestand jaarlijks op wijzigingen.
- Voer bijkomende staalname(s) uit.

Tellerkast : De toepassing dient verwijderd te worden door de netbeheerder, vermoedelijk word dit uitgevoerd wanneer de oude meterkast vervangen word door een digitale meter.

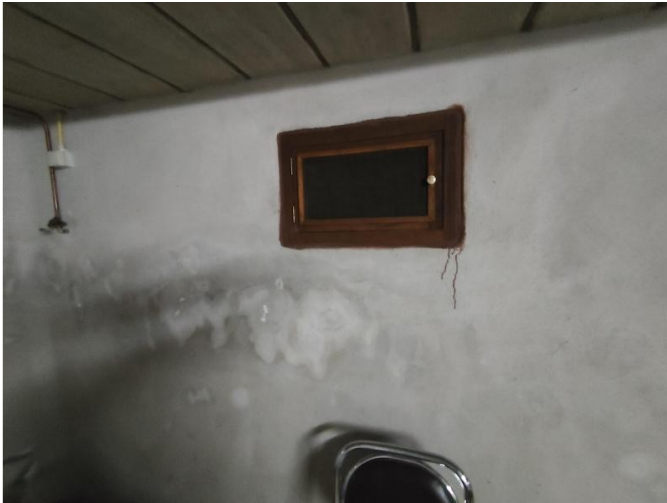
#### Permanente beperking

**Reden:** de inspectieruimte is lager dan 1,5 m

**Uitleg van de asbestdeskundige:** In het inspectieprotocol behoort een ruimte lager dan 1,5 m niet tot het onderzoek.

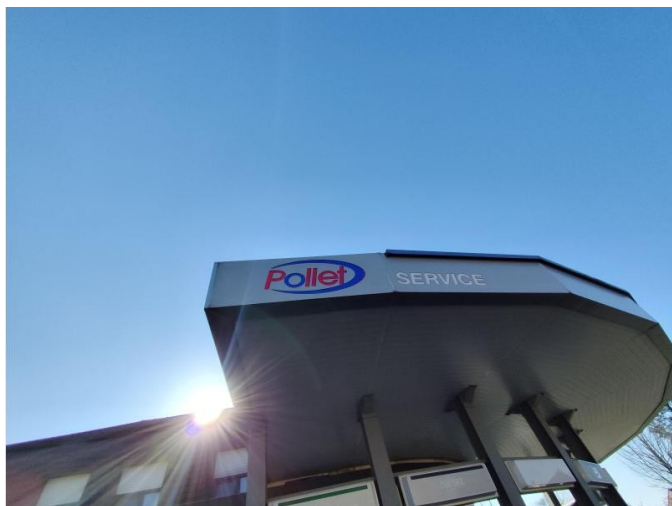
Het afdak werd gecontroleerd, er werden geen verdachte materialen opgemerkt.

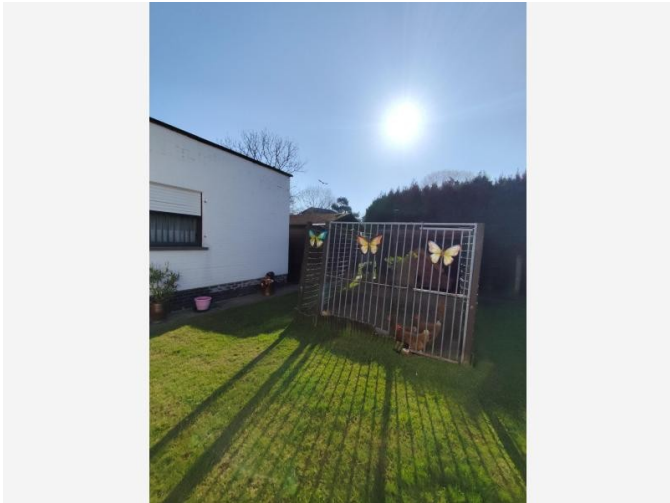
Het tuinhuis werd gecontroleerd, er werden geen verdachte materialen gevonden.

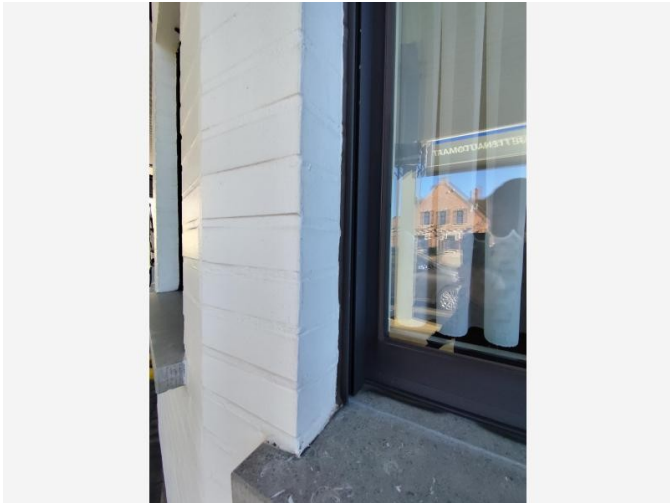
De mastiek werd gecontroleerd en als niet-asbesthoudend beschouwd. (zacht en elastisch)

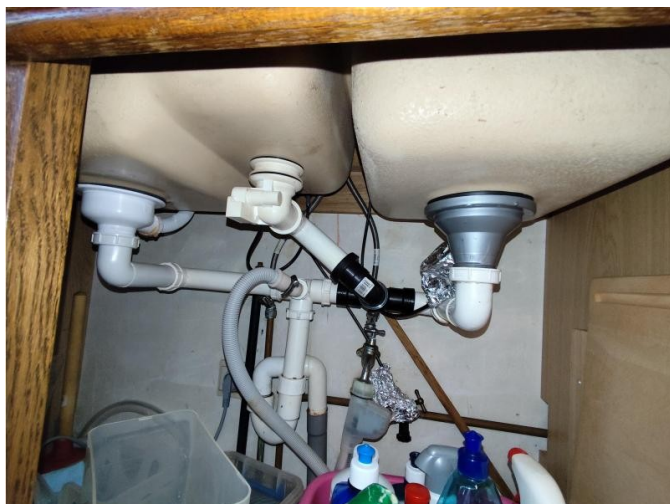
De ontdreuningsplaat spoelbak keuken werd gecontroleerd en is niet verdacht

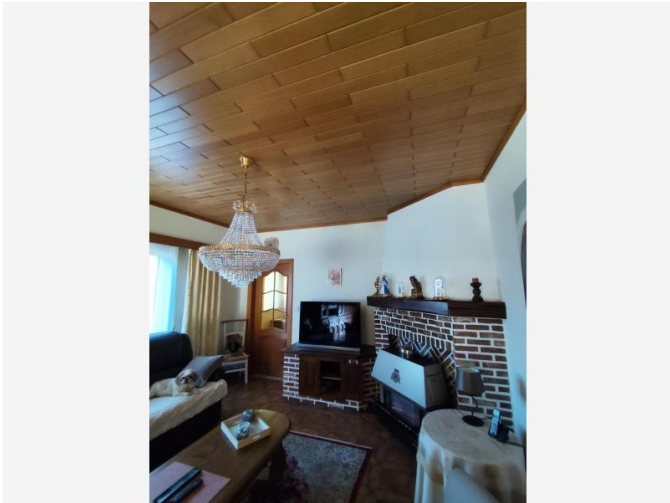
Er zijn plafonds afgewerkt in plaatmateriaal. Het is niet duidelijk of er pleisterwerk of verdacht materiaal aanwezig is achter deze valse plafonds, het is aangewezen om bijkomend onderzoek uit te voeren bij werken.

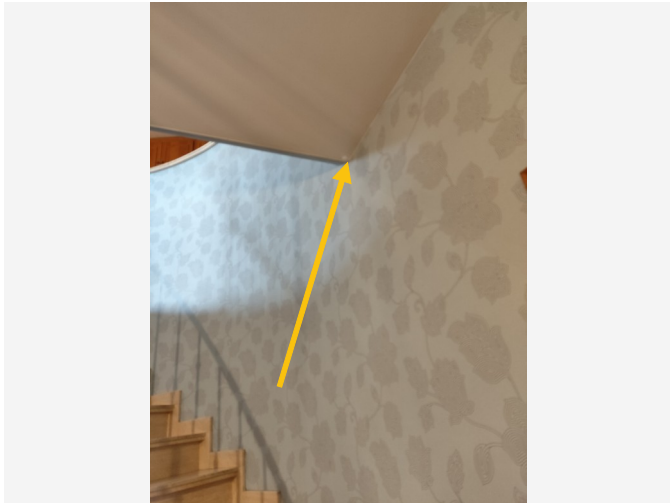
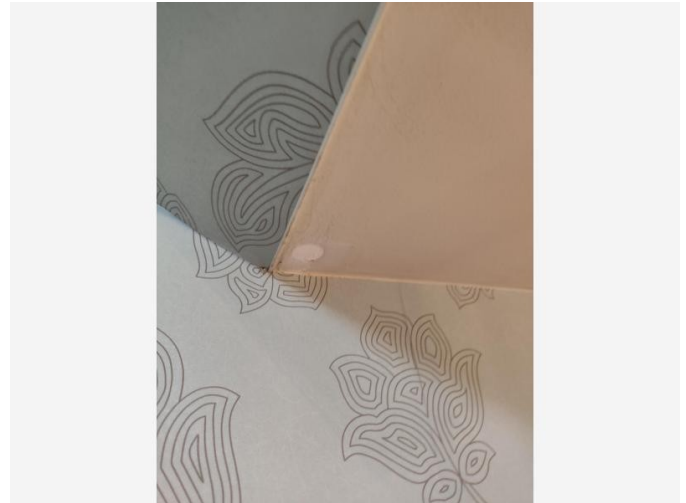
## Fiche 12: Plafondpleister

Geen asbest

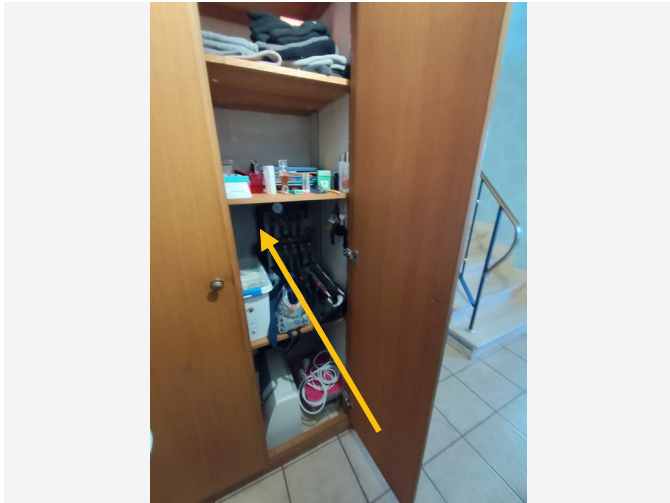
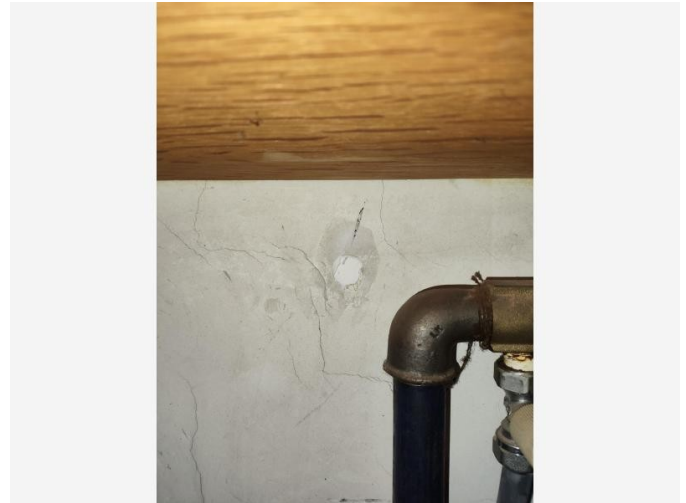
## Fiche 13: Muurpleister

Geen asbest
