# Asbestinventarisatetest

Lappersbrug 26, 2600 Antwerpen

Attestnummer : 20250403-000291.000

**Niet-asbestveilig**

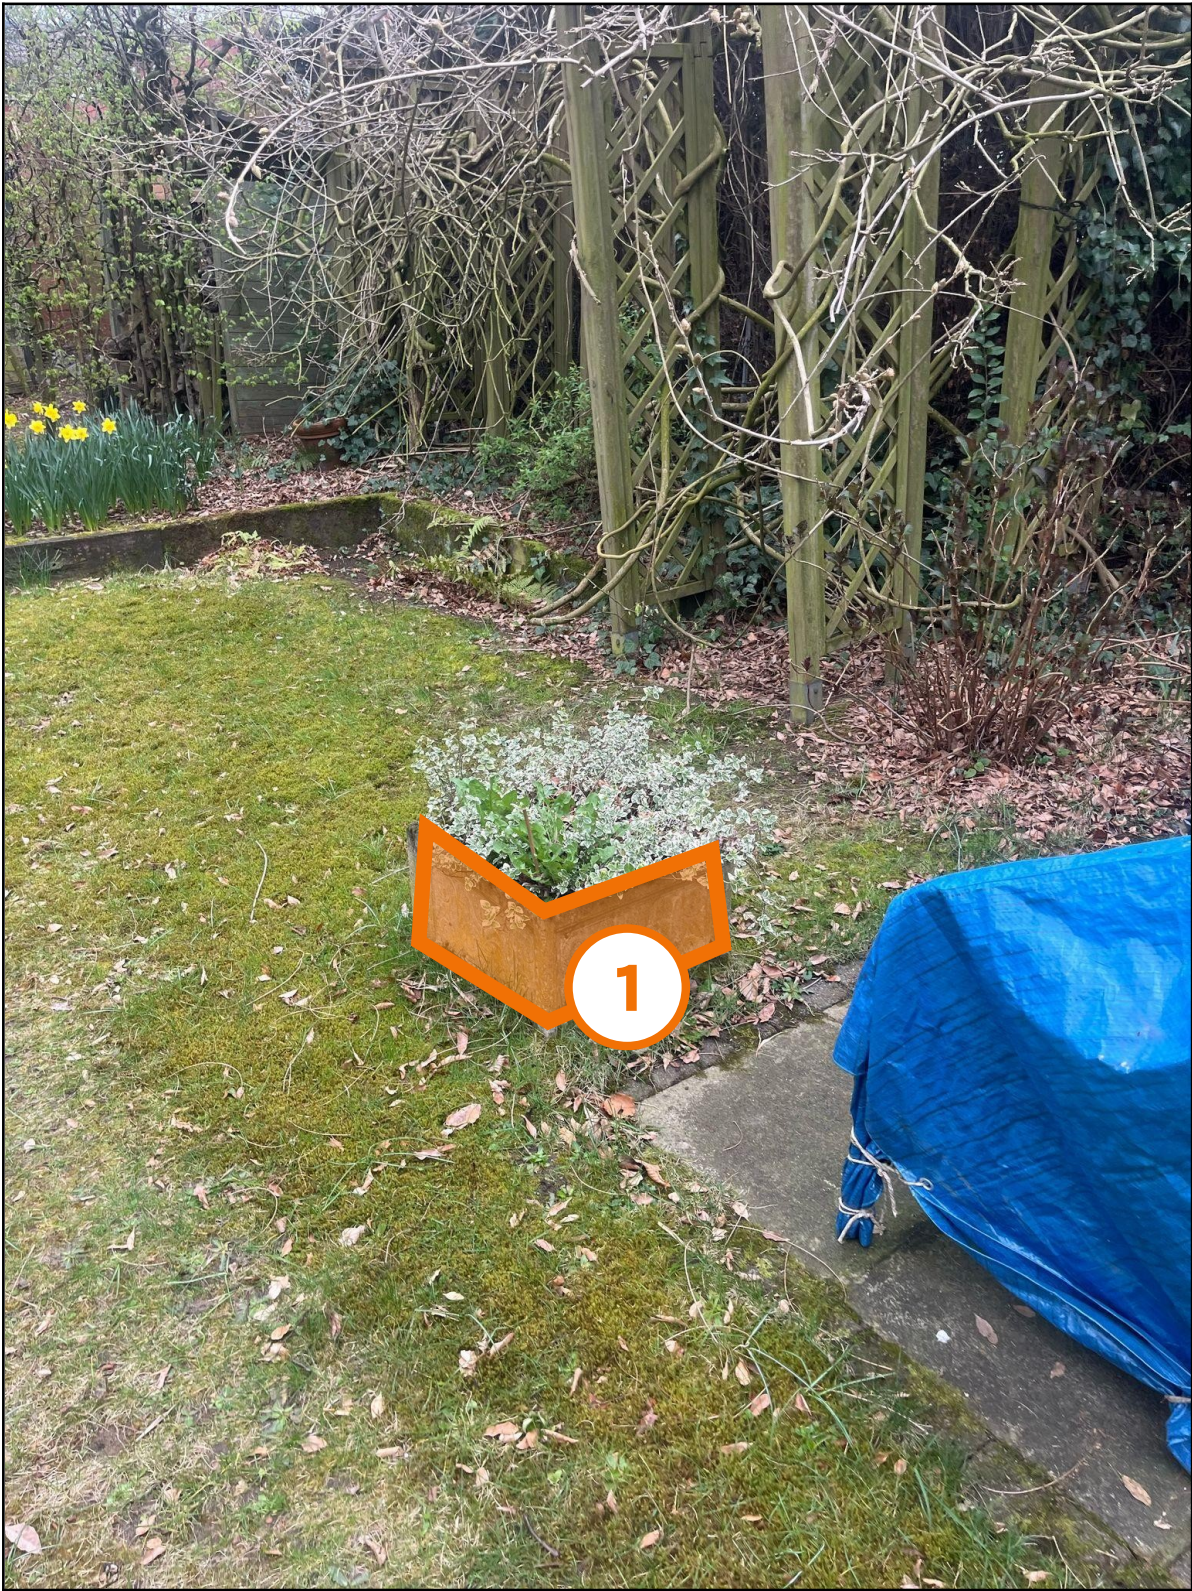
Plan 1.5: Tuin

| 1. Woning - Bloemenbakken - Tuin | Asbestmateriaal | <a href="#">Verwijderen</a> |

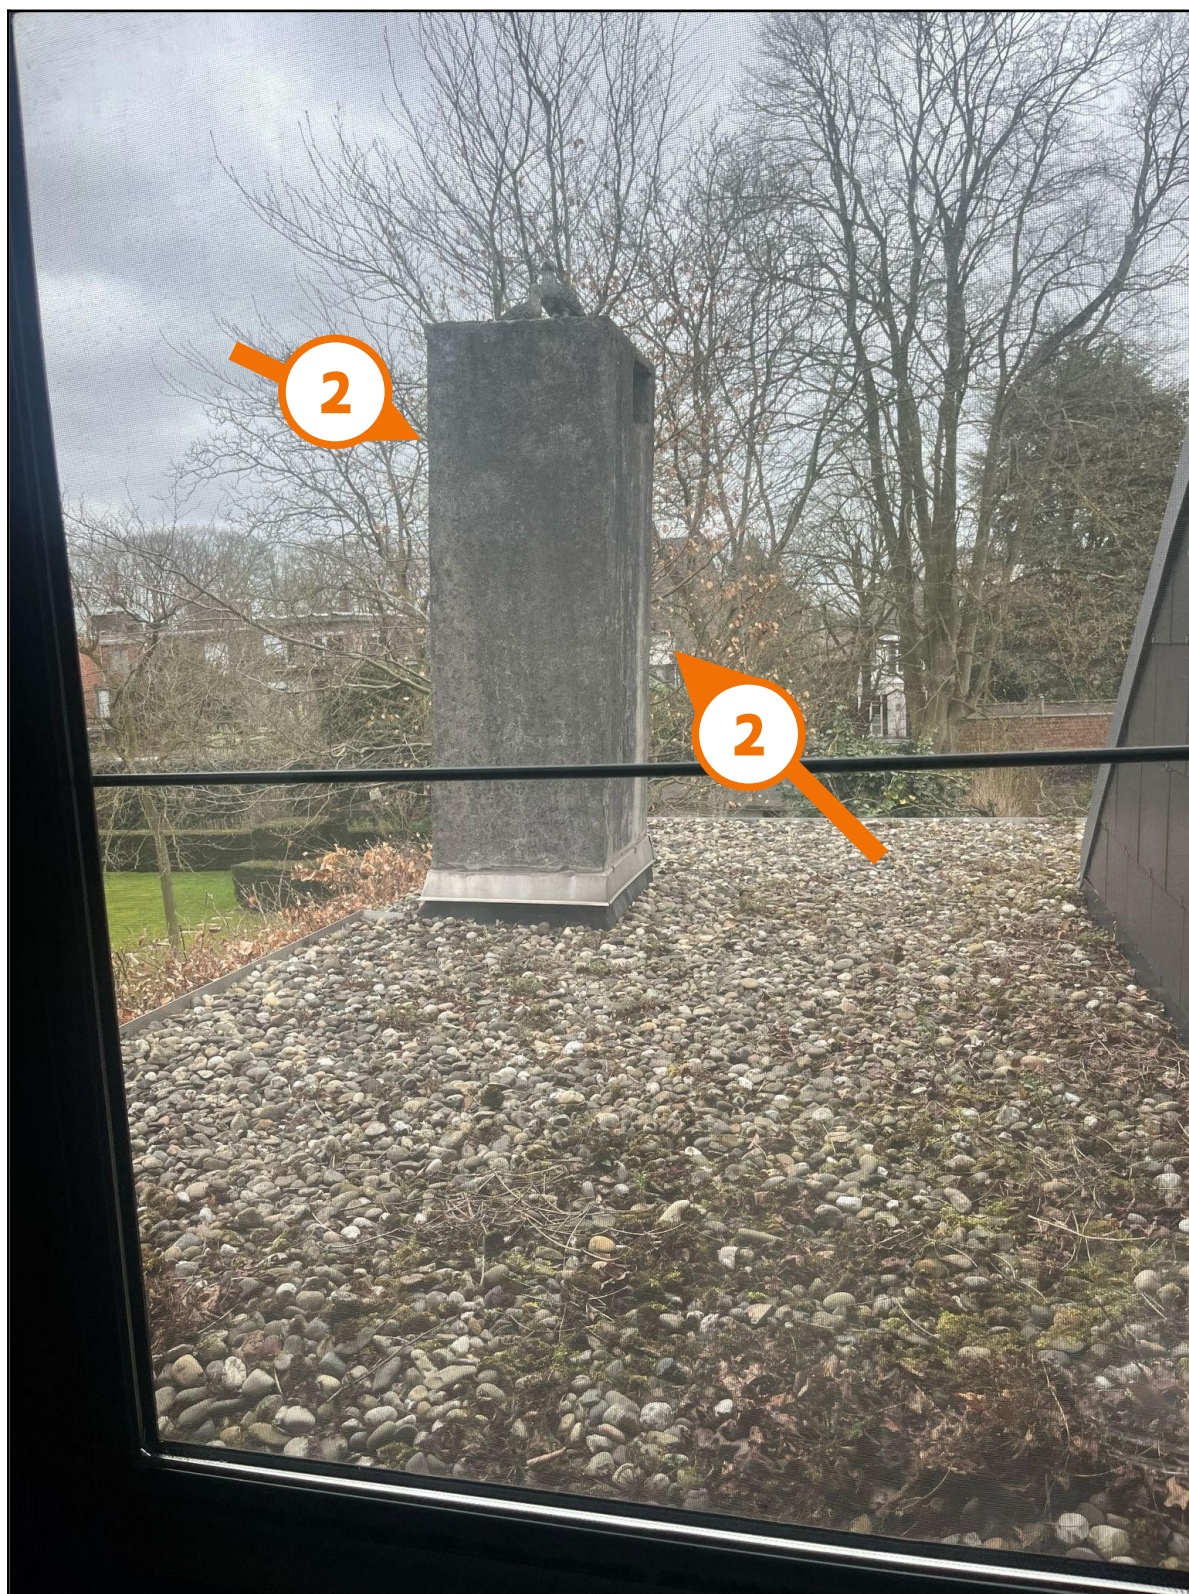
## Plan 1.6: Dak

| 2. Woning - Cementbuis - Dak | Asbestmateriaal | <a href="#">Verwijderen</a> |

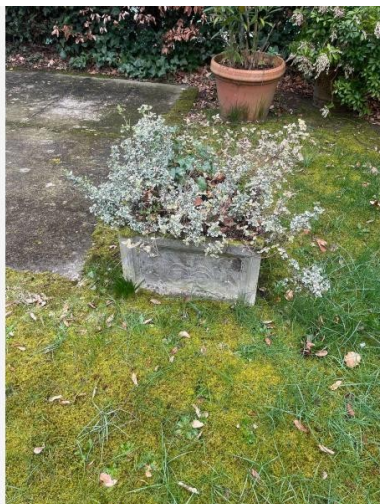
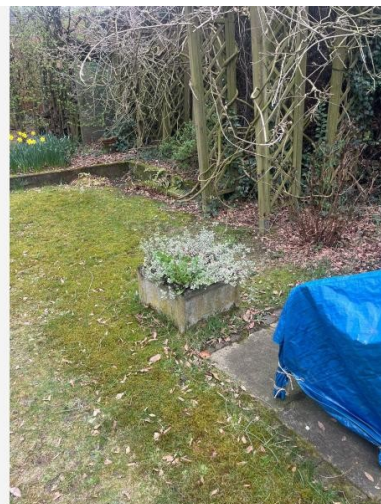
| Eindbeoordeling materiaalrisico | Verhoogd materiaalrisico en/of verhoogde kans op vezelvrijgave |

| Gebondenheid | Categorie 1: hechtgebonden in oorsprong |
| Asbestsoort (vezeltype) | Alleen chrysotiel |
| Asbestconcentratie | Laag (< 50%) |
| Afschermingsgraad van het gehele materiaal | Geheel of deels vrij aan de buitenlucht |
| Toestand van het materiaal | Matig beschadigd, matig verweerd |

| Beschrijving | Woning - Bloemenbakken - Tuin |
| Asbestmateriaal | Bak, reservoir, kuip, bloembak |
| Hoeveelheid (gewicht - aantal) | <ul style="list-style-type: none"><li>• 30,00 kg - 3 stuks</li></ul> |

Het asbestmateriaal valt onder de mijlpaal van 2040.

Verwijderen

- Zorg voor een veilig beheer. Vermijd het beschadigen van het asbestmateriaal. Controleer de toestand jaarlijks op wijzigingen.
- Zorg voor een veilig beheer en verwijder dit asbestmateriaal wanneer het bij werken eenvoudig bereikbaar wordt. Controleer de toestand jaarlijks op wijzigingen.

- Eenvoudige handelingen: mag via doe-het-zelf of door werknemer(s) met opleidingsattest eenvoudige handelingen  
Enkel indien dit in 1 geheel verwijderd kan worden zonder het te breken.

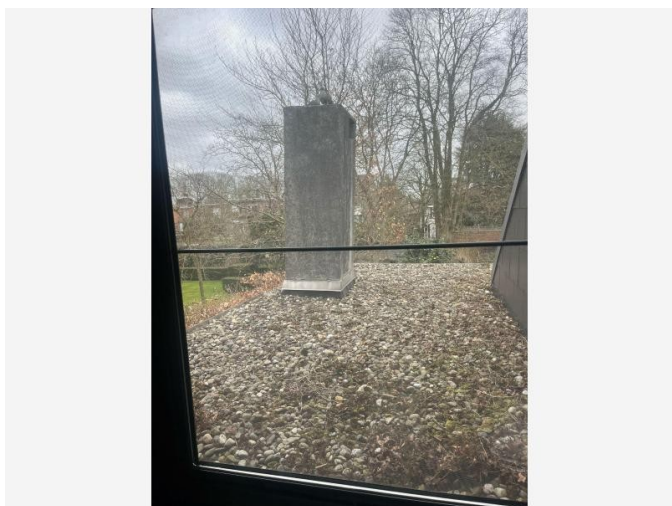
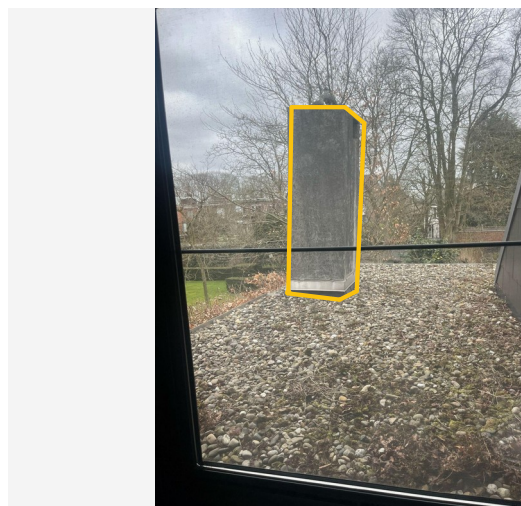
| Eindbeoordeling materiaalrisico | Verhoogd materiaalrisico en/of verhoogde kans op vezelvrijgave |

| Gebondenheid | Categorie 1: hechtgebonden in oorsprong |
| Asbestsoort (vezeltype) | Alleen chrysotiel |
| Asbestconcentratie | Laag (< 50%) |
| Afschermingsgraad van het gehele materiaal | Geheel of deels vrij aan de buitenlucht |
| Toestand van het materiaal | Matig beschadigd, matig verweerd |

| Beschrijving | Woning - Cementbuis - Dak |
| Asbestmateriaal | Rookgaskanaal |
| Hoeveelheid (lengte - omtrek - dikte - aantal) | <ul style="list-style-type: none"><li>• 2,00 m - 100,00 cm - 5,00 cm - 1 stuk</li></ul> |

Het asbestmateriaal valt onder de mijlpaal van 2034.

Verwijderen

- Zorg voor een veilig beheer. Vermijd het beschadigen van het asbestmateriaal. Controleer de toestand jaarlijks op wijzigingen.
- Zorg voor een veilig beheer en verwijder dit asbestmateriaal wanneer het bij werken eenvoudig bereikbaar wordt. Controleer de toestand jaarlijks op wijzigingen.

- Eenvoudige handelingen: enkel door erkend asbestverwijderaar  
Enkel door erkende asbestverwijderaar.

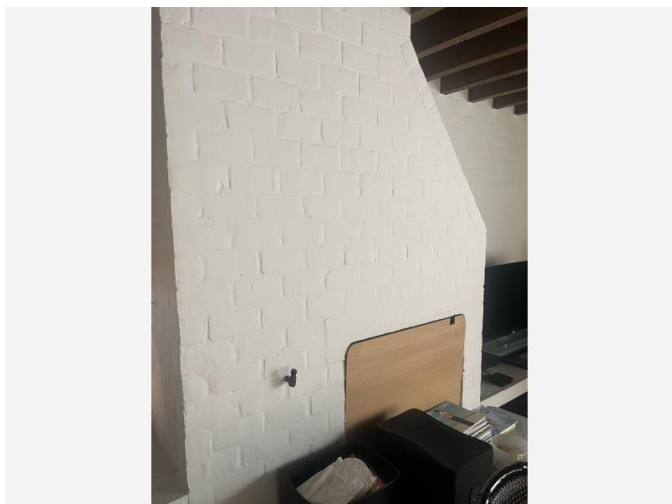
Er kunnen zich asbesttoepassingen bevinden in de verborgen schouw.

| Identificatiemethode | Redelijk vermoeden |

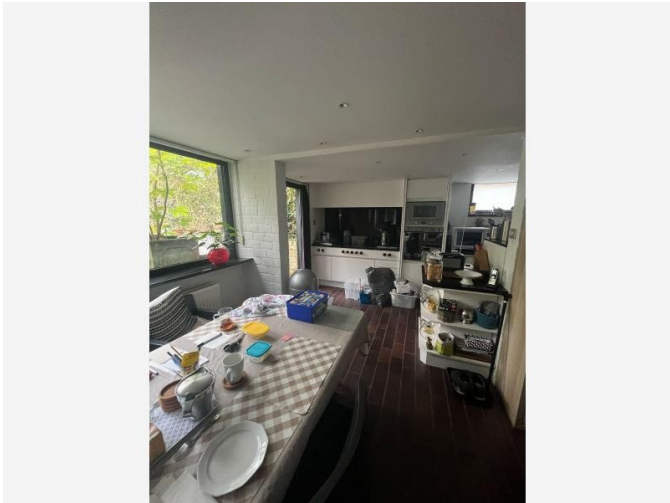
Plafond van keuken is gemaakt met gyproc platen.

| Identificatiemethode | Vaststelling & expertise (niet-asbestverdacht) |

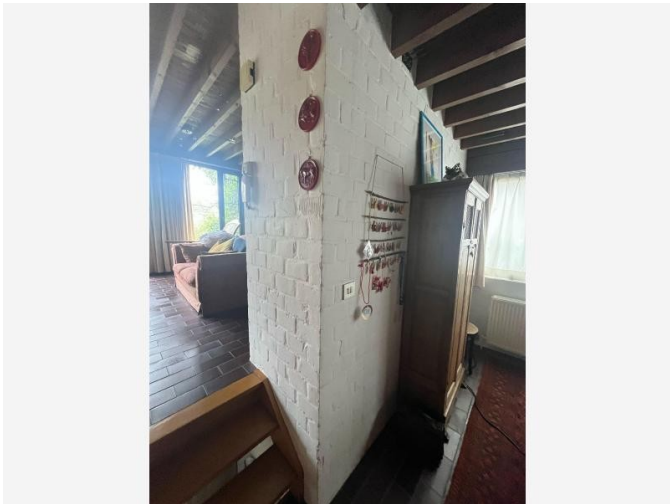
## Fiche 5: Woning - Bakstenen muren - Volledige woning

De volledig erwoning is vervaardigd uit baksteen met een laag verf erover.

| Identificatiemethode | Vaststelling & expertise (niet-asbestverdacht) |

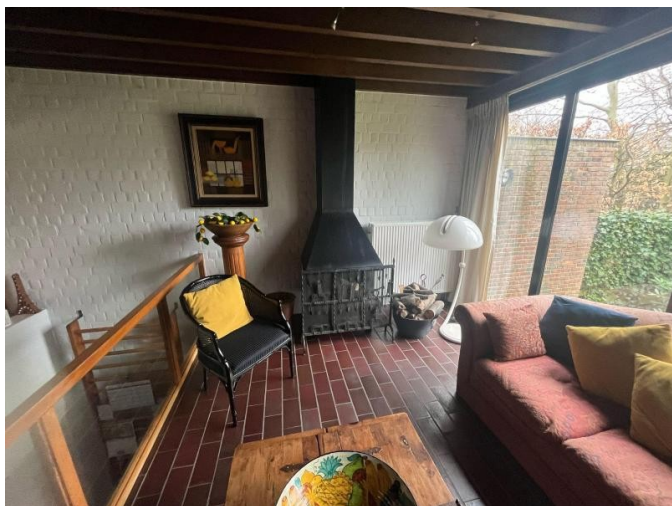
Er kunnen zich asbesttoepassingen bevinden in de kachel zoals asbestisolatie,...

| Identificatiemethode | Redelijk vermoeden |

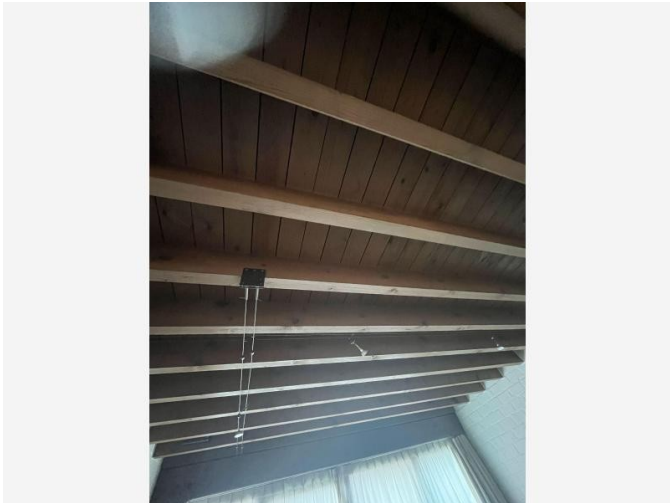
De volledige woning is vervaardigd van houten plafonden.

| Identificatiemethode | Vaststelling & expertise (niet-asbestverdacht) |

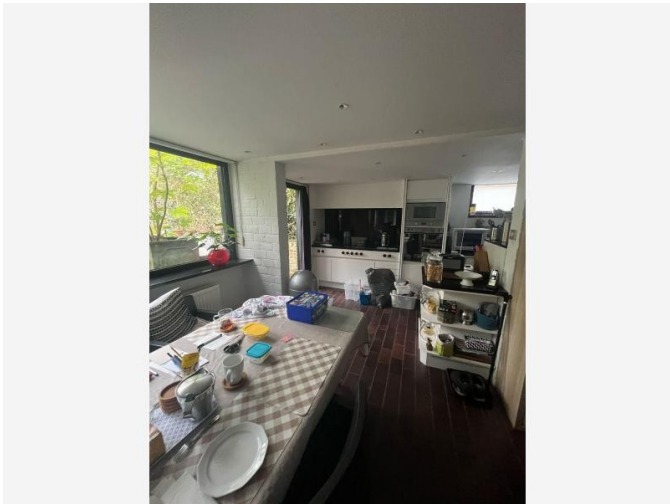
## Fiche 8: Woning - Pleisterwerk boven Gyproc - Keuken

Er kan pleisterwerk bevinden boven de gyproc platen in de keuken. Deze kan asbestverdacht zijn.

| Identificatiemethode | Redelijk vermoeden |
| (Asbest)materiaal | In-situ afwerkingslagen - Pleisterwerk (wand, plafond, ...) |
| Gebondenheid bindmiddel | Niet-hechtgebonden |
