# Asbestinventarisatetest

Albert Kanaalstraat 20, 2560 Nijlen

Attestnummer : 20250326-000596.000

Uitgegeven op : 26.03.2025

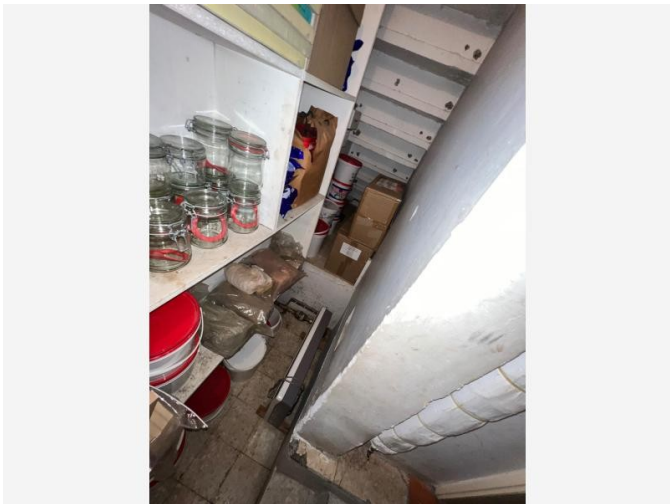
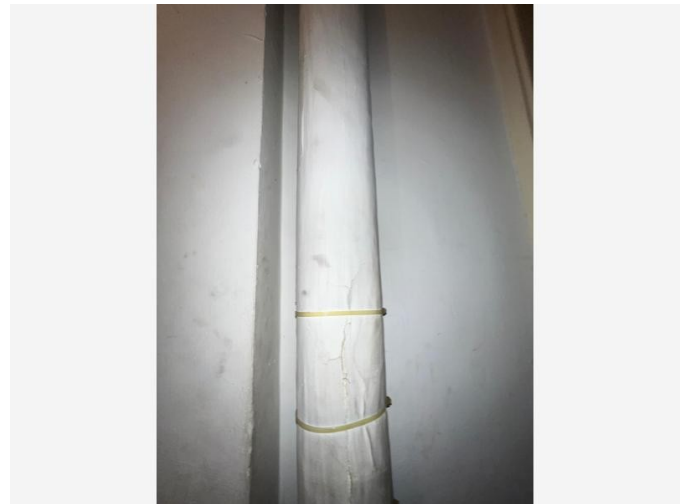
| Eindbeoordeling materiaalarisico | Hoog materiaalarisico en/of hoge kans op vezelvrijgave |

| Gebondenheid | Categorie 2: niet-hechtgebonden met matrix |
| Asbestsoort (vezeltype) | Crocidoliet aanwezig |
| Asbestconcentratie | Hoog ( $\geq 50\%$ ) |
| Toestand van het materiaal | Licht beschadigd, licht verweerd. Intact calciumsilicaatmateriaal of categorie III 'gebondenheid' |

| Beschrijving | Leidingisolatie |
| Hoeveelheid (lengte - omtrek - dikte - aantal) | <ul style="list-style-type: none"> <li>• 5,00 m - 60,00 cm - 0,50 cm - 1 stuk</li> </ul> |

**Dringend verwijderen**

- Verwijder dit asbestmateriaal zo snel mogelijk. Volg de toestand goed op.
- Voer bijkomende staalname(s) uit.

- Hermetische zone (erkend asbestverwijderaar)  
Deze verwijdermethode valt onder de vorm van hermetische zone conform de VLAREM en de Codex Welzijn op het werk. Het verwijderen van deze toepassing vormt dankzij de gesloten binnenruimte een groot risico op het inademen van asbestvezels. Alle maatregelen opgenomen in de wetgeving moeten strikt nageleefd worden.

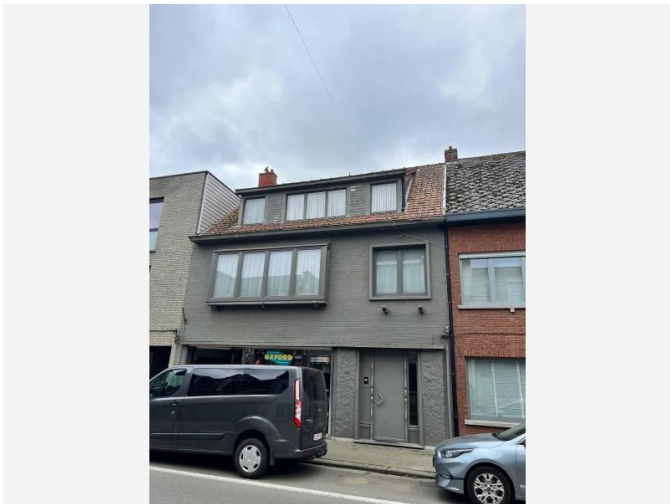
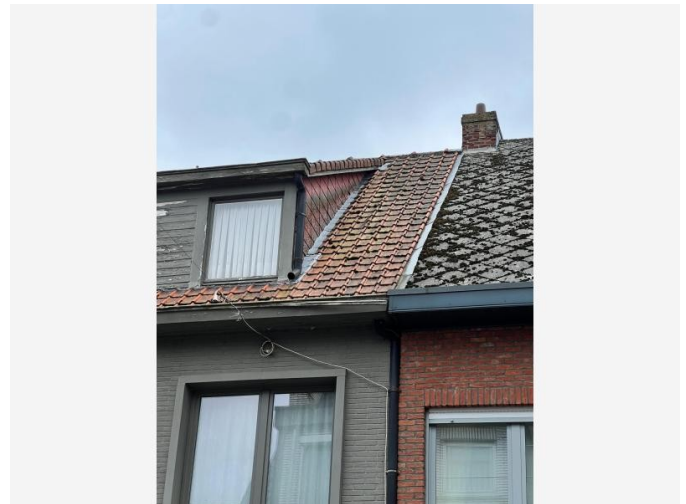
| Eindbeoordeling materiaalrisico | Verhoogd materiaalrisico en/of verhoogde kans op vezelvrijgave |

| Asbestsoort (vezeltype) | Crocidoliet aanwezig |
| Toestand van het materiaal | Matig beschadigd, matig verweerd |

| Beschrijving | Leien dakkappel voor |

Verwijderen

- Verwijder dit asbestmateriaal zo snel mogelijk. Volg de toestand goed op.
- Voer bijkomende staalname(s) uit.

- Eenvoudige handelingen: enkel door erkend asbestverwijderaar  
Deze verwijdermethode valt onder de vorm van eenvoudige handelingen

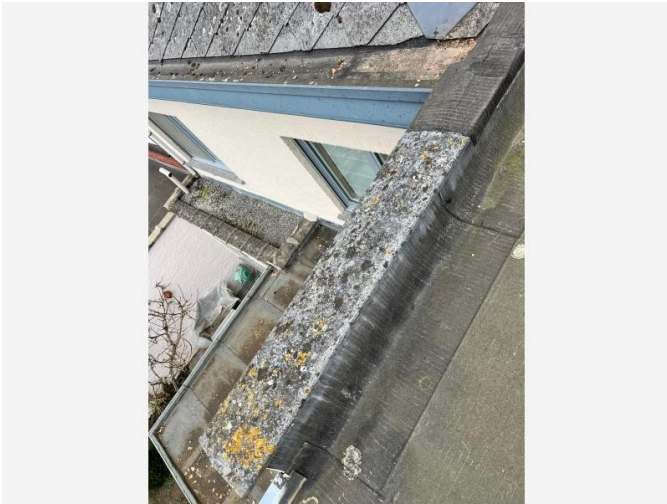
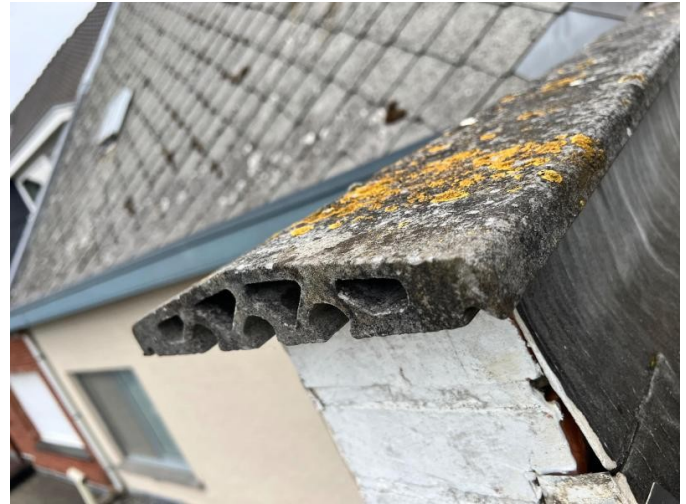
| Eindbeoordeling materiaalrisico | Verhoogd materiaalrisico en/of verhoogde kans op vezelvrijgave |

| Asbestsoort (vezeltype) | Crocidoliet aanwezig |
| Toestand van het materiaal | Matig beschadigd, matig verweerd |

| Beschrijving | Dekstenen |

Verwijderen

- Zorg voor een veilig beheer. Vermijd het beschadigen van het asbestmateriaal. Controleer de toestand jaarlijks op wijzigingen.
- Zorg voor een veilig beheer en verwijder dit asbestmateriaal wanneer het bij werken eenvoudig bereikbaar wordt. Controleer de toestand jaarlijks op wijzigingen.

- Eenvoudige handelingen: mag via doe-het-zelf of door werknemer(s) met opleidingsattest eenvoudige handelingen  
Deze vensterbanken zijn een hechtgebonden cementtoepassingen dewelke nog in een goede staat verkeren  
Deze hechtgebonden toepassingen mogen verwijderd worden via de eenvoudige handelingen. De tablet moet hierbij losgekapt worden zonder ze te beschadigen

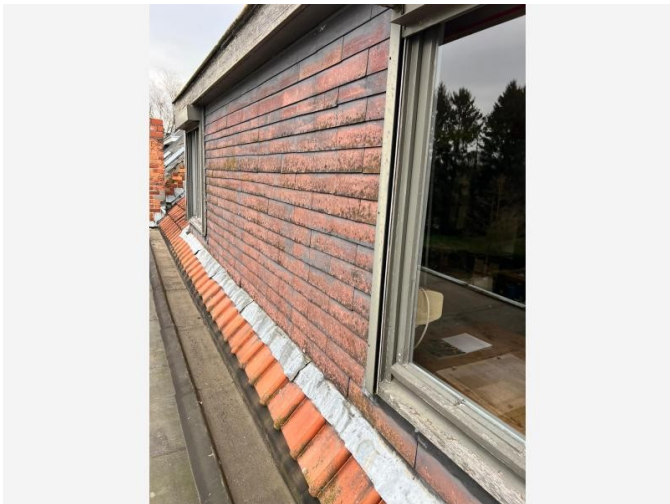
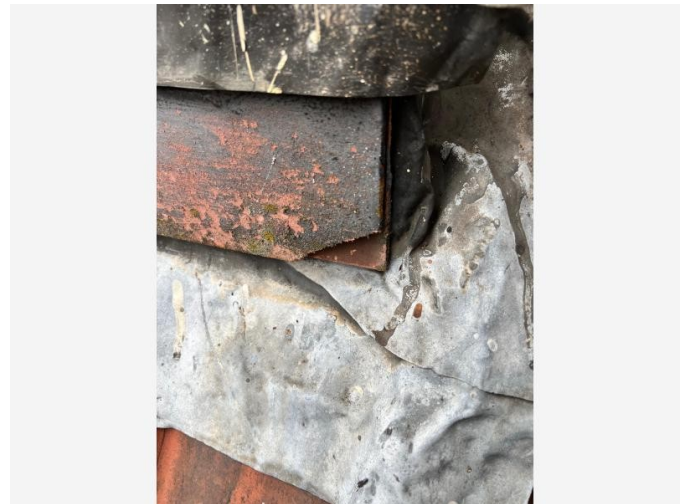
| Eindbeoordeling materiaalrisico | Verhoogd materiaalrisico en/of verhoogde kans op vezelvrijgave |

| Asbestsoort (vezeltype) | Alleen chrysotiel |
| Toestand van het materiaal | Matig beschadigd, matig verweerd |

| # | Type | Referentie | Resultaat |
|---|---|---|---|
| 4.1 | Puntmonster | MM03 | Chrysotiel |

| Beschrijving | Leien dakkappel achter |

Verwijderen

- Verwijder dit asbestmateriaal zo snel mogelijk. Volg de toestand goed op.
- Voer bijkomende staalname(s) uit.

- Eenvoudige handelingen: enkel door erkend asbestverwijderaar  
Deze verwijdermethode valt onder de vorm van eenvoudige handelingen en kan enkel door een erkend asbestverwijderaar conform de VLAREM en de Codex Welzijn op het werk. De asbesttoepassing kan immers niet zonder schade worden verwijderd. Alle maatregelen opgenomen in de wetgeving moeten strikt nageleefd worden.

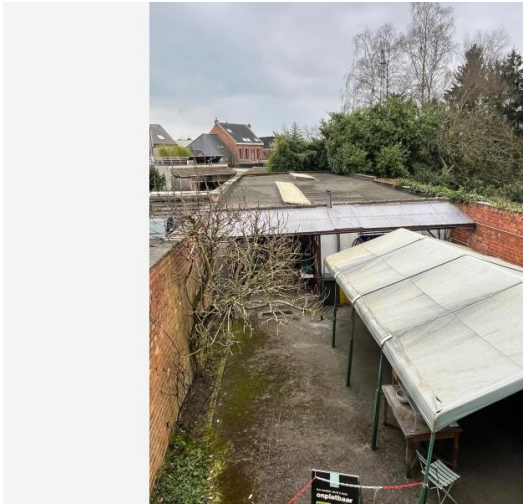
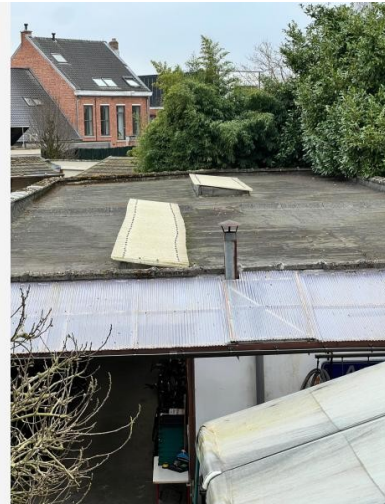
| Eindbeoordeling materiaalrisico | Laag materiaalrisico en/of verlaagde kans op vezelvrijgave |

| Asbestsoort (vezeltype) | Alleen chrysotiel |
| Toestand van het materiaal | Licht beschadigd, licht verweerd. Intact calciumsilicaatmateriaal of categorie III 'gebondenheid' |

| Beschrijving | Roofing magazijn |

Zorgvuldig beheren

- Zorg voor een veilig beheer. Vermijd het beschadigen van het asbestmateriaal. Controleer de toestand jaarlijks op wijzigingen.
- Voer bijkomende staalname(s) uit.

- Eenvoudige handelingen: enkel door erkend asbestverwijderaar  
Deze verwijdermethode valt onder de vorm van eenvoudige handelingen 'enkel door een erkend asbestverwijderaar' conform de VLAREM en de Codex Welzijn op het werk aangezien de kans op schadevorming tijdens de verwijderingswerken zeer groot is. Alle maatregelen opgenomen in de wetgeving moeten strikt nageleefd worden. Het is aangeraden om eerst stalen te laten nemen alvorens over te gaan tot de verwijdering van deze toepassing.

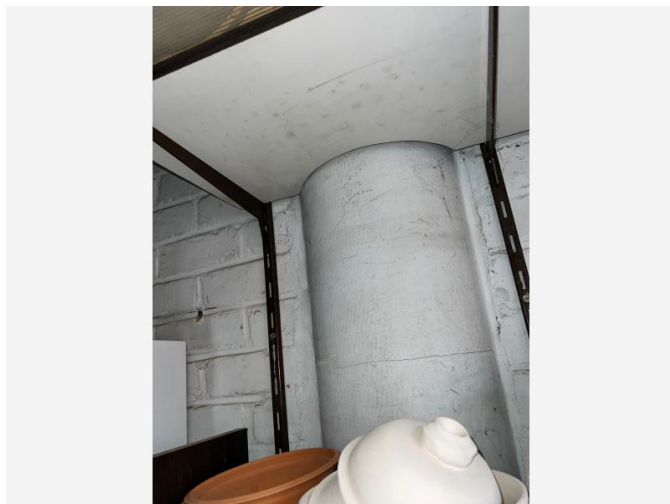
| Eindbeoordeling materiaalisico | Zeer laag materiaalisico en/of zeer lage kans op vezelvrijgave |

| Asbestsoort (vezeltype) | Crocidoliet aanwezig |
| Toestand van het materiaal | Onbeschadigd, niet verweerd |

| Beschrijving | Buis |

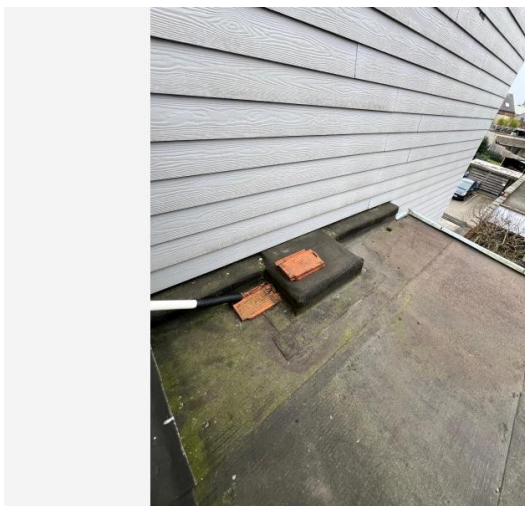
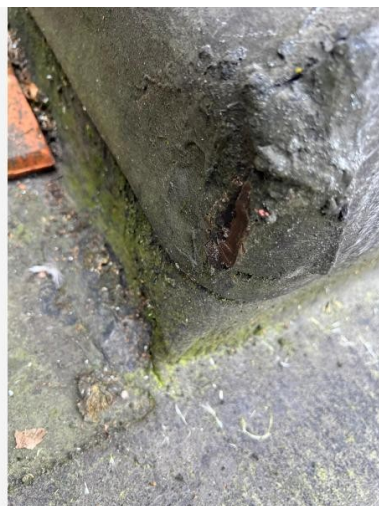
## Fiche 8: Roofing

Geen asbest

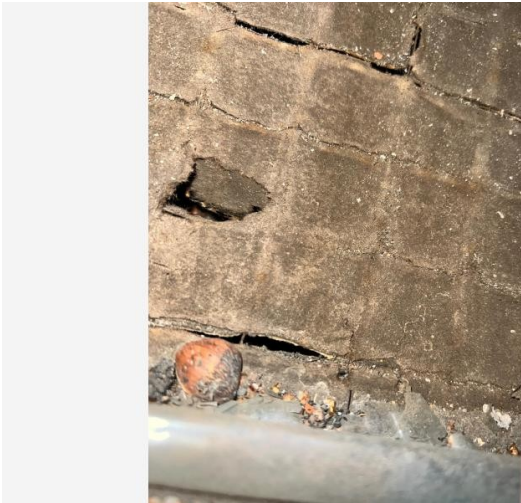
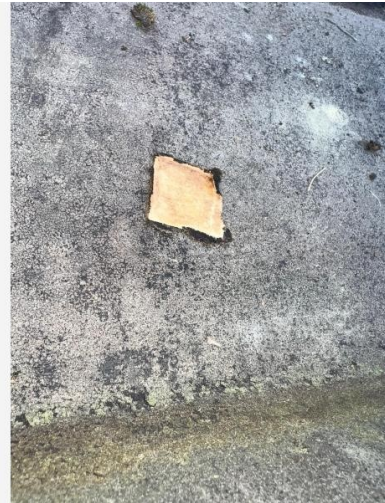
## Fiche 9: Onderdak

Geen asbest

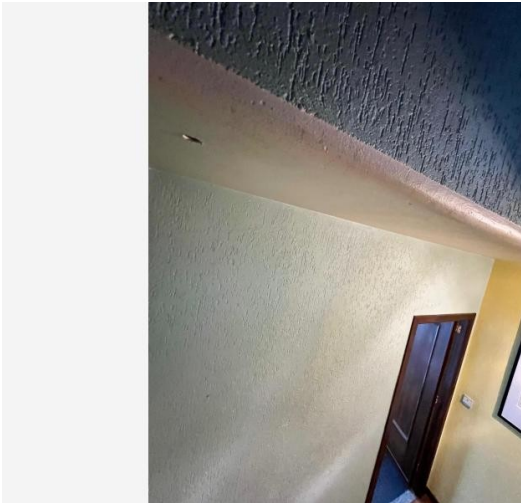
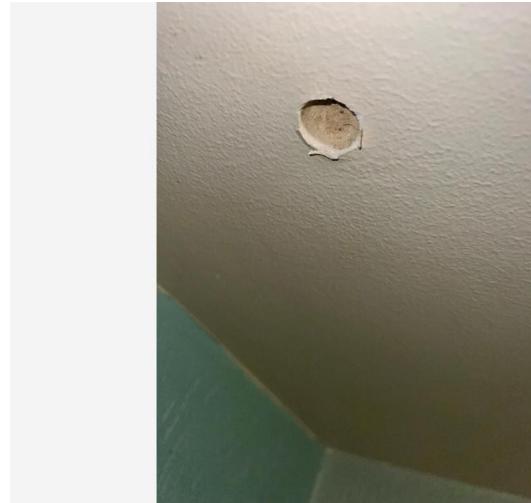
## Fiche 10: Pleisterwerk plafonds

Geen asbest

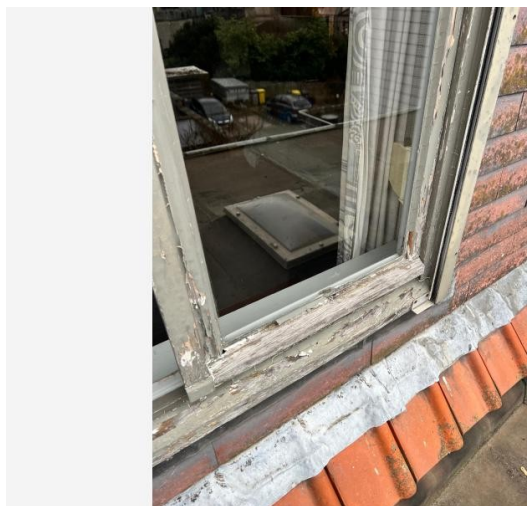
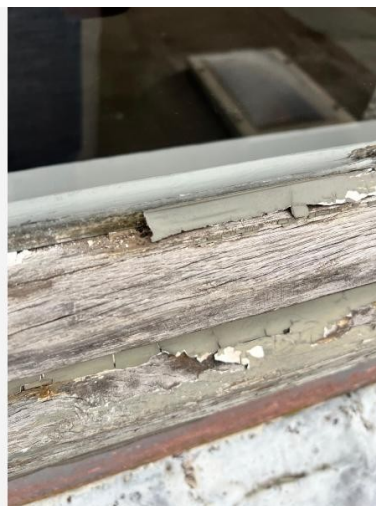
## Fiche 11: Mastiek

Geen asbest

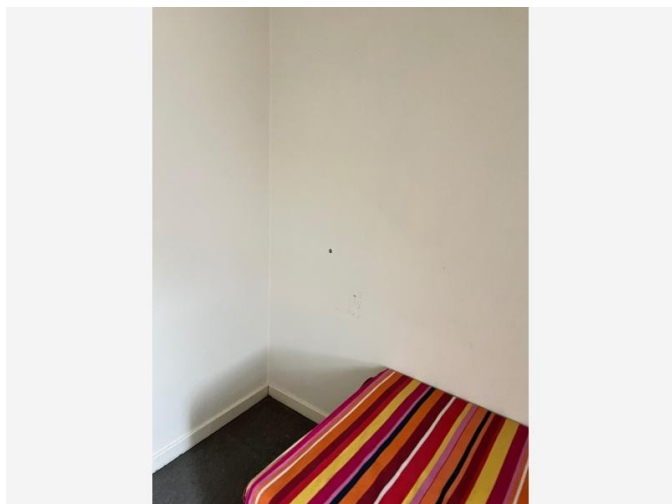
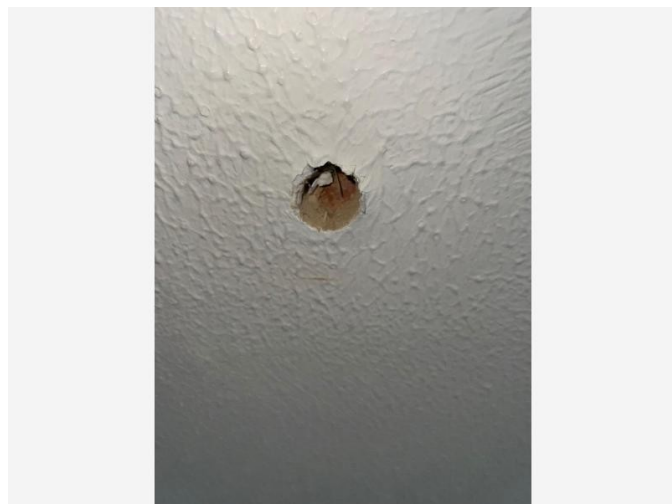
## Fiche 12: Pleisterwerk muren

Geen asbest
