Asbestinventarisatetest

Pedestraat 95/1, 1602 Sint-Pieters-Leeuw

Attestnummer : 20250401-000295.000

Uitgegeven op : 01.04.2025

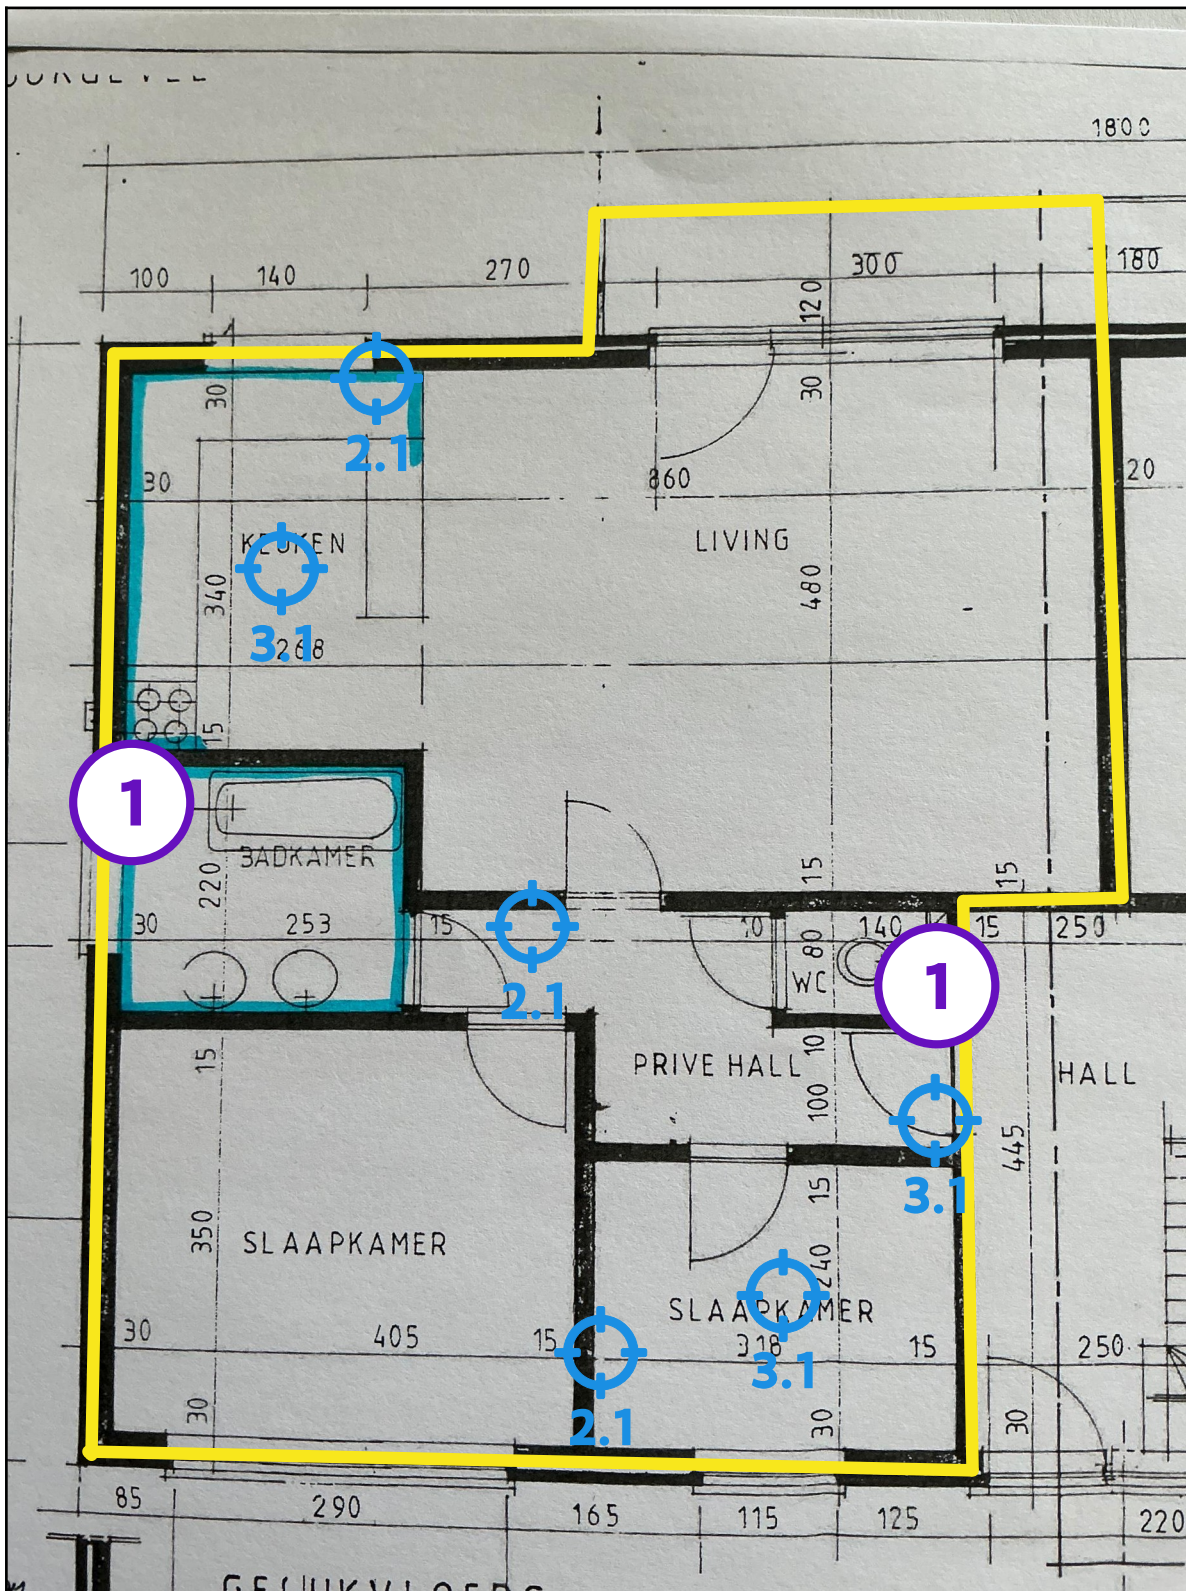
Plan 1.2: Appartement - bus 1

1. Toilet/badkamer - verluchttingskanaal	Advies	-
2. Pleisterwerk muren	Geen asbest	-
2.1 Code: MM01	Mengmonster	-
3. Pleisterwerk plafonds	Geen asbest	-
3.1 Code: MM02	Mengmonster	-

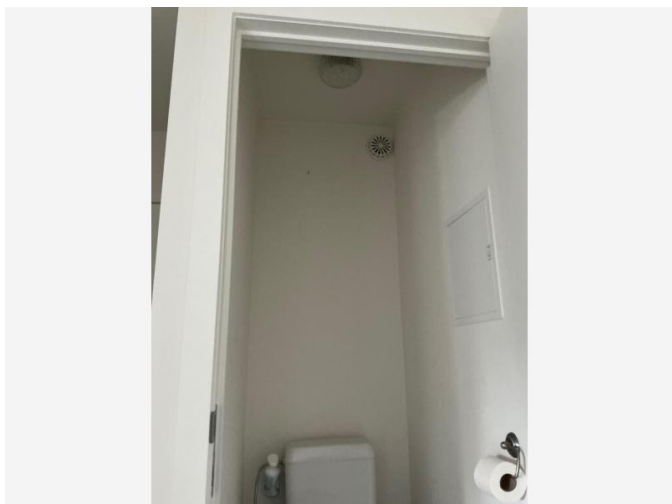
Vrije foto

Het verluchtungskanaal in de toilet/badkamer behoort tot de gemeenschappelijke delen. De gemeenschappelijke delen maken geen onderdeel uit van dit attest. In de periode dat deze appartementen werden gebouwd, werd mogelijk asbesthoudend materiaal gebruikt.

Indien bij werken het verluchtungskanaal zou verwijderd worden, dient er met de nodige zorg te worden omgesprongen en bemonsterd te worden.

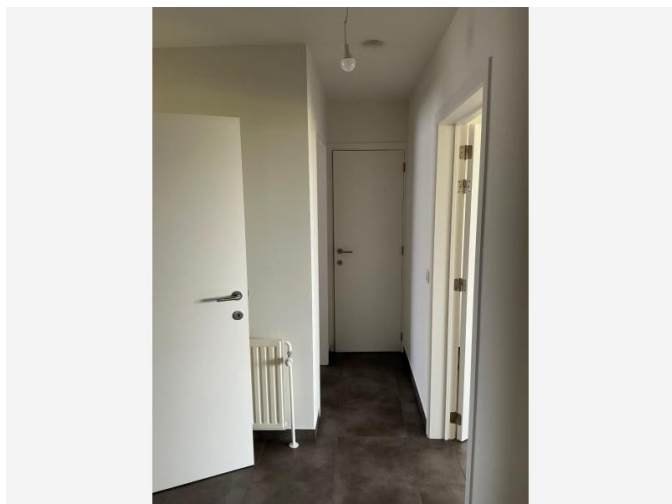
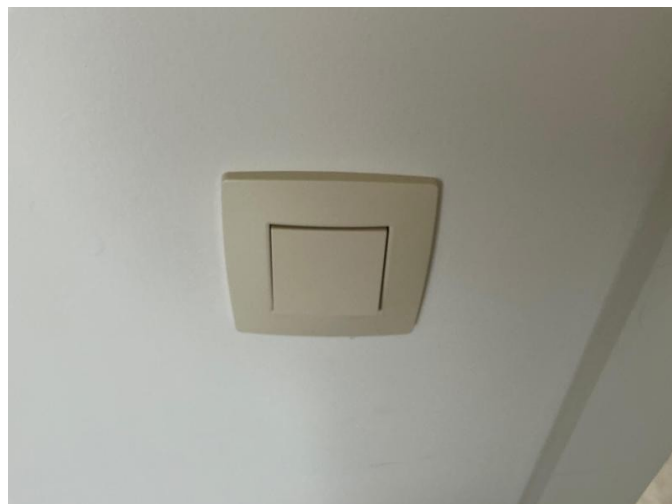
Fiche 2: Pleisterwerk muren

Geen asbest

#	Type	Referentie	Resultaat
2.1	Mengmonster	MM01	Geen asbest

Beschrijving	Pleisterwerk muren
Omgeving	Binnen
Primaire drager	Binnenwand
Bindmiddel van materiaal	Gips - kalk
Gebondenheid op basis van bindmiddel	Niet-hechtgebonden
Hoeveelheid (oppervlakte - dikte - aantal)	• 203,00 m ² - 1,00 cm - 1 stuk
Totaal volume	2,03 m ³
Identificatiemethode	Vaststelling met monstername
Destructieve handeling voor identificatie	Nee
Opmerking	<p>Natte ruimten : keuken - deels betegeld, badkamer - volledig betegeld</p> <p>Stooklokaal : CV-ketel hangt in de gemeenschappelijke kelder</p> <p>Een destructief onderzoek is aan te raden bij grondige verbouwingswerken, om eventuele pleisterwerken en/of cementering, mogelijks achter de valse wanden en achter de tegels te bemonsteren. Ook de afsmeerlaag in gips tussen gipskartonplaten kan asbest bevatten.</p> <p>Enkel destructief onderzoek kan uitwijzen waar deze naden zich bevinden.</p> <p>Dit behoort momenteel niet tot onze taak in deze opdracht.</p> <p>De hoeveelheid is een inschatting.</p>

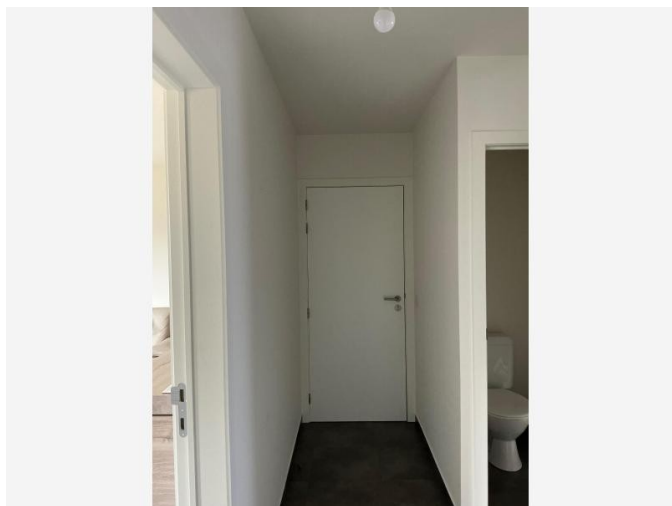
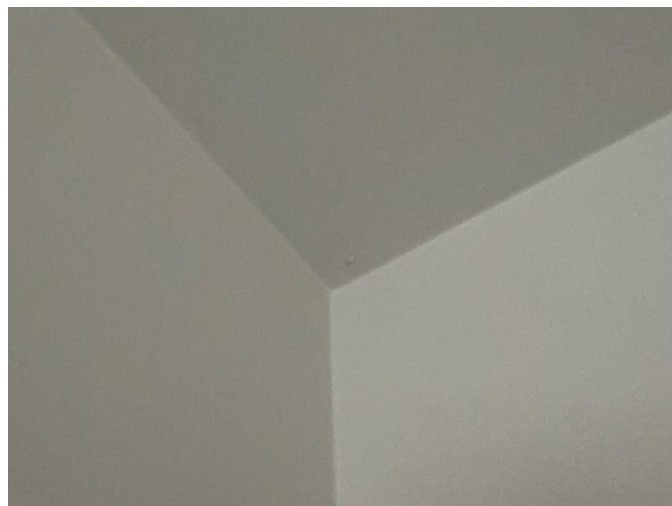
Fiche 3: Pleisterwerk plafonds

Geen asbest

#	Type	Referentie	Resultaat
3.1	Mengmonster	MM02	Geen asbest

Beschrijving	Pleisterwerk plafonds
Omgeving	Binnen
Primaire drager	Plafond
Bindmiddel van materiaal	Gips - kalk
Gebondenheid op basis van bindmiddel	Niet-hechtgebonden
Hoeveelheid (oppervlakte - dikte - aantal)	• 78,00 m ² - 1,00 cm - 1 stuk
Totaal volume	0,78 m ³
Identificatiemethode	Vaststelling met monsternamen
Destructieve handeling voor identificatie	Nee
Opmerking	Stooklokaal : CV-ketel hangt in de gemeenschappelijke kelder De hoeveelheid is een inschatting.
