# Asbestinventarisatattest

De Beuckerstraat 20, 2018 Antwerpen

Attestnummer : 20250410-000508.000

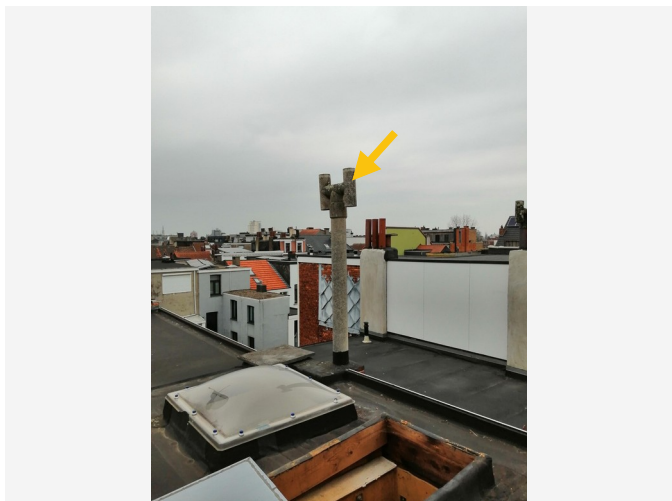
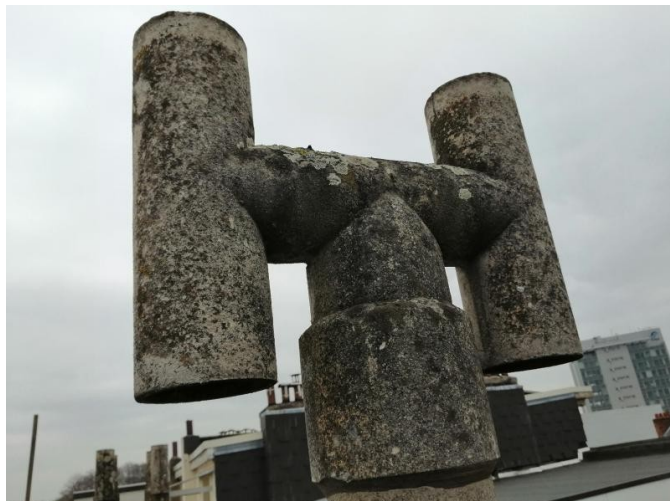
# Fiche 1: trekregelaar - valwindafleider verluchttingsbuis dak

Asbestmateriaal

| Eindbeoordeling materiaalsrisico | Verhoogd materiaalsrisico en/of verhoogde kans op vezelvrijgave |

| Asbestsoort (vezeltype) | Crocidoliet aanwezig |
| Asbestconcentratie | Laag (< 50%) |
| Toestand van het materiaal | Matig beschadigd, matig verweerd |

| Asbestmateriaal | Schouwhoed, ventilatiekap (anti-windval) |

Het asbestmateriaal valt onder de mijlpaal van 2034.

Verwijderen

- Zorg voor een veilig beheer. Vermijd het beschadigen van het asbestmateriaal. Controleer de toestand jaarlijks op wijzigingen.

- Eenvoudige handelingen: mag via doe-het-zelf of door werknemer(s) met opleidingsattest eenvoudige handelingen toepassing in geheel verwijderen en afvoeren als asbestafval

laat de toepassing gemonteerd zitten op de verluchtingsbuis en verwijder beide als één geheel.

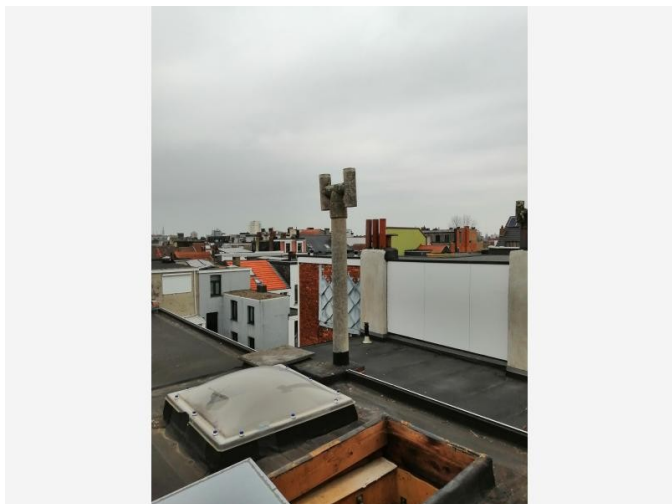
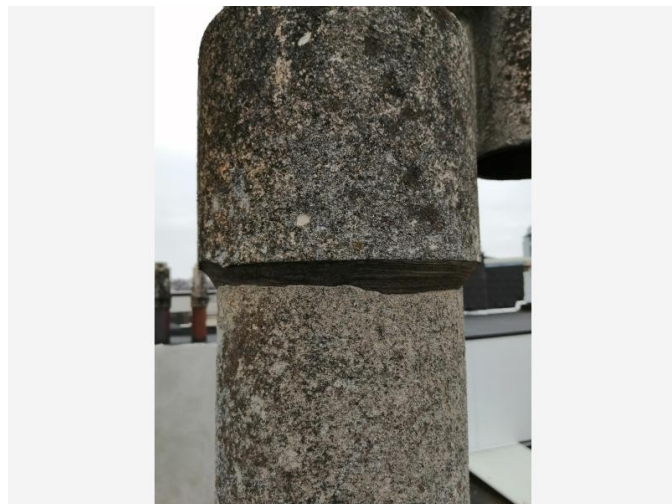
| Eindbeoordeling materiaalisico | Laag materiaalisico en/of verlaagde kans op vezelvrijgave |

| Asbestsoort (vezeltype) | Crocidoliet aanwezig |
| Asbestconcentratie | Laag (< 50%) |
| Toestand van het materiaal | Licht beschadigd, licht verweerd. Intact calciumsilicaatmateriaal of categorie III 'gebondenheid' |

| Asbestmateriaal | Buis, koker, leiding, pijp, doorvoer |

Het asbestmateriaal valt onder de mijlpaal van 2040.

Zorgvuldig beheren

- Zorg voor een veilig beheer. Vermijd het beschadigen van het asbestmateriaal. Controleer de toestand jaarlijks op wijzigingen.

- Eenvoudige handelingen: mag via doe-het-zelf of door werknemer(s) met opleidingsattest eenvoudige handelingen  
Buisdeel vrijmaken en in geheel uitnemen, afvoeren als asbestafval.

Laat bij verwijderen de trekregelaar zitten en voer samen af als geheel.

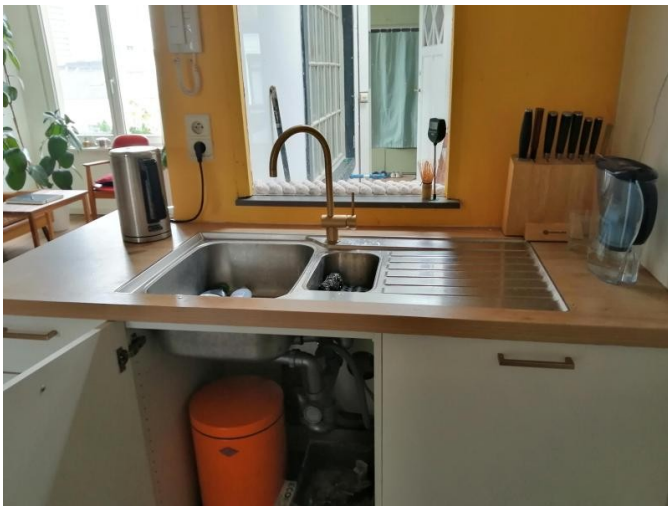
Bouwjaar: 2018

*Constructies gebouwd vanaf 2001 moeten niet onderzocht worden*

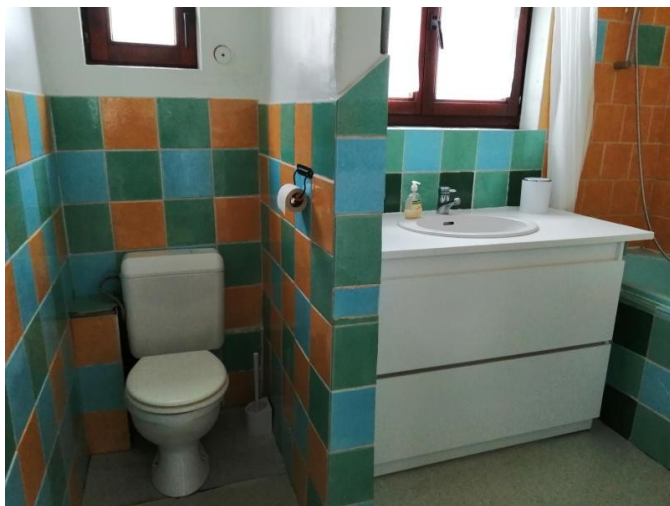
toepassing is niet waarneembaar.

staalname enkel mogelijk mits destructief onderzoek.

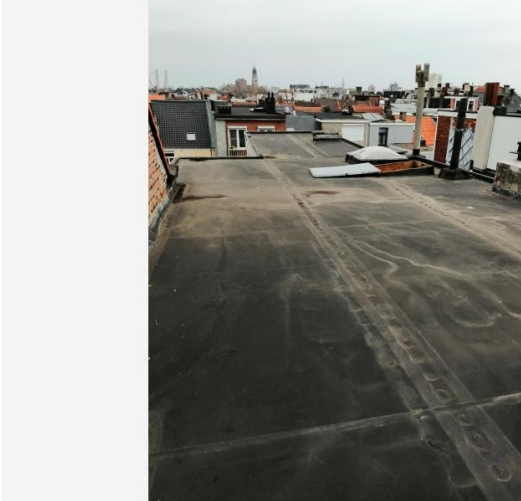
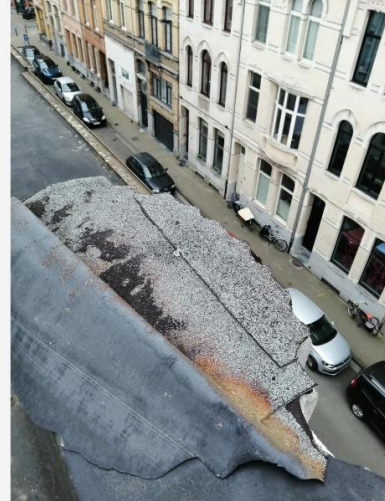
## Fiche 13: roofing (onderlaag of dampscherm)

Geen asbest

| Opmerking | toepassing als onderlaag of dampscherm. Toplaag = epdm |

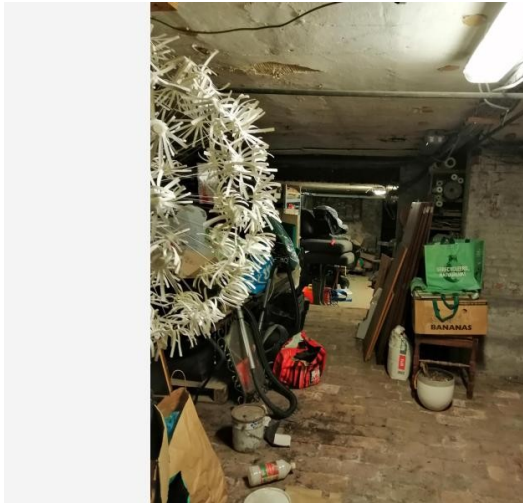
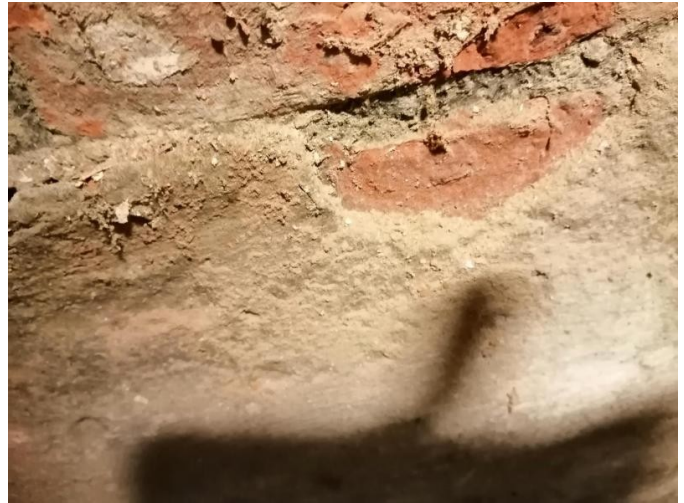
## Fiche 14: kelderbezetting

Geen asbest

| Opmerking | fragmentarisch aanwezige kelderbezetting, verspreid over ganse kelder |

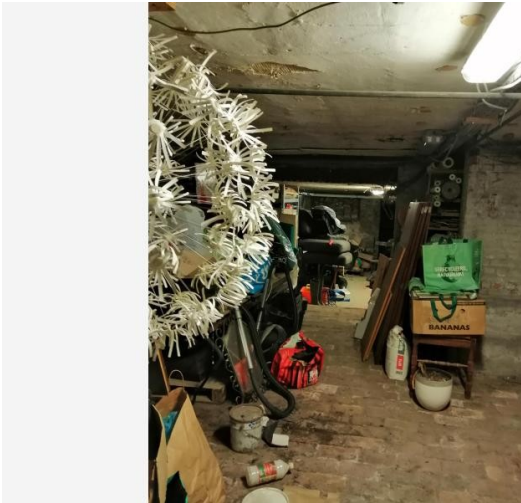
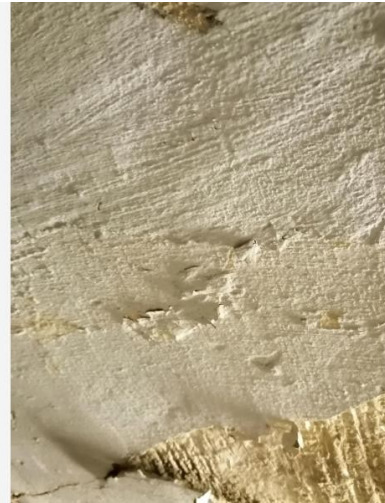
## Fiche 15: plafond kelder

Geen asbest
