# Asbestinventarisatetest

Hoogstraatsebaan 26, 2390 Malle

Attestnummer : 20250411-000153.000

Uitgegeven op : 11.04.2025

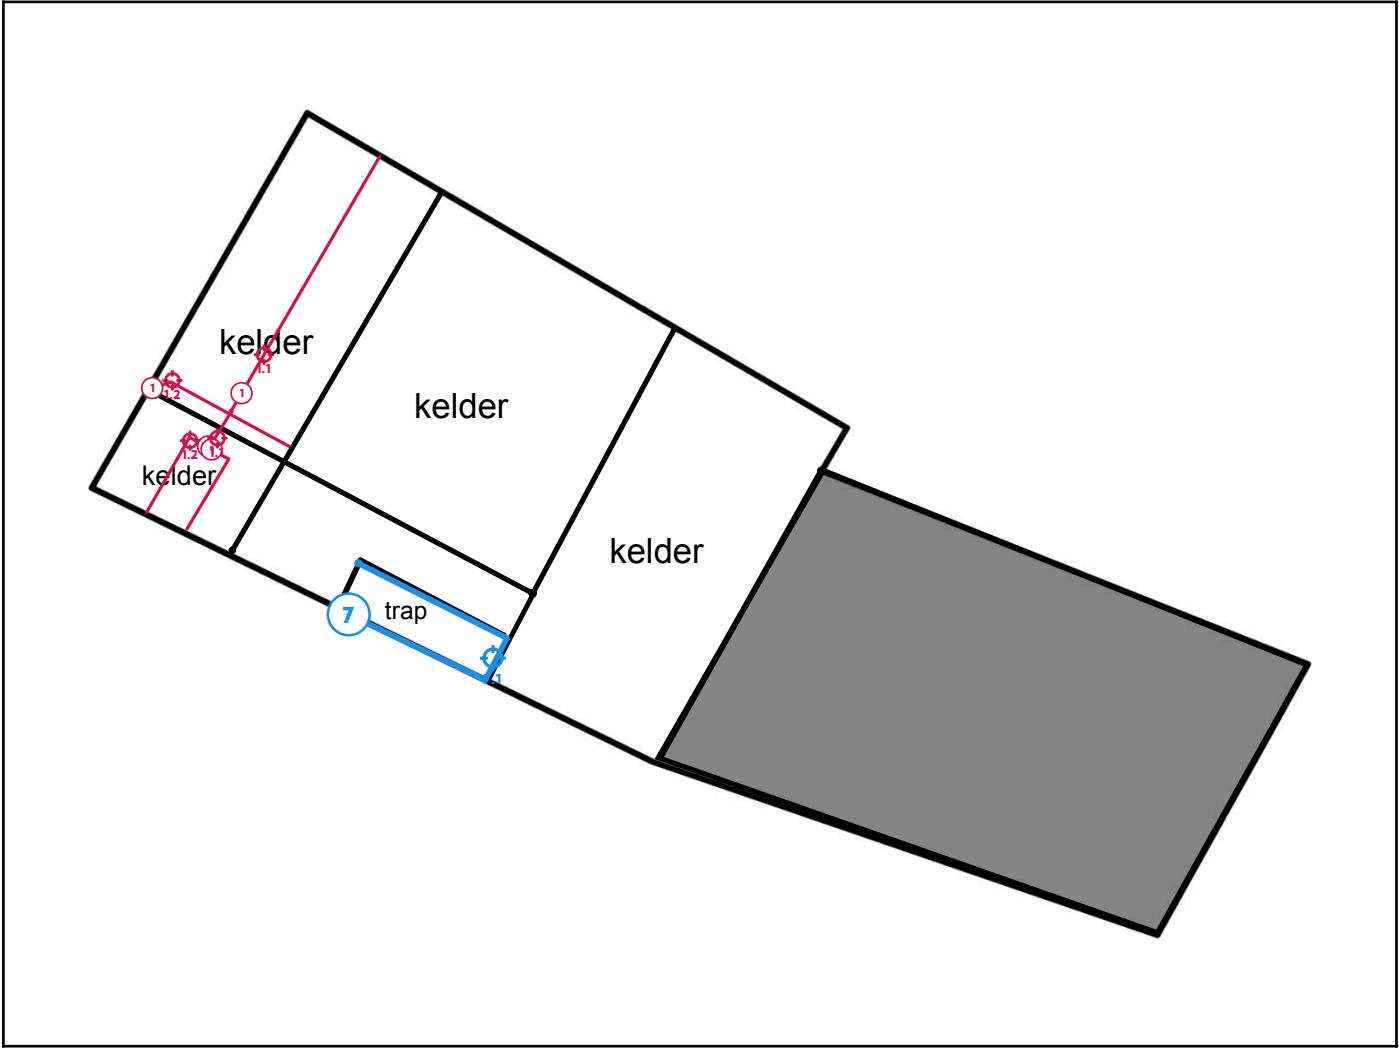
# Plan 1.1: Kelder; pleister wand en leiding isolatie

| Beschrijving | Type | Actie |
|---|---|---|
| 1. Leiding isolatie | Asbestmateriaal | Dringend verwijderen |

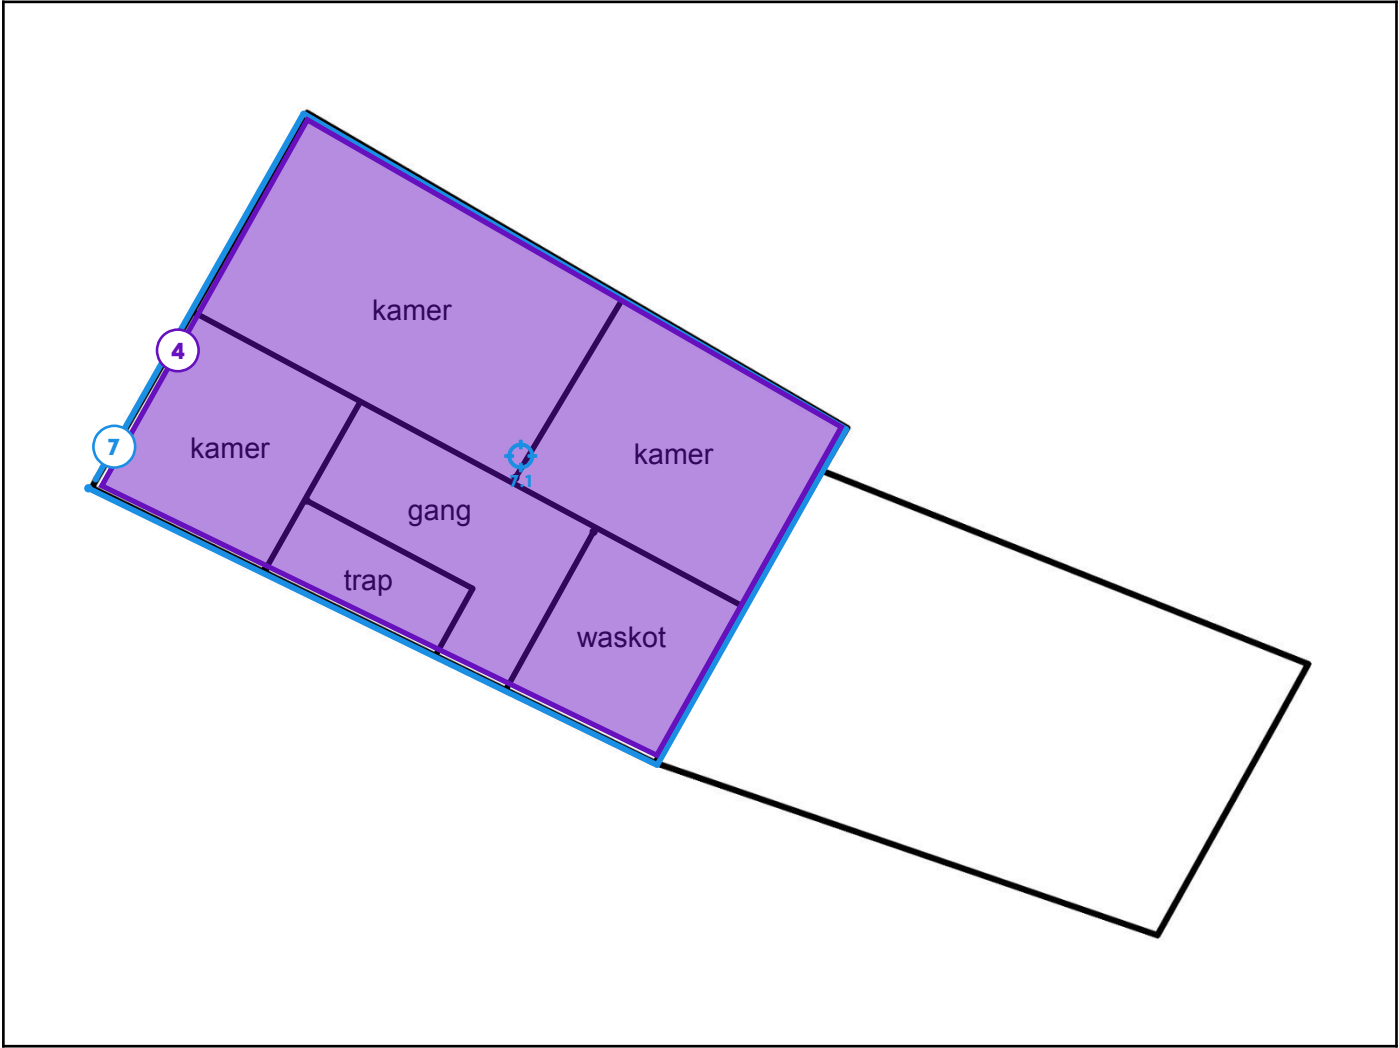
# Plan 1.6: Tweede verdiep; pleister wand en laminaat

| Beschrijving | Type | Actie |
|---|---|---|
| 4. Laminaat | Advies | - |

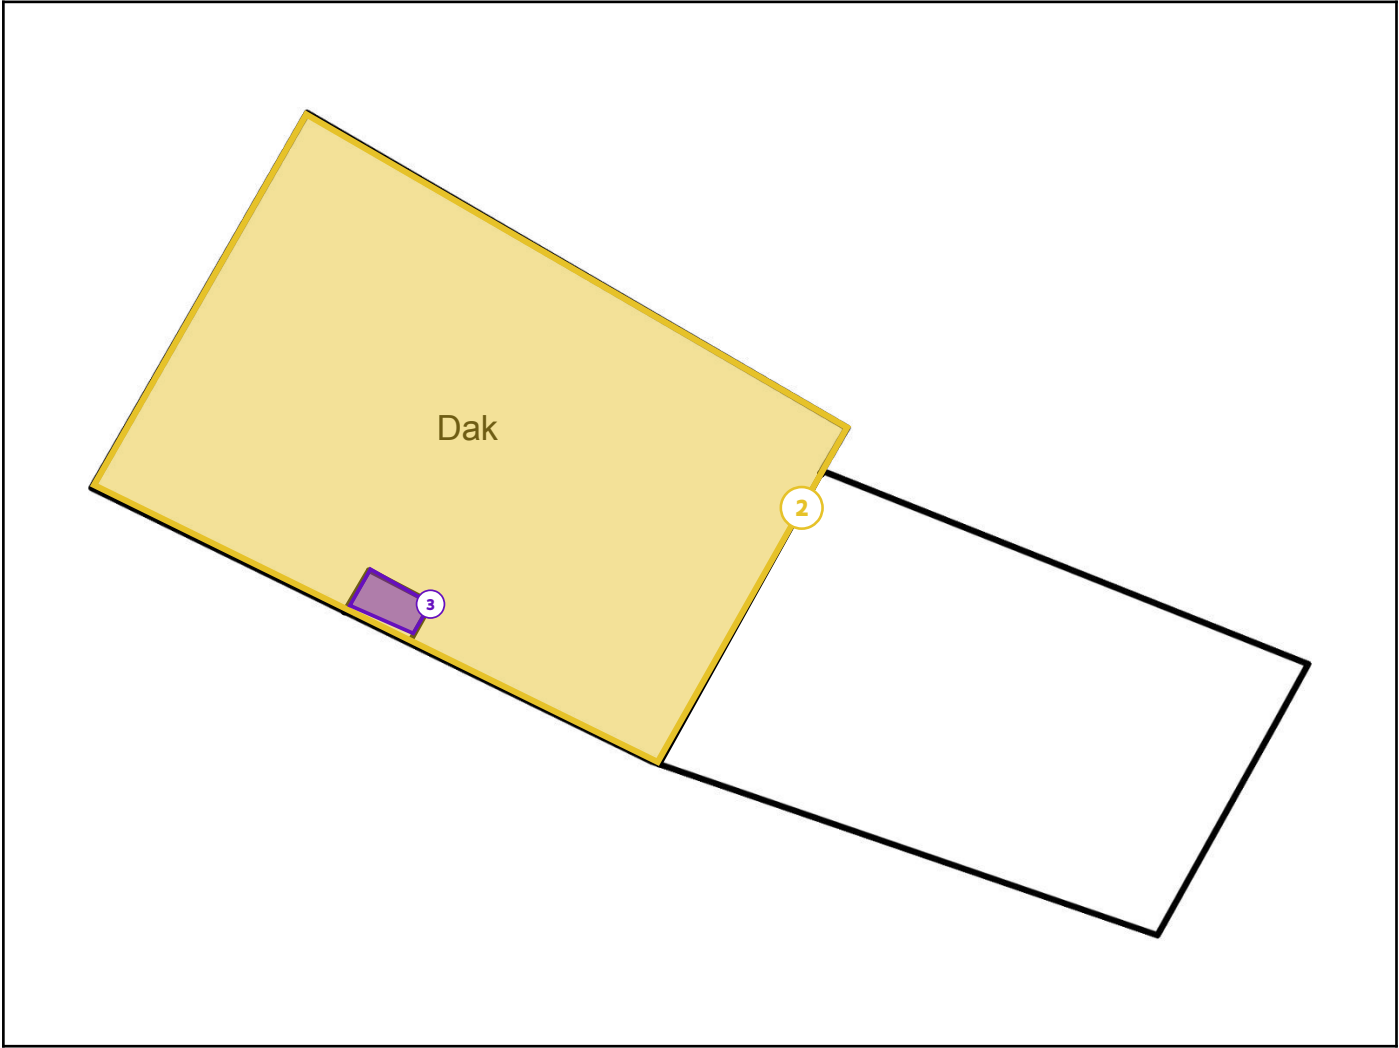
# Plan 1.8: Dak; onderdak en schouw

| Beschrijving | Type | Actie |
|---|---|---|
| 2. Onderdak | Asbestmateriaal | Zorgvuldig beheren |
| 3. Schouw | Beperking | - |

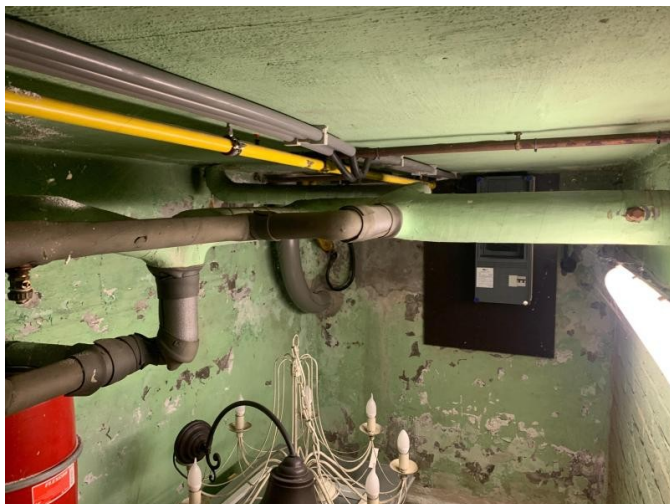
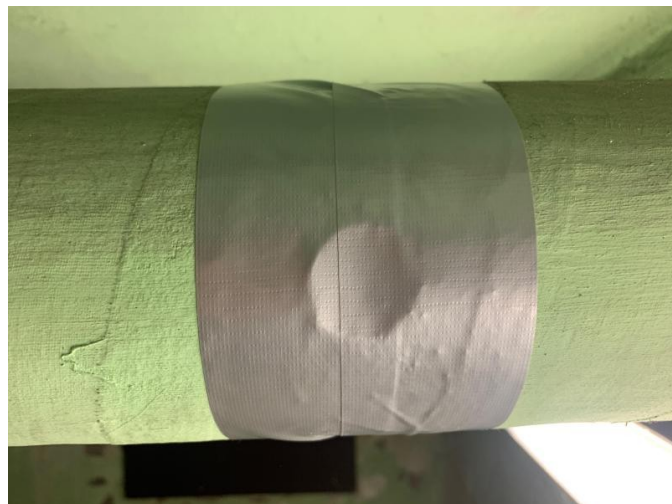
## Conclusie

Het asbestmateriaal valt onder de mijlpaal van 2034.

**Dringend verwijderen**

| Eindbeoordeling materiaalrisico | Hoog materiaalrisico en/of hoge kans op vezelvrijgave |

| Gebondenheid | Categorie 2: niet-hechtgebonden met matrix |
| Asbestsoort (vezeltype) | Amfibool aanwezig, uitgezonderd crocidoliet |
| Asbestconcentratie | Hoog ( $\geq 50\%$ ) |
| Afschermingsgraad van het gehele materiaal | Geheel of deels (ook) vrij aan binnenluchtstromen |
| Toestand van het materiaal | Licht beschadigd, licht verweerd. Intact calciumsilicaatmateriaal of categorie III 'gebondenheid' |

| # | Type | Referentie | Resultaat |
|---|---|---|---|
| 1.1 | Mengmonster | MM04 recht | Amosiet |
| 1.2 | Mengmonster | MM05 bocht | Amosiet |

| Beschrijving | Leiding isolatie |
| Asbestmateriaal | In-situ afwerkingslagen - Thermische isolatie |
| Gebondenheid op basis van bindmiddel | Niet-hechtgebonden |

- Zorg voor een veilig beheer. Vermijd het beschadigen van het asbestmateriaal. Controleer de toestand jaarlijks op wijzigingen.

- Hermetische zone (erkend asbestverwijderaar)  
Betreft een losgebonden toepassing met ... verwerking. Het saneren van de toepassing veroorzaakt breukvorming, verkrumming en stofvorming van het materiaal. Dit met een hoog risico op vezelvrijgave. De toepassing dient verwijderd te worden a.d.h.v. een hermetische zone, dit door een erkend asbestverwijderaar. Voor verder advies kan je een kijkje nemen op de site van OVAM.

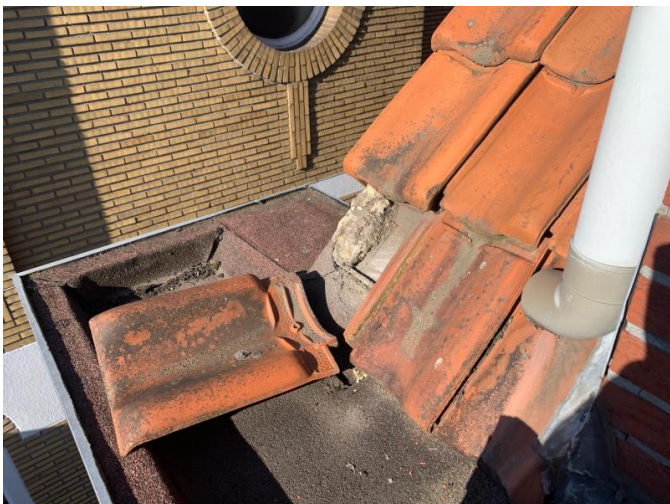
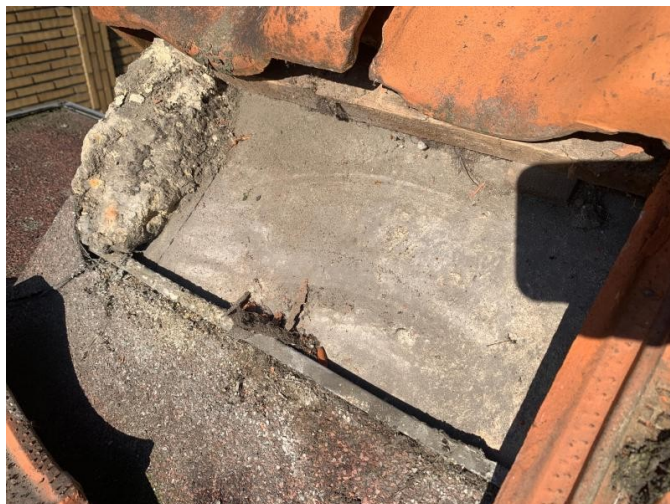
Het asbestmateriaal valt onder de mijlpaal van 2040.

Zorgvuldig beheren

| Eindbeoordeling materiaalisico | Laag materiaalisico en/of verlaagde kans op vezelvrijgave |

| Gebondenheid | Categorie 1: hechtgebonden in oorsprong |
| Asbestsoort (vezeltype) | Crocidoliet aanwezig |
| Asbestconcentratie | Laag (< 50%) |
| Toestand van het materiaal | Onbeschadigd, niet verweerd |

| Beschrijving | Onderdak |
| Asbestmateriaal | Plaat, paneel, tablet - Type Menuiserie |

- Zorg voor een veilig beheer. Vermijd het beschadigen van het asbestmateriaal. Controleer de toestand jaarlijks op wijzigingen.

- Eenvoudige handelingen: mag via doe-het-zelf of door werknemer(s) met opleidingsattest eenvoudige handelingen  
Betreft een hechtgebonden toepassing in zeer goede staat met een laag risico op vezelvrijgave. De toepassing zorgvuldig verwijderen, zonder wijzigingen aan te brengen in de huidige toestand van het materiaal. De toepassing niet breken en/of beschadigen. Verwijder de toepassing a.d.h.v. eenvoudige handelingen en voorzie de nodige PBM's zoals ademhalingsmasker met een P3-filter, Tyvec categorie 3 type 5-6, schoeisel moet volledig gesloten zijn, wegwerphandschoenen. Opgeleid personeel wordt aanbevolen. Het asbestmateriaal moet worden verpakt in twee lagen van luchtdichte, stevige plastic zakken of folie. Deze dienen gemarkeerd te zijn met een waarschuwingsetiket. Voor verder advies kan je een kijkje nemen op de site van OVAM

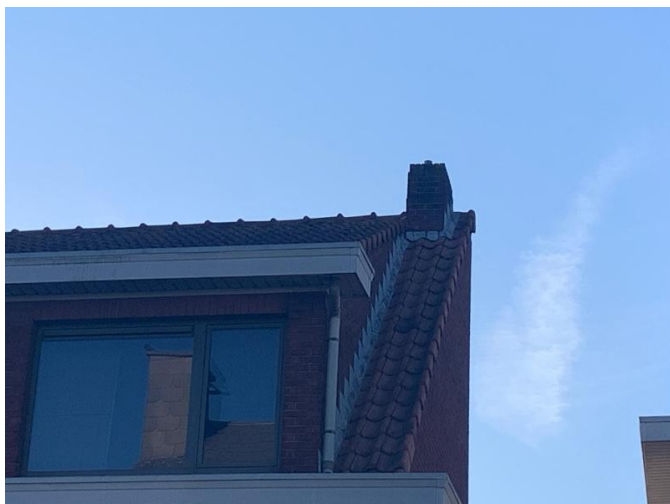
*Situeringsfoto*

**Reden:** Het te onderzoeken materiaal situeert zich hoger dan 3,50 m te rekenen vanaf een veilige ondergrond

**Uitleg van de asbestdeskundige:** Het materiaal in de schacht van de schouw kon op het moment van de inspectie niet nader worden onderzocht. Conform ons inspectieprotocol mogen wij een beperking inroepen voor hoogtes hoger dan 3,5 m. Indien men dit wil laten onderzoeken, dient er een nieuwe afspraak gemaakt te worden en moet er een hoogtewerker voorzien worden, evenals iemand die bevoegd is om deze te bedienen en eventueel een technieker die de al dan niet aanwezige schouwhoed kan afnemen en weer terugplaatsen.

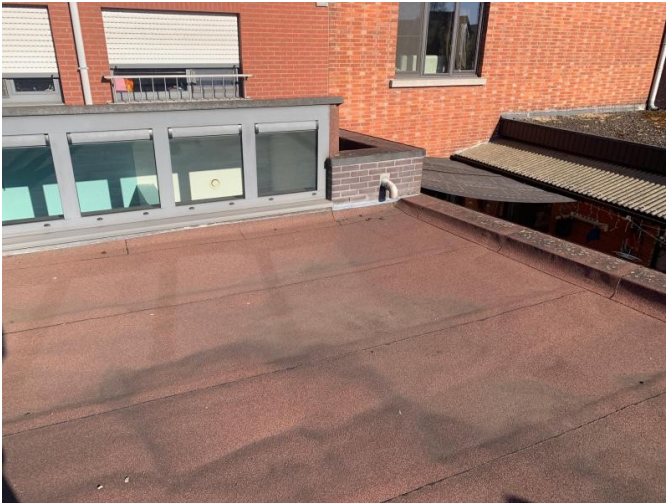
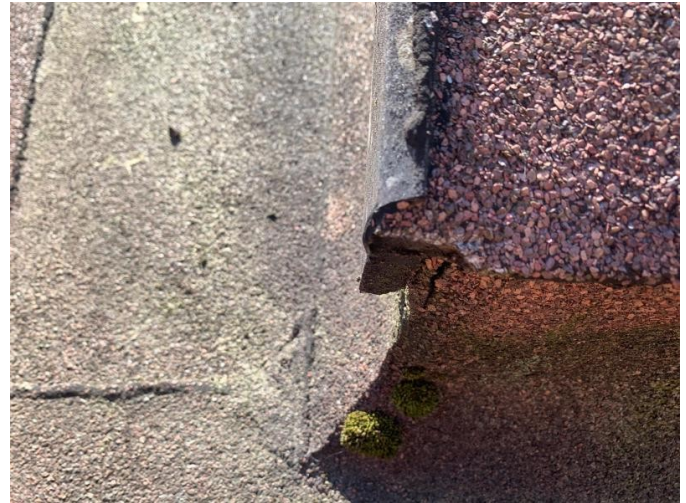
## Fiche 5: Roofing dak

Geen asbest

| # | Type | Referentie | Resultaat |
|---|---|---|---|
| 5.1 | Puntmonster | MM03 | Geen asbest |

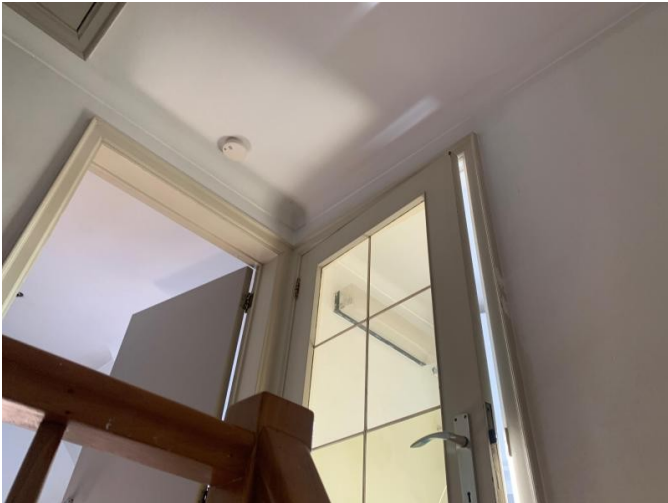
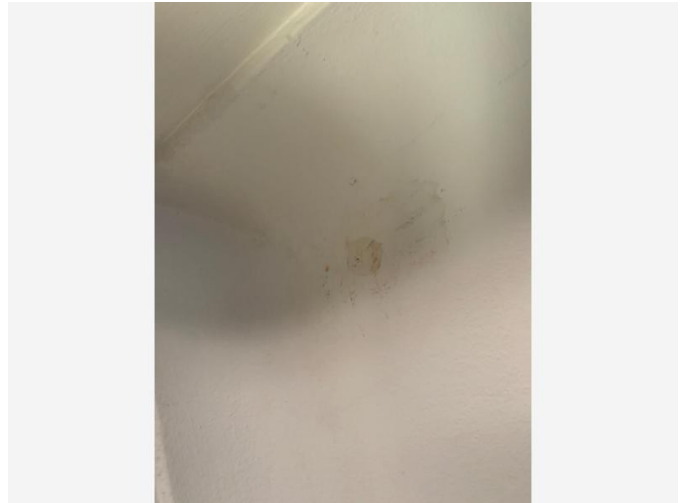
## Fiche 6: Pleister plafond

Geen asbest

| # | Type | Referentie | Resultaat |
|---|---|---|---|
| 6.1 | Mengmonster | MM02 | Geen asbest |

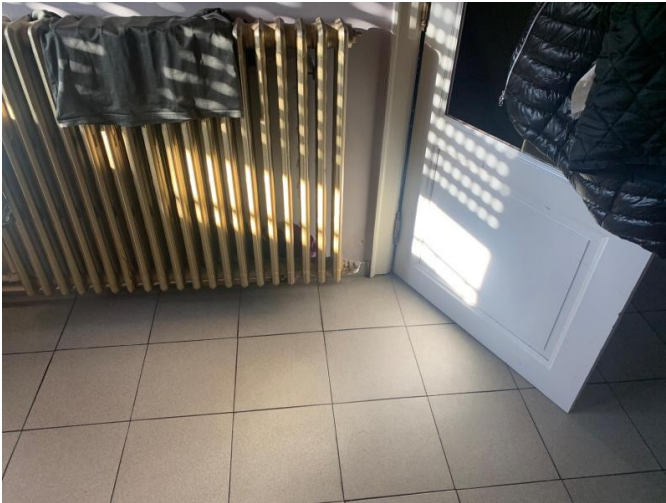
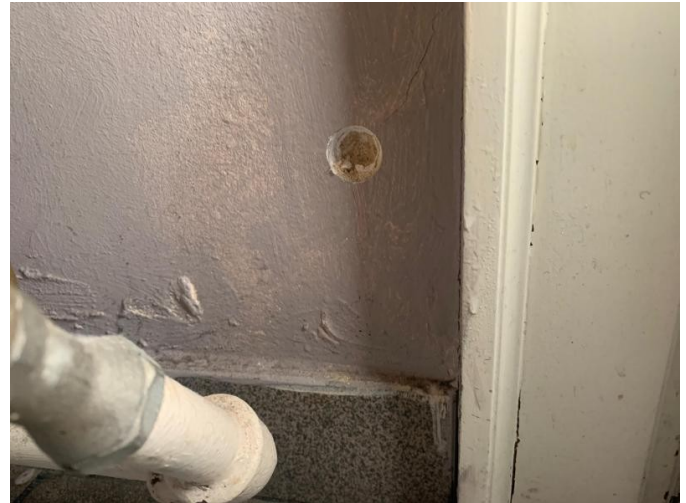
## Fiche 7: Pleister wand

Geen asbest

| # | Type | Referentie | Resultaat |
|---|---|---|---|
| 7.1 | Mengmonster | MM01 | Geen asbest |

| Opmerking | Betreft al het waarneembare pleisterwerk binnen de geïnspecteerde zone. In het kantoorruimte was een vals plafond aangetroffen. |
