Asbestinventarisatetest

Houterstraat 89, 3620 Lanaken

Attestnummer : 20230429-000063.000

Uitgegeven op : 29.04.2023

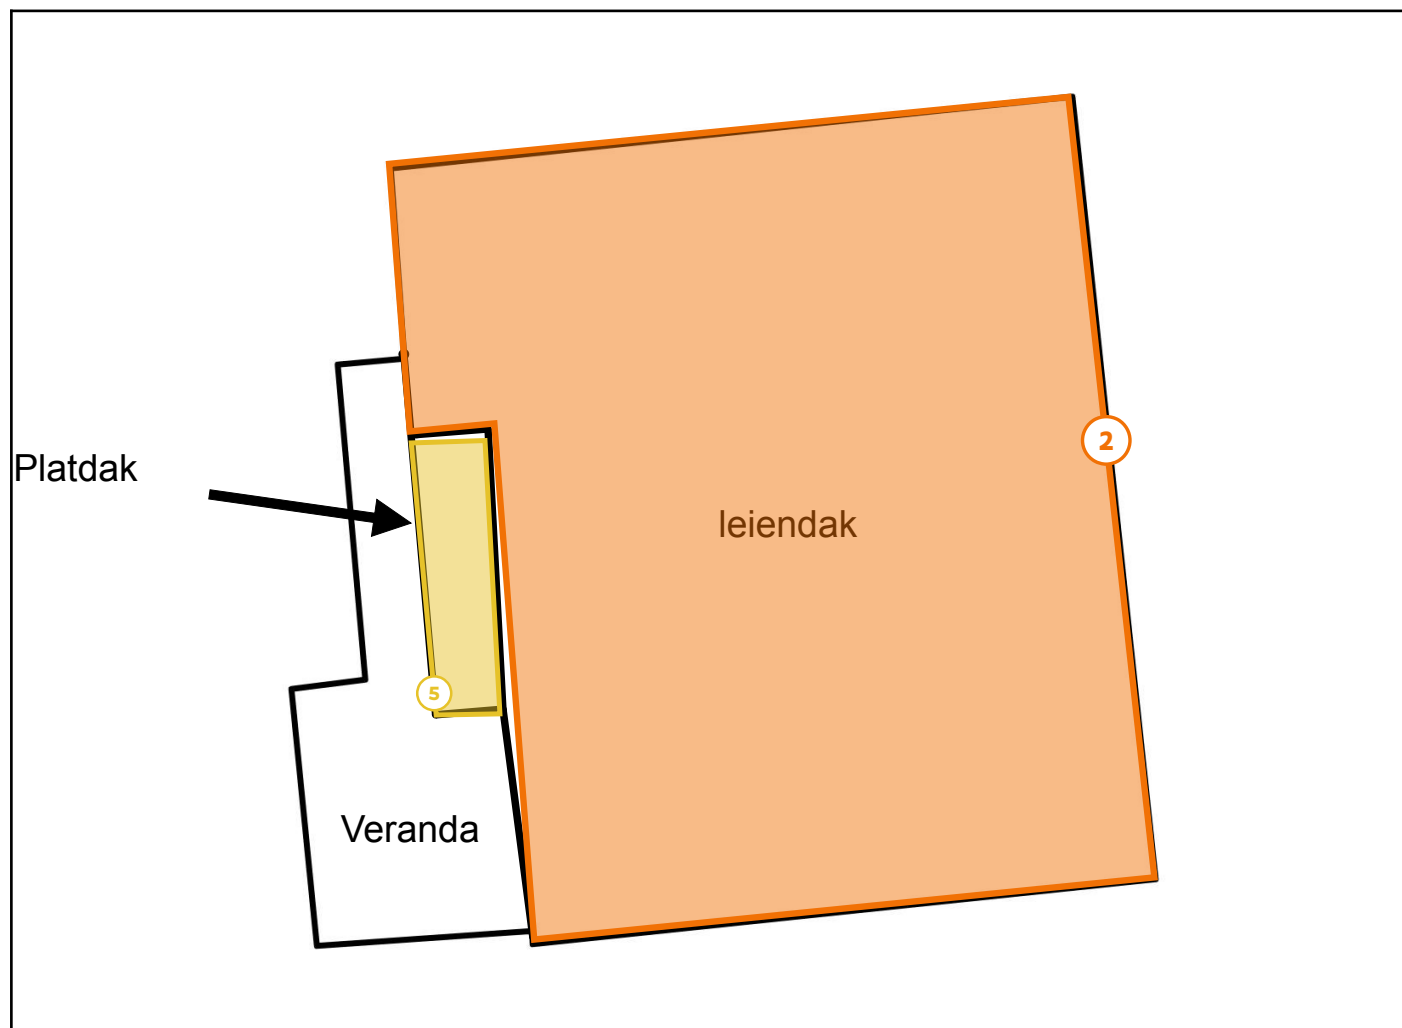
Plan 1.1: Dak/ buiten

Beschrijving	Type	Actie
2. Leiendak	Asbestmateriaal	Verwijderen
5. Platdak	Asbestmateriaal	Zorgvuldig beheren

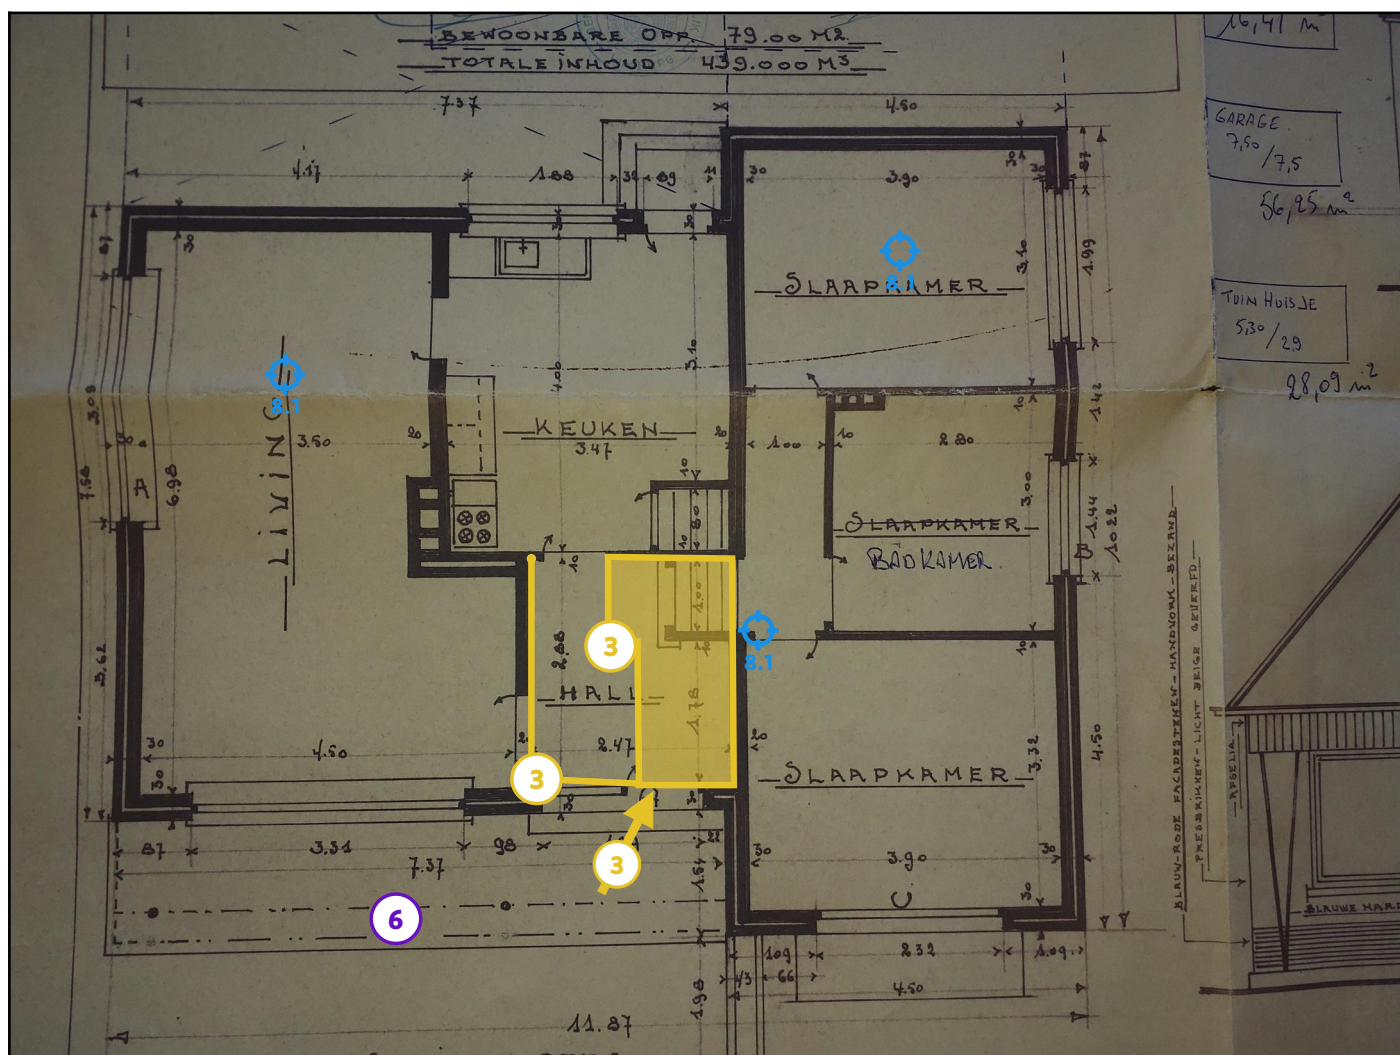
Plan 1.2: GVL deel 1

Beschrijving	Type	Actie
3. Trap + plinten inkomhal	Asbestmateriaal	Zorgvuldig beheren
6. Algemeen advies	Advies	-
8. Pleisterwerk Plafond	Geen asbest	-
8.1 Code: m2	Mengmonster	-

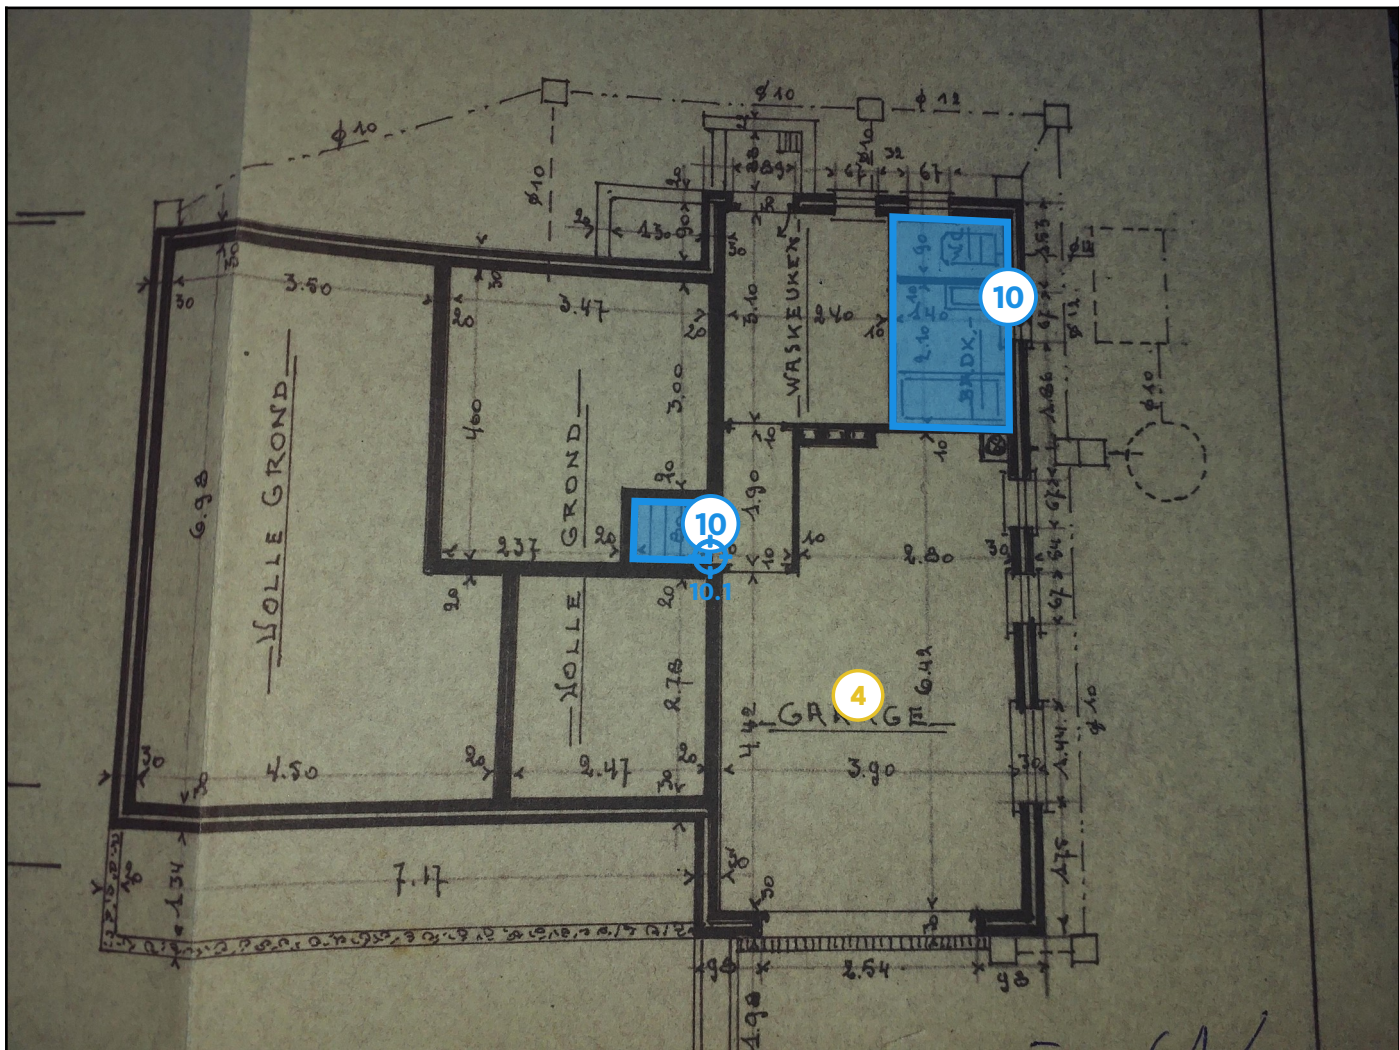
Plan 1.4: Kelder

Beschrijving	Type	Actie
4. Bakeliet	Asbestmateriaal	Zorgvuldig beheren
10. Vloerzeil kelder	Geen asbest	-
10.1 Code: M4	Puntmonster	-

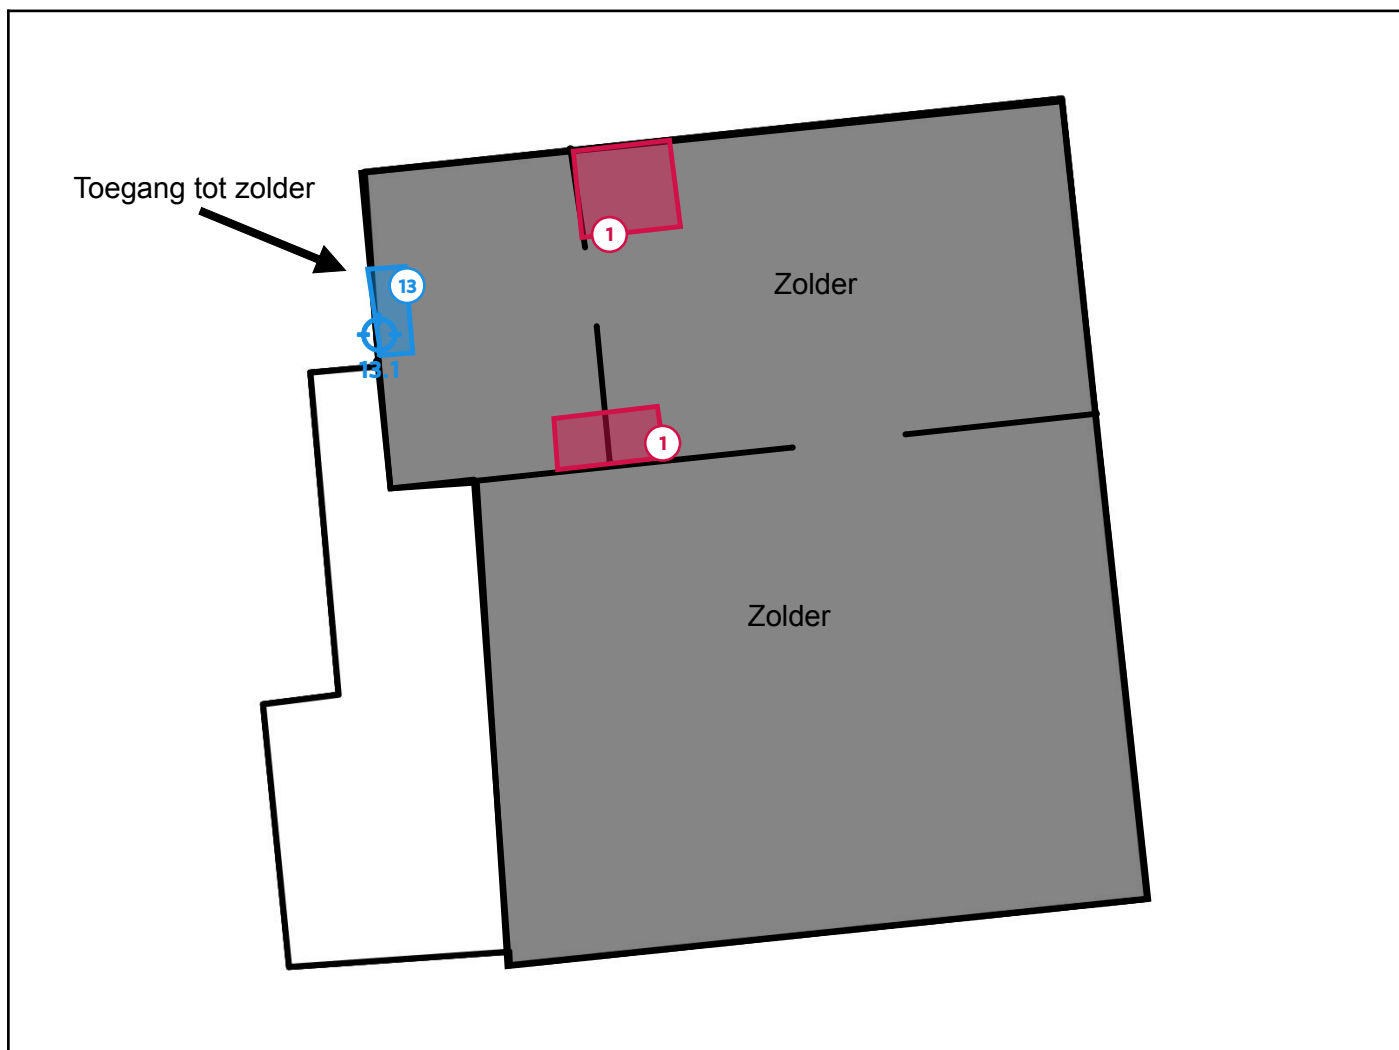
Plan 1.5: Zolder

Beschrijving	Type	Actie
1. Asbest afval	Asbestmateriaal	Dringend verwijderen
13. Vloerzeil zolder	Geen asbest	-
13.1 Code: M7	Puntmonster	-

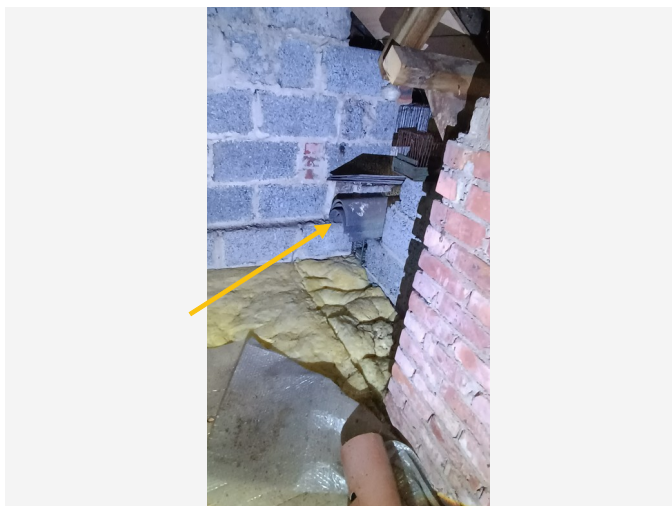
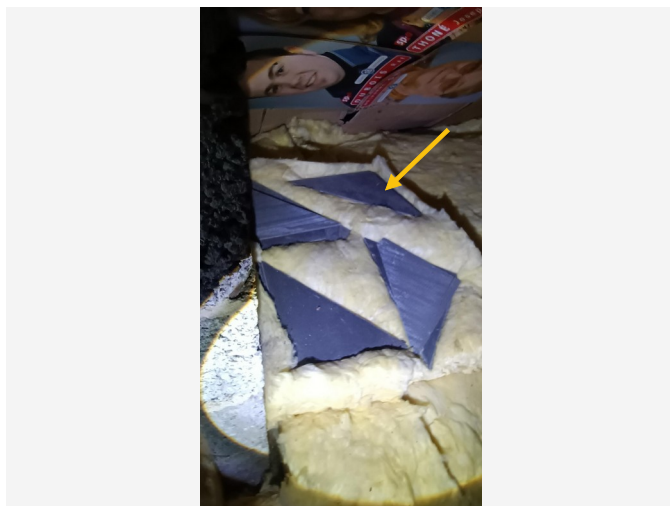
Dringend verwijderen

Beschrijving	Asbest afval
Type afvalstof	Betreft stock-voorraad of gedemonteerde asbestmaterialen
Aanwezige resten	Geen resten aanwezig
Omgeving	Binnen
Primaire drager	Vloer
Asbestmaterialen	<ul style="list-style-type: none">• Dak- en gevelbekleding - Lei, shingle• Dak- en gevelbekleding - Nok, windveer, boeiboord
Bindmiddel van asbestmateriaal	Cement
Gebondenheid op basis van bindmiddel	Hecht
Hoeveelheid (gewicht - aantal)	<ul style="list-style-type: none">• 15,00 kg - 1 stuk
Totaal gewicht	15,00 kg
Eenvoudig bereikbaar	Ja
Identificatiemethode	Vaststelling zonder monsternamen

- Verwijder het asbestafval.

- Eenvoudige handelingen: mag via doe-het-zelf of door werknemer(s) met opleidingsattest eenvoudige handelingen
Informeel u voldoende en wees op de hoogte van de risico's bij verwijdering"

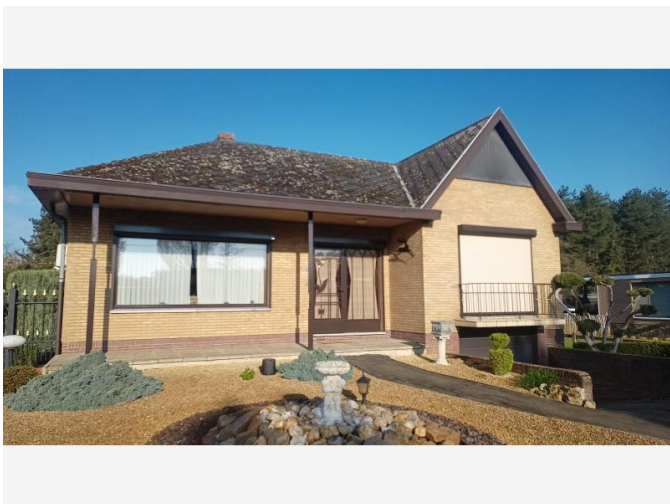
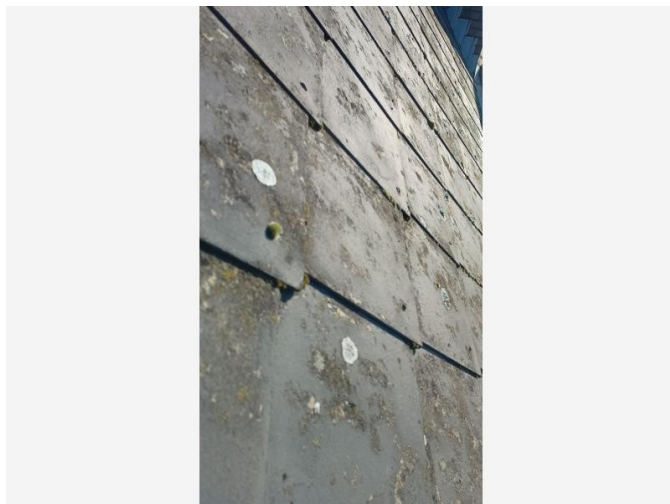
Het asbestmateriaal valt onder de mijlpaal van 2034.

Verwijderen

Eindbeoordeling materiaalrisico	Verhoogd materiaalrisico en/of verhoogde kans op vezelvrijgave
---------------------------------	--

Gebondenheid	Categorie 1: hechtgebonden in oorsprong
Asbestsoort (vezeltype)	Alleen chrysotiel
Asbestconcentratie	Laag (< 50%)
Afschermingsgraad van het gehele materiaal	Geheel of deels (ook) vrij aan de binnenlucht
Toestand van het materiaal	Matig beschadigd, matig verweerd

Beschrijving	Leiendak
Omgeving	Grenst aan binnen- en buitenlucht
Primaire drager	Schuin dak
Asbestmateriaal	Dak- en gevelbekleding - Lei, shingle
Bindmiddel van asbestmateriaal	Cement
Gebondenheid op basis van bindmiddel	Hecht
Hoeveelheid (oppervlakte - aantal)	• 142,00 m ² - 1 stuk
Totale oppervlakte	142,00 m ²
Eenvoudig bereikbaar	Ja

- Verwijder dit asbestmateriaal zo snel mogelijk. Volg de toestand goed op.
- Hemelwater dat afspoelt van asbestcement daken of gevels kan asbestdeeltjes bevatten. Gebruik het enkel voor gesloten circuits (bv. spoelen toiletten). Reinig na het vervangen van het dak of de gevel de dakgoten en regenwaterput of -ton om asbesthoudend sediment of slib te verwijderen

- Eenvoudige handelingen: mag via doe-het-zelf of door werknemer(s) met opleidingsattest eenvoudige handelingen
"Laat u bijstaan door een erkend asbestverwijderaar vooraleer u aan de werken begint.
Informeert u voldoende en wees op de hoogte van de risico's bij verwijdering"

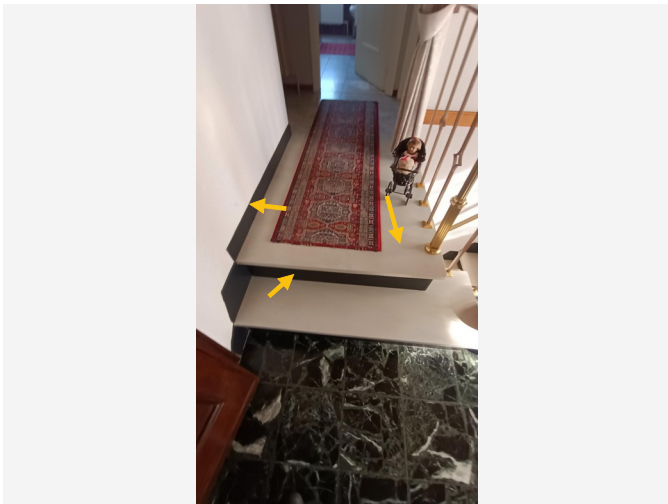
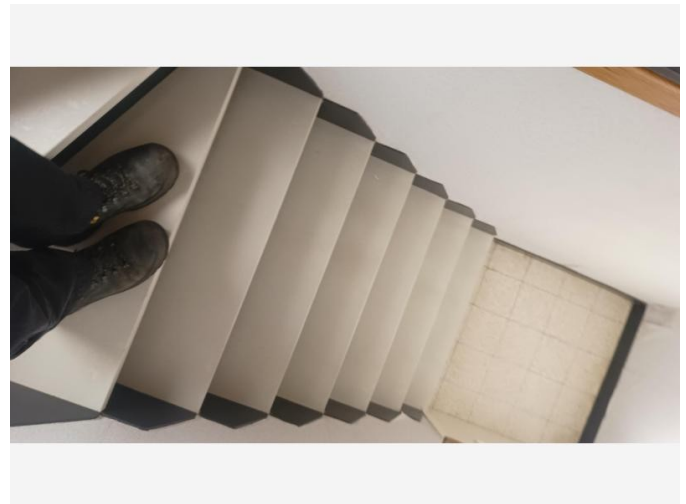
Het asbestmateriaal valt onder de mijlpaal van 2040.

Zorgvuldig beheren

Eindbeoordeling materiaalrisico	Laag materiaalrisico en/of verlaagde kans op vezelvrijgave
---------------------------------	--

Beschrijving	Trap + plinten inkomhal
Omgeving	Binnen
Primaire drager	Vaste trap, vaste ladder
Asbestmateriaal	Plaat, paneel, tablet - Type Massal
Bindmiddel van asbestmateriaal	Cement
Gebondenheid op basis van bindmiddel	Hecht
Hoeveelheid (oppervlakte - dikte - aantal)	• 8,00 m ² - 2,00 cm - 1 stuk
Totaal volume	0,16 m ³
Eenvoudig bereikbaar	Ja
Bevestigingswijze	• Onbekend
Identificatiemethode	Vaststelling zonder monsternamen

- Zorg voor een veilig beheer. Vermijd het beschadigen van het asbestmateriaal. Controleer de toestand jaarlijks op wijzigingen.

- Eenvoudige handelingen: enkel door erkend asbestverwijderaar
Laat u bijstaan door een erkend asbestverwijderaar.
Informeert u voldoende en wees op de hoogte van de risico's bij verwijdering.

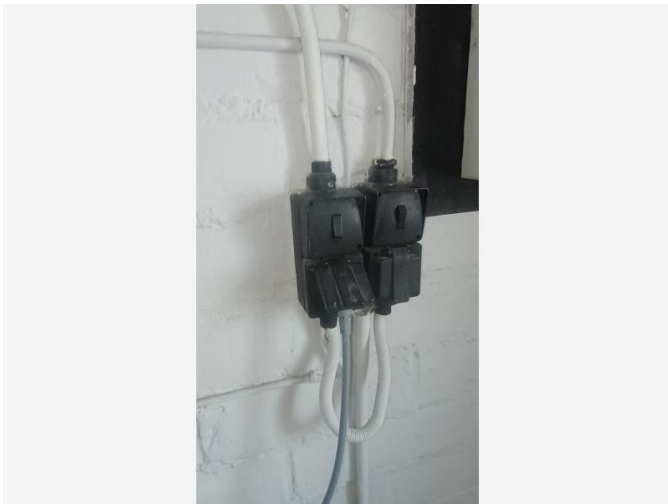
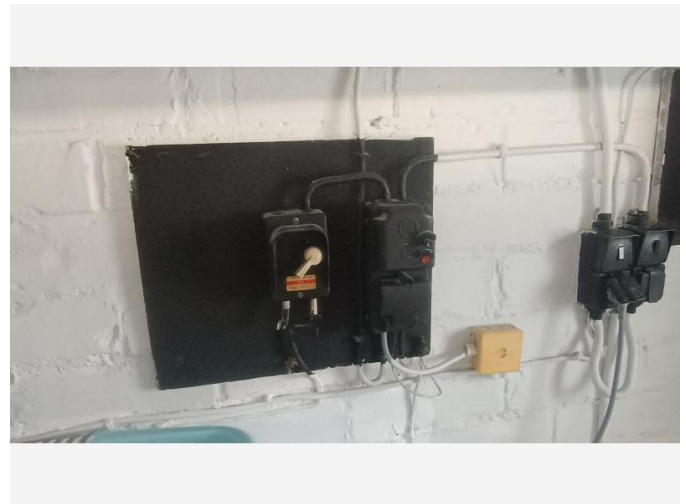
Het asbestmateriaal valt onder de mijlpaal van 2040.

Zorgvuldig beheren

Eindbeoordeling materiaalrisico	Laag materiaalrisico en/of verlaagde kans op vezelvrijgave
---------------------------------	--

Gebondenheid	Categorie 1: hechtgebonden in oorsprong
Asbestsoort (vezeltype)	Crocidoliet aanwezig
Asbestconcentratie	Laag (< 50%)
Afschermingsgraad van het gehele materiaal	Geheel of deels (ook) vrij aan de binnenlucht
Toestand van het materiaal	Onbeschadigd, niet verweerd

Beschrijving	Bakeliet
Omgeving	Binnen
Primaire drager	Communicatie en elektrische infrastructuur en uitrusting
Asbestmateriaal	Plaat, paneel, tablet - Type Bakeliet
Bindmiddel van asbestmateriaal	Kunststof of -hars
Gebondenheid op basis van bindmiddel	Hecht
Hoeveelheid (oppervlakte - dikte - aantal)	• 0,40 m ² - 0,30 cm - 1 stuk
Totaal volume	0,001 m ³
Eenvoudig bereikbaar	Ja
Bevestigingswijze	• Onbekend

- Zorg voor een veilig beheer. Vermijd het beschadigen van het asbestmateriaal. Controleer de toestand jaarlijks op wijzigingen.

- Eenvoudige handelingen: mag via doe-het-zelf of door werknemer(s) met opleidingsattest eenvoudige handelingen
"Laat u bijstaan door een erkend asbestverwijderaar vooraleer u aan de werken begint.
Informeert u voldoende en wees op de hoogte van de risico's bij verwijdering"

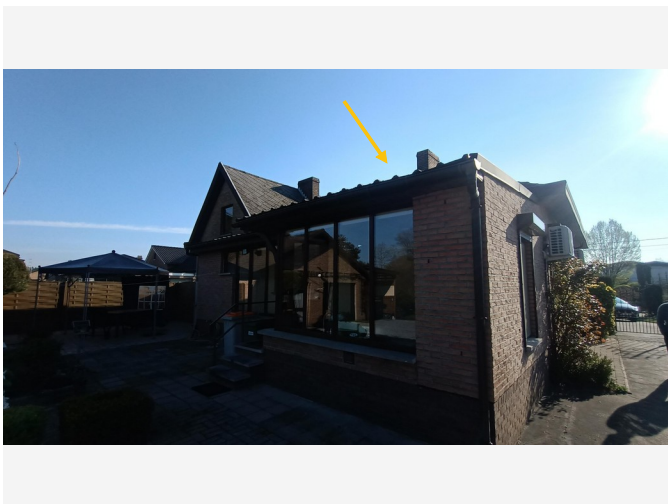
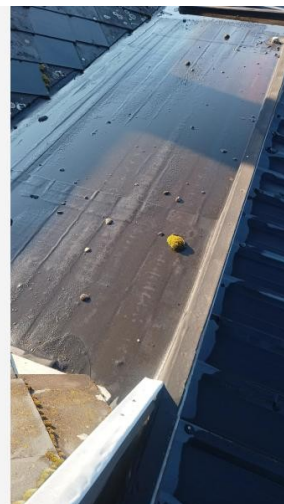
Het asbestmateriaal valt onder de mijlpaal van 2040.

Zorgvuldig beheren

Eindbeoordeling materiaalrisico	Laag materiaalrisico en/of verlaagde kans op vezelvrijgave
---------------------------------	--

Beschrijving	Platdak
Omgeving	Buiten
Primaire drager	Plat dak
Asbestmateriaal	Dak- en gevelbekleding - Roofing
Bindmiddel van asbestmateriaal	Bitumen (roofing, teer, asfalt)
Gebondenheid op basis van bindmiddel	Hecht
Hoeveelheid (oppervlakte - aantal)	• 3,46 m ² - 1 stuk
Totale oppervlakte	3,46 m ²
Eenvoudig bereikbaar	Ja
Bevestigingswijze	• Onbekend

Identificatiemethode	Vaststelling zonder monstername Motivatie: Groot risico op structurele gevolgschade (lekschade, werking installatie,...)
Destructieve handeling voor identificatie	Nee
Opmerking	Bitumen/roofing: Er is geen staal genomen van de roofing. De kans is klein dat in de bovenste laag asbest zit, onder deze laag kan mogelijks wel asbesthoudende roofing zitten, Laat een destructief onderzoek uitvoeren als u de roofing laat verwijderen.

- Zorg voor een veilig beheer. Vermijd het beschadigen van het asbestmateriaal. Controleer de toestand jaarlijks op wijzigingen.
- Voer bijkomende staalname(s) uit.

- Eenvoudige handelingen: enkel door erkend asbestverwijderaar
Laat u bijstaan door een erkend asbestverwijderaar.
Informeel u voldoende en wees op de hoogte van de risico's bij verwijdering.

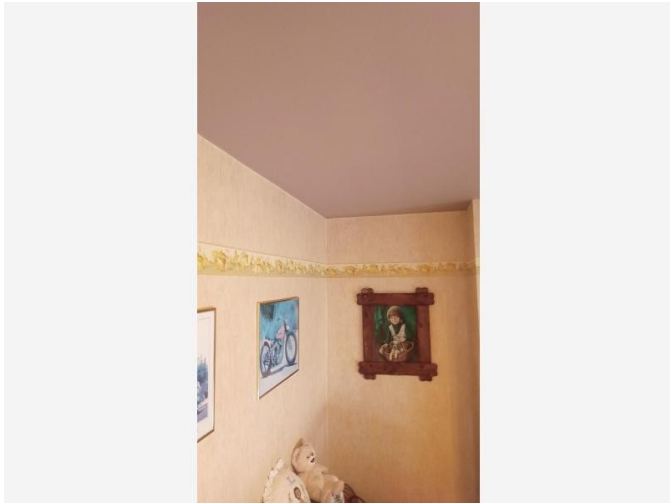
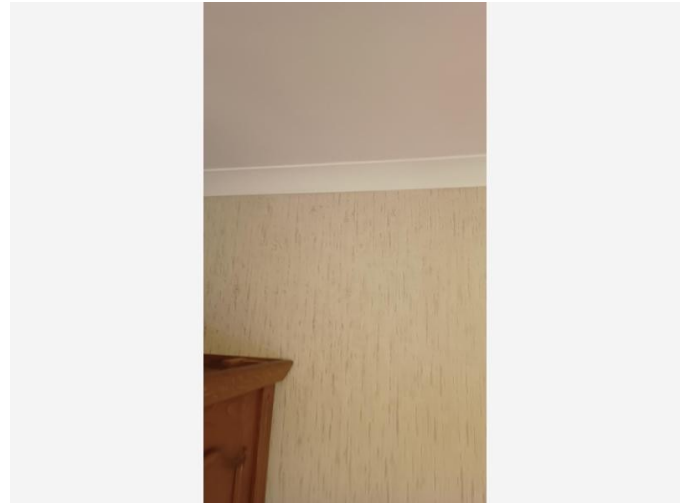
Geen asbest

#	Type	Referentie	Resultaat
7.1	Mengmonster	m1	Geen asbest

Beschrijving	Pleisterwerk muur
Omgeving	Binnen
Primaire drager	Binnenwand
Bindmiddel van materiaal	Gips - kalk

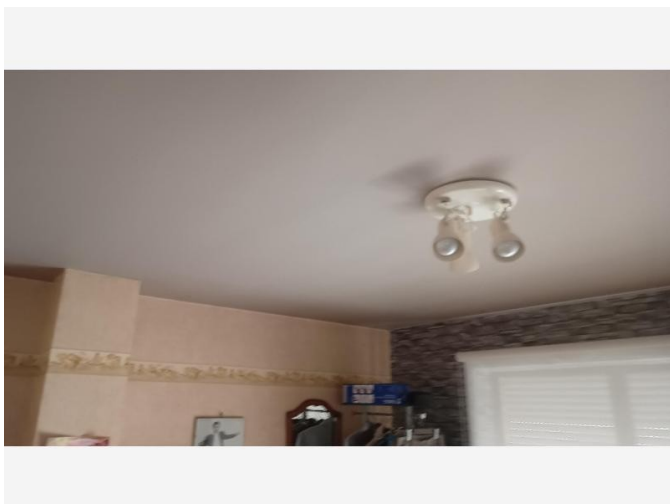
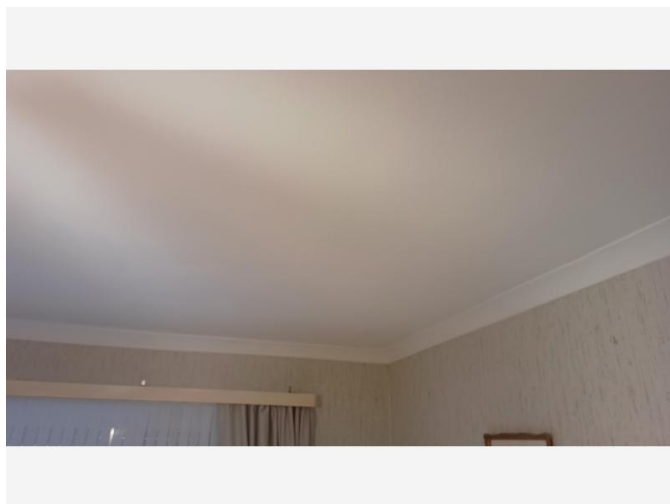
Fiche 8: Pleisterwerk Plafond

Geen asbest

#	Type	Referentie	Resultaat
8.1	Mengmonster	m2	Geen asbest

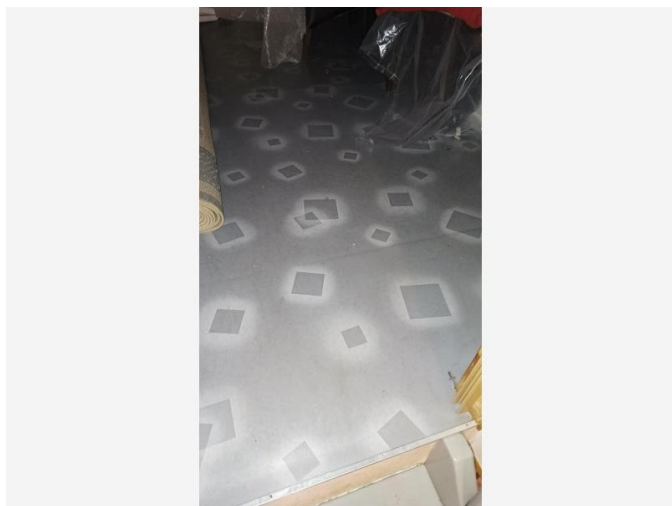
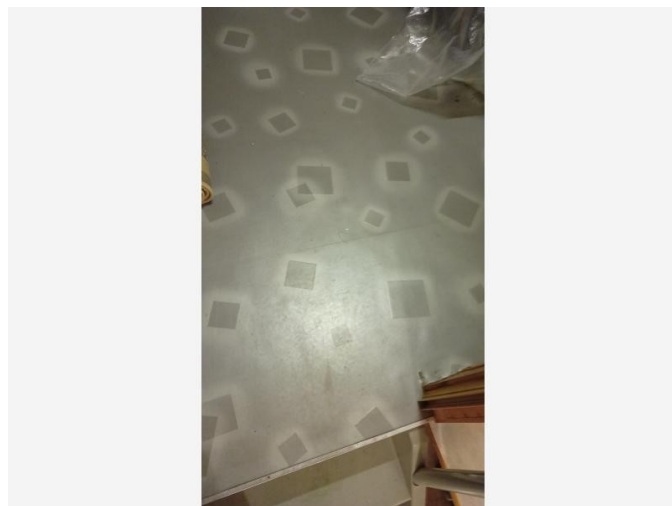
Geen asbest

#	Type	Referentie	Resultaat
9.1	Puntmonster	m5	Geen asbest

Beschrijving	Vloerzeil garage 1
Omgeving	Binnen
Primaire drager	Vloer
Bindmiddel van materiaal	Karton - papier - viltachtig

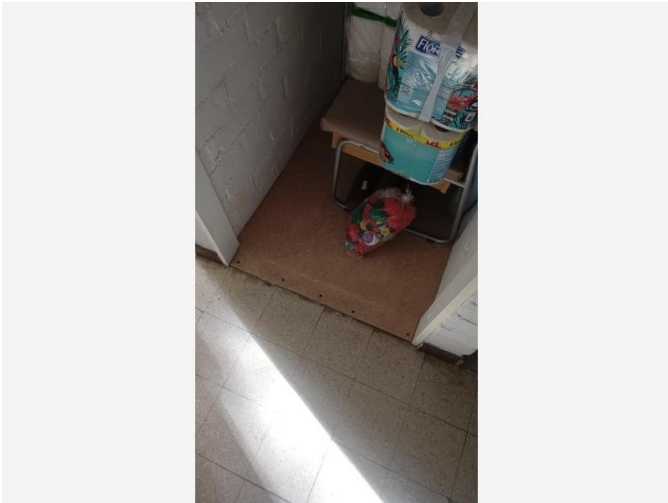
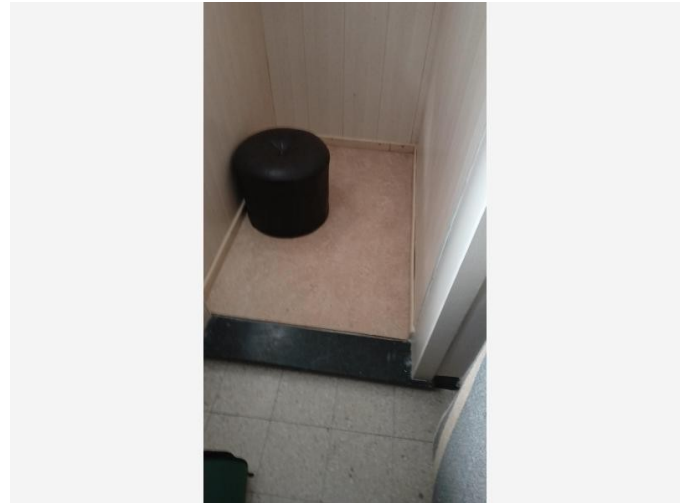
Geen asbest

#	Type	Referentie	Resultaat
10.1	Puntmonster	M4	Geen asbest

Beschrijving	Vloerzeil kelder
Omgeving	Binnen
Primaire drager	Vloer
Bindmiddel van materiaal	Karton - papier - viltachtig

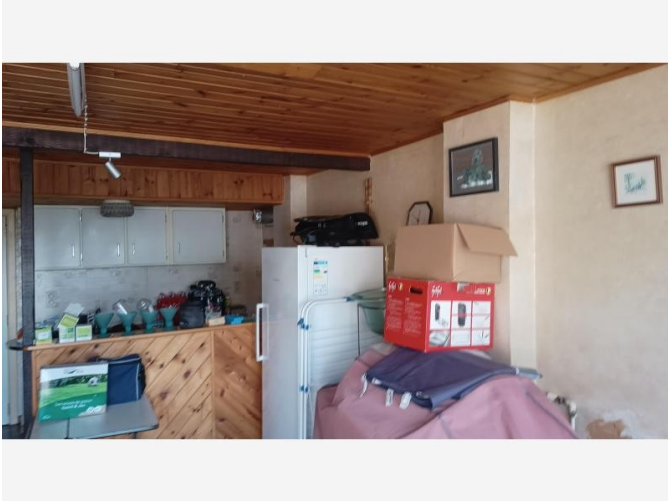
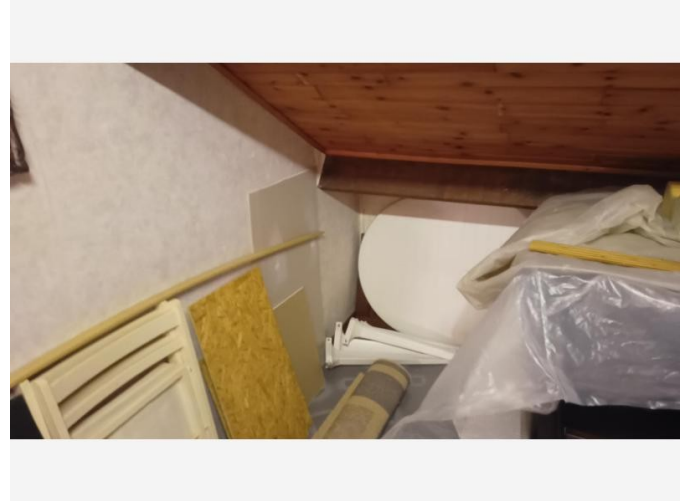
Fiche 11: Pleisterwerk garage

Geen asbest

#	Type	Referentie	Resultaat
11.1	Mengmonster	M3	Geen asbest

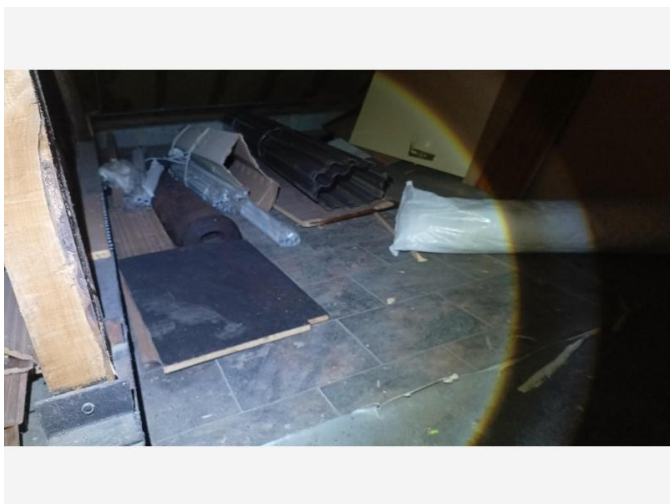
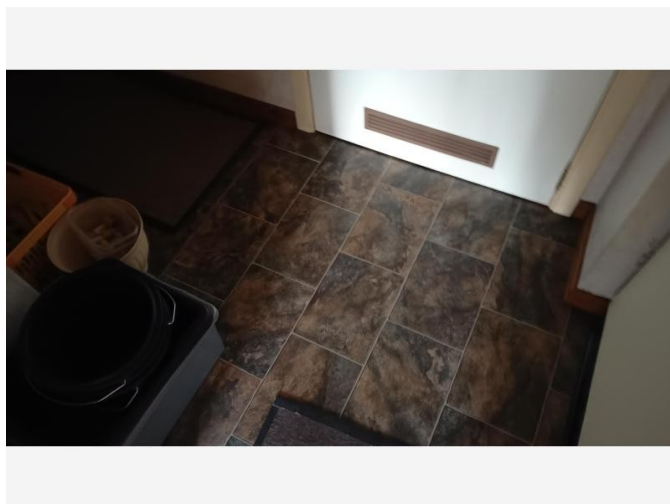
Geen asbest

#	Type	Referentie	Resultaat
12.1	Puntmonster	m6	Geen asbest

Beschrijving	Vloerzeil garage 2 (tegelpatroon)
Omgeving	Binnen
Primaire drager	Vloer

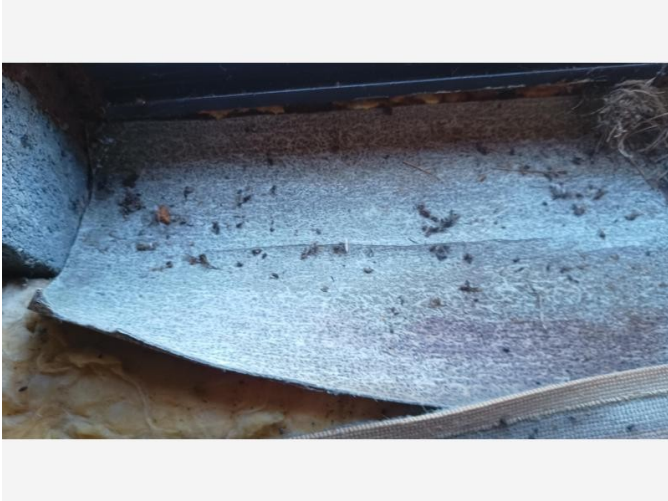
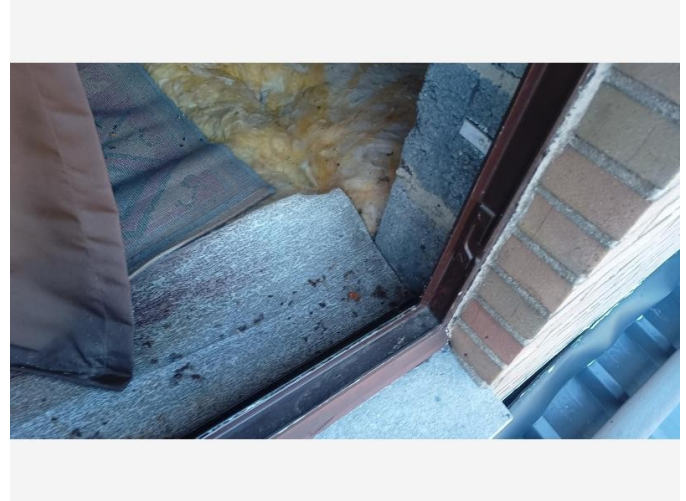
Fiche 13: Vloerzeil zolder

Geen asbest

#	Type	Referentie	Resultaat
13.1	Puntmonster	M7	Geen asbest
