# Asbestinventarisatetest

46012A0001/02F028

Attestnummer : 20250414-000072.000

**Niet-asbestveilig**

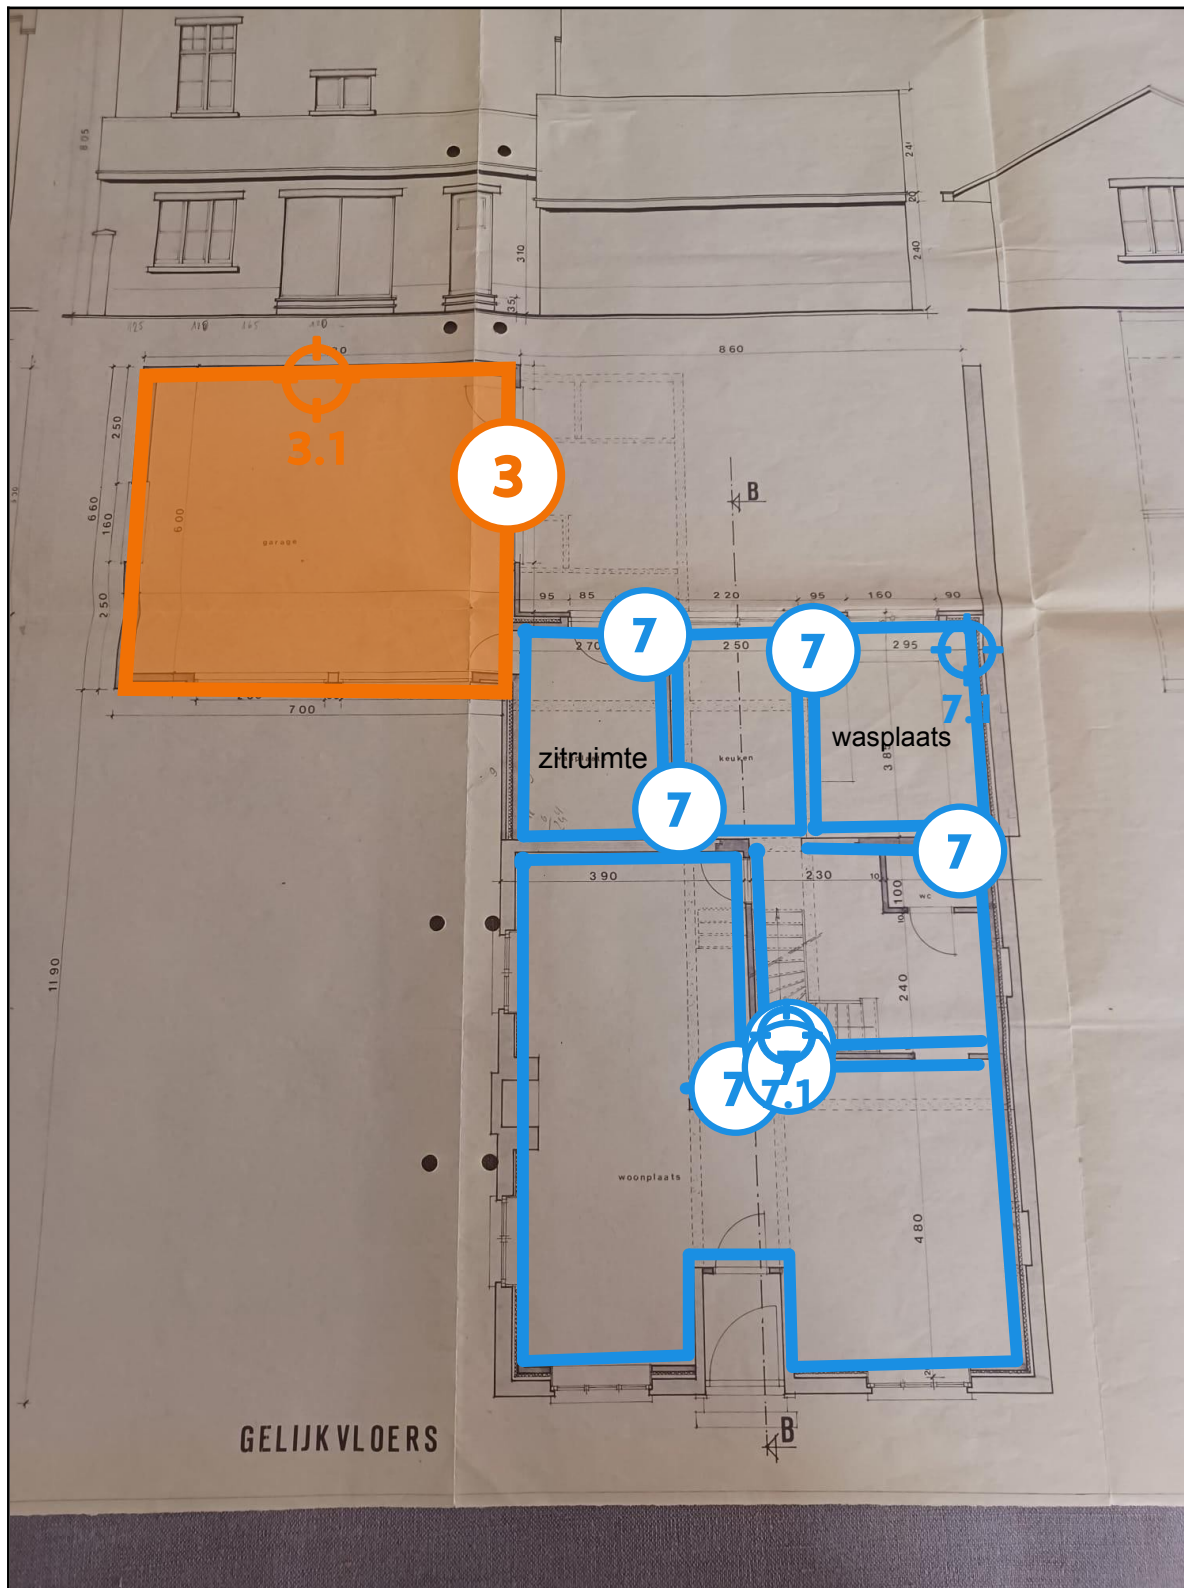
## Plan 1.2: Gelijkvloers

| 3. Onderdak type menuiserie | Asbestmateriaal | Maatregelen nemen |
| 3.1 Code: M03 | Puntmonster | - |
| 7. Pleisterwerk muren | Geen asbest | - |
| 7.1 Code: M01 | Mengmonster | - |

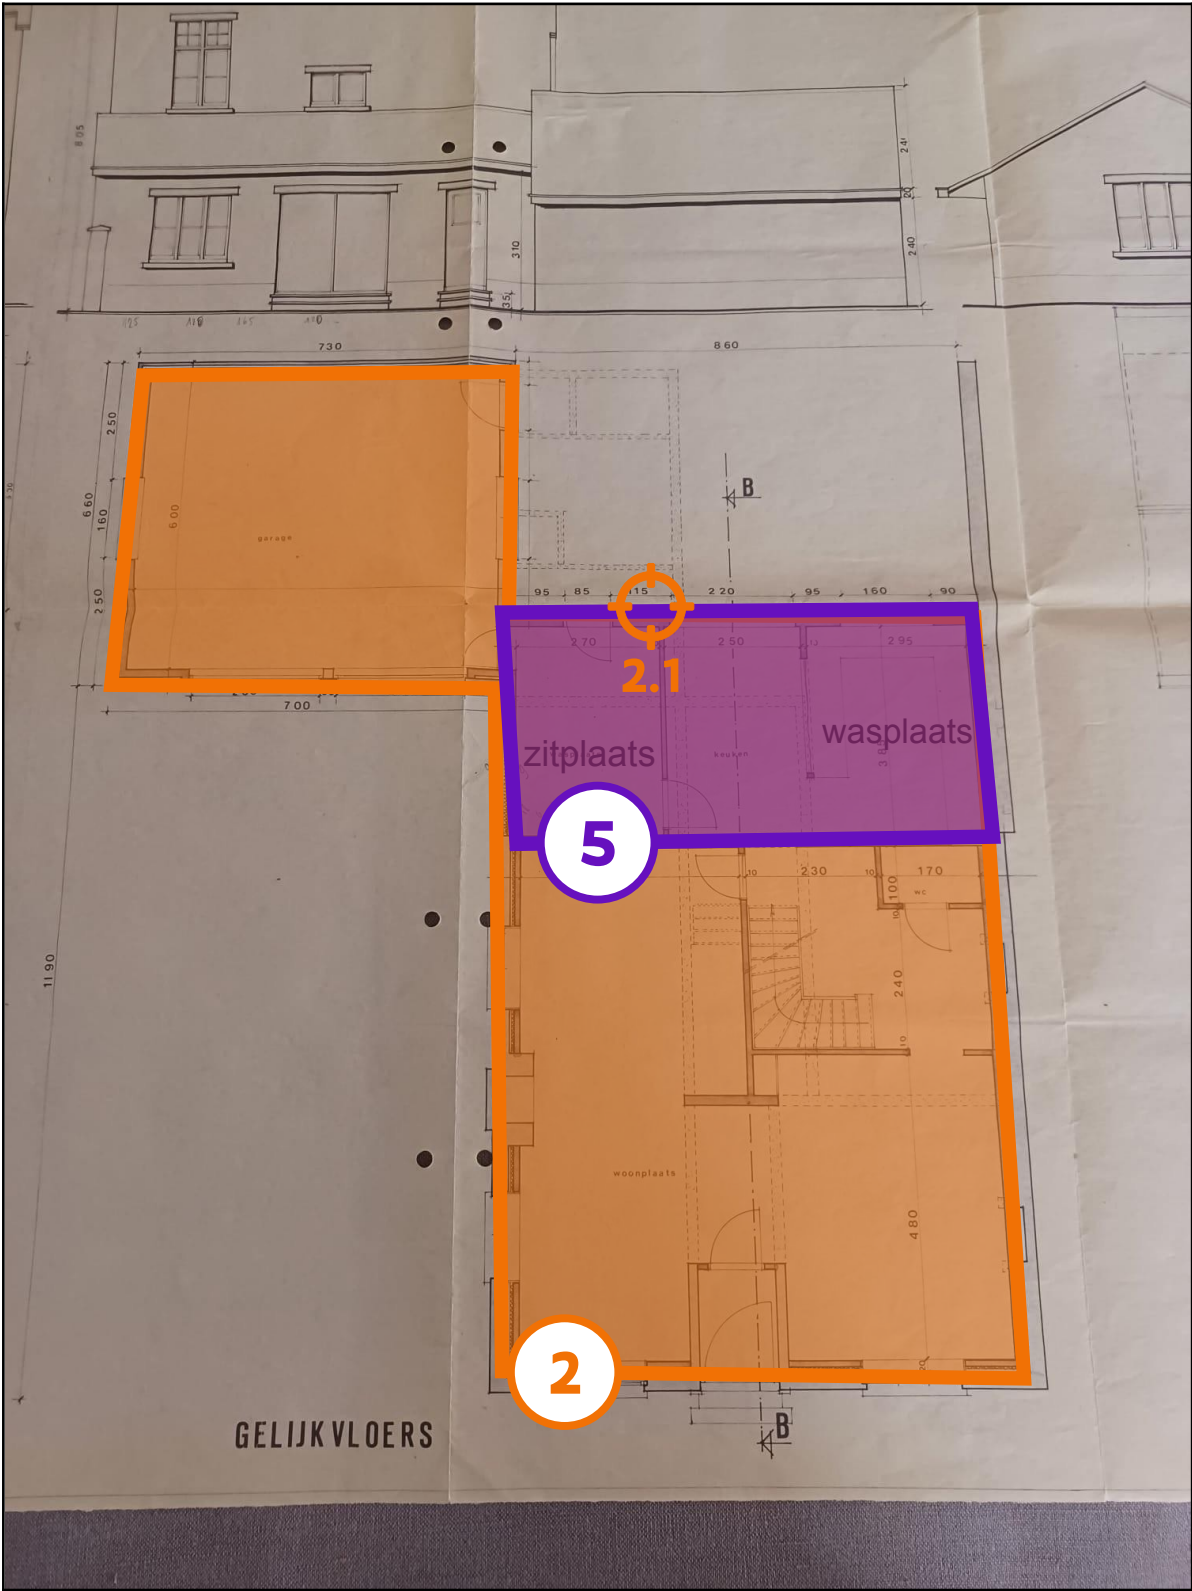
# Plan 1.3: Gelijkvloers

| 2. Leien dak | Asbestmateriaal | <a href="#">Verwijderen</a> |
| 2.1 Code: M02 | Puntmonster | - |
| 5. Onderdak bijgebouw niet zichtbaar | Advies | - |

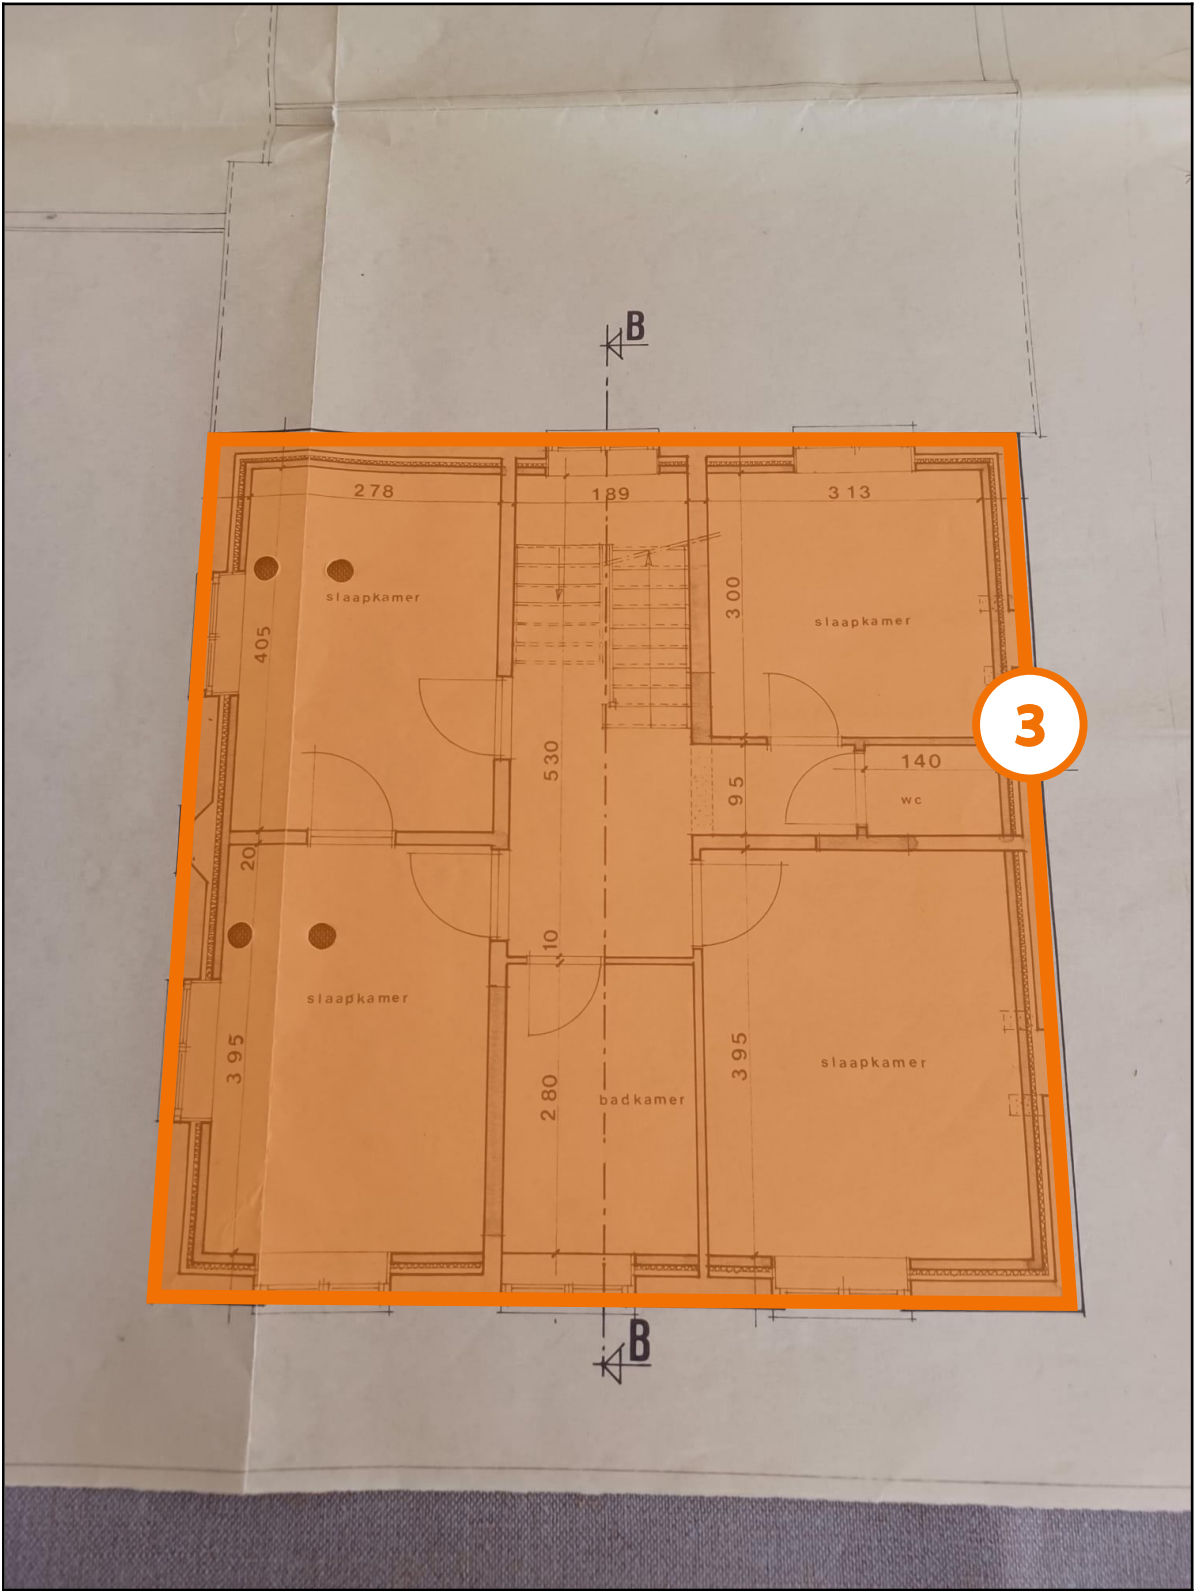
# Plan 1.5: Eerste verdieping

| 3. Onderdak type menuiserie | Asbestmateriaal | Maatregelen nemen |

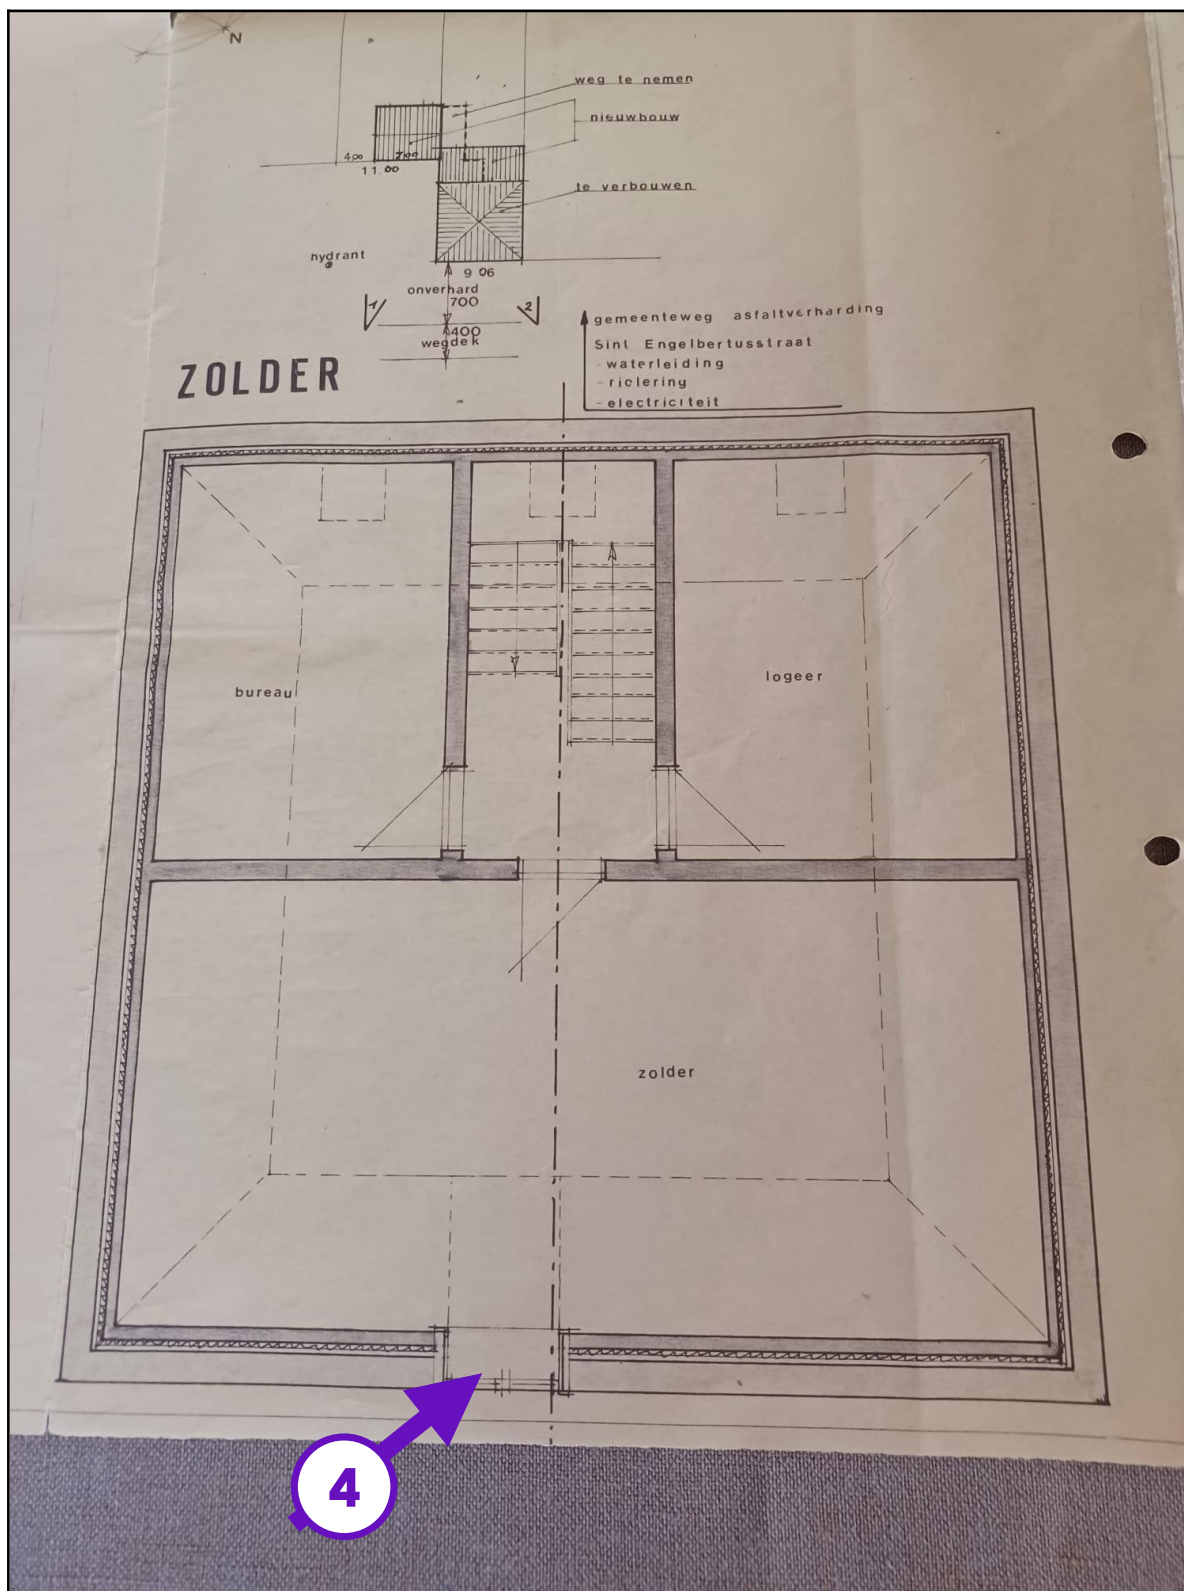
## Plan 1.7: Zolder

| 4. Schoorsteen rookgaskanaal | Beperking | - |

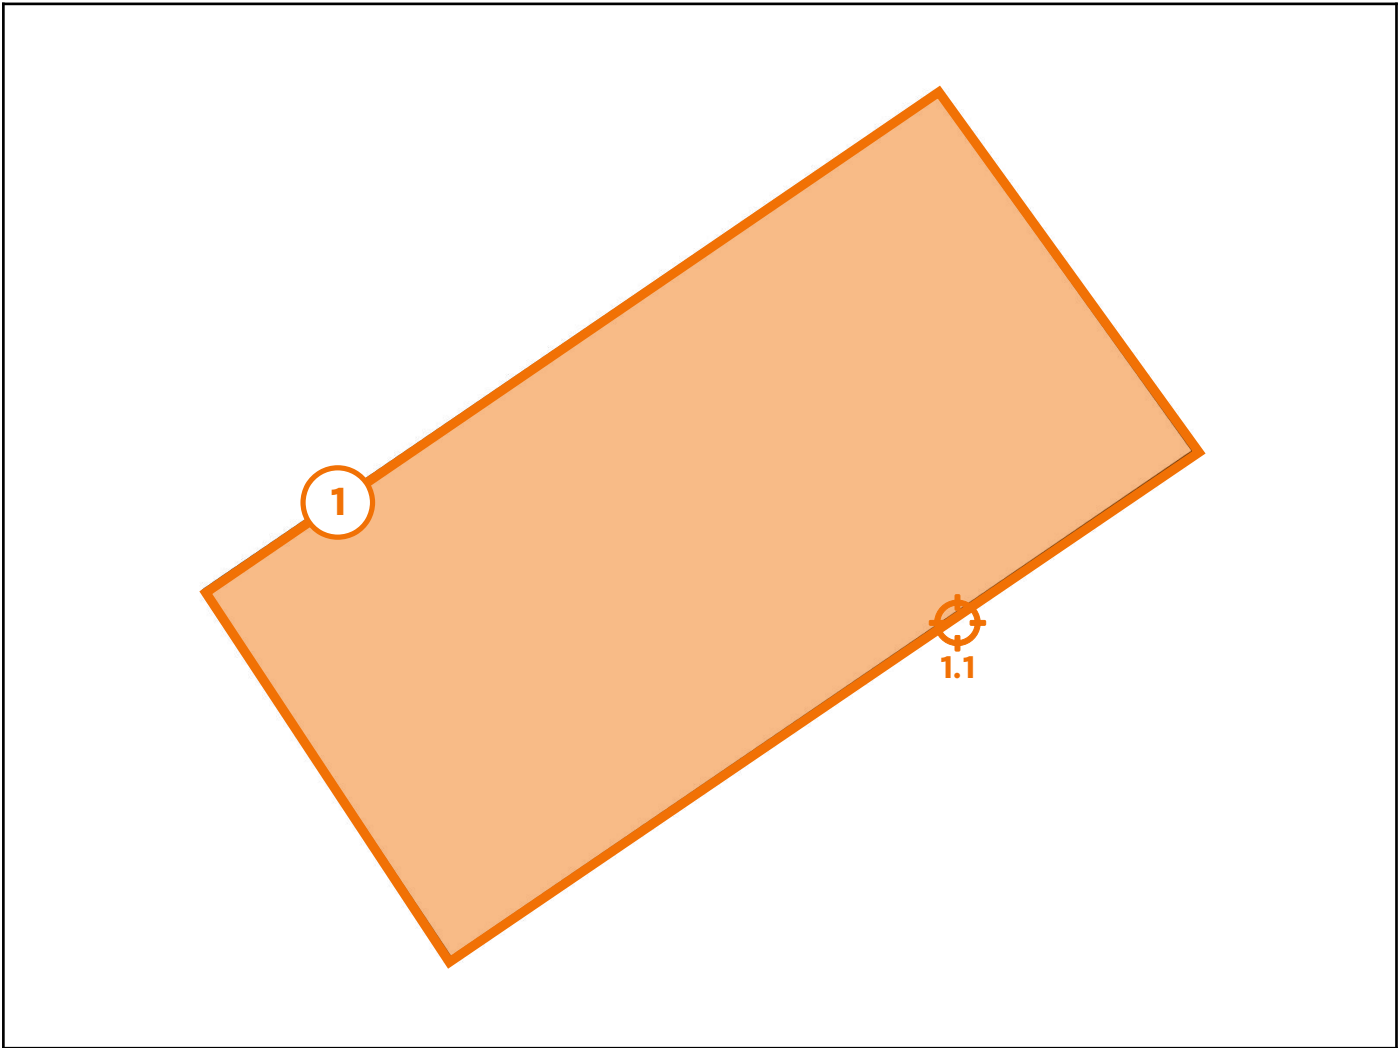
# Plan 2.1: Hangar

| Beschrijving | Type | Actie |
|---|---|---|
| 1. Golfplaten hangar | Asbestmateriaal | <a href="#">Verwijderen</a> |
| 1.1 Code: M04 | Puntmonster | - |

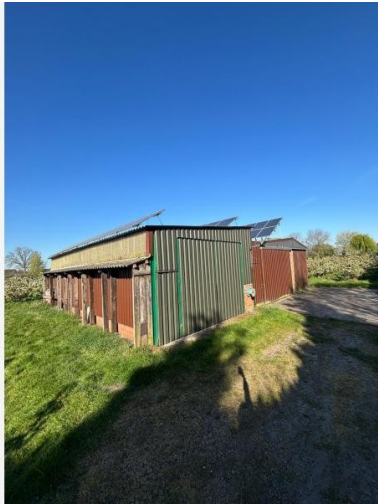
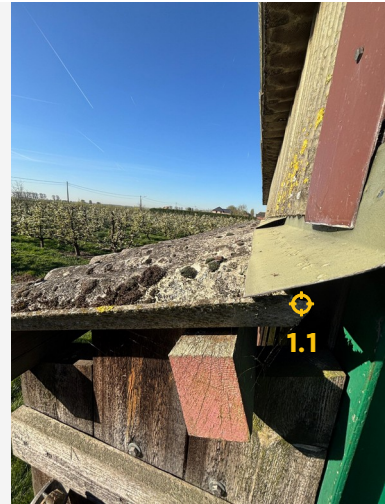
Het asbestmateriaal valt onder de mijlpaal van 2034.

| Eindbeoordeling materiaalrisico | Verhoogd materiaalrisico en/of verhoogde kans op vezelvrijgave |
| Opmerking | Golfplaten ook zichtbaar aan binnenzijde van de hangar. |

| Gebondenheid | Categorie 1: hechtgebonden in oorsprong |
| Asbestsoort (vezeltype) | Alleen chrysotiel |
| Asbestconcentratie | Laag (< 50%) |
| Afschermingsgraad van het gehele materiaal | Geheel of deels (ook) vrij aan de binnenlucht |
| Toestand van het materiaal | Matig beschadigd, matig verweerd |

| # | Type | Referentie | Resultaat |
|---|---|---|---|
| 1.1 | Puntmonster | M04 | Chrysotiel |

| Beschrijving | Golfplaten hangar |
| Asbestmateriaal | Dak- en gevelbekleding - Golfplaat |
| Hoeveelheid (oppervlakte - aantal) | • 50,00 m <sup>2</sup> - 1 stuk |

- Verwijder dit asbestmateriaal zo snel mogelijk. Volg de toestand goed op.
- Hemelwater dat afspoelt van asbestcement daken of gevels kan asbestdeeltjes bevatten. Gebruik het enkel voor gesloten circuits (bv. spoelen toiletten). Reinig na het vervangen van het dak of de gevel de dakgoten en regenwaterput of -ton om asbesthoudend sediment of slib te verwijderen

- Eenvoudige handelingen: mag via doe-het-zelf of door werknemer(s) met opleidingsattest eenvoudige handelingen  
Asbesthoudende golfplaten stuk voor stuk en in hun geheel verwijderen. Niet gooien en geen stortkokers gebruiken. Draag de nodige PBM's (mondmasker ffp3, handschoenen, overschoenen en wegwerpovertal van categorie III en type 5 en 6.)  
toepassing bevindt zich buiten gebouw.  
Indien beschadigd mag u enkel verwijderen indien:  
- er niemand anders in de buurt is

- de asbesttoepassing niet verder beschadigd raakt of vergruist.

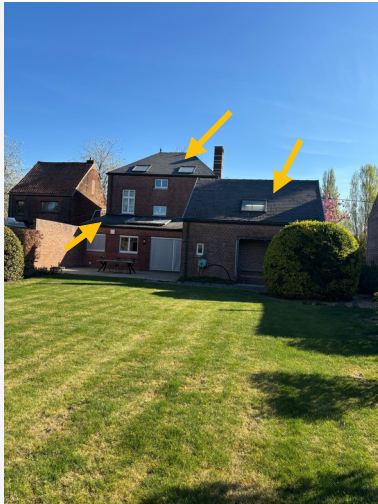
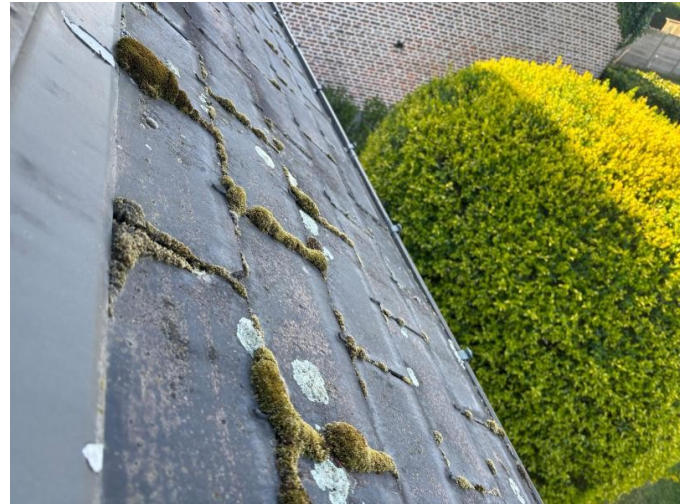
Het asbestmateriaal valt onder de mijlpaal van 2034.

| Eindbeoordeling materiaalrisico | Verhoogd materiaalrisico en/of verhoogde kans op vezelvrijgave |

| Gebondenheid | Categorie 1: hechtgebonden in oorsprong |
| Asbestsoort (vezeltype) | Alleen chrysotiel |
| Asbestconcentratie | Laag (< 50%) |
| Afschermingsgraad van het gehele materiaal | Geheel of deels vrij aan de buitenlucht |
| Toestand van het materiaal | Matig beschadigd, matig verweerd |

| # | Type | Referentie | Resultaat |
|---|---|---|---|
| 2.1 | Puntmonster | M02 | Chrysotiel |

| Beschrijving | Leien dak |
| Asbestmateriaal | Dak- en gevelbekleding - Lei, shingle |
| Hoeveelheid (oppervlakte - aantal) | • 150,00 m <sup>2</sup> - 1 stuk |
| Opmerking | <p>Leien schuin dak woning en garage.</p> <p>Deze oppervlakte is niet in detail gemeten. ( de opgegeven hoeveelheden mogen niet gebruikt worden als maatstaf van heffing).</p> |

- Verwijder dit asbestmateriaal zo snel mogelijk. Volg de toestand goed op.
- Hemelwater dat afspoelt van asbestcement daken of gevels kan asbestdeeltjes bevatten. Gebruik het enkel voor gesloten circuits (bv. spoelen toiletten). Reinig na het vervangen van het dak of de gevel de dakgoten en regenwaterput of -ton om asbesthoudend sediment of slib te verwijderen

- Eenvoudige handelingen: mag via doe-het-zelf of door werknemer(s) met opleidingsattest eenvoudige handelingen  
Asbesthoudende leien één voor één en in hun geheel verwijderen. Niet gooien en geen stortkokers gebruiken. Draag de nodige PBM's (mondmasker ffp3, handschoenen, overschoenen en wegwerpoveral van categorie III en type 5 en 6.)  
toepassing bevindt zich buiten gebouw.  
Indien beschadigd mag u enkel verwijderen indien:  
- er niemand anders in de buurt is

- de asbesttoepassing niet verder beschadigd raakt of vergruist.

Omwille van de oppervlakte en hoogte raden wij aan dit door een dakwerker met opleiding eenvoudige handeling te laten uitvoeren.

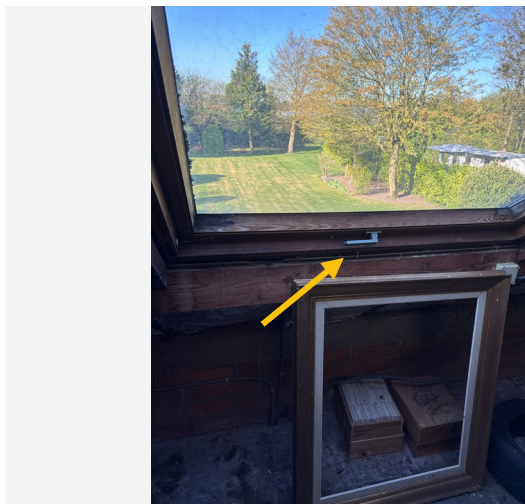
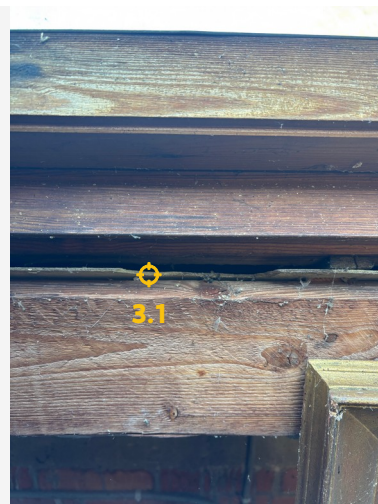
Het asbestmateriaal valt onder de mijlpaal van 2040.

| Opmerking | <p>Het onderdak is negens zichtbaar aan de buitenzijde. In de garage zijn enkel de randen zichtbaar, de rest is volledig geïsoleerd.</p> <p>Op de zolder zijn de platen volledig zichtbaar en dus vrij aan binnenlucht. De zolder is volledig dichtgemaakt en enkel bereikbaar door een klein luikje.</p> |

| Gebondenheid | Categorie 1: hechtgebonden in oorsprong |
| Asbestsoort (vezeltype) | Alleen chrysotiel |
| Asbestconcentratie | Laag (< 50%) |
| Afschermingsgraad van het gehele materiaal | Geheel of deels (ook) vrij aan de binnenlucht |
| Toestand van het materiaal | Matig beschadigd, matig verweerd |

| # | Type | Referentie | Resultaat |
|---|---|---|---|
| 3.1 | Puntmonster | M03 | Chrysotiel |

| Beschrijving | Onderdak type menuiserite |
| Asbestmateriaal | Plaat, paneel, tablet - Type Menuiserite |
| Hoeveelheid (oppervlakte - dikte - aantal) | <ul style="list-style-type: none"> <li>• 150,00 m<sup>2</sup> - 0,35 cm - 1 stuk</li> </ul> |
| Eenvoudig bereikbaar | <p>Nee</p> <ul style="list-style-type: none"> <li>• Verwijdering tast de bouwkundige integriteit aan.</li> </ul> |
| Opmerking | <p>Onderdak schuin dak woning en garage. (het onderdak van de bijbouw (zitruimte, keuken en wasplaats) is niet zichtbaar, hier zijn enkel houten planken te zien, het is niet zeker of hier ook een onderdak van menuiserite aanwezig is)</p> <p>Deze oppervlakte is niet in detail gemeten. ( de opgegeven hoeveelheden mogen niet gebruikt worden als maatstaf van heffing).</p> |

- Zorg voor een veilig beheer. Vermijd het beschadigen van het asbestmateriaal. Controleer de toestand jaarlijks op wijzigingen.
- Zorg voor een veilig beheer en verwijder dit asbestmateriaal wanneer het bij werken eenvoudig bereikbaar wordt. Controleer de toestand jaarlijks op wijzigingen.
- Voer bijkomende staalname(s) uit.

- Eenvoudige handelingen: mag via doe-het-zelf of door werknemer(s) met opleidingsattest eenvoudige handelingen  
Draag de nodige PBM's (mondmasker ffp3, handschoenen, overschoenen en wegwerpoverall van categorie III en type 5 en 6.)  
toepassing bevindt zich buiten gebouw.  
Indien beschadigd mag u enkel verwijderen indien:

- er niemand anders in de buurt is

de asbesttoepassing niet verder beschadigd raakt of vergruist.

Onze voorkeur gaat naar verwijdering door erkend asbestverwijderaar.

Verwijder daarna de dakpannen. Erna voorzichtig houten draaglatjes en onderdakplaten loswrikken, asbesthoudende platen één voor één en in hun geheel verwijderen. Niet gooien en geen stortkokers gebruiken.

Omwille van de omvang van de werken, groot dak, hoogte enzovoort raden wij steeds aan om dit te laten uitvoeren door een dakwerker of aannemer met basisopleiding asbest.

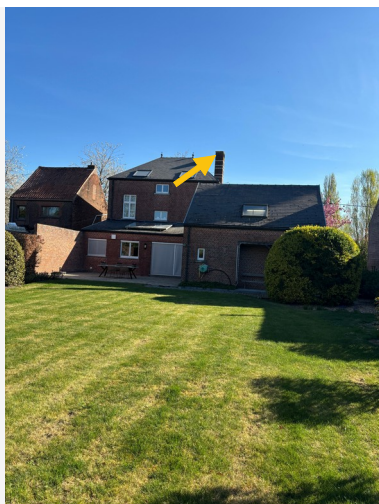
Situeringsfoto

**Reden:** Het te onderzoeken materiaal situeert zich hoger dan 3,50 m te rekenen vanaf een veilige ondergrond

**Uitleg van de asbestdeskundige:** Het rookgaskanaal is niet beoordeeld. Aan de binnenzijde is het rookgaskanaal niet zichtbaar. Aan de buitenzijde is het hoger dan 3,5 meter om de schoorsteen te inspecteren. Het is niet zichtbaar of er een asbestverdacht rookgaskanaal aanwezig is in de schoorsteen. Conform ons inspectieprotocol mogen wij een beperking inroepen voor hoogtes hoger dan 3,5 m. Indien men dit wil laten onderzoeken, dient er een nieuwe afspraak gemaakt te worden en moet er een hoogtewerker voorzien worden, evenals iemand die bevoegd is om deze te bedienen en eventueel een techniek die de al dan niet aanwezige schouwhoed kan afnemen en weer terugplaatsen.

| (Asbest)materiaal | Rookgaskanaal |
| Karakterisatie | Asbest (verdacht) |

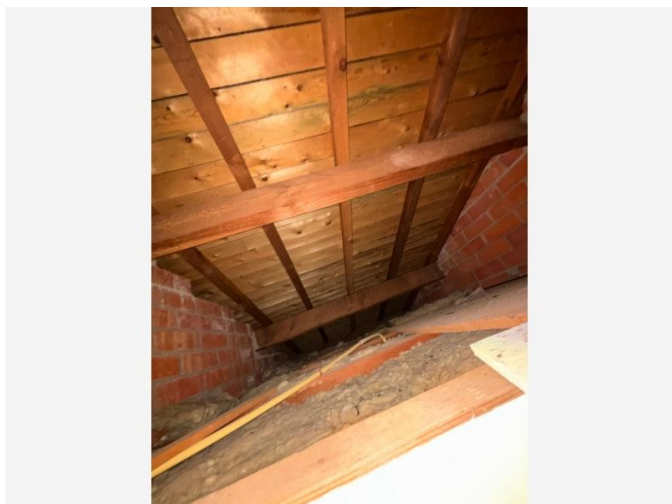
Vrije foto

Onderdak uitbouw (zithoek, keuken en wasplaats) niet zichtbaar, hier zijn enkel houten planchetten zichtbaar langs de binnenzijde. De kans is echter wel groot dat er zich een asbesthoudende plaat bevindt onder de leien zoals bij de rest van het gebouw, indien deze zichtbaar wordt bij werken behandel deze dan zoals de rest van de platen (zie fiche onderdak).

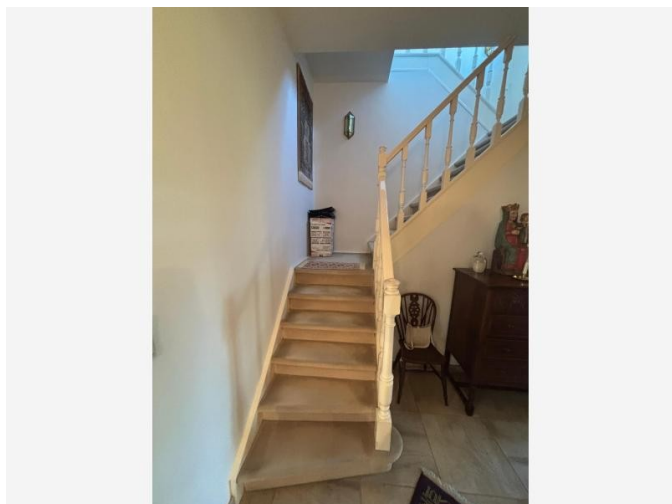
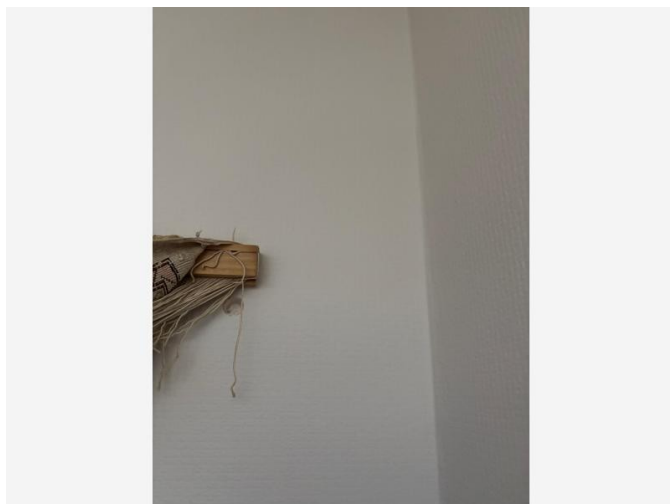
## Fiche 7: Pleisterwerk muren

Geen asbest

| # | Type | Referentie | Resultaat |
|---|---|---|---|
| 7.1 | Mengmonster | M01 | Geen asbest |

| Beschrijving | Pleisterwerk muren |
| Bindmiddel van materiaal | Gips - kalk |
| Hoeveelheid (oppervlakte - dikte - aantal) | • 180,00 m <sup>2</sup> - 1,00 cm - 1 stuk |
| Opmerking | Deze oppervlakte, volumes en gewichten zijn niet gemeten, maar geschat op basis van een benadering van het aanwezig pleisterwerk in alle muren ( de opgegeven hoeveelheden mogen niet gebruikt worden als maatstaf van heffing). |
