# Asbestinventarisatetest

Bosstraat 25, 9420 Erpe-Mere

Attestnummer : 20230928-000195.000

Uitgegeven op : 28.09.2023

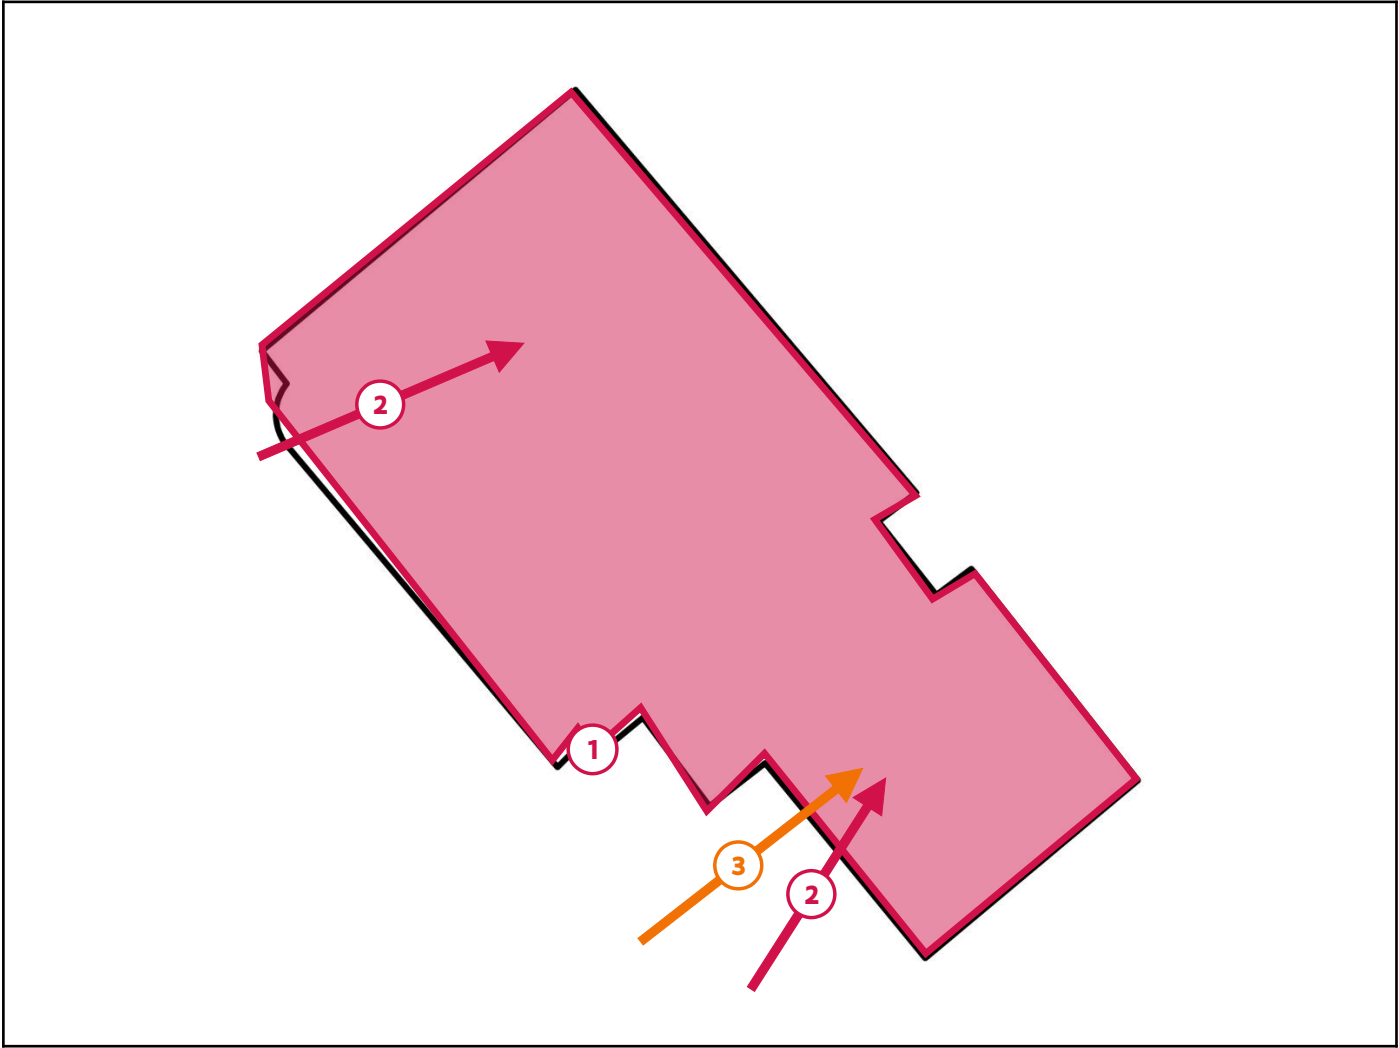
# Plan 1.1: Villa plan

| Beschrijving | Type | Actie |
|---|---|---|
| 1. Dakleien | Asbestmateriaal | Dringend verwijderen |
| 2. Schouwbuizen | Asbestmateriaal | Dringend verwijderen |
| 3. Schouwkap | Asbestmateriaal | Verwijderen |

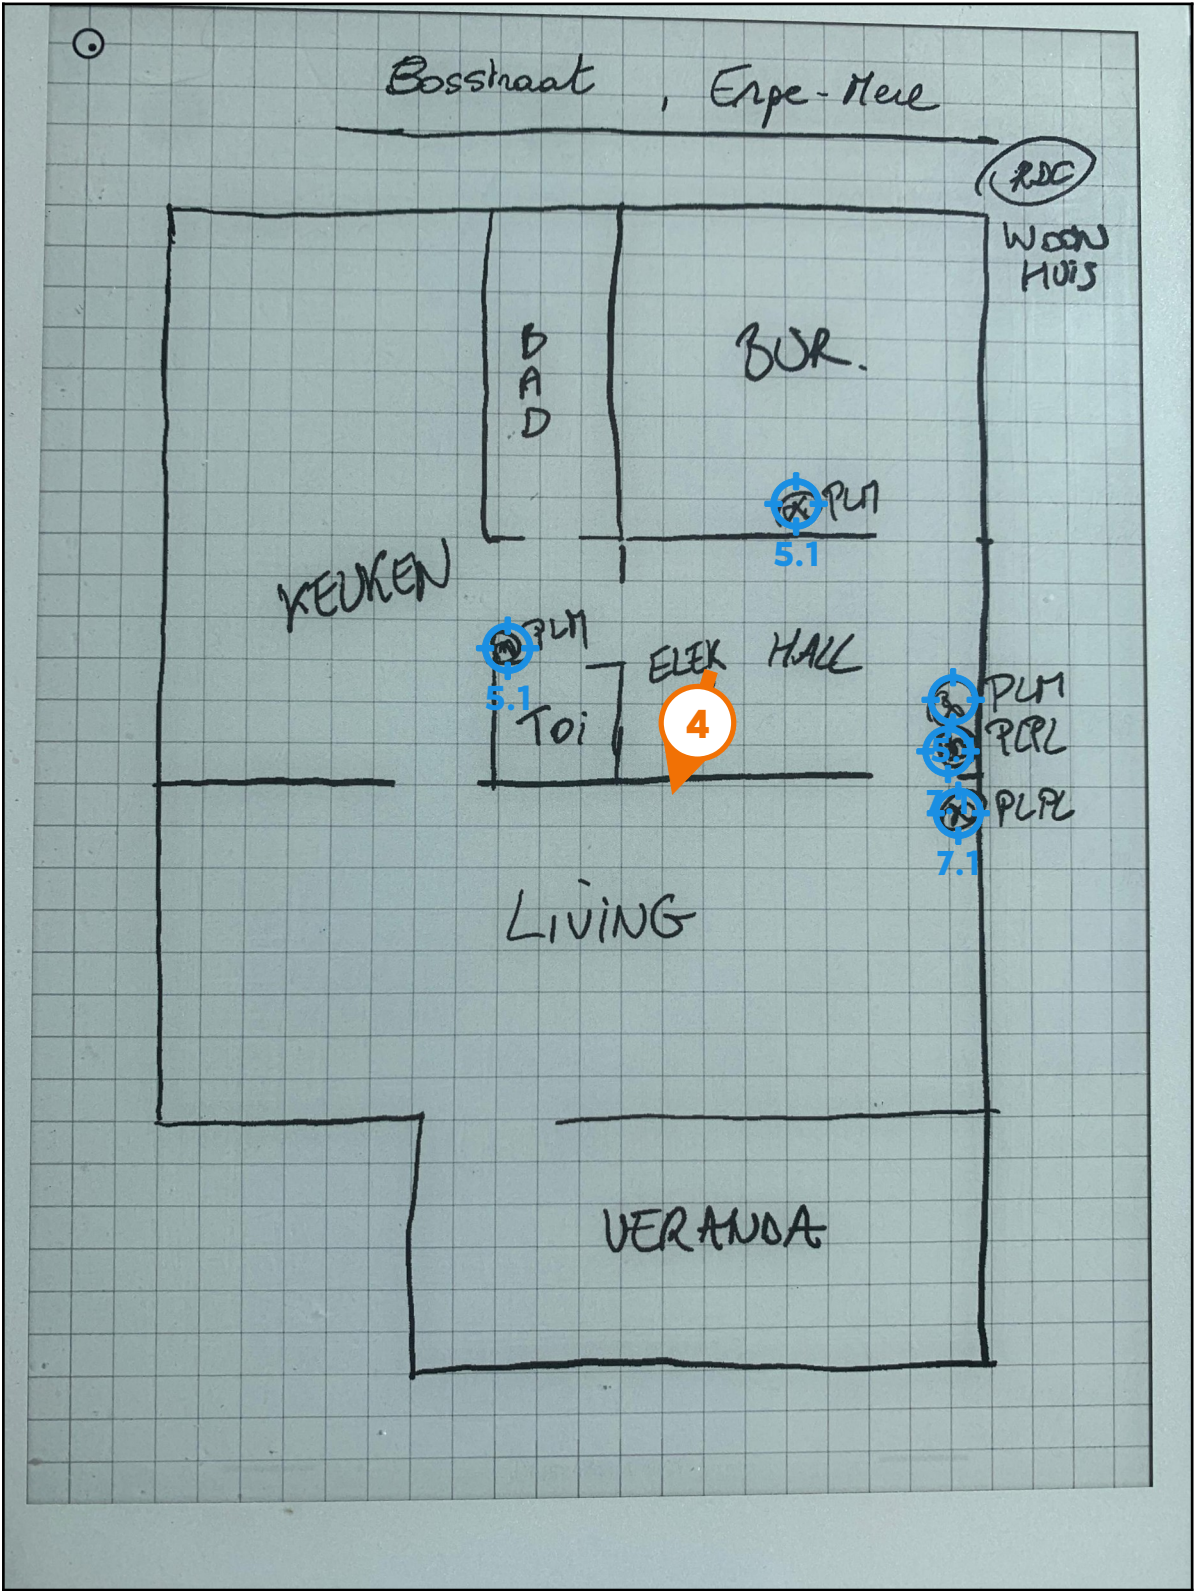
Plan 1.2: IMG\_3322

| 4. Elektriciteitsbakje bakeliet | Asbestmateriaal | <a href="#">Verwijderen</a> |
| 5. Pleisterwerk Muur | Geen asbest | - |
| 7. Pleisterwerk plafond | Geen asbest | - |

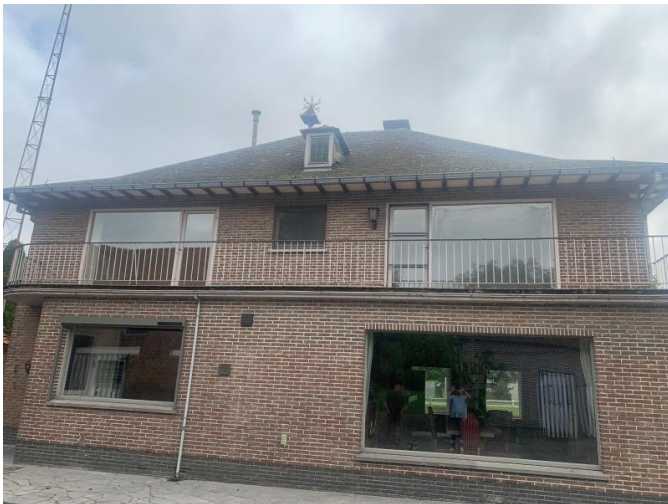
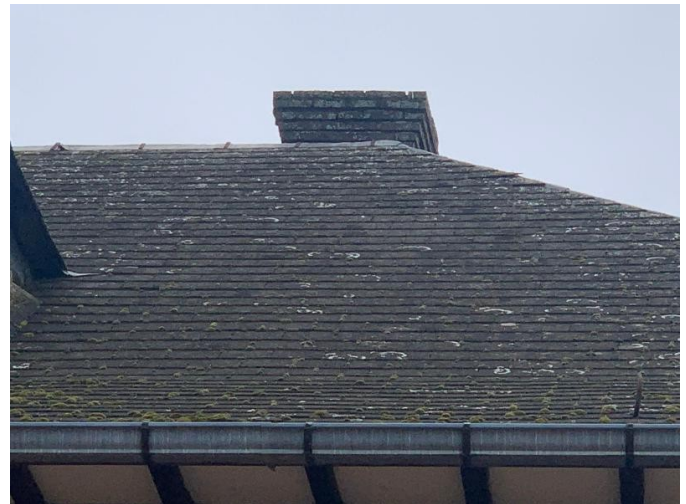
**Dringend verwijderen**

| Eindbeoordeling materiaalrisico | Hoog materiaalrisico en/of hoge kans op vezelvrijgave |

| Asbestsoort (vezeltype) | Crocidoliet aanwezig |
| Toestand van het materiaal | Matig beschadigd, matig verweerd |

| Beschrijving | Dakleien |
| Asbestmateriaal | Dak- en gevelbekleding - Lei, shingle |
| Hoeveelheid (oppervlakte - aantal) | <ul style="list-style-type: none"><li>180,00 m<sup>2</sup> - 1 stuk</li></ul> |

- Verwijder dit asbestmateriaal zo snel mogelijk. Volg de toestand goed op.
- Hemelwater dat afspoelt van asbestcement daken of gevels kan asbestdeeltjes bevatten. Gebruik het enkel voor gesloten circuits (bv. spoelen toiletten). Reinig na het vervangen van het dak of de gevel de dakgoten en regenwaterput of -ton om asbesthoudend sediment of slib te verwijderen

- Eenvoudige handelingen: mag via doe-het-zelf of door werknemer(s) met opleidingsattest eenvoudige handelingen  
Hechtgebonden toepassing buiten, deze mag via doe-het-zelf verwijderd worden.

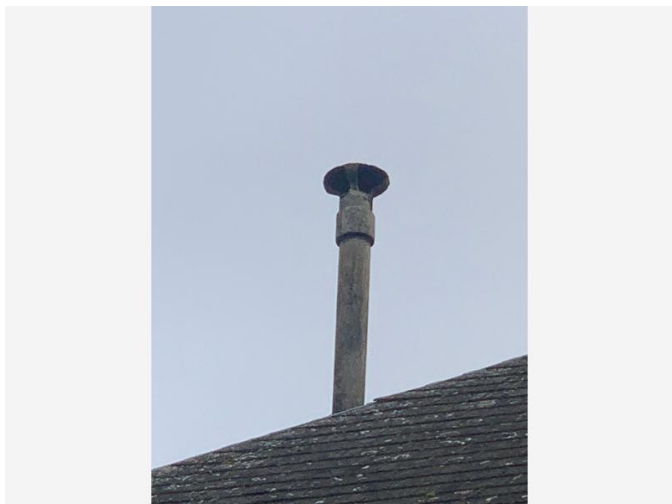
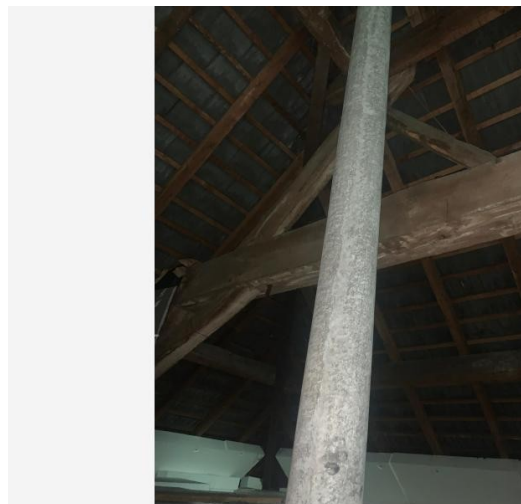
**Dringend verwijderen**

| Eindbeoordeling materiaalrisico | Hoog materiaalrisico en/of hoge kans op vezelvrijgave |

| Asbestsoort (vezeltype) | Crocidoliet aanwezig |
| Toestand van het materiaal | Matig beschadigd, matig verweerd |

| Beschrijving | Schouwbuizen |
| Asbestmateriaal | Buis, koker, leiding, pijp, doorvoer |
| Hoeveelheid (lengte - omtrek - dikte - aantal) | <ul style="list-style-type: none"><li>5,00 m - 35,00 cm - 1,00 cm - 2 stuks</li></ul> |

- Verwijder dit asbestmateriaal zo snel mogelijk. Volg de toestand goed op.

- Eenvoudige handelingen: mag via doe-het-zelf of door werknemer(s) met opleidingsattest eenvoudige handelingen  
Hechtgebonden toepassing deels ook binnen, deze mag verwijderd worden door werknemer(s) met opleidingsattest eenvoudige handelingen.

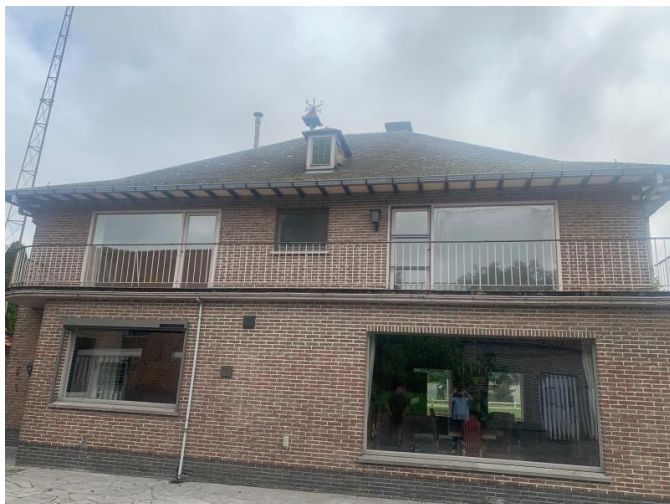
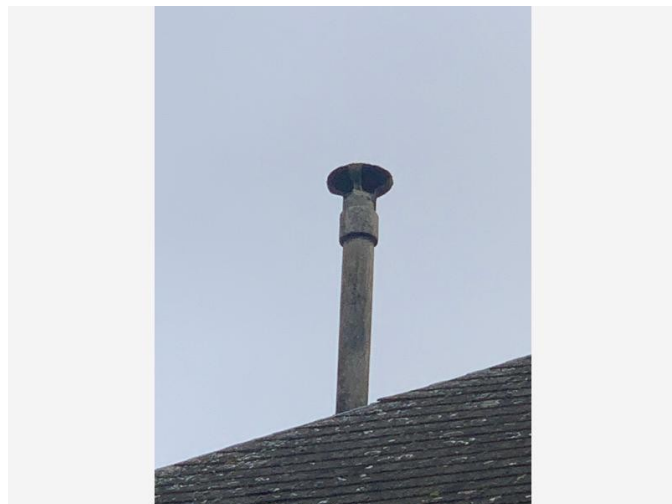
Verwijderen

| Eindbeoordeling materiaalrisico | Verhoogd materiaalrisico en/of verhoogde kans op vezelvrijgave |

| Asbestsoort (vezeltype) | Crocidoliet aanwezig |
| Toestand van het materiaal | Matig beschadigd, matig verweerd |

| Beschrijving | Schouwkap |
| Asbestmateriaal | Schouwhoed, ventilatiekap (anti-windval) |

- Verwijder dit asbestmateriaal zo snel mogelijk. Volg de toestand goed op.

- Eenvoudige handelingen: mag via doe-het-zelf of door werknemer(s) met opleidingsattest eenvoudige handelingen  
Hechtgebonden toepassing buiten, deze mag via doe-het-zelf verwijderd worden.

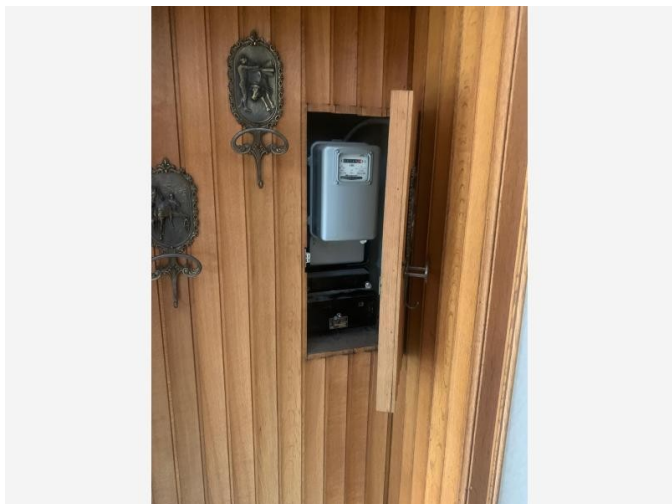
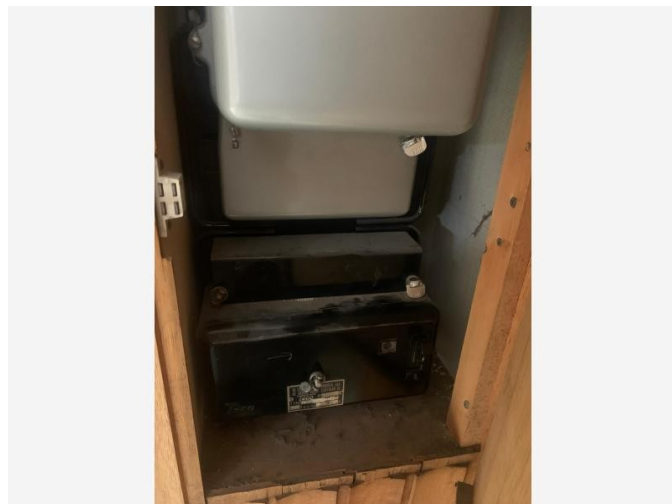
Verwijderen

| Eindbeoordeling materiaalrisico | Verhoogd materiaalrisico en/of verhoogde kans op vezelvrijgave |

| Asbestsoort (vezeltype) | Crocidoliet aanwezig |
| Toestand van het materiaal | Licht beschadigd, licht verweerd. Intact materiaal type Pical – asbestboard of categorie III 'gebondenheid' |

| Beschrijving | Elektriciteitsbakje bakeliet |
| Asbestmateriaal | Plaat, paneel, tablet - Type Bakeliet |

- Verwijder dit asbestmateriaal zo snel mogelijk. Volg de toestand goed op.

- Eenvoudige handelingen: mag via doe-het-zelf of door werknemer(s) met opleidingsattest eenvoudige handelingen  
Hechtgebonden toepassing binnen, deze mag verwijderd worden door werknemer(s) met opleidingsattest eenvoudige handelingen.

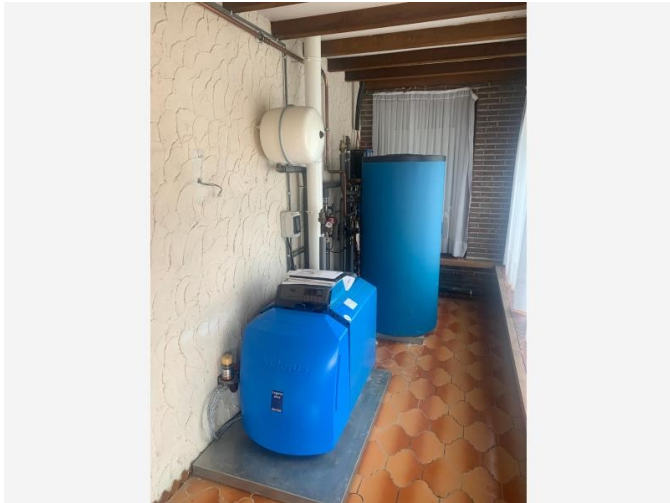
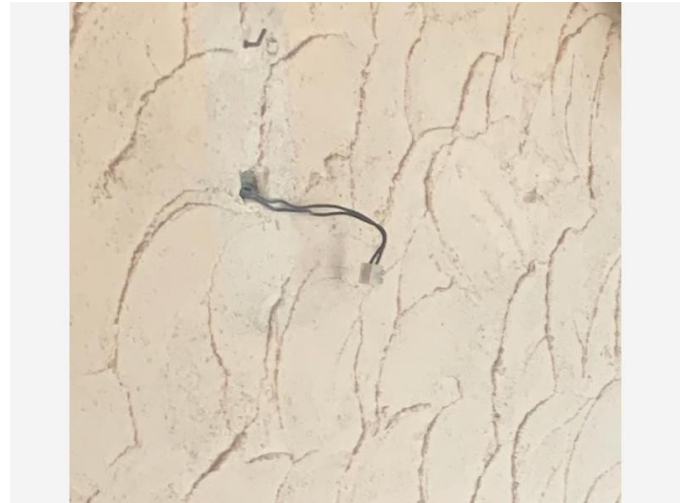
Geen asbest

| # | Type | Referentie | Resultaat |
|---|---|---|---|
| 5.1 | Mengmonster | 7895417 | Geen asbest |

| Beschrijving | Pleisterwerk Muur |

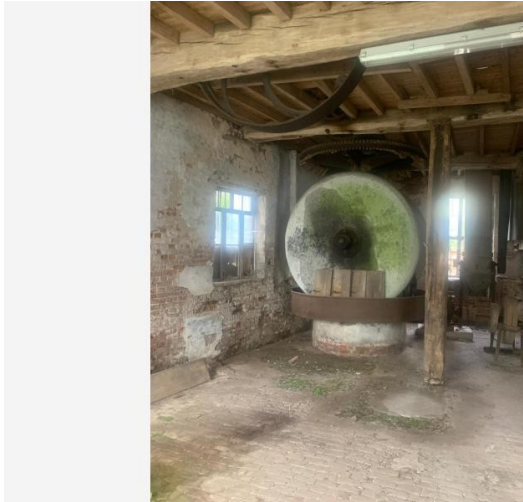
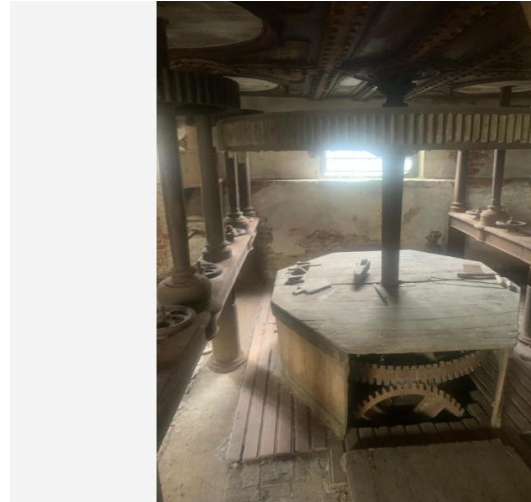
## Fiche 6: Geen asbestverdachte toepassingen in maalderij

Geen asbest

| Beschrijving | Geen asbestverdachte toepassingen in maalderij |

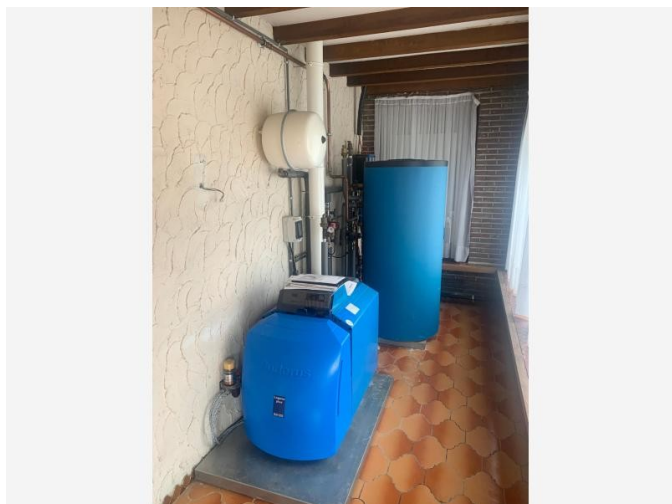
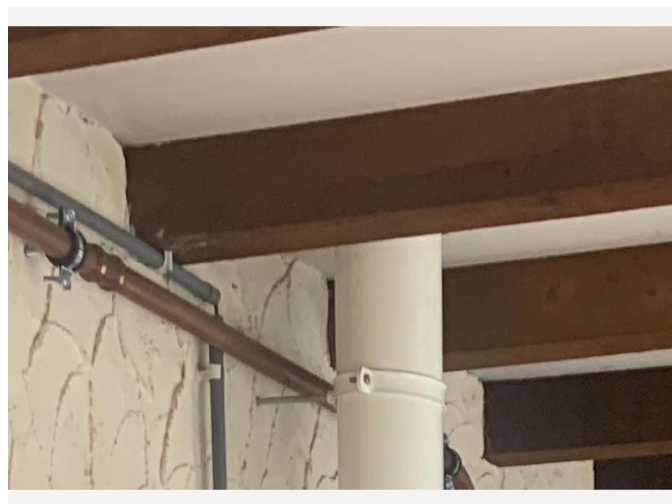
## Fiche 7: Pleisterwerk plafond

Geen asbest

| # | Type | Referentie | Resultaat |
|---|---|---|---|
| 7.1 | Mengmonster | 7895416 | Geen asbest |

| Beschrijving | Pleisterwerk plafond |
