Asbestinventarisatetest

Gentseweg 224, 9120 Beveren-Kruibeke-Zwijndrecht

Attestnummer : 20250120-000485.000

Uitgegeven op : 20.01.2025

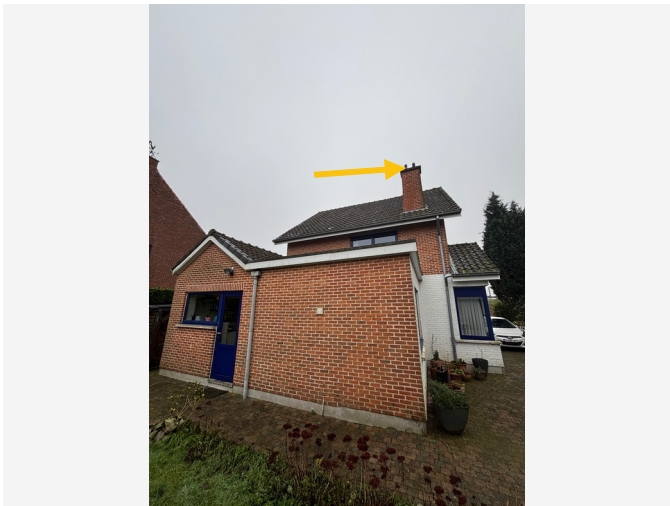
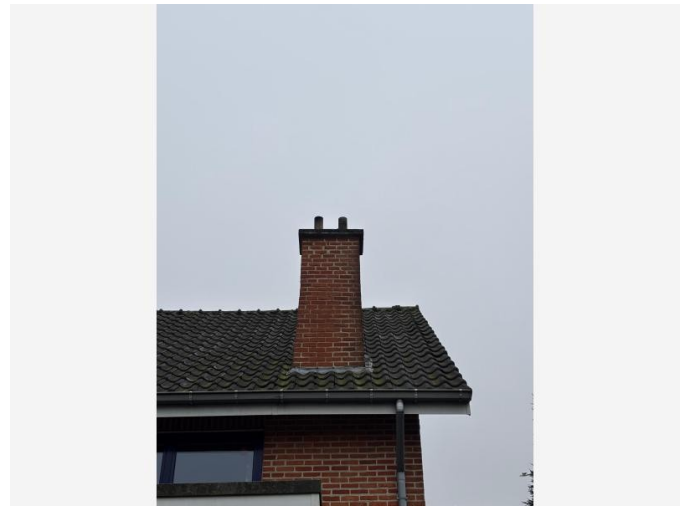
Het asbestmateriaal valt onder de mijlpaal van 2040.

Eindbeoordeling materiaalrisico	Laag materiaalrisico en/of verlaagde kans op vezelvrijgave
Opmerking	Afschermingsgraad is vrij aan buitenlucht aangezien de schouw uitkomt in een gesloten kachel, er is dus geen circulatie met de binnenlucht bij normaal gebruik van de kachel.

Gebondenheid	Categorie 1: hechtgebonden in oorsprong
Asbestsoort (vezeltype)	Crocidoliet aanwezig
Asbestconcentratie	Laag (< 50%)
Afschermingsgraad van het gehele materiaal	Geheel of deels vrij aan de buitenlucht
Toestand van het materiaal	Licht beschadigd, licht verweerd. Intact calciumsilicaatmateriaal of categorie III 'gebondenheid'

Beschrijving	Schouwen
Omgeving	Buiten
Primaire drager	Ruimteverwarming
Asbestmateriaal	Buis, koker, leiding, pijp, doorvoer
Bindmiddel van asbestmateriaal	Cement
Gebondenheid op basis van bindmiddel	Hecht
Hoeveelheid (lengte - omtrek - dikte - aantal)	<ul style="list-style-type: none">• 0,50 m - 40,00 cm - 1,00 cm - 2 stuks
Totaal volume	0,004 m ³
Eenvoudig bereikbaar	Ja
Bevestigingswijze	<ul style="list-style-type: none">• Verlijmd, ingegoten, versmeerd
Identificatiemethode	Vaststelling zonder monstername
Destructieve handeling voor identificatie	Nee
Opmerking	De hoeveelheid is gebaseerd op het zichtbare deel van de schouwtjes, er bevindt zich mogelijk nog een deel van de schouwtjes ingemetst in de schouw maar dit is niet zichtbaar.

- Zorg voor een veilig beheer. Vermijd het beschadigen van het asbestmateriaal. Controleer de toestand jaarlijks op wijzigingen.

- Eenvoudige handelingen: mag via doe-het-zelf of door werknemer(s) met opleidingsattest eenvoudige handelingen
De buis kan voorzichtig losgebeiteld worden, extra bevochtigen om stof te voorkomen. Erna voorzichtig asbesthoudende schouwen één voor één en in hun geheel verwijderen. Niet gooien en geen stortkokers gebruiken. De nodige PBM's (mondmasker ffp3, handschoenen, overschoenen en wegwerpoveral van categorie III en type 5 en 6.)

Omwille van de hoogte overlaten aan dakwerker met opleidingsattest eenvoudige handelingen 8u.

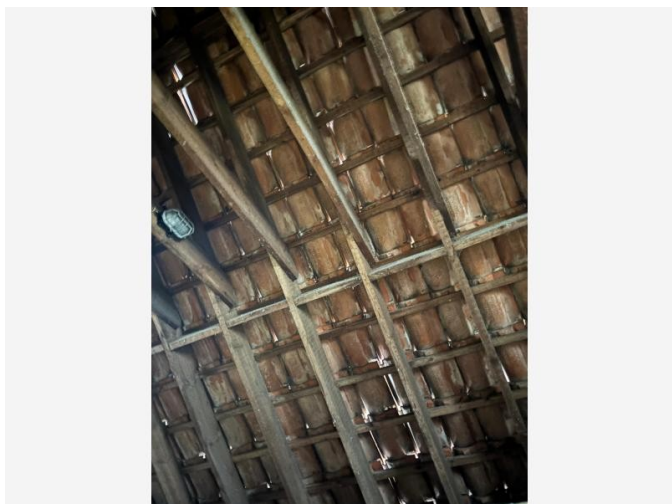
Vrije foto

Er is geen onderdak aanwezig en dus ook geen asbest-verdacht materialen terug gevonden in het dak van de woning.

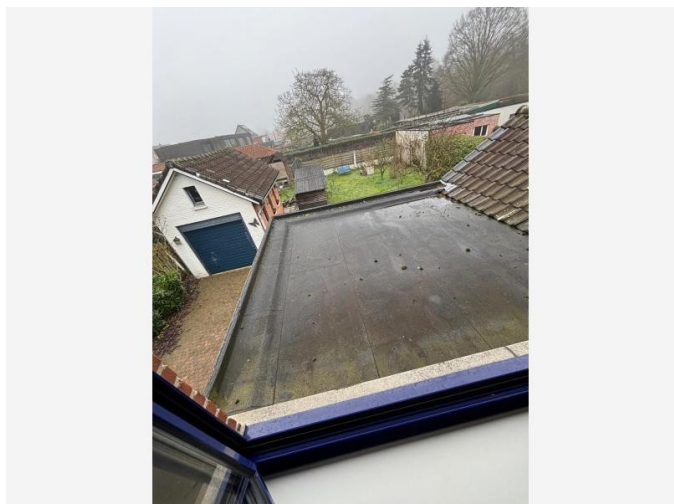
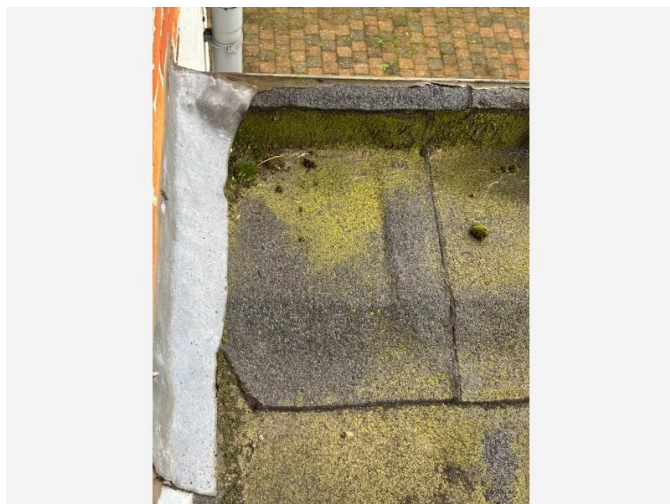
Fiche 3: Roofing

Geen asbest

#	Type	Referentie	Resultaat
3.1	Puntmonster	002	Geen asbest

Beschrijving	Roofing
Omgeving	Buiten
Primaire drager	Plat dak
Bindmiddel van materiaal	Bitumen (roofing, teer, asfalt)
Gebondenheid op basis van bindmiddel	Hecht
Hoeveelheid (oppervlakte - aantal)	• 16,00 m ² - 1 stuk
Totale oppervlakte	16,00 m ²
Identificatiemethode	Vaststelling met monstername
Destructieve handeling voor identificatie	Nee
Opmerking	<p>De roofing is negatief getest op asbest, echter kan de lijm van de roofing ook nog asbest bevatten. De lijm is niet getest omdat hier een stuk uit de roofing gesneden dient te worden tot op de primaire drager, hierdoor zou er een lek kunnen ontstaan.</p> <p>Ook kunnen er nog oude lagen roofing onder deze laag aanwezig zijn die asbest kunnen bevatten, ook dit is niet getest door bovenstaande reden.</p> <p>Het is aangeraden om bij verbouwingen of werken aan de roofing de eventuele onderliggende lagen alsnog te laten testen.</p>

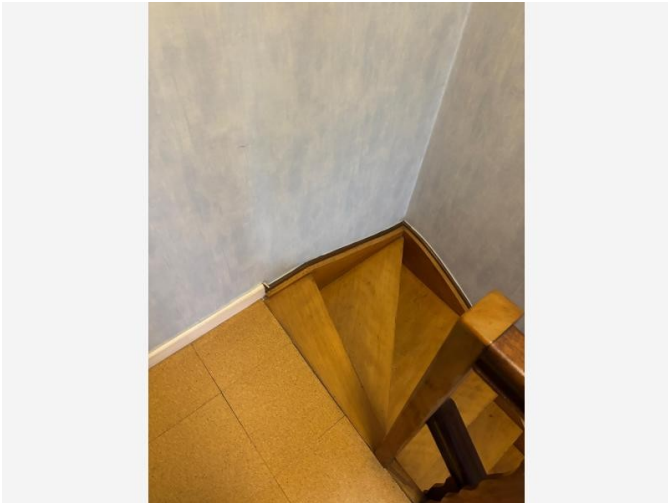
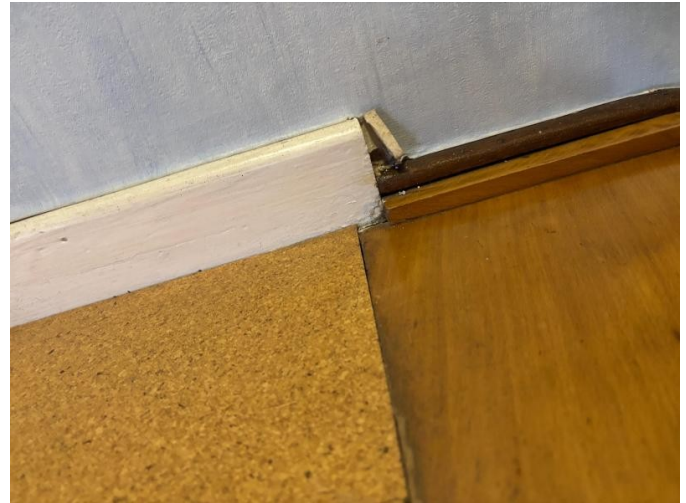
Fiche 4: Pleisterwerk muren

Geen asbest

#	Type	Referentie	Resultaat
4.1	Mengmonster	001	Geen asbest

Beschrijving	Pleisterwerk muren
Omgeving	Binnen
Primaire drager	Binnenwand
Bindmiddel van materiaal	Gips - kalk
Gebondenheid op basis van bindmiddel	Niet-hechtgebonden
Hoeveelheid (oppervlakte - dikte - aantal)	• 650,00 m ² - 1,00 cm - 1 stuk
Totaal volume	6,50 m ³
Identificatiemethode	Vaststelling met monstername
Destructieve handeling voor identificatie	Nee
Opmerking	<p>Hoeveelheid is een ruwe schatting, geen asbest teruggevonden in het pleisterwerk.</p> <p>Er is geen stookruimte aanwezig aangezien de verwarming gebeurt dmv accumulatiekachels.</p> <p>Aan de plafonds is geen pleisterwerk teruggevonden, deze zijn allemaal valse plafonds vervaardigd uit niet-asbest verdacht materialen.</p>
