# Asbestinventarisatetest

Klappeistraat 43, 2060 Antwerpen

Attestnummer : 20250130-000471.000

Uitgegeven op : 30.01.2025

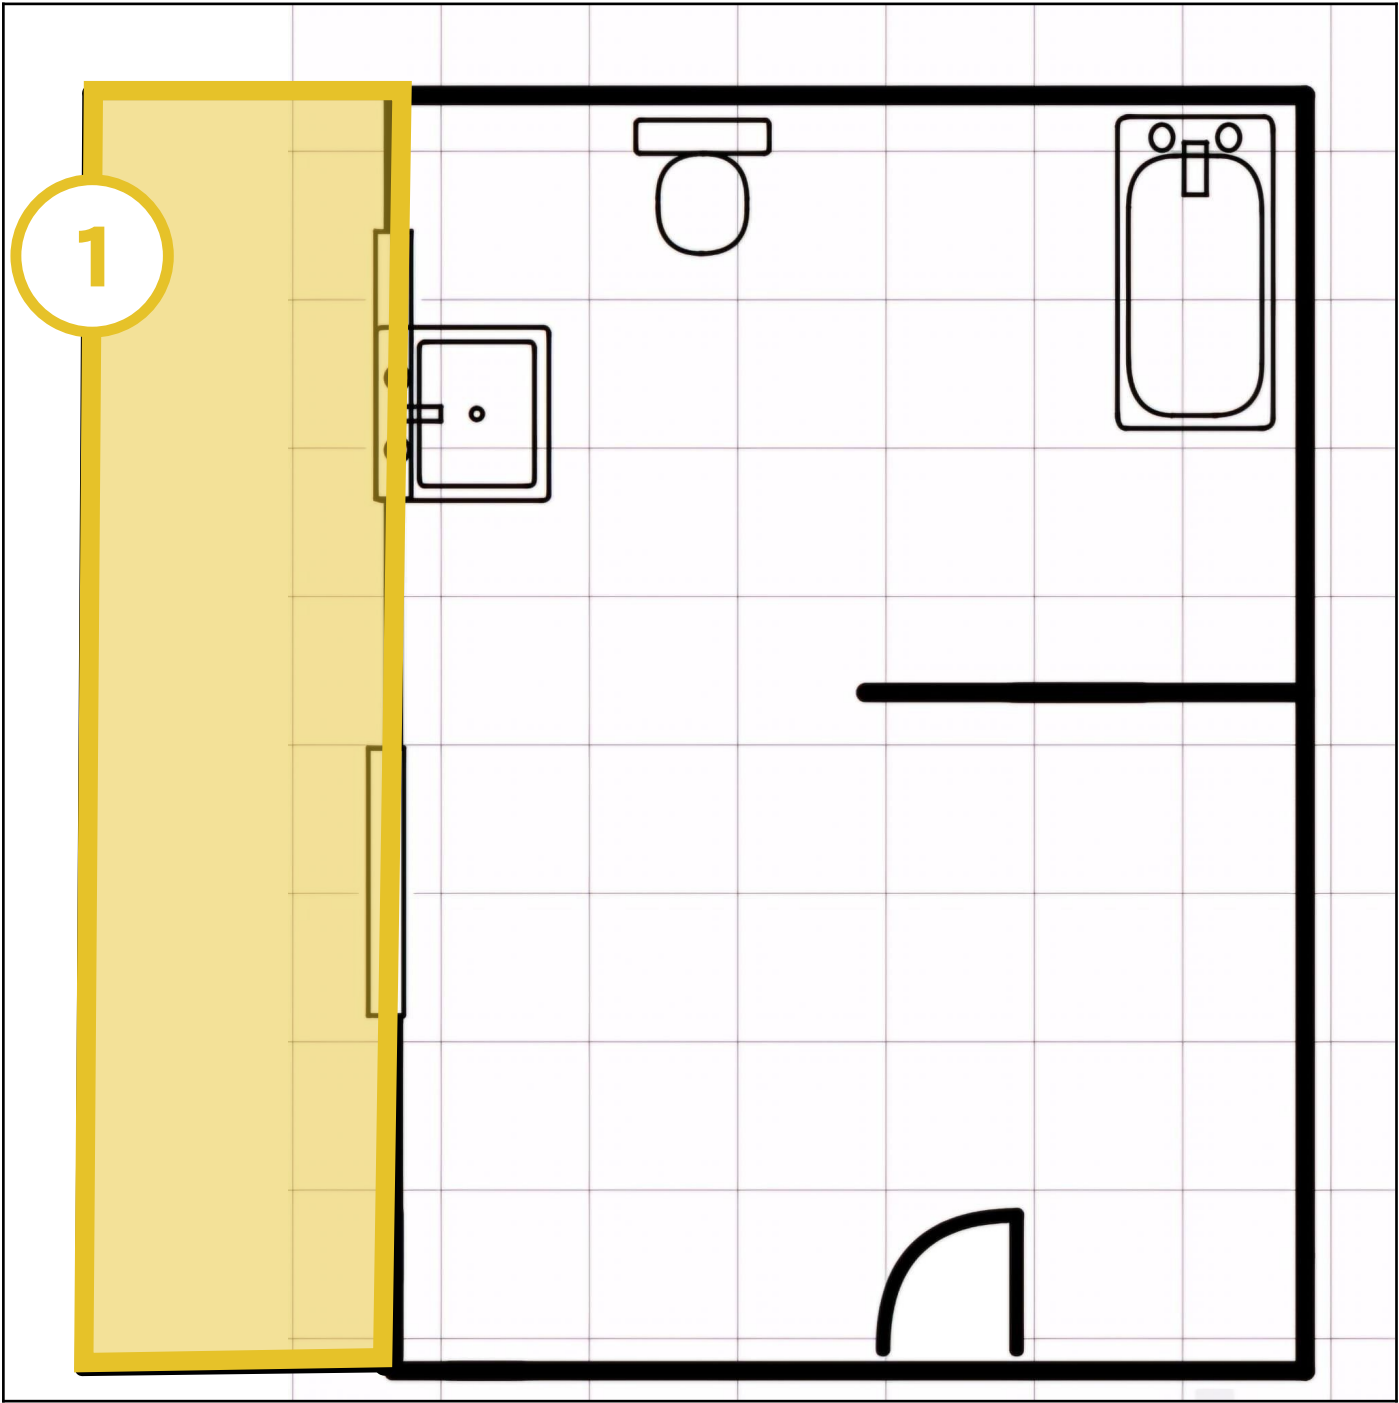
# Plan 1.2: Tussenverdieping

| Beschrijving | Type | Actie |
|---|---|---|
| 1. Roofing - dak | Asbestmateriaal | Zorgvuldig beheren |

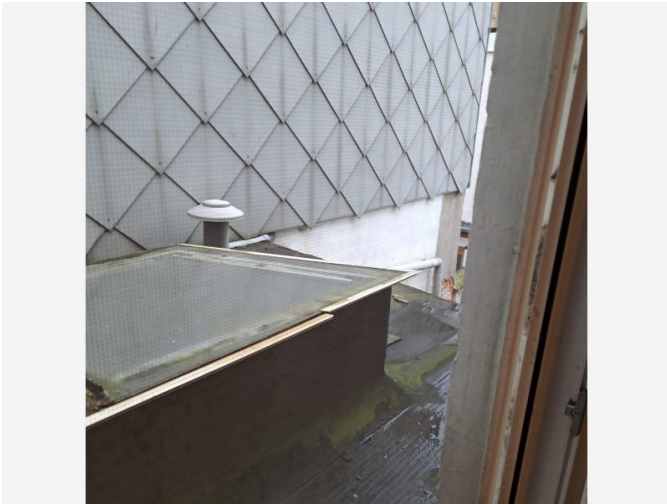
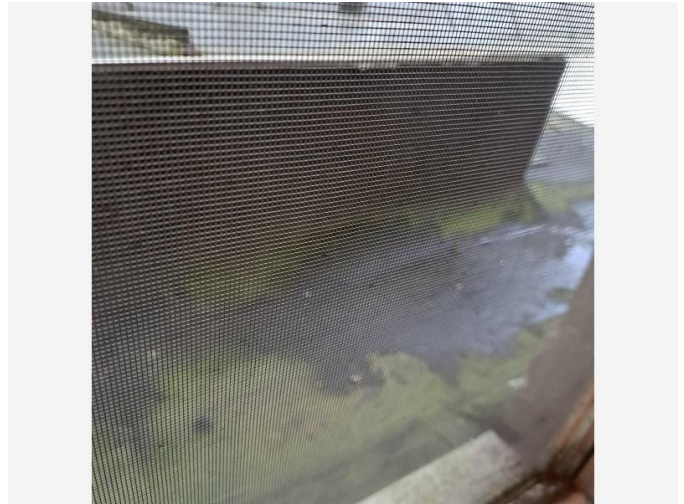
| Fiche 1: Roofing - dak..... | 16 |

Het asbestmateriaal valt onder de mijlpaal van 2040.

| Eindbeoordeling materiaalisico | Laag materiaalisico en/of verlaagde kans op vezelvrijgave |

| Gebondenheid | Categorie 1: hechtgebonden in oorsprong |
| Asbestsoort (vezeltype) | Alleen chrysotiel |
| Asbestconcentratie | Laag (< 50%) |
| Afschermingsgraad van het gehele materiaal | Geheel of deels vrij aan de buitenlucht |
| Toestand van het materiaal | Licht beschadigd, licht verweerd. Intact calciumsilicaatmateriaal of categorie III 'gebondenheid' |

| Beschrijving | Roofing - dak |
| Asbestmateriaal | Dak- en gevelbekleding - Roofing |
| Hoeveelheid (oppervlakte - aantal) | <ul style="list-style-type: none"><li>• 20,00 m<sup>2</sup> - 1 stuk</li></ul> |

- Zorg voor een veilig beheer en verwijder dit asbestmateriaal wanneer het bij werken eenvoudig bereikbaar wordt. Controleer de toestand jaarlijks op wijzigingen.
- Hemelwater dat afspoelt van asbestcement daken of gevels kan asbestdeeltjes bevatten. Gebruik het enkel voor gesloten circuits (bv. spoelen toiletten). Reinig na het vervangen van het dak of de gevel de dakgoten en regenwaterput of -ton om asbesthoudend sediment of slib te verwijderen

- Eenvoudige handelingen: mag via doe-het-zelf of door werknemer(s) met opleidingsattest eenvoudige handelingen  
Zorg voor de nodige beschermingsmiddelen: masker type P3 en beschermoverall type 5/6. Breng de toepassing naar een erkend inzamelpunt. Een toepassing die niet kan worden verwijderd zonder te breken, te beschadigen of scheuren moet verplicht via hermetische zone verwijderd worden. Roep de hulp in van een erkende verwijderaar U vindt alle info omtrent verwijdering op [www.ovam.be](http://www.ovam.be)

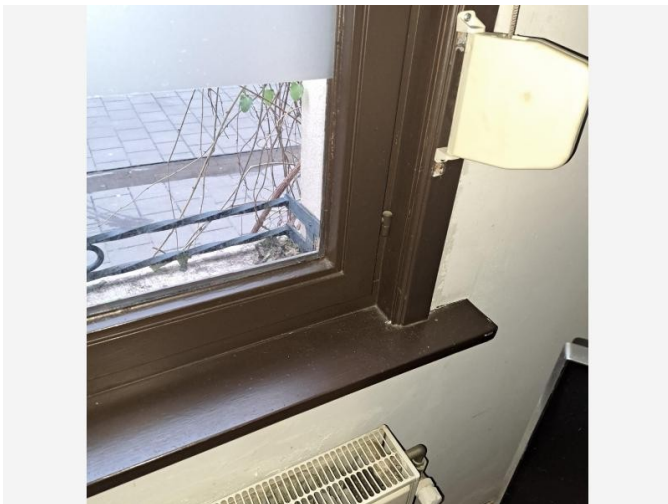
| Fiche 3: Ramen met soepele kit..... | 21 |

Elastische katten bevatten geen asbest.

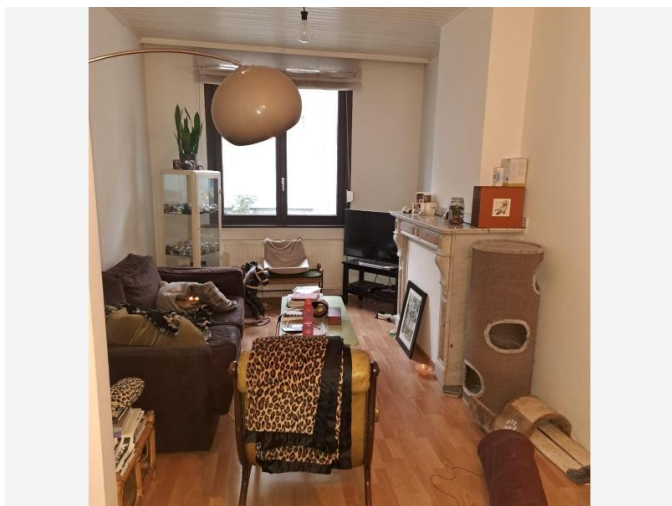
| Fiche 4: Vloerzeil hout..... | 22 |

Hout bevat geen asbest, de deskundige kan geen uitspraak doen over mogelijke onderliggende verdachte materialen.

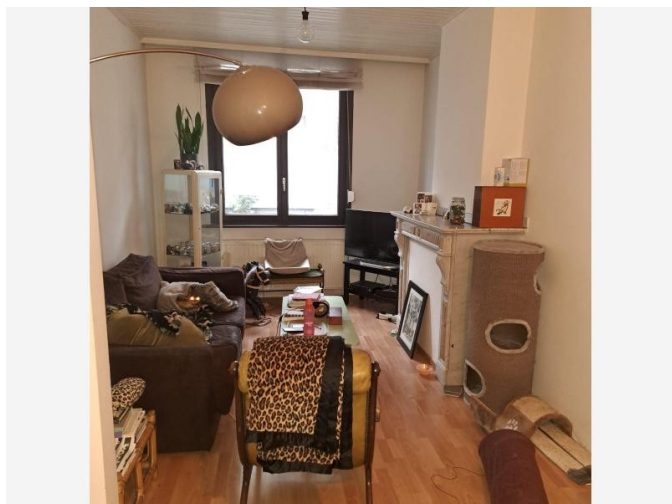
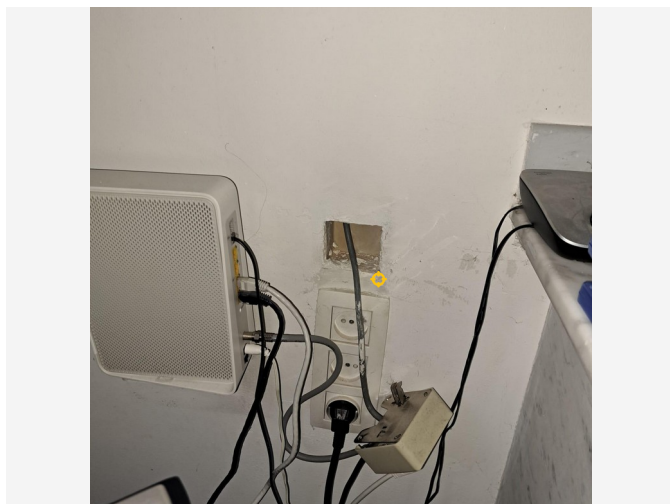
## Fiche 5: Pleisterwerk muren

Geen asbest

| # | Type | Referentie | Resultaat |
|---|---|---|---|
| 5.1 | Mengmonster | A-01 Pleisterwerk | Geen asbest |
