# Asbestinventarisatetest

Sint-Rochusstraat 23/3, 2000 Antwerpen

Attestnummer : 20250217-000091.000

Uitgegeven op : 17.02.2025

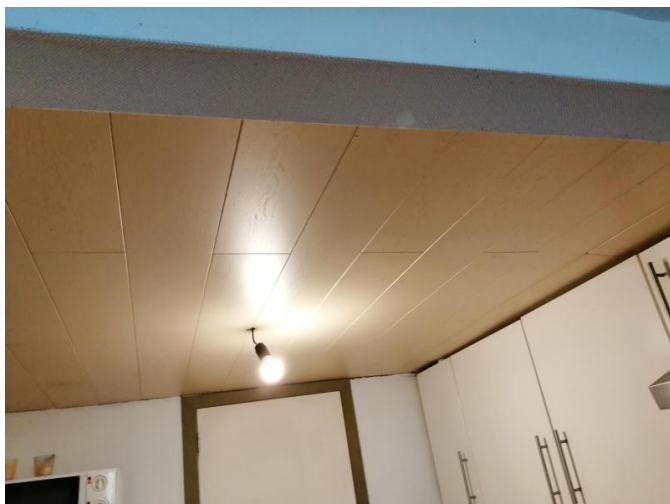
Geen waarneembare in-situ gipstoepassingen voor schildeel plafond. (Algemene toepassing van verlaagde plafonds)

Voorbehoud wordt gemaakt voor achterliggende niet-waarneembare oude gipslagen.

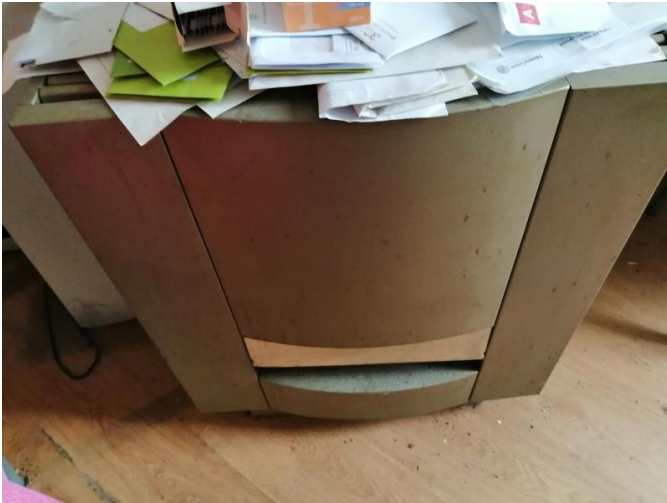
CE-markering 2003

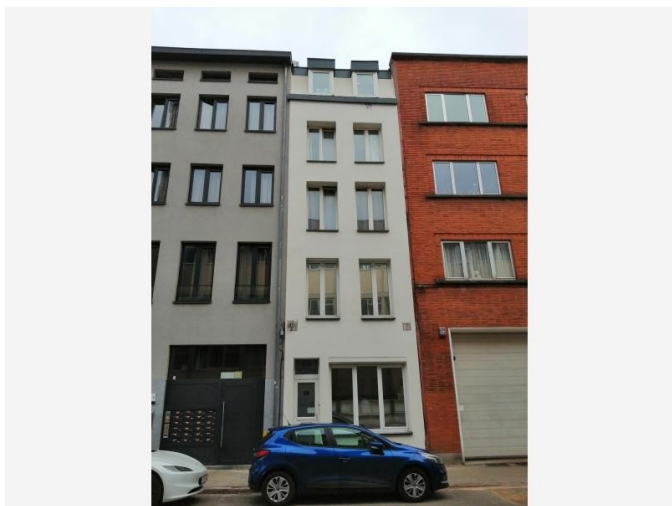
Crepi op eps-isolatie. Geplaatst in 2023.

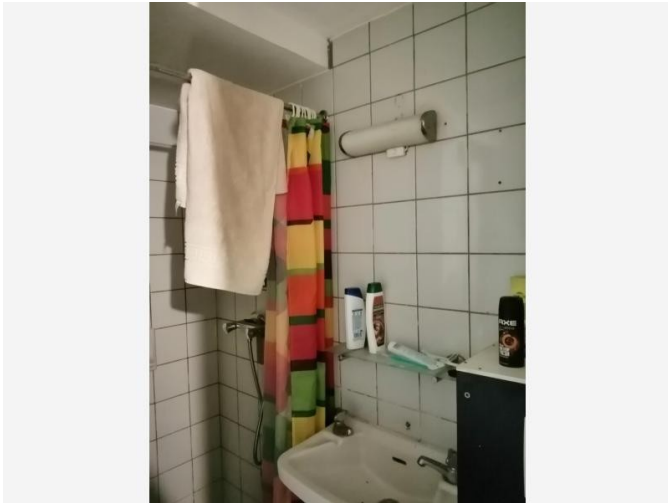
Materiaal niet waarneembaar.

Staalname enkel mogelijk mits destructief onderzoek.

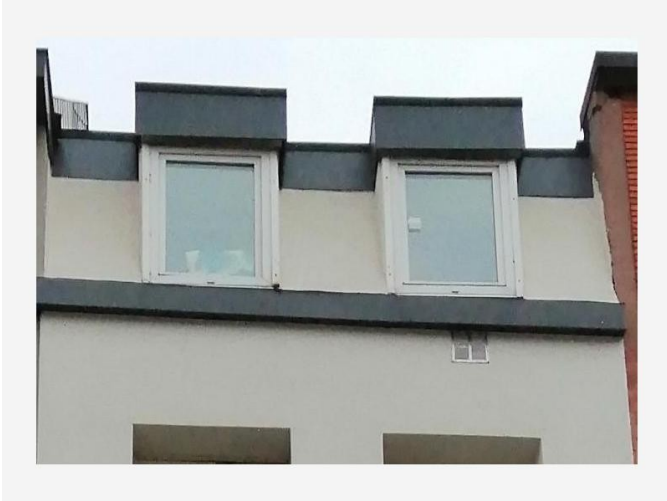
dak vernieuwd in 2016 : roofing op Pir-isolatie

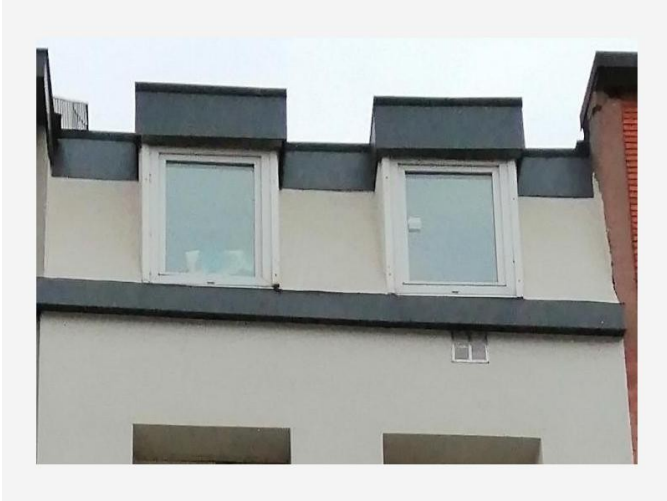
alle (dubbel) glas gezet in siliconen

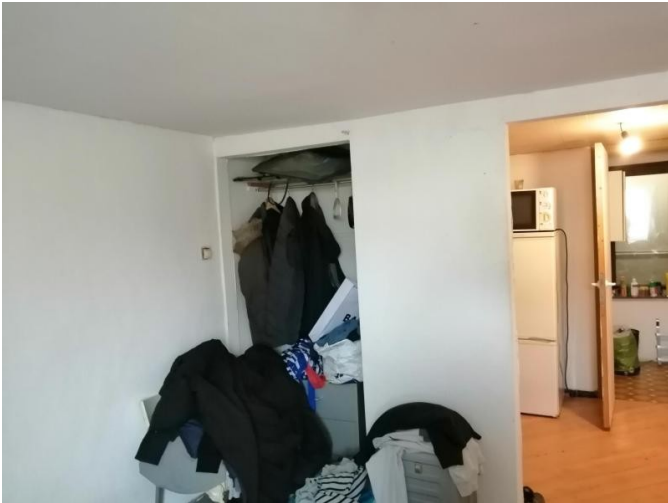
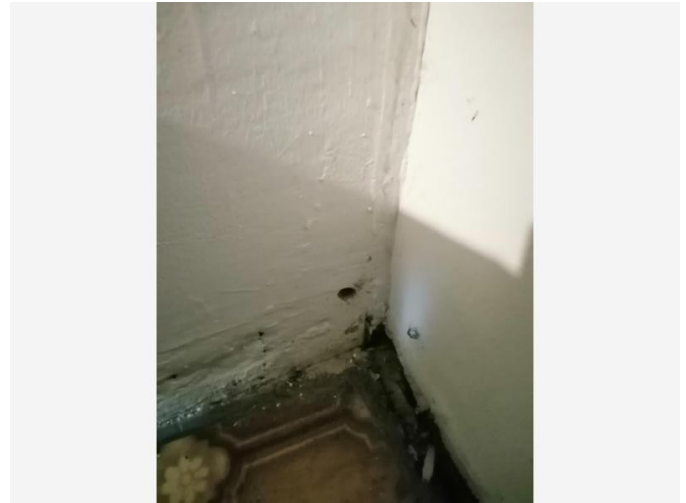
## Fiche 7: gips wanden

Geen asbest

| Opmerking | overige wanden : deels hout (leefkamer) deels lichte voorzetwanden in gipskarton. |
