# Asbestinventarisatetest

Eikeblok 47, 3150 Haacht

Attestnummer : 20250422-000459.000

Uitgegeven op : 22.04.2025

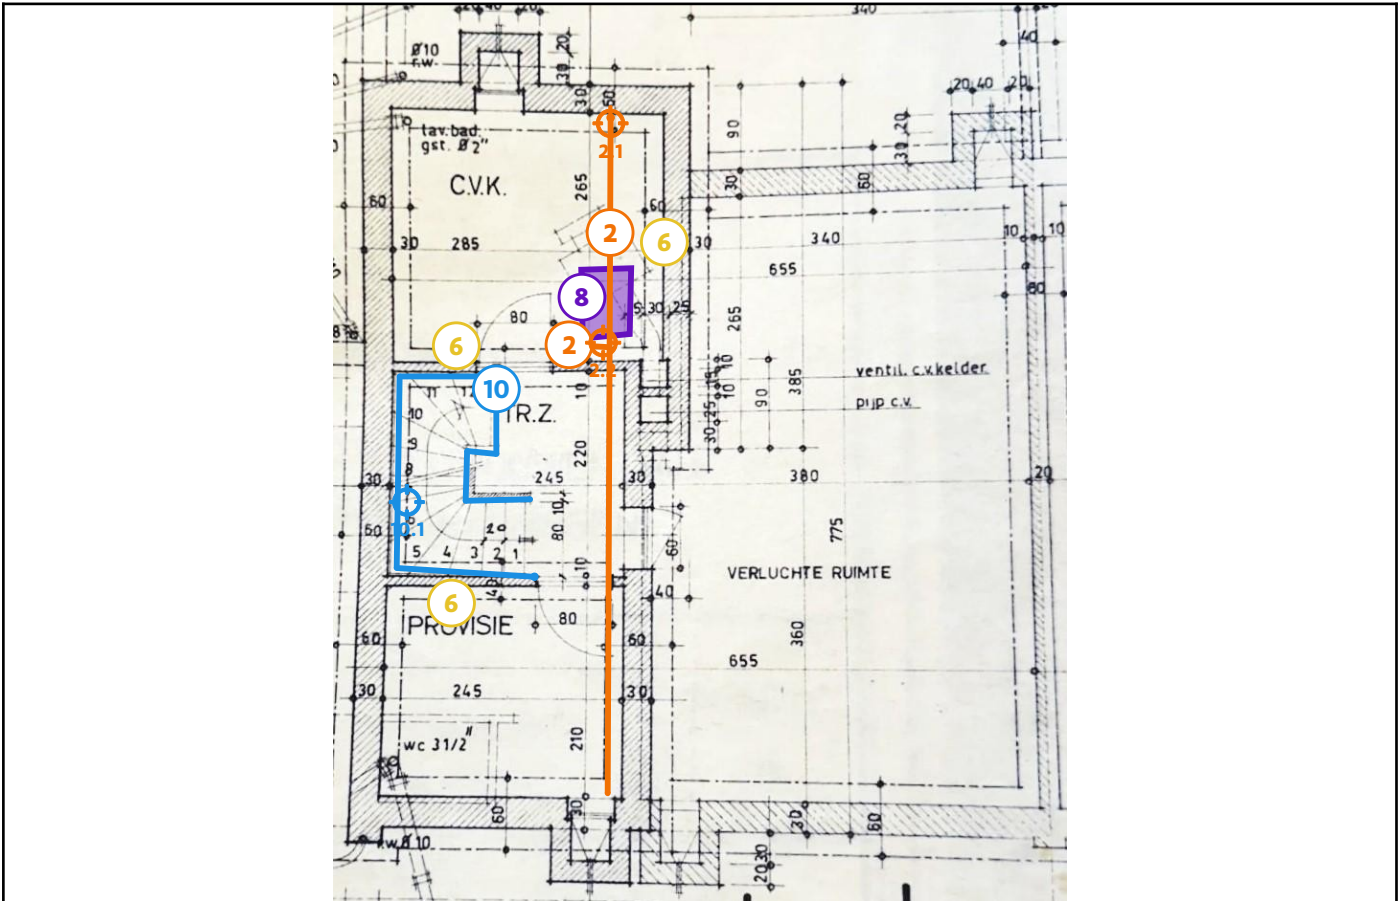
# Plan 1.1: Hoofdgebouw kelder

| Beschrijving | Type | Actie |
|---|---|---|
| 2. Kelder - leidingisolatie | Asbestmateriaal | Verwijderen |
| 6. Kelder + garage - bakeliet elektriciteitskast/schakelaars | Asbestmateriaal | Zorgvuldig beheren |

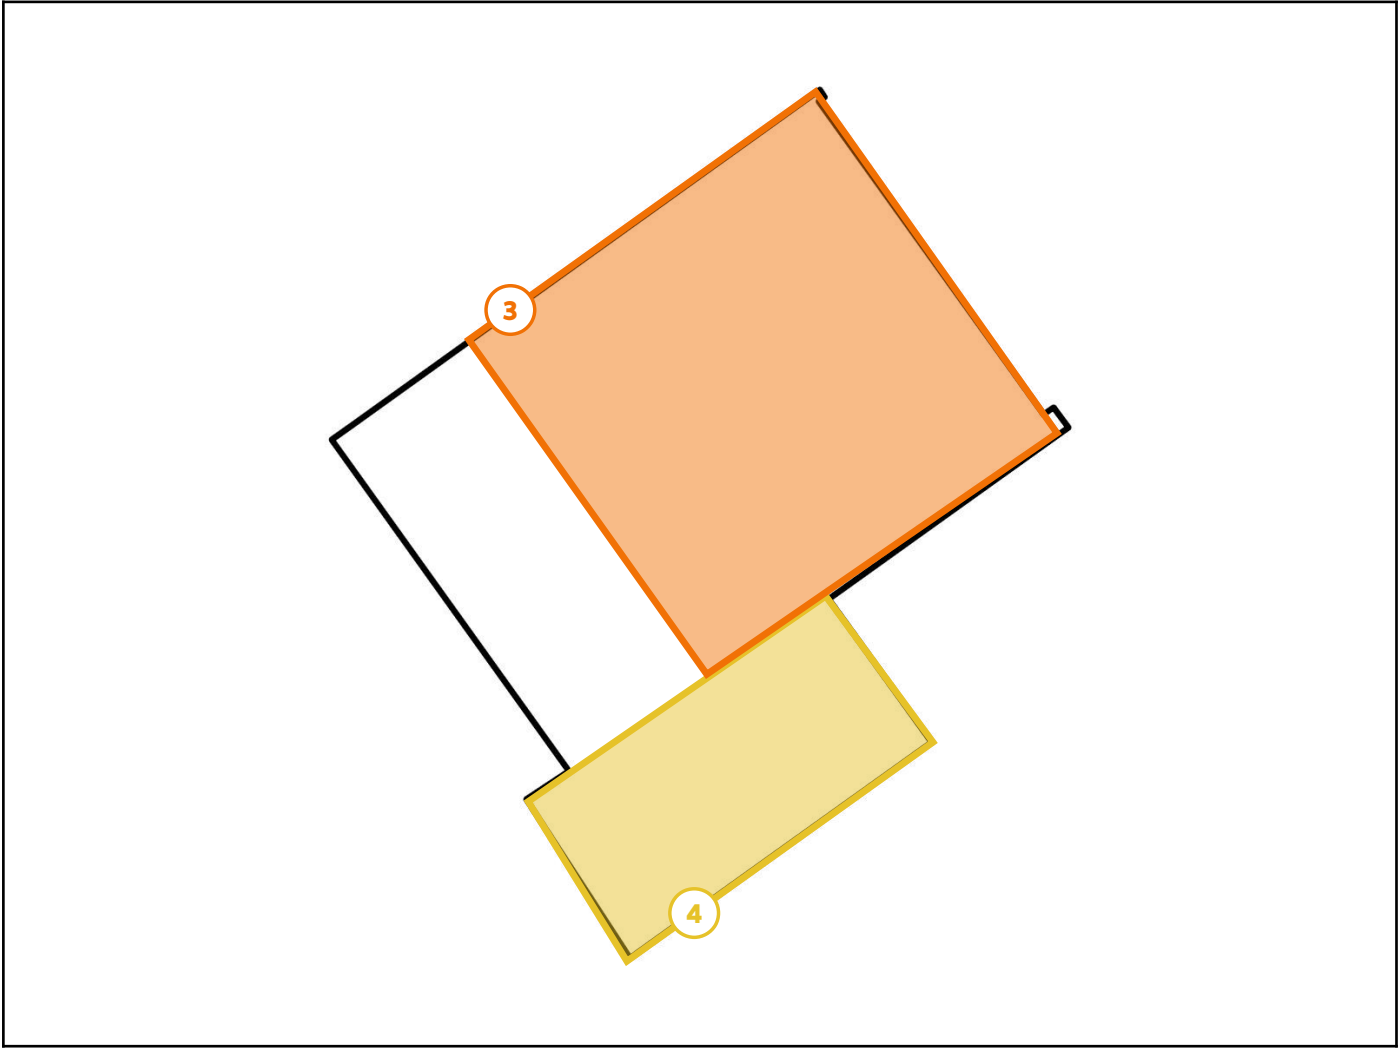
# Plan 1.5: Hoofdgebouw dak

| Beschrijving | Type | Actie |
|---|---|---|
| 3. Dak + waterput - leien | Asbestmateriaal | Verwijderen |
| 4. Dak - roofing | Asbestmateriaal | Zorgvuldig beheren |

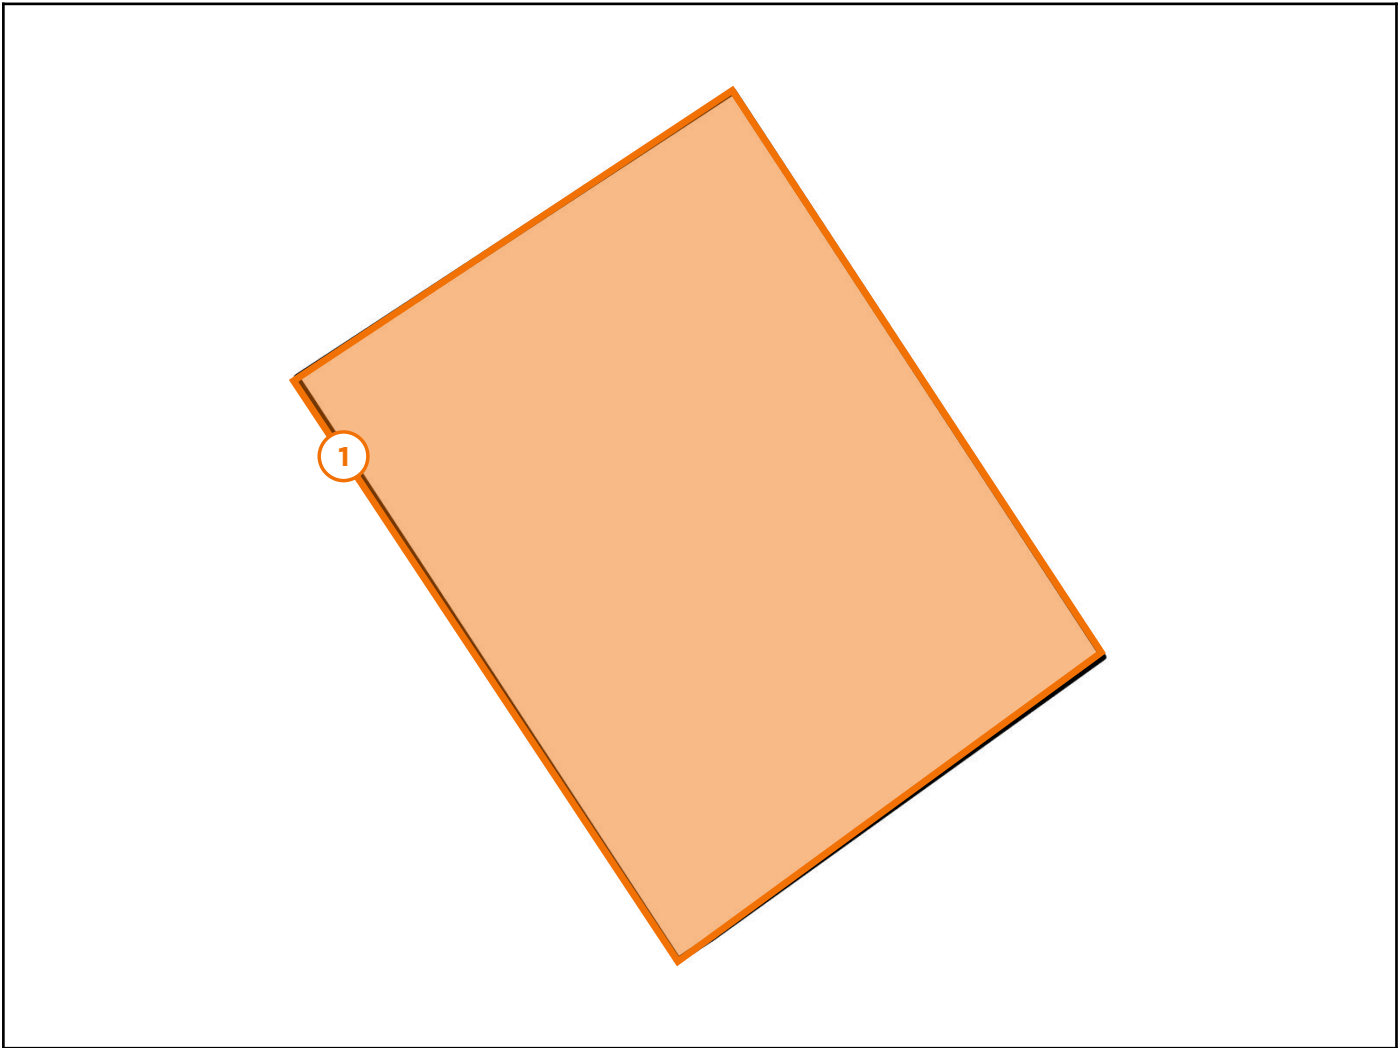
## Plan 2.1: Tuinhuis plan

| Beschrijving | Type | Actie |
|---|---|---|
| 1. Tuinhuis - golfplaten | Asbestmateriaal | <a href="#">Verwijderen</a> |

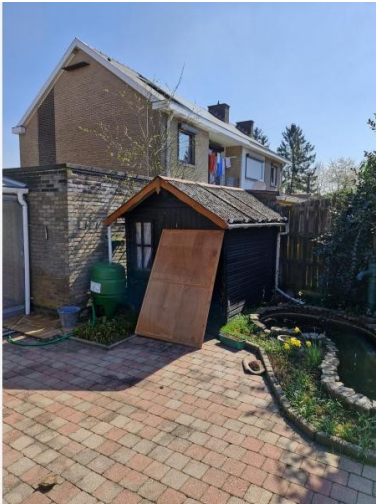
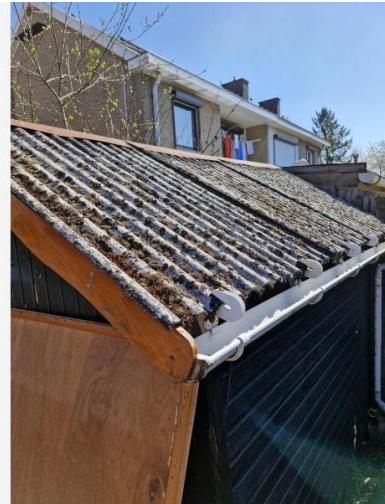
| Eindbeoordeling materiaalrisico | Verhoogd materiaalrisico en/of verhoogde kans op vezelvrijgave |

| Gebondenheid | Categorie 1: hechtgebonden in oorsprong |
| Asbestsoort (vezeltype) | Crocidoliet aanwezig |
| Toestand van het materiaal | Matig beschadigd, matig verweerd |

| Beschrijving | Tuinhuis - golfplaten |
| Hoeveelheid (oppervlakte - aantal) | <ul style="list-style-type: none"><li>• 4,00 m<sup>2</sup> - 1 stuk</li></ul> |

Verwijderen

- Zorg voor een veilig beheer. Vermijd het beschadigen van het asbestmateriaal. Controleer de toestand jaarlijks op wijzigingen.

- Eenvoudige handelingen: mag via doe-het-zelf of door werknemer(s) met opleidingsattest eenvoudige handelingen  
Voor golfplaten voorziet de wet geen verplichting om deze asbestverdachte toepassing te laten verwijderen door een firma met een opleidingsattest eenvoudige handelingen. U mag, in principe, ongeacht beschadigingen of vrije asbestvezels, deze asbesttoepassing zelf verwijderen met inachtneming van de nodige veiligheidsmaatregelen om uzelf en uw omgeving te beschermen. Een beschadigde asbesttoepassing in slechte staat kan makkelijk verder breken of vergruizen. Er komen dan schadelijke asbestvezels vrij die ingeademd kunnen worden.

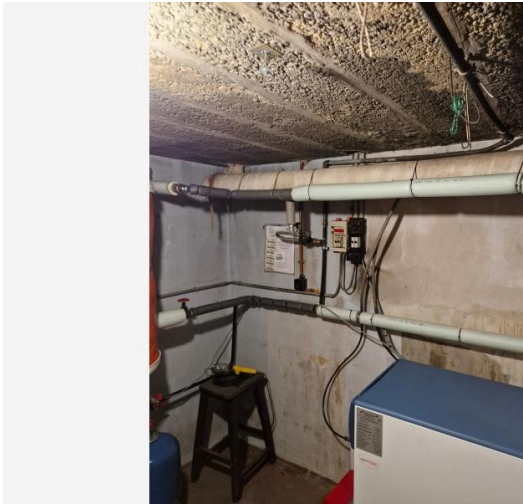
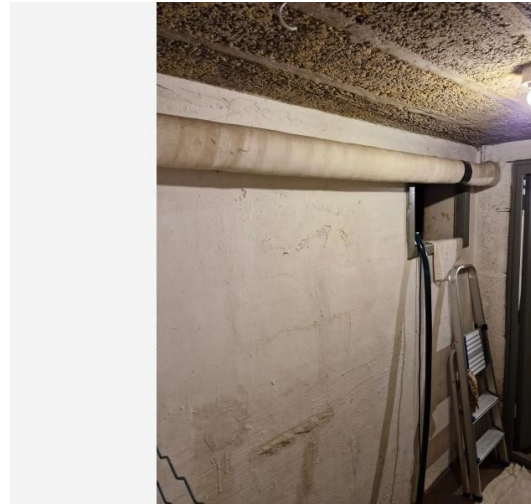
| Eindbeoordeling materiaalrisico | Verhoogd materiaalrisico en/of verhoogde kans op vezelvrijgave |

| Gebondenheid | Categorie 2: niet-hechtgebonden met matrix |
| Asbestsoort (vezeltype) | Amfibool aanwezig, uitgezonderd crocidoliet |
| Toestand van het materiaal | Licht beschadigd, licht verweerd. Intact calciumsilicaatmateriaal of categorie III 'gebondenheid' |

| # | Type | Referentie | Resultaat |
|---|---|---|---|
| 2.1 | Mengmonster | MM03 | Amosiet |
| 2.2 | Mengmonster | MM04 | Amosiet |

| Beschrijving | Kelder - leidingisolatie |

Verwijderen

- Zorg voor een veilig beheer. Vermijd het beschadigen van het asbestmateriaal. Controleer de toestand jaarlijks op wijzigingen.
- Verwijder dit asbestmateriaal zo snel mogelijk. Volg de toestand goed op.

- Hermetische zone (erkend asbestverwijderaar)
  - Het verwijderen van de leidingisolatie moet gebeuren door bedrijven erkend voor werken van afbraak of verwijdering van asbest en/of materialen die asbest bevatten. De ondernemingen die erkend zijn voor het uitvoeren van werkzaamheden hermetische zone vindt u terug op [werk.belgie.be/nl/erkenningen/erkenning-asbest-bedrijven-erkend-voor-afbraak-verwijderingswerken](http://werk.belgie.be/nl/erkenningen/erkenning-asbest-bedrijven-erkend-voor-afbraak-verwijderingswerken).

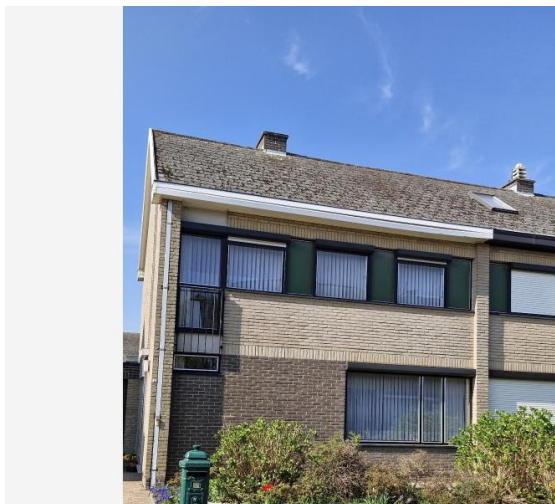
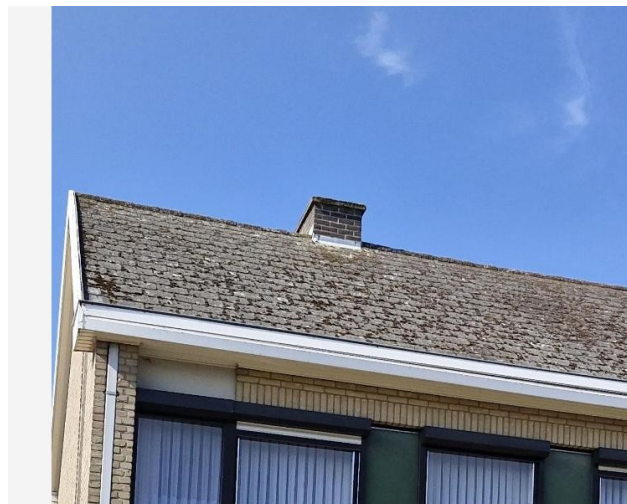
| Eindbeoordeling materiaalrisico | Verhoogd materiaalrisico en/of verhoogde kans op vezelvrijgave |

| Gebondenheid | Categorie 1: hechtgebonden in oorsprong |
| Asbestsoort (vezeltype) | Crocidoliet aanwezig |
| Toestand van het materiaal | Matig beschadigd, matig verweerd |

| Beschrijving | Dak + waterput - leien |

Verwijderen

- Zorg voor een veilig beheer. Vermijd het beschadigen van het asbestmateriaal. Controleer de toestand jaarlijks op wijzigingen.

- Eenvoudige handelingen: mag via doe-het-zelf of door werknemer(s) met opleidingsattest eenvoudige handelingen  
Voor dakleien voorziet de wet geen verplichting om deze asbestverdachte toepassing te laten verwijderen door een firma met een opleidingsattest eenvoudige handelingen. U mag, in principe, ongeacht beschadigingen of vrije asbestvezels, deze asbesttoepassing zelf verwijderen met inachtneming van de nodige veiligheidsmaatregelen om uzelf en uw omgeving te beschermen. Een beschadigde asbesttoepassing in slechte staat kan makkelijk verder breken of vergruizen. Er komen dan schadelijke asbestvezels vrij die ingeademd kunnen worden.

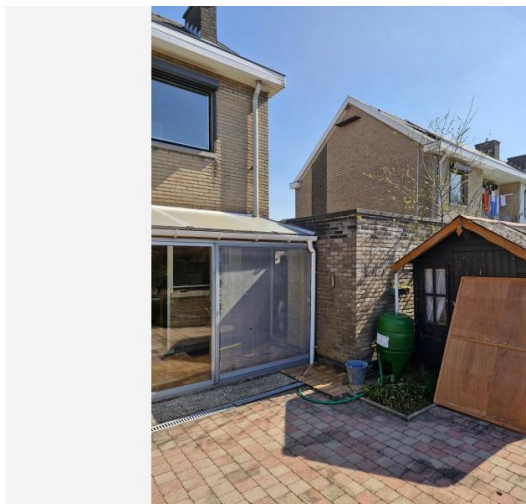
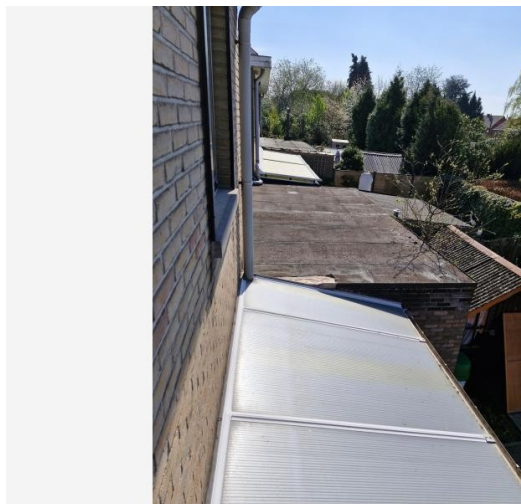
| Eindbeoordeling materiaalrisico | Laag materiaalrisico en/of verlaagde kans op vezelvrijgave |

| Gebondenheid | Categorie 1: hechtgebonden in oorsprong |
| Asbestsoort (vezeltype) | Alleen chrysotiel |
| Toestand van het materiaal | Licht beschadigd, licht verweerd. Intact calciumsilicaatmateriaal of categorie III 'gebondenheid' |

| Beschrijving | Dak - roofing |

Zorgvuldig beheren

- Zorg voor een veilig beheer. Vermijd het beschadigen van het asbestmateriaal. Controleer de toestand jaarlijks op wijzigingen.

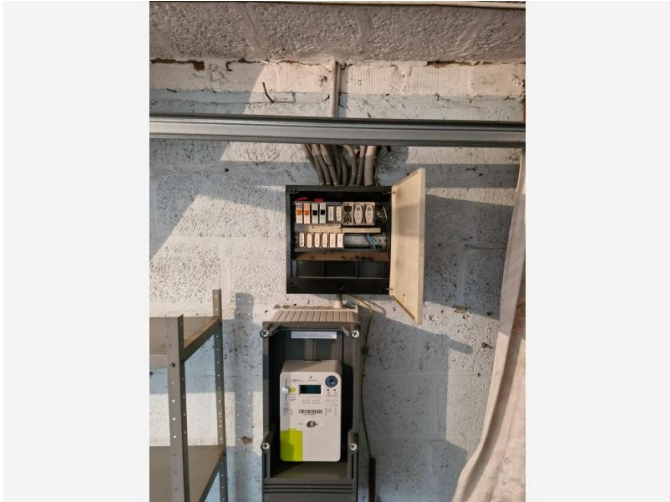
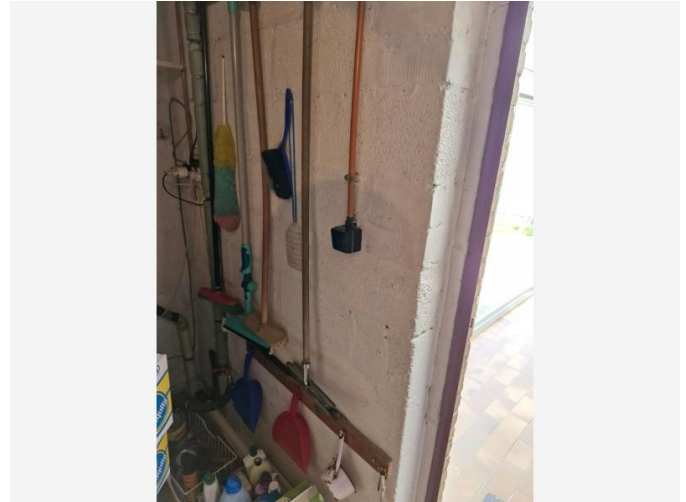
## Fiche 6: Kelder + garage – bakeliet elektriciteitskast/schakelaars

Asbestmateriaal

- Eenvoudige handelingen: mag via doe-het-zelf of door werknemer(s) met opleidingsattest eenvoudige handelingen  
Voor bakeliet toepassingen voorziet de wet geen verplichting om deze asbestverdachte toepassing te laten verwijderen door een firma met een opleidingsattest eenvoudige handelingen. U mag indien het asbestverdachte materiaal volledig intact is en er geen vrije asbestvezels zichtbaar zijn, deze asbesttoepassing zelf verwijderen. Maatregelen nemen is hierbij verplicht om verspreiding en inademing van schadelijke asbestvezels tegen te gaan. Verplichte maatregelen bij de verwijdering:
  1. de materialen niet gooien, de materialen niet breken en de materialen in één stuk verwijderen
  2. de materialen opslaan in gesloten verpakkingen

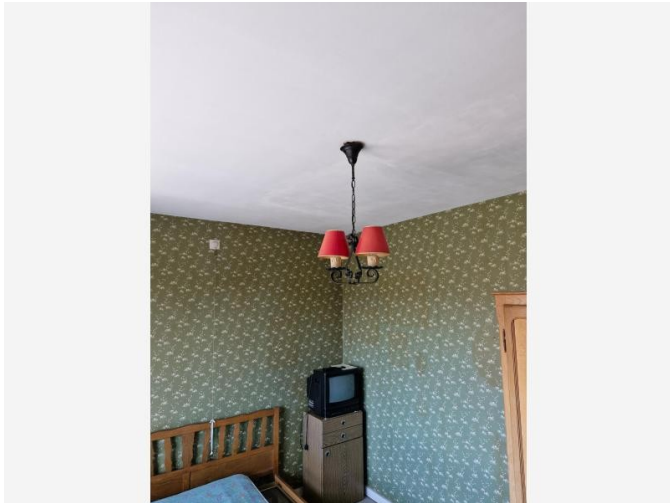
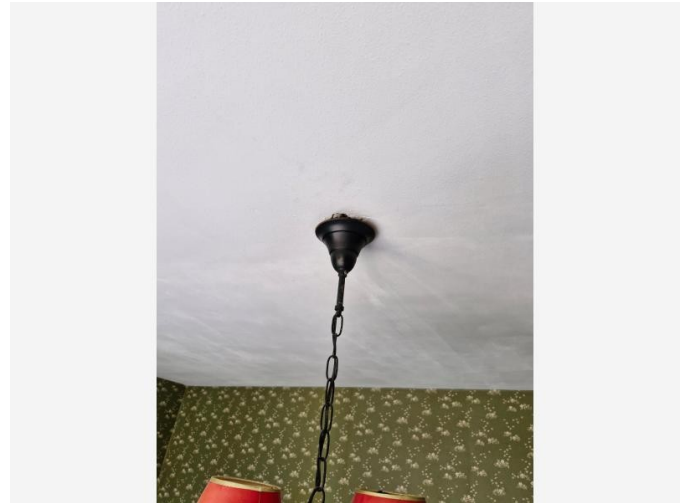
## Fiche 11: Pleister plafond

Geen asbest
