# Asbestinventarisatetest

Koning Albert I-sstraat 45, 9280 Lebbeke

Attestnummer : 20250113-000008.000

Uitgegeven op : 13.01.2025

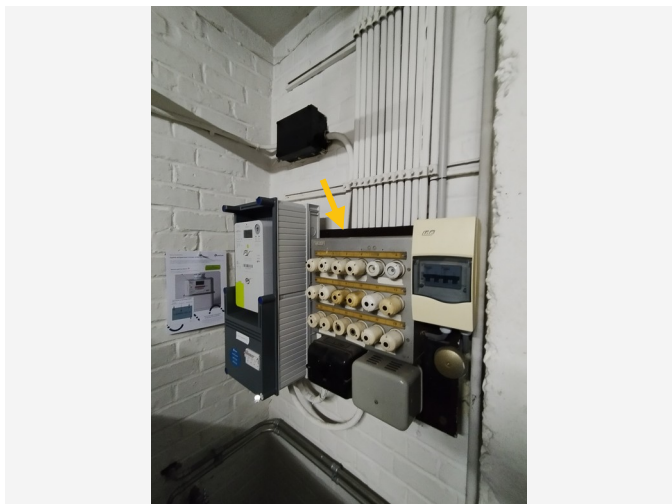
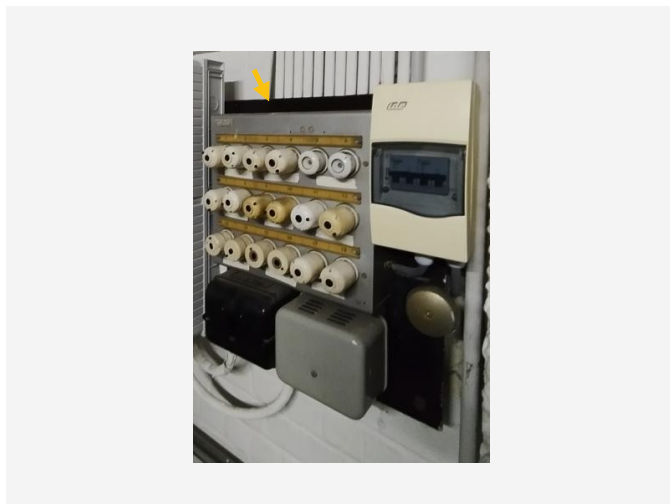
Eindbeoordeling materiaalisico	Laag materiaalisico en/of verlaagde kans op vezelvrijgave
Opmerking	De toepassing is in relatief goede staat.

Beschrijving	Massal zekeringsbord
Omgeving	Binnen
Primaire drager	Communicatie en elektrische infrastructuur en uitrusting
Asbestmateriaal	Plaat, paneel, tablet - Type Massal
Bindmiddel van asbestmateriaal	Cement
Gebondenheid op basis van bindmiddel	Hecht
Hoeveelheid (oppervlakte - dikte - aantal)	<ul style="list-style-type: none"><li>• 0,20 m<sup>2</sup> - 2,00 cm - 1 stuk</li></ul>
Totaal volume	0,004 m <sup>3</sup>
Eenvoudig bereikbaar	Ja
Bevestigingswijze	<ul style="list-style-type: none"><li>• Geschroefd</li></ul>
Identificatiemethode	Vaststelling zonder monstername
Destructieve handeling voor identificatie	Nee
Opmerking	Er werd geen monster genomen owv beschadiging aan een elektrisch gerelateerde toepassing, extra controle bij verwijdering van het verdacht materiaal. Vermoedelijk zullen de toepassingen verwijderd worden bij aanpassing van het elektriciteitsnetwerk.

- Verwijder dit asbestmateriaal zo snel mogelijk. Volg de toestand goed op.

- Eenvoudige handelingen: mag via doe-het-zelf of door werknemer(s) met opleidingsattest eenvoudige handelingen  
De toepassing kan eenvoudig losgeschroefd worden --> EH doe-het-zelf.

Dragen van de nodige beschermingsmiddelen (FFP 3 masker , handschoenen en tyvec CAT III type 5-6 ) Bij de gemeente/containerpark afsluitzakken halen om dubbel in te pakken en af te voeren naar het containerpark als hechtgebonden asbestafval.

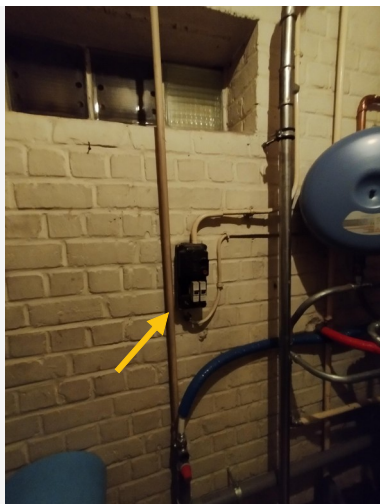
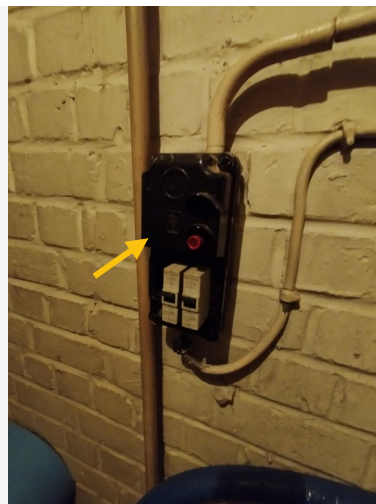
Eindbeoordeling materiaalrisico	Laag materiaalrisico en/of verlaagde kans op vezelvrijgave
---------------------------------	------------------------------------------------------------

Beschrijving	Bakelieten kastjes garage
Omgeving	Binnen
Primaire drager	Communicatie en elektrische infrastructuur en uitrusting
Asbestmateriaal	Plaat, paneel, tablet - Type Bakeliet
Bindmiddel van asbestmateriaal	Kunststof of -hars
Gebondenheid op basis van bindmiddel	Hecht
Hoeveelheid (oppervlakte - dikte - aantal)	• 0,10 m <sup>2</sup> - 5,00 cm - 1 stuk
Totaal volume	0,005 m <sup>3</sup>
Eenvoudig bereikbaar	Ja
Bevestigingswijze	• Geschroefd
Identificatiemethode	Vaststelling zonder monstername
Destructieve handeling voor identificatie	Nee
Opmerking	<p>De doorgegeven aantallen zijn een schatting, het is mogelijk dat er meerdere bakeliet toepassingen aanwezig zijn.</p> <p>Het is moeilijk te bepalen of de bakeliettoepassingen in de woning ook effectief asbesthoudend zijn (het kan ook gaan om de asbestvrije variant).</p> <p>-Er werd geen monster genomen omw beschadiging aan een elektrisch gerelateerde toepassing, extra controle bij verwijdering van het verdacht materiaal. Vermoedelijk zullen de toepassingen verwijderd worden bij aanpassing van het elektriciteitsnetwerk.</p>

- Zorg voor een veilig beheer. Vermijd het beschadigen van het asbestmateriaal. Controleer de toestand jaarlijks op wijzigingen.

- Eenvoudige handelingen: mag via doe-het-zelf of door werknemer(s) met opleidingsattest eenvoudige handelingen  
Schakelaars, stopcontacten en andere gelijkaardige toepassingen kunnen eenvoudig losgeschroefd worden --> EH doe-het-zelf. Afgesloten of verzegelde kast --> EH opgeleid techniker personeel 8u basisopleiding asbest.

Tellerkast : De toepassing dient verwijderd te worden door de netbeheerder, vermoedelijk word dit uitgevoerd wanneer de oude meterkast vervangen word door een digitale meter.

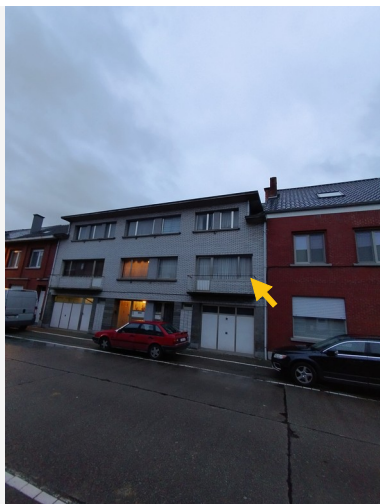
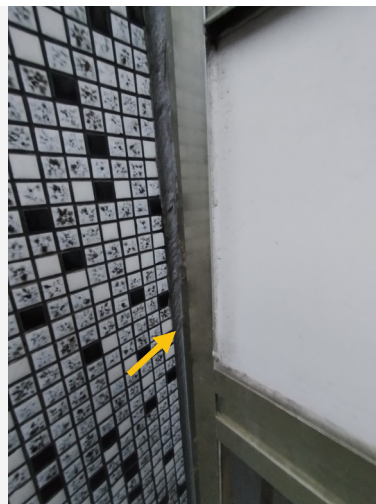
Eindbeoordeling materiaalrisico	Laag materiaalrisico en/of verlaagde kans op vezelvrijgave
Opmerking	De kit is in relatief goede staat.

Beschrijving	Mastiek ramen, deuren en garagepoort
Omgeving	Buiten
Primaire drager	Wandopening verticaal (raam, deur, ...)
Asbestmateriaal	In-situ afwerkingslagen - Pasta, stopverf, voegsel, stopsel, vulsel, mastiek, kitten, ...
Bindmiddel van asbestmateriaal	Kitten, mastiek, pasta
Gebondenheid op basis van bindmiddel	Hecht
Hoeveelheid (gewicht - aantal)	<ul style="list-style-type: none"> <li>• 5,00 kg - 1 stuk</li> </ul>
Totaal gewicht	5,00 kg
Eenvoudig bereikbaar	Ja
Bevestigingswijze	<ul style="list-style-type: none"> <li>• Verlijmd, ingegoten, versmeerd</li> </ul>
Identificatiemethode	Vaststelling zonder monsternamen
Destructieve handeling voor identificatie	Nee
Opmerking	<p>Alle ramen en deuren en garagepoort. De mastiek werd niet bemonsterd omwille van esthetische redenen. Mogelijks asbestverdachte mastiek/kit (hard). Extra controle aangewezen bij renovatiewerken. De toepassing blijft asbestverdacht.</p> <p>Het gewicht en lm is een beredeneerde schatting. Er worden geen rechten verleend aan deze oppervlaktes. De dikte is een schatting die voorkomt uit de monsterplaatsen en is daarom niet altijd representatief.</p>

- Zorg voor een veilig beheer. Vermijd het beschadigen van het asbestmateriaal. Controleer de toestand jaarlijks op wijzigingen.

- Eenvoudige handelingen: mag via doe-het-zelf of door werknemer(s) met opleidingsattest eenvoudige handelingen  
Mastiek houten ramen:

verwijdering doe het zelf en EH opgeleid personeel: De toepassing extra fixeren en losbeitelen

De ramen kunnen eventueel in zijn geheel afgevoerd worden als asbesthoudend afval.

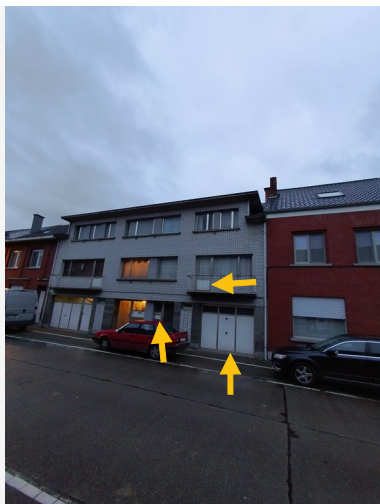
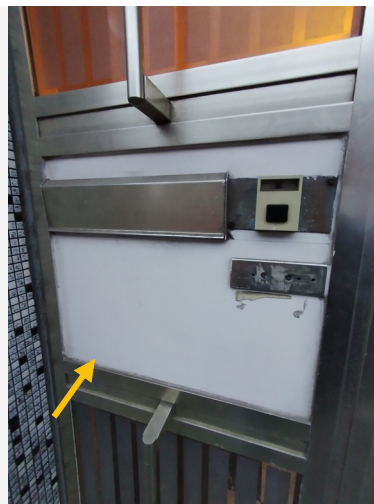
Eindbeoordeling materiaalrisico	Laag materiaalrisico en/of verlaagde kans op vezelvrijgave
---------------------------------	------------------------------------------------------------

<b>Beschrijving</b>	Glasalpanelen ramen, deuren en garagepoort
<b>Omgeving</b>	Grenst aan binnen- en buitenlucht
<b>Primaire drager</b>	Wandopening verticaal (raam, deur, ...)
<b>Asbestmateriaal</b>	Plaat, paneel, tablet - Geëmailleerd, type Glasal
<b>Bindmiddel van asbestmateriaal</b>	Cement
<b>Gebondenheid op basis van bindmiddel</b>	Hecht
<b>Hoeveelheid (oppervlakte - dikte - aantal)</b>	<ul style="list-style-type: none"> <li>• 0,50 m<sup>2</sup> - 0,50 cm - 1 stuk</li> <li>• 1,50 m<sup>2</sup> - 0,50 cm - 3 stuks</li> <li>• 1,00 m<sup>2</sup> - 0,50 cm - 3 stuks</li> </ul>
<b>Totaal volume</b>	0,04 m <sup>3</sup>
<b>Eenvoudig bereikbaar</b>	Ja
<b>Bevestigingswijze</b>	<ul style="list-style-type: none"> <li>• Geklemd</li> </ul>
<b>Identificatiemethode</b>	Vaststelling zonder monstername
<b>Destructieve handeling voor identificatie</b>	Nee
<b>Opmerking</b>	<p>De platen zijn visueel/auditief als asbestverdacht beschouwd. Er werd geen staalname uitgevoerd wegens kans op breukvlakken.</p> <p>De vermelde oppervlaktes, diktes, gewichten en volumes betreffen een beredeneerde schatting. Er worden geen rechten verleend aan deze oppervlaktes/diktes/volumes.</p>

- Zorg voor een veilig beheer. Vermijd het beschadigen van het asbestmateriaal. Controleer de toestand jaarlijks op wijzigingen.
- Voer bijkomende staalname(s) uit.

Maak de platen voorzichtig los zonder te breken , verpak dubbel met plastic folie

EH opgeleid personeel 8 u basis . Bij vervangen van de ramen kunnen de panelen mee verwijderd worden door de plaatsers van nieuw raamwerk. Alle werknemer(s) moeten wel beschikken over een opleidingsattest eenvoudige handelingen 8u.

Raam/deur kader stofvrij maken dmv hepa stofzuiger met absoluutfilter

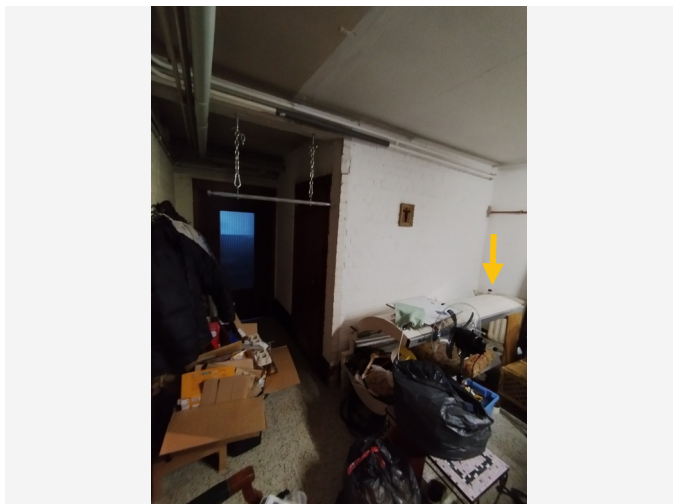
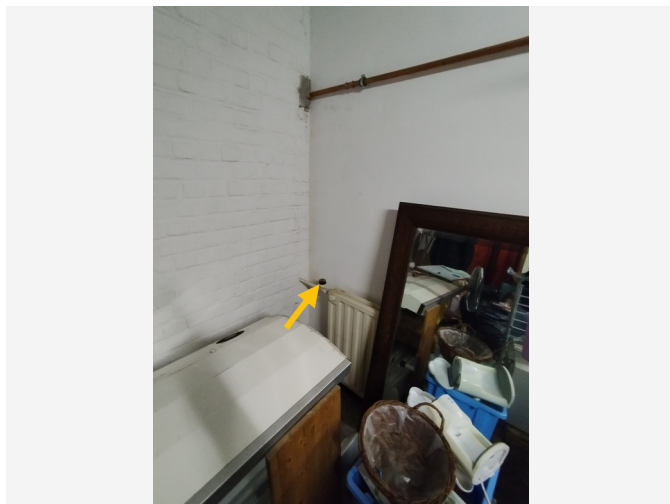
Eindbeoordeling materiaalrisico	Laag materiaalrisico en/of verlaagde kans op vezelvrijgave
---------------------------------	------------------------------------------------------------

Beschrijving	Bakelieten radiatorkranen
Omgeving	Binnen
Primaire drager	HVAC infrastructuur en uitrusting
Asbestmateriaal	Plaat, paneel, tablet - Type Bakeliet
Bindmiddel van asbestmateriaal	Kunststof of -hars
Gebondenheid op basis van bindmiddel	Hecht
Hoeveelheid (oppervlakte - dikte - aantal)	• 0,10 m <sup>2</sup> - 5,00 cm - 10 stuks
Totaal volume	0,05 m <sup>3</sup>
Eenvoudig bereikbaar	Ja
Bevestigingswijze	• Geschroefd
Identificatiemethode	Vaststelling zonder monsternamen
Destructieve handeling voor identificatie	Nee
Opmerking	<p>De doorgegeven aantallen zijn een schatting, het is mogelijk dat er meerdere bakeliet toepassingen aanwezig zijn.</p> <p>Het is moeilijk te bepalen of de bakeliettoepassingen in de woning ook effectief asbesthoudend zijn (het kan ook gaan om de asbestvrije variant).</p> <p>-Er werd geen monster genomen omw beschadiging aan een HVAC gerelateerde toepassing, extra controle bij verwijdering van het verdacht materiaal. Vermoedelijk zullen de toepassingen verwijderd worden bij aanpassing van het HVAC-netwerk.</p>

- Zorg voor een veilig beheer. Vermijd het beschadigen van het asbestmateriaal. Controleer de toestand jaarlijks op wijzigingen.

- Eenvoudige handelingen: mag via doe-het-zelf of door werknemer(s) met opleidingsattest eenvoudige handelingen  
Deze toepassing kan eenvoudig losgeschroefd worden --> EH doe-het-zelf.

standaard dragen van de nodige wegwerp beschermingsmiddelen FFP 3 masker , handschoenen en tyvec CAT III type 5-6. Dubbel verpakken en naar het containerpark brengen als hechtgebonden asbest afval.

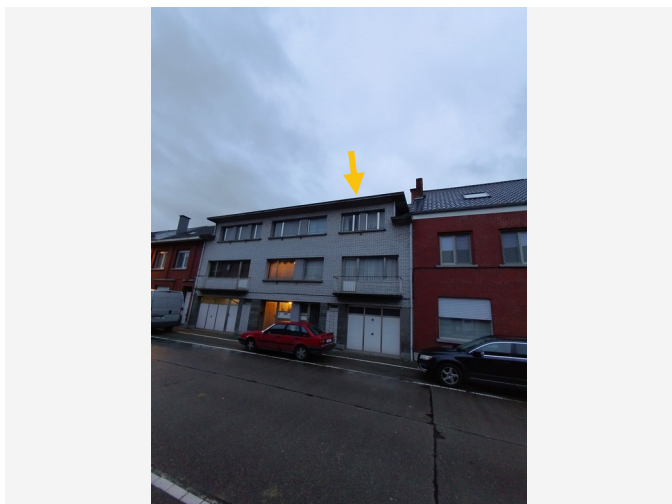
**Reden:** Het te onderzoeken materiaal situeert zich hoger dan 3,50 m te rekenen vanaf een veilige ondergrond

**Uitleg van de asbestdeskundige:** Het plat dak kon niet gecontroleerd worden (hoogte > 3,50m). Er kon niet gecontroleerd worden welk materiaal zich op het plat dak bevindt.

Bij werken kan een stelling geplaatst worden voor een veilige inspectie.

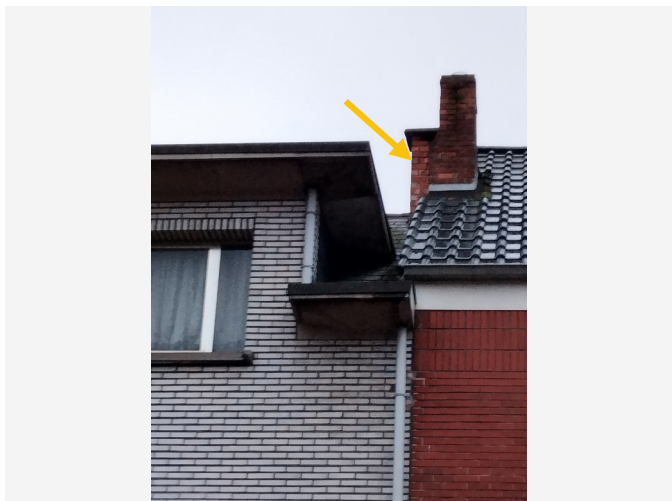
## Fiche 7: Binnenkant schouwen konden niet gecontroleerd worden

**Reden:** Het te onderzoeken materiaal situeert zich hoger dan 3,50 m te rekenen vanaf een veilige ondergrond

**Uitleg van de asbestdeskundige:** Tijdelijke beperking: Bij werken (dak of reiniging schouw) kan een stelling geplaatst worden of een hoogwerker gebruikt worden, het is niet duidelijk of er asbestverdachte materialen aanwezig zijn in de schouw.

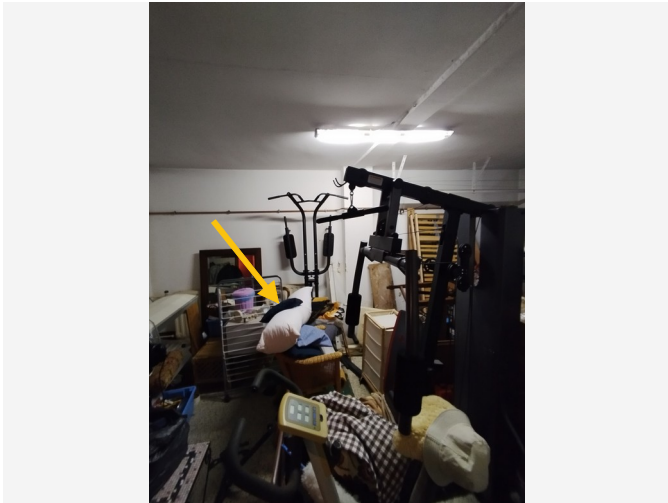
**Reden:** Materiaal in opslag

**Uitleg van de asbestdeskundige:** Middellange termijnbeperking : Materialen/inboedel zijn in grote mate aanwezig in heel de woning. Vloer- en wanddelen konden niet volledig worden geïnspecteerd. Hierdoor zijn misschien verborgen asbestverdachte toepassingen aanwezig. De opdrachtgever blijkt redelijkerwijs niet in staat om het materiaal op korte termijn op te ruimen of te verwijderen. Het materiaal wordt pas verwijderd bij effectieve verhuis/verkoop. Termijn is onbekend.

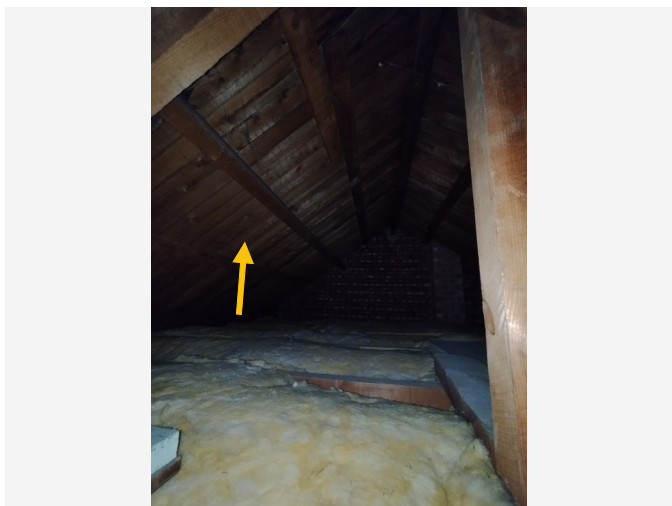
**Reden:** Aanwezigheid onderdak kon niet vastgesteld worden

**Uitleg van de asbestdeskundige:** Aanwezigheid onderdak kon niet vastgesteld worden: Zolder is afgewerkt/geïsoleerd / het is een leien dak.

Een lei is niet ophefbaar, verwijderen zou destructief onderzoek zijn.

Bij werken kan een stelling geplaatst worden om veilig te inspecteren

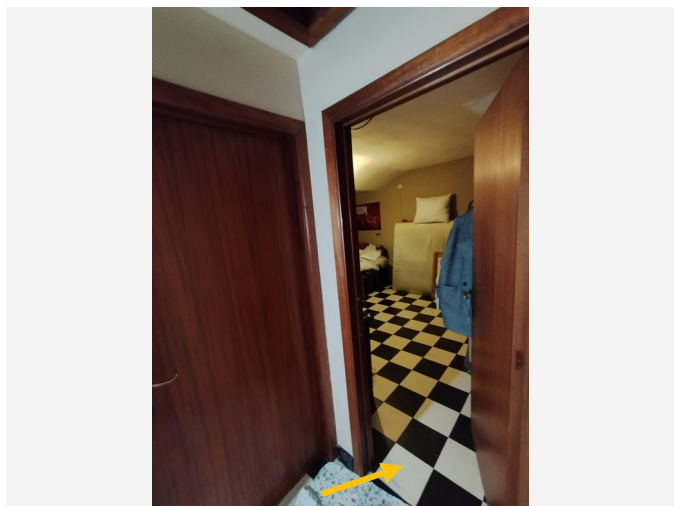
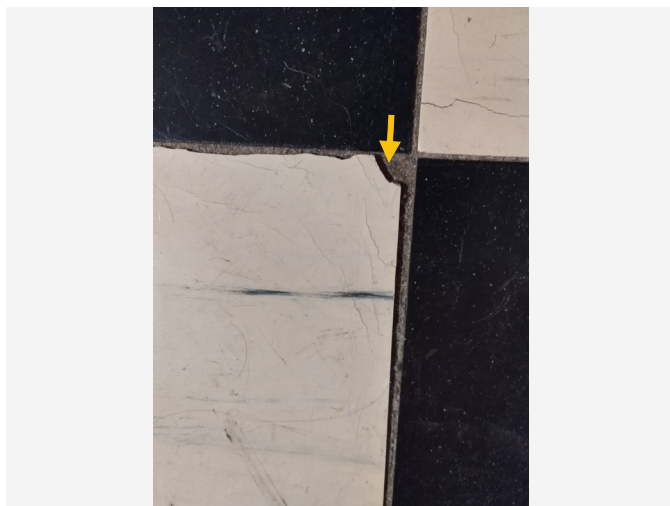
Geen asbest

Beschrijving	Colovinyl +2
Omgeving	Binnen
Primaire drager	Vloer
Bindmiddel van materiaal	Kunststof of -hars
Gebondenheid op basis van bindmiddel	Hecht
Hoeveelheid (oppervlakte - dikte - aantal)	• 40,00 m <sup>2</sup> - 0,50 cm - 1 stuk
Totaal volume	0,20 m <sup>3</sup>
Identificatiemethode	Vaststelling met monstername
Destructieve handeling voor identificatie	Nee
Opmerking	<p>Deze toepassing werd bemonsterd.</p> <p>Deze oppervlakte is een beredeneerde schatting. Er worden geen rechten verleend aan deze oppervlaktes.</p>

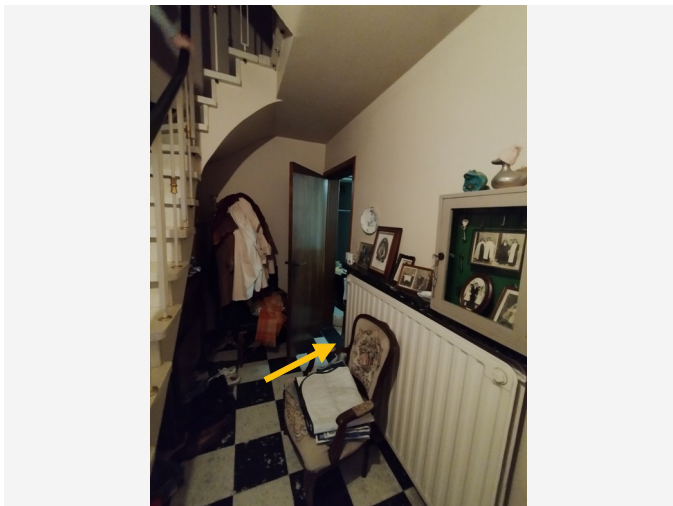
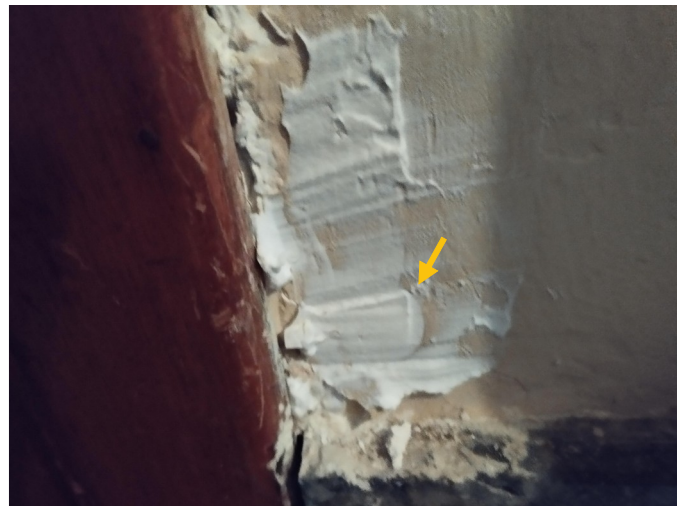
# Fiche 18: Pleisterwerk wanden

Geen asbest

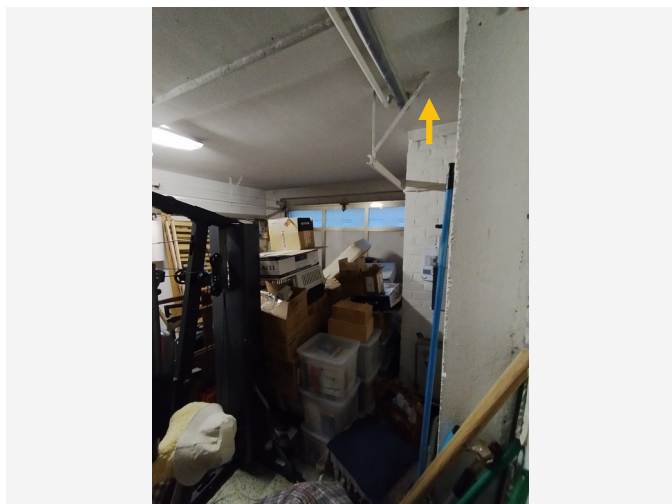
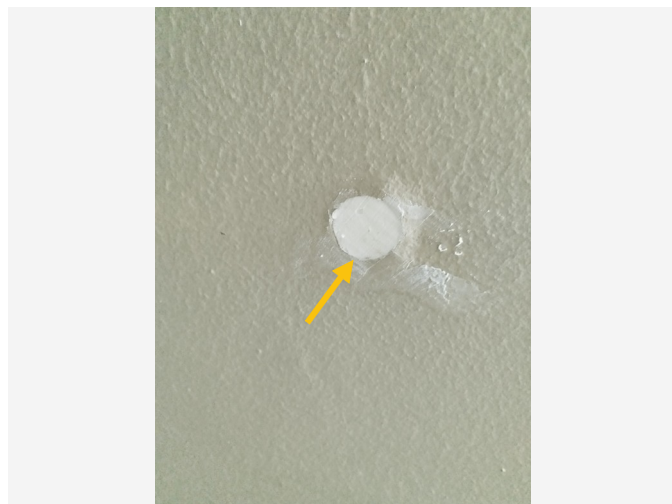
# Fiche 19: Pleisterwerk plafonds

Geen asbest
