# Asbestinventarisatetest

Pieter de Coninckstraat 9/7, 2600 Antwerpen

Attestnummer : 20250423-000362.000

Uitgegeven op : 23.04.2025

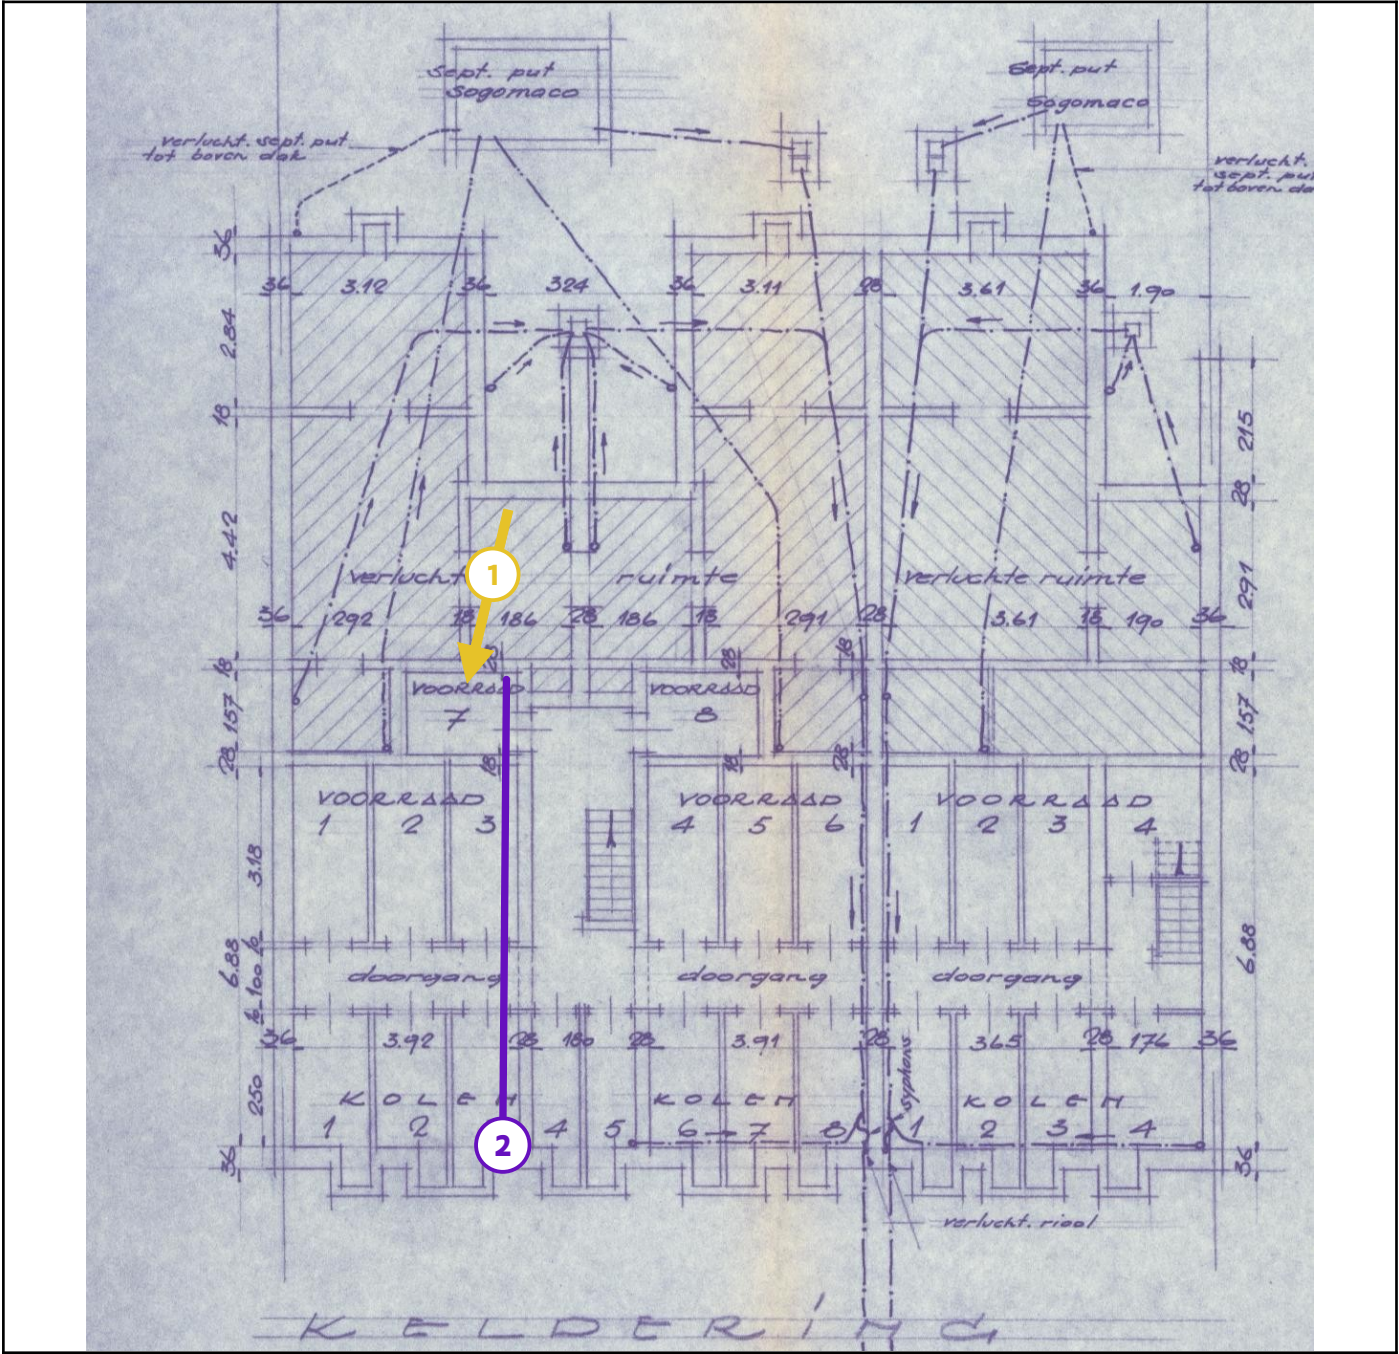
# Plan 1.2: Kelder

| Beschrijving | Type | Actie |
|---|---|---|
| 1. Bakelieten elementen | Asbestmateriaal | Zorgvuldig beheren |
| 2. Leidingisolatie kelder (gemene delen) | Advies | - |

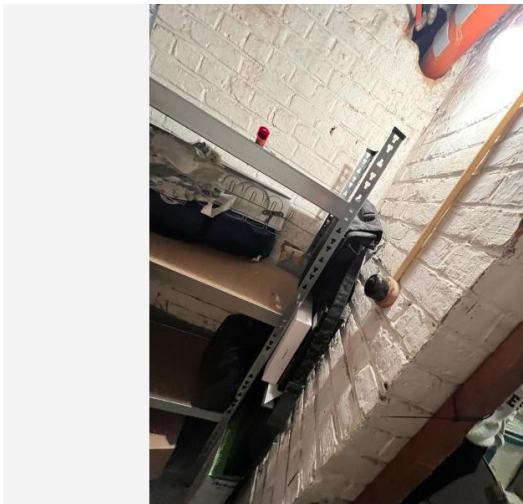
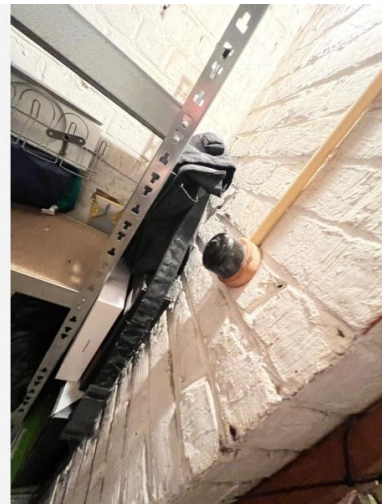
| Fiche 1: Bakelieten elementen..... | 13 |

Overzichtsfoto

Detailfoto

Het asbestmateriaal valt onder de mijlpaal van 2040.

| Eindbeoordeling materiaalrisico | Laag materiaalrisico en/of verlaagde kans op vezelvrijgave |

| Gebondenheid | Categorie 1: hechtgebonden in oorsprong |
| Asbestsoort (vezeltype) | Crocidoliet aanwezig |
| Asbestconcentratie | Laag (< 50%) |
| Afschermingsgraad van het gehele materiaal | Geheel of deels (ook) vrij aan de binnenlucht |
| Toestand van het materiaal | Onbeschadigd, niet verweerd |

| Beschrijving | Bakelieten elementen |

- Zorg voor een veilig beheer. Vermijd het beschadigen van het asbestmateriaal. Controleer de toestand jaarlijks op wijzigingen.
- Zorg voor een veilig beheer en verwijder dit asbestmateriaal wanneer het bij werken eenvoudig bereikbaar wordt. Controleer de toestand jaarlijks op wijzigingen.

- Eenvoudige handelingen: mag via doe-het-zelf of door werknemer(s) met opleidingsattest eenvoudige handelingen  
Deze verwijdermethode valt onder de vorm van eenvoudige handelingen conform de VLAREM en de Codex Welzijn op het werk. De toestand moet echter ongewijzigd blijven tijdens het verwijderen. Alle maatregelen opgenomen in de wetgeving moeten strikt nageleefd worden.

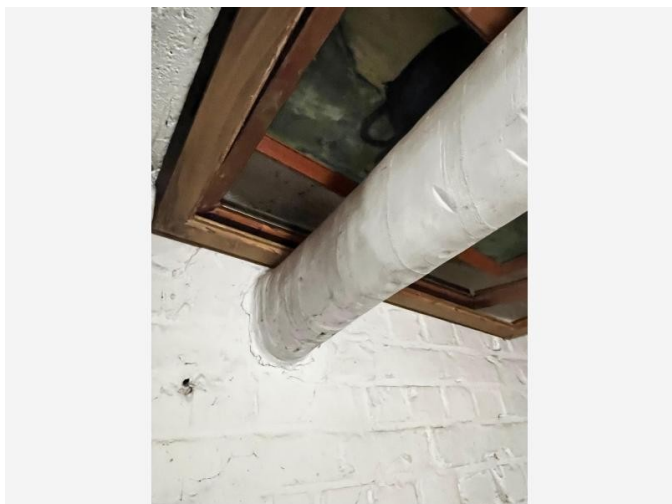
| Fiche 2: Leidingisolatie kelder (gemene delen)..... | 17 |

door de kelder van het appartement loopt een gemeenschappelijke leiding met daarrond asbestverdachte leidingisolatie. deze leiding is onderdeel van de gemeenschappelijke delen en werd om die reden niet getest of opgenomen in dit attest. het is raadzaam om rekening te houden met het verdacht karakter van deze toepassing en er als gevolg zeer voorzichtig mee om te gaan.

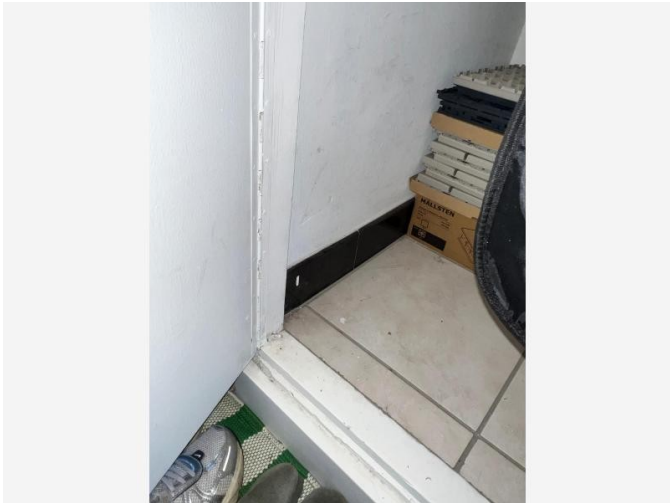
| Fiche 3: tegellijm (faïence)tegels..... | 18 |

Voor 2001 werd er in de lijm, gebruikt om faience tegels vast te zetten, asbest verwerkt. Binnen het kader van het niet-destructieve onderzoek was het niet mogelijk om de tegellijm van de faience tegels te inspecteren. Bij eventuele renovatiewerken wordt het aangeraden om de tegellijm te laten analyseren naar de aanwezigheid van asbestvezels.

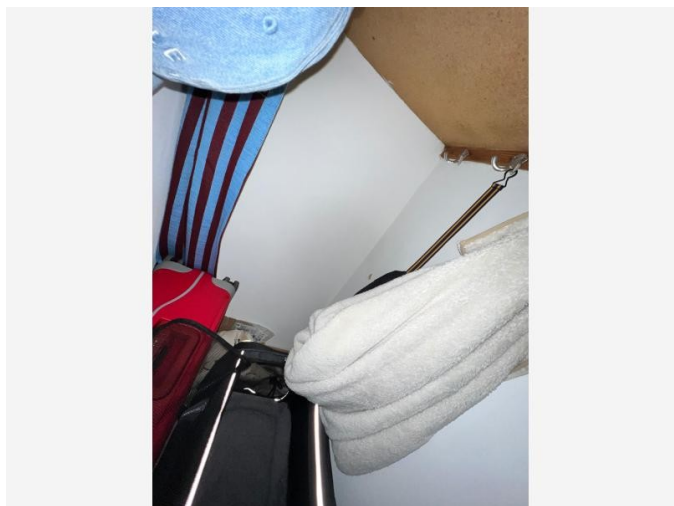
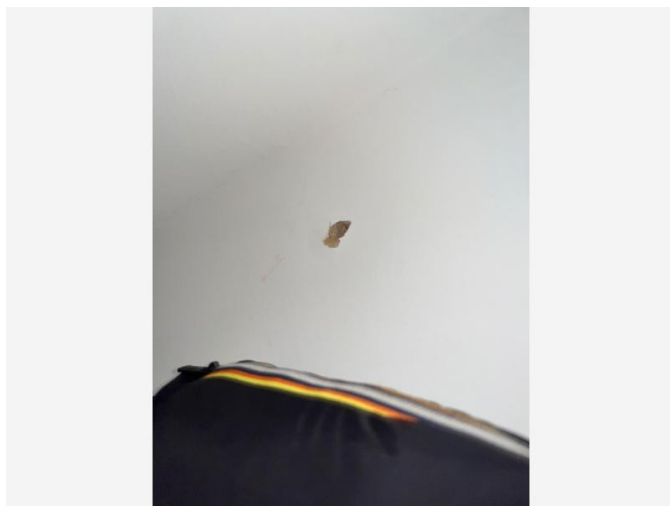
## Fiche 4: Pleisterwerk muren

Geen asbest

| # | Type | Referentie | Resultaat |
|---|---|---|---|
| 4.1 | Mengmonster | 22042521 | Geen asbest |

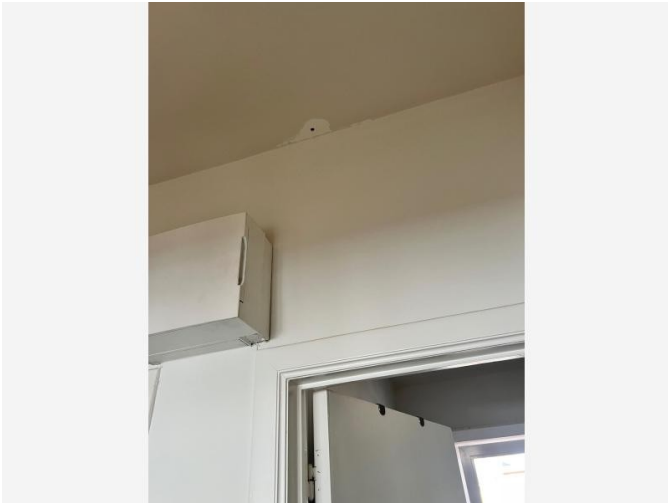
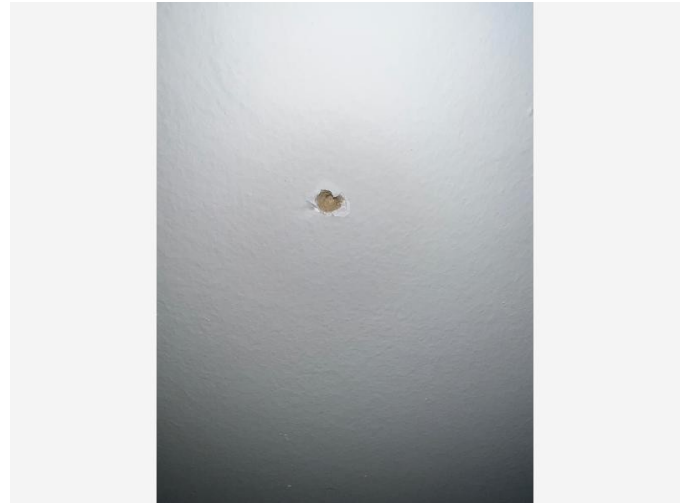
## Fiche 5: Pleisterwerk plafonds

Geen asbest

| # | Type | Referentie | Resultaat |
|---|---|---|---|
| 5.1 | Mengmonster | 22042522 | Geen asbest |
