# Asbestinventarisat attest

Jozef Ickxstraat 34, 2180 Antwerpen

Attestnummer : 20250408-000552.000

**Niet-asbestveilig**

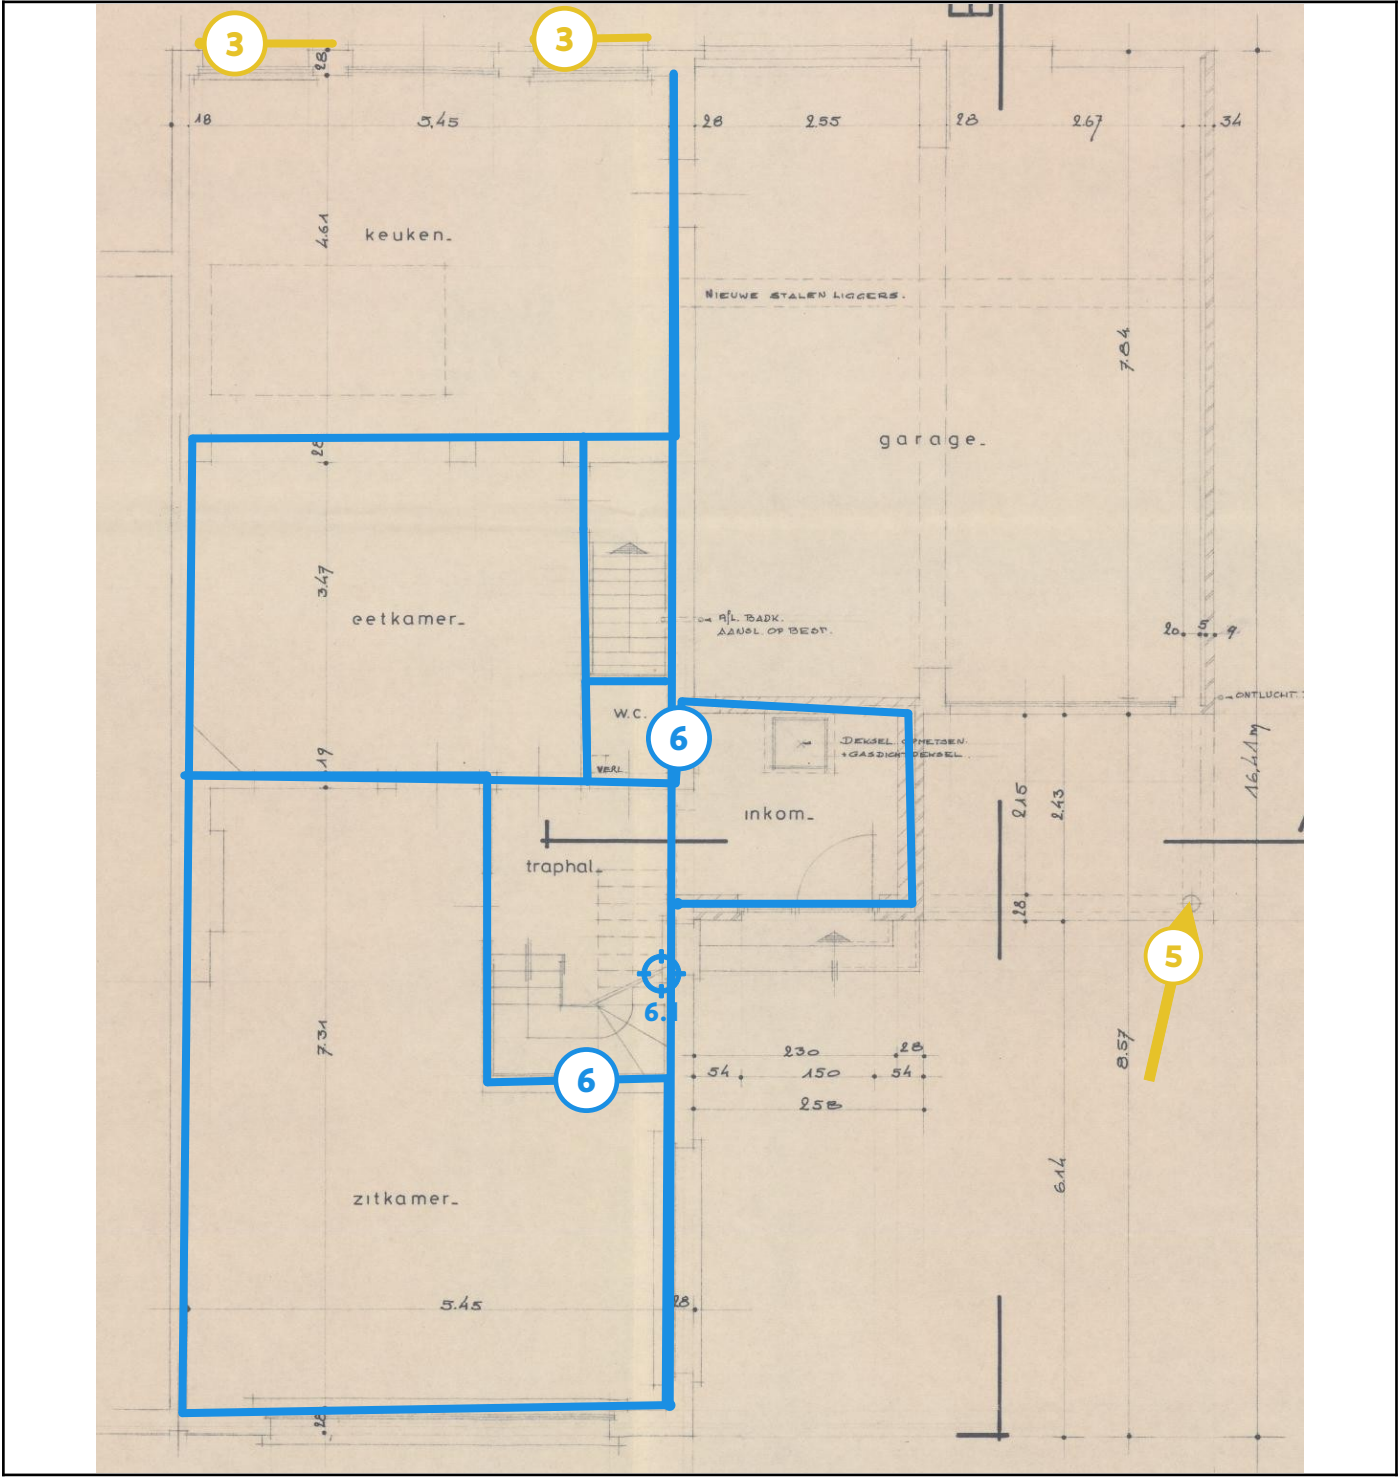
# Plan 1.1: Gelijkvloers

| Beschrijving | Type | Actie |
|---|---|---|
| 3. Vensterbanken | Asbestmateriaal | Zorgvuldig beheren |

| 5. Buis buiten | Asbestmateriaal | Zorgvuldig beheren |
| 6. Pleisterwerk muren | Geen asbest | - |

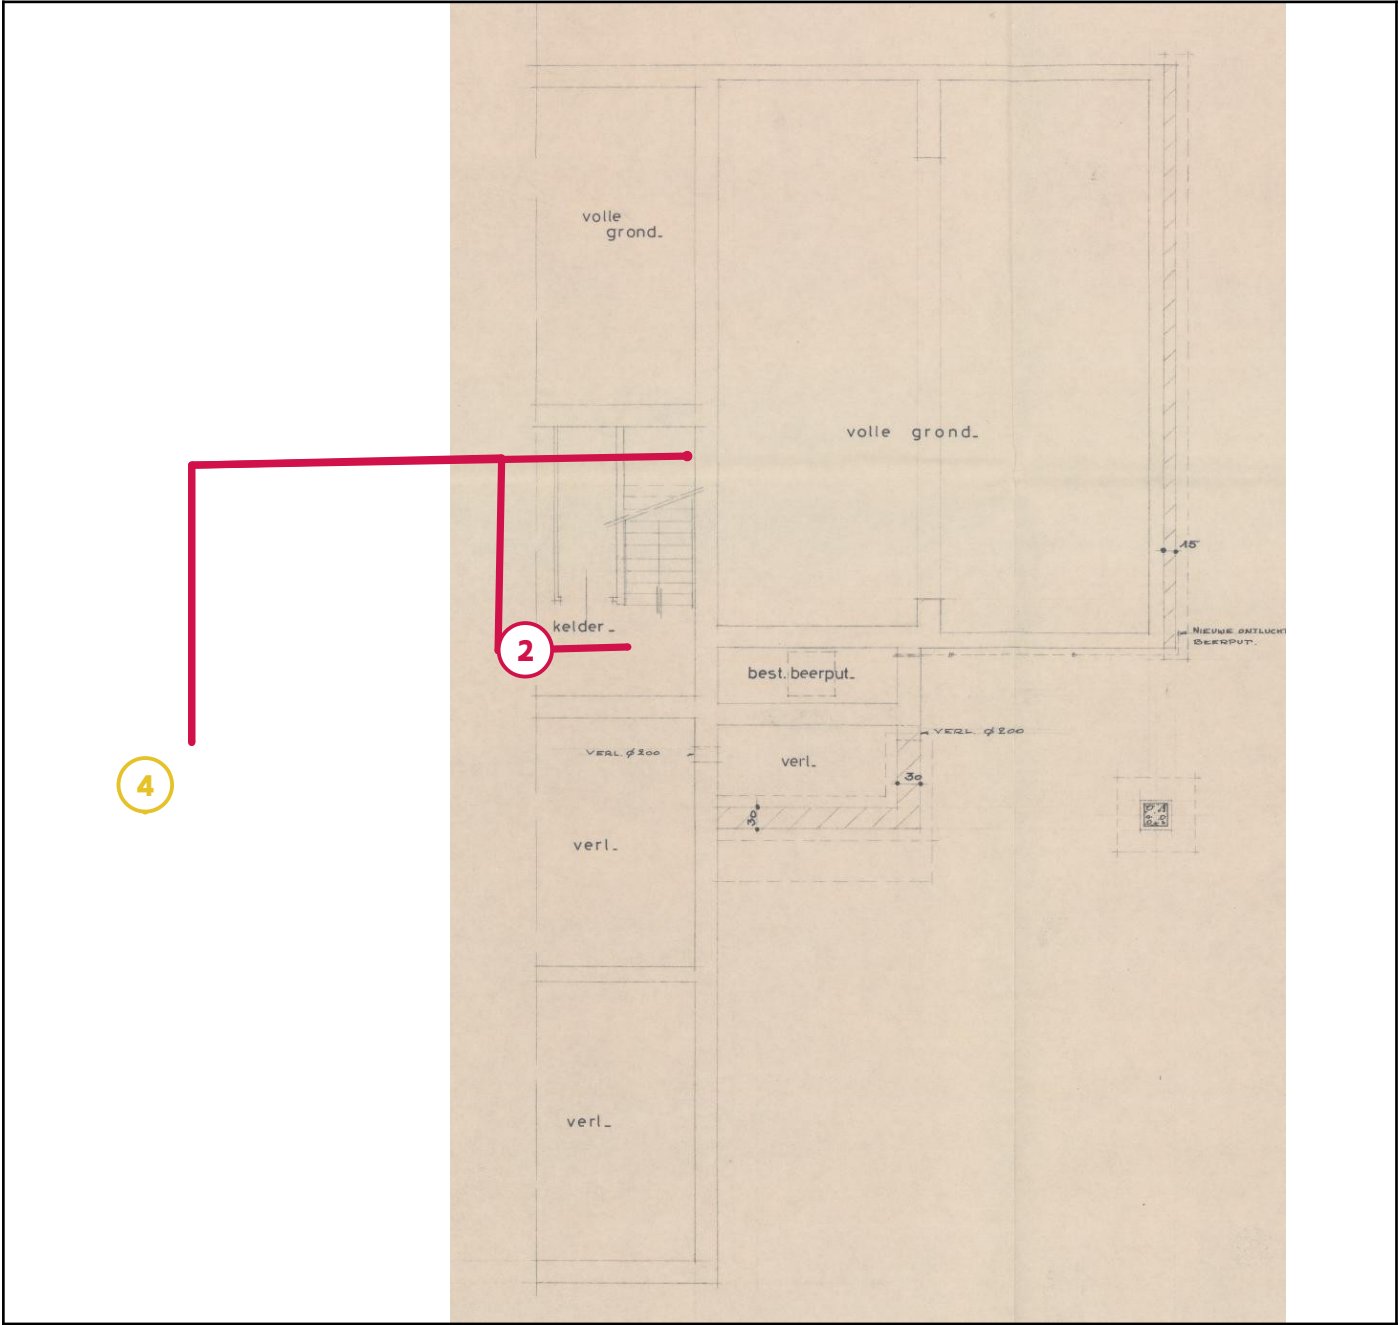
# Plan 1.5: Kelder

| Beschrijving | Type | Actie |
|---|---|---|
| 2. Leidingisolatie | Asbestmateriaal | Dringend verwijderen |
| 4. Buis | Asbestmateriaal | Zorgvuldig beheren |

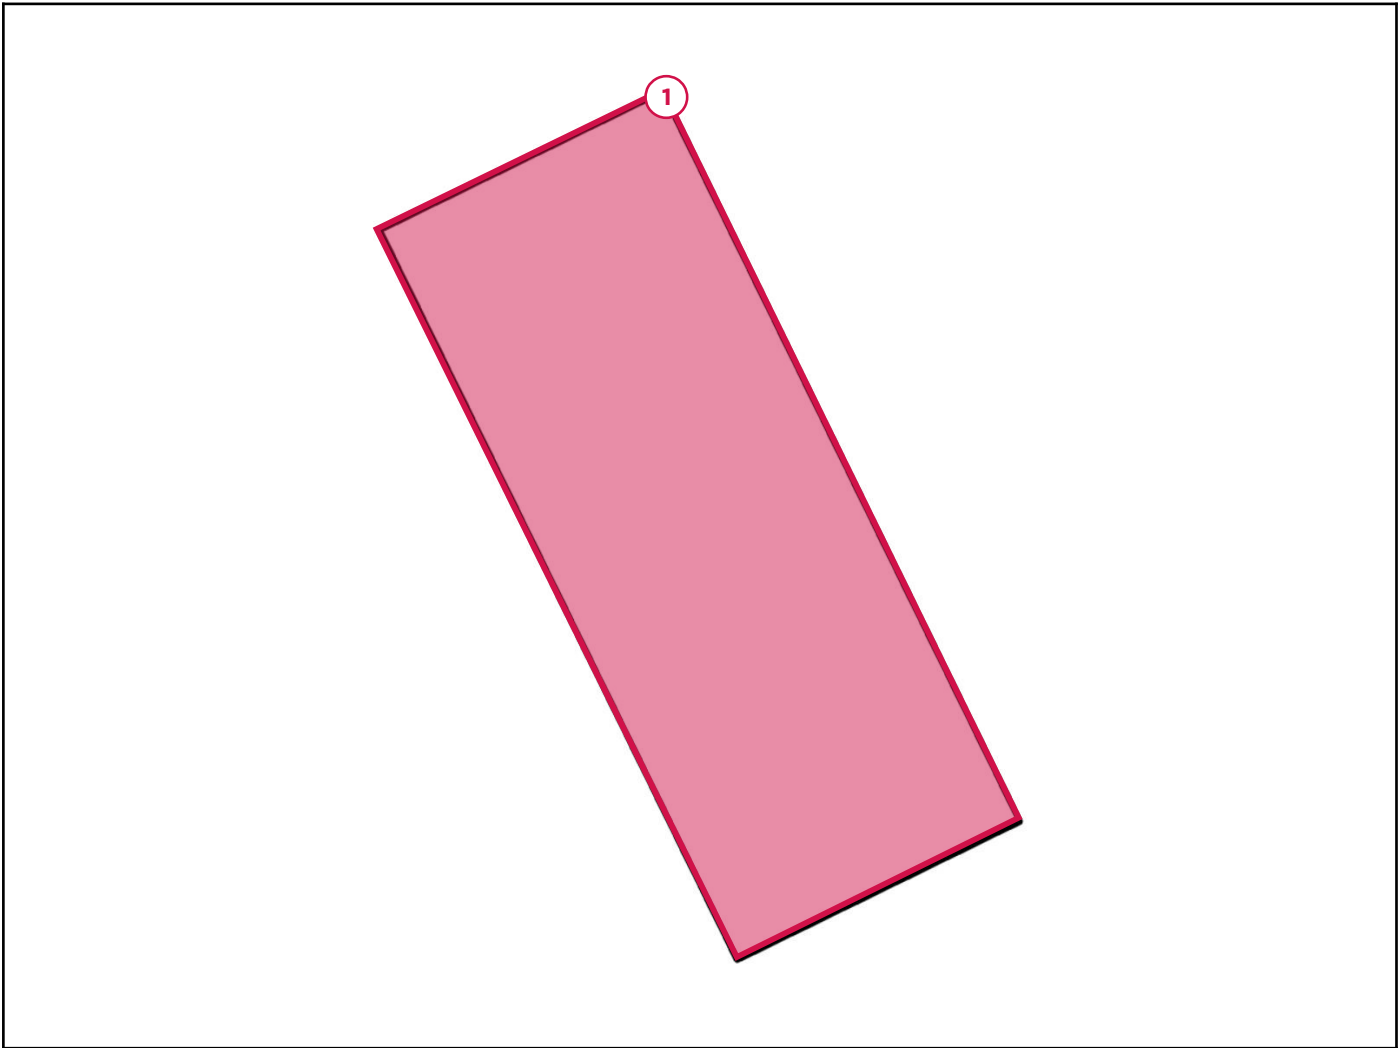
# Plan 2.1: Bijgebouw plan

| Beschrijving | Type | Actie |
|---|---|---|
| 1. Golfplaten | Asbestmateriaal | Dringend verwijderen |

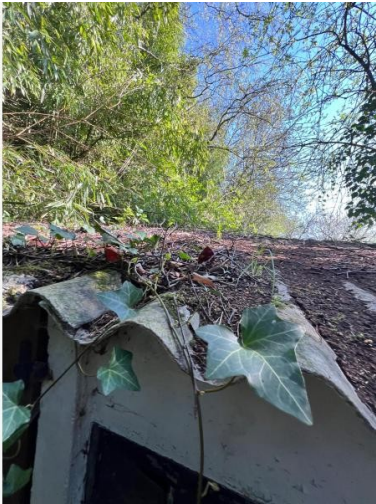
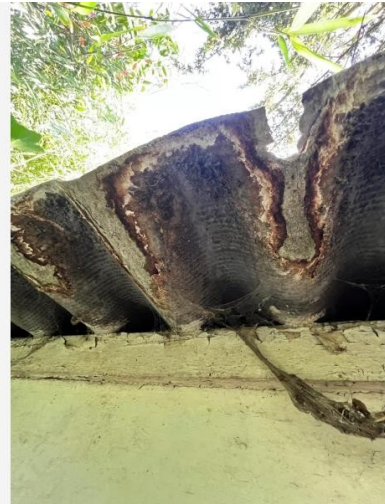
Overzichtsfoto

Detailfoto

Het asbestmateriaal valt onder de mijlpaal van 2034.

**Dringend verwijderen**

| Eindbeoordeling materiaalrisico | Hoog materiaalrisico en/of hoge kans op vezelvrijgave |

| Asbestsoort (vezeltype) | Crocidoliet aanwezig |
| Toestand van het materiaal | Zwaar beschadigd, zwaar verweerd |

| Beschrijving | Golfplaten |

- Verwijder dit asbestmateriaal zo snel mogelijk. Volg de toestand goed op.
- Voer bijkomende staalname(s) uit.

- Eenvoudige handelingen: enkel door erkend asbestverwijderaar  
Deze verwijdermethode valt onder de vorm van eenvoudige handelingen 'enkel door een erkend asbestverwijderaar' conform de VLAREM en de Codex Welzijn op het werk aangezien de kans op schadevorming tijdens de verwijderingswerken zeer groot is. Alle maatregelen opgenomen in de wetgeving moeten strikt nageleefd worden. Het is aangeraden om eerst stalen te laten nemen alvorens over te gaan tot de verwijdering van deze toepassing.

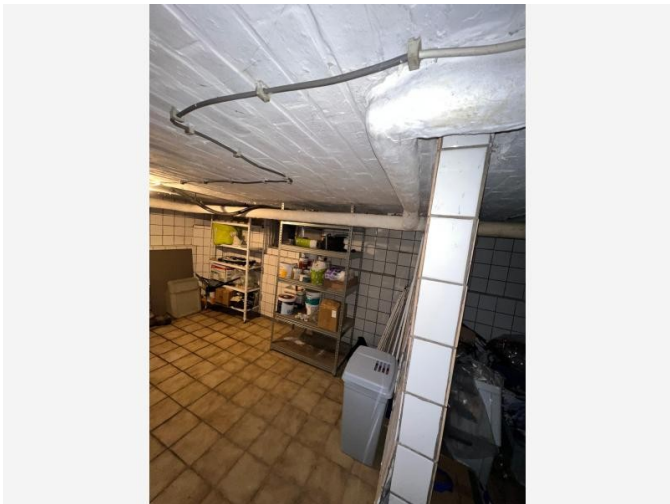
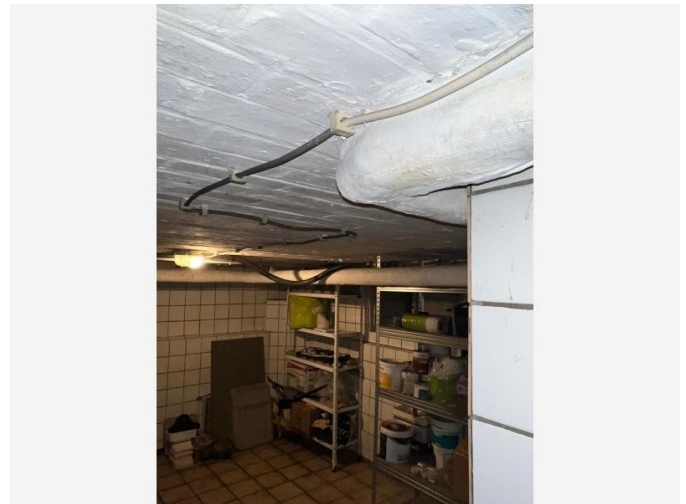
Overzichtsfoto

Detailfoto

**Dringend verwijderen**

| Eindbeoordeling materiaalrisico | Hoog materiaalrisico en/of hoge kans op vezelvrijgave |

| Asbestsoort (vezeltype) | Crocidoliet aanwezig |
| Asbestconcentratie | Hoog ( $\geq 50\%$ ) |
| Toestand van het materiaal | Licht beschadigd, licht verweerd. Intact calciumsilicaatmateriaal of categorie III 'gebondenheid' |

| Beschrijving | Leidingisolatie |

- Verwijder dit asbestmateriaal zo snel mogelijk. Volg de toestand goed op.
- Voer bijkomende staalname(s) uit.

- Hermetische zone (erkend asbestverwijderaar)  
Deze verwijdermethode valt onder de vorm van hermetische zone conform de VLAREM en de Codex Welzijn op het werk. Het verwijderen van deze toepassing vormt dankzij de gesloten binnenruimte een groot risico op het inademen van asbestvezels. Alle maatregelen opgenomen in de wetgeving moeten strikt nageleefd worden.

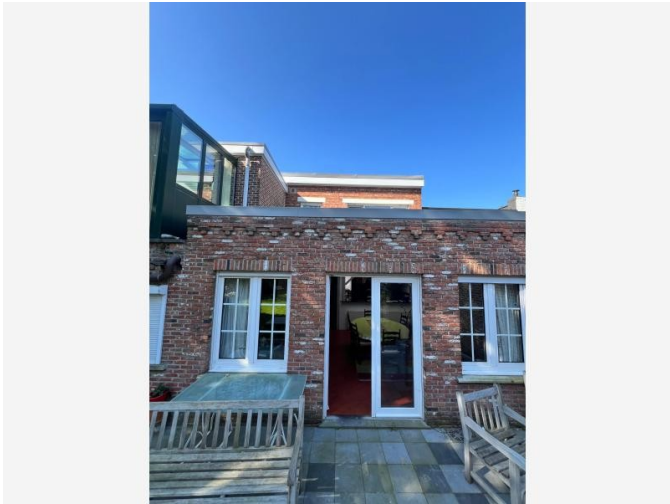
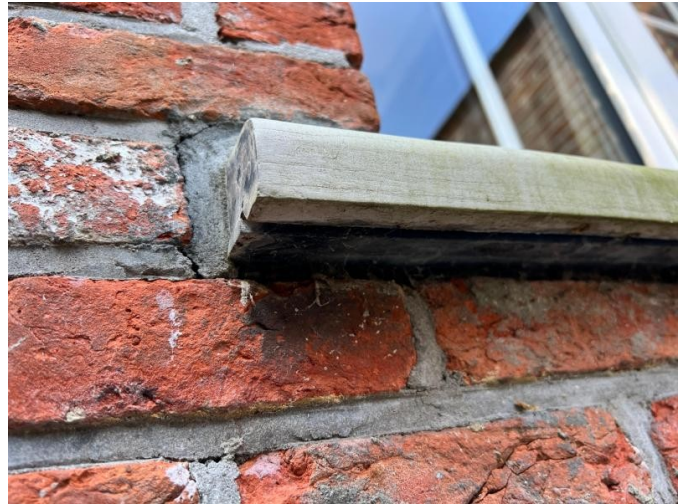
Overzichtsfoto

Detailfoto

Zorgvuldig beheren

| Eindbeoordeling materiaalrisico | Laag materiaalrisico en/of verlaagde kans op vezelvrijgave |

| Toestand van het materiaal | Matig beschadigd, matig verweerd |

| Beschrijving | Vensterbanken |

- Zorg voor een veilig beheer. Vermijd het beschadigen van het asbestmateriaal. Controleer de toestand jaarlijks op wijzigingen.
- Zorg voor een veilig beheer en verwijder dit asbestmateriaal wanneer het bij werken eenvoudig bereikbaar wordt. Controleer de toestand jaarlijks op wijzigingen.

- Eenvoudige handelingen: mag via doe-het-zelf of door werknemer(s) met opleidingsattest eenvoudige handelingen  
Deze vensterbanken zijn een hechtgebonden cementtoepassingen dewelke nog in een goede staat verkeren  
Deze hechtgebonden toepassingen mogen verwijderd worden via de eenvoudige handelingen. De tablet moet hierbij losgekapt worden zonder ze te beschadigen

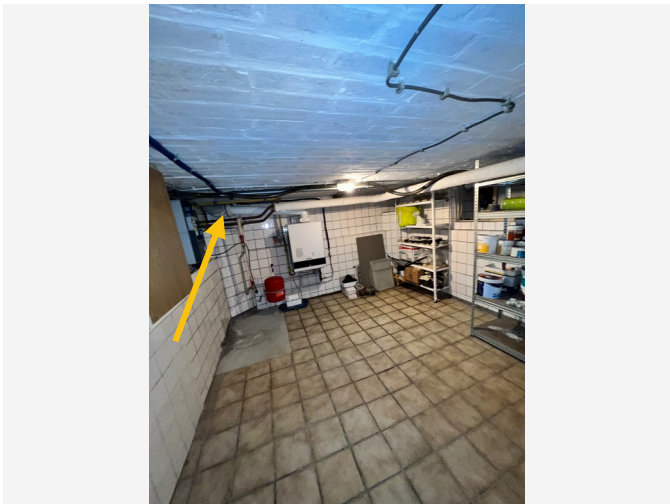
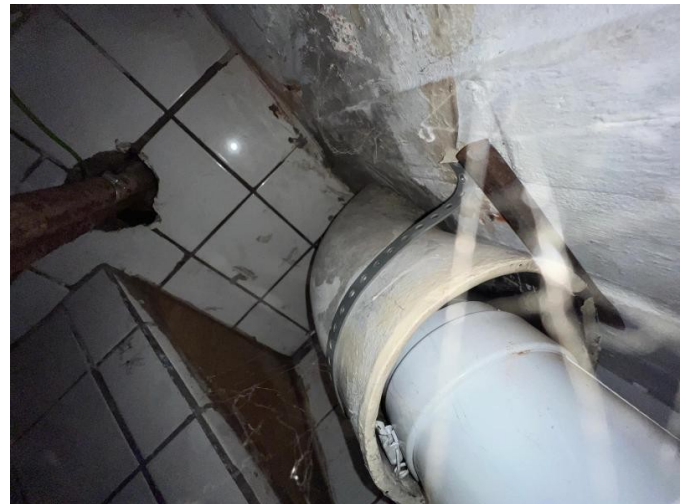
Overzichtsfoto

Detailfoto

Zorgvuldig beheren

| Eindbeoordeling materiaalisico | Laag materiaalisico en/of verlaagde kans op vezelvrijgave |

| Toestand van het materiaal | Onbeschadigd, niet verweerd |

| Beschrijving | Buis |

- Zorg voor een veilig beheer. Vermijd het beschadigen van het asbestmateriaal. Controleer de toestand jaarlijks op wijzigingen.

- Eenvoudige handelingen: mag via doe-het-zelf of door werknemer(s) met opleidingsattest eenvoudige handelingen  
Raadpleeg de actuele wetgeving op de website van OVAM. Onder strikte voorwaarden kan het eventueel toegestaan zijn om deze toepassing zelf te verwijderen. het betreft namelijk een hechtgebonden toepassing in goede staat. tijdens het verwijderen mag de situatie niet wijzigen. Bij twijfel wordt echter sterk aangeraden om een erkende asbestverwijderaar te raadplegen. Zorg er bovendien voor dat u zich goed informeert via de websites van OVAM en andere officiële bronnen over de persoonlijke beschermingsmaatregelen die nodig zijn en de richtlijnen voor het veilig verwijderen van asbest.

- Eenvoudige handelingen: enkel door erkend asbestverwijderaar  
Indien de buis niet kan worden verwijderd zonder beschadiging van de buis zelf, wordt het aangeraden de buis te laten verwijderen door een erkend asbestverwijderaar.

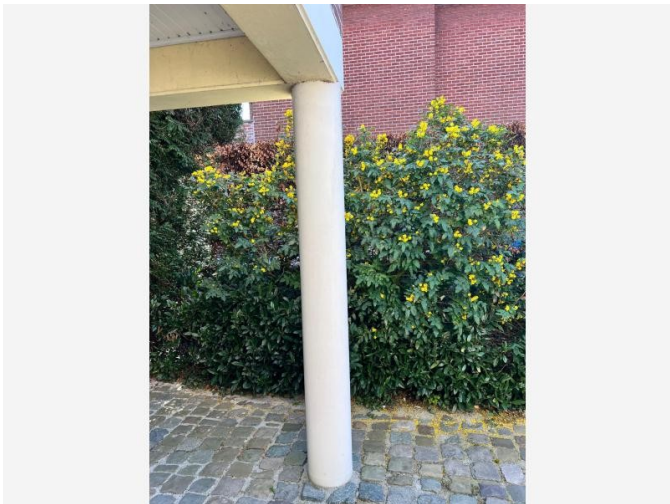
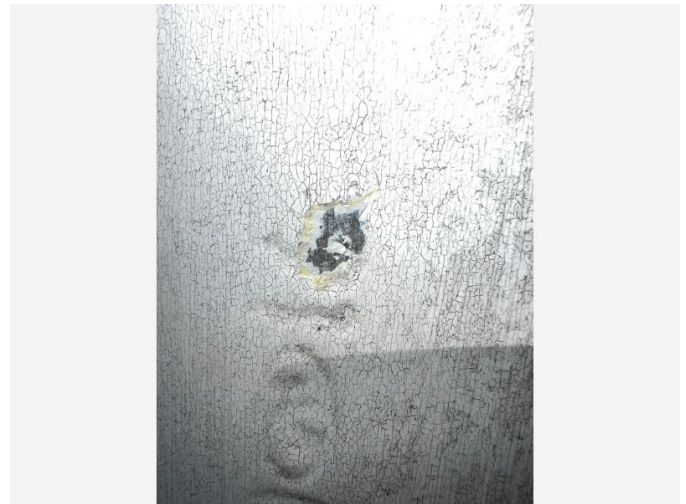
Overzichtsfoto

Detailfoto

Zorgvuldig beheren

| Eindbeoordeling materiaalsrisico | Zeer laag materiaalsrisico en/of zeer lage kans op vezelvrijgave |

| Toestand van het materiaal | Onbeschadigd, niet verweerd |

| Beschrijving | Buis buiten |

- Zorg voor een veilig beheer. Vermijd het beschadigen van het asbestmateriaal. Controleer de toestand jaarlijks op wijzigingen.

- Eenvoudige handelingen: mag via doe-het-zelf of door werknemer(s) met opleidingsattest eenvoudige handelingen  
Raadpleeg de actuele wetgeving op de website van OVAM. Onder strikte voorwaarden kan het eventueel toegestaan zijn om deze toepassing zelf te verwijderen. het betreft namelijk een hechtgebonden toepassing in goede staat. tijdens het verwijderen mag de situatie niet wijzigen. Bij twijfel wordt echter sterk aangeraden om een erkende asbestverwijderaar te raadplegen. Zorg er bovendien voor dat u zich goed informeert via de websites van OVAM en andere officiële bronnen over de persoonlijke beschermingsmaatregelen die nodig zijn en de richtlijnen voor het veilig verwijderen van asbest.

- Eenvoudige handelingen: enkel door erkend asbestverwijderaar  
Indien de buis niet kan worden verwijderd zonder beschadiging van de buis zelf, wordt het aangeraden de buis te laten verwijderen door een erkend asbestverwijderaar.

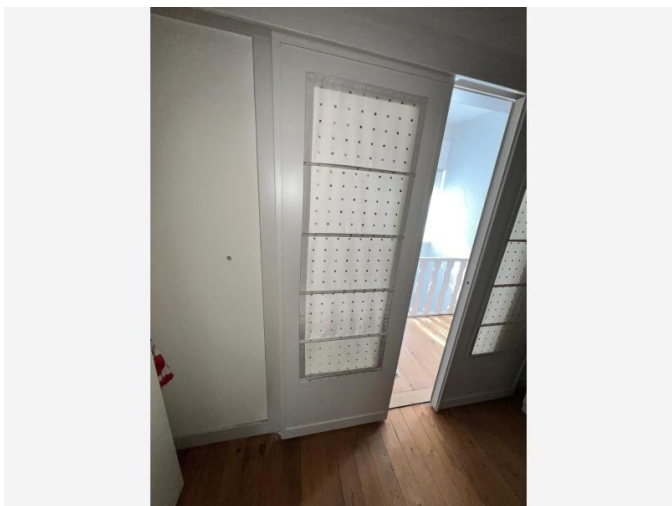
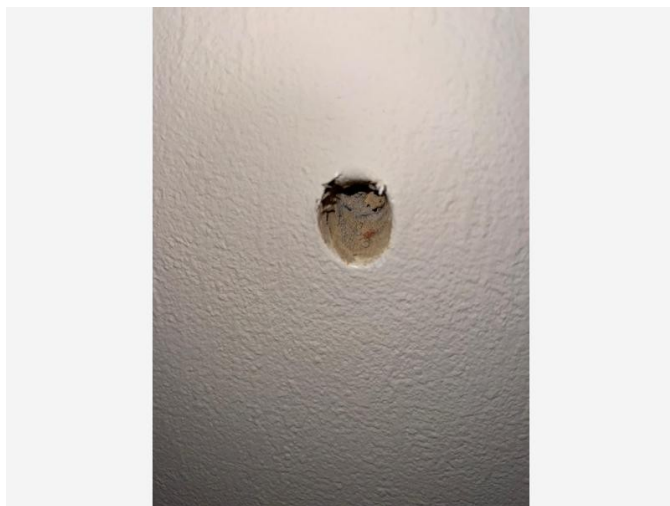
## Fiche 6: Pleisterwerk muren

Overzichtsfoto

Detailfoto

Geen asbest

| # | Type | Referentie | Resultaat |
|---|---|---|---|
| 6.1 | Mengmonster | MM01 | Geen asbest |

| Opmerking | Hoeveelheid asbest in het pleisterwerk werd niet bepaald aangezien er geen asbest werd teruggevonden in het mengstaal. |

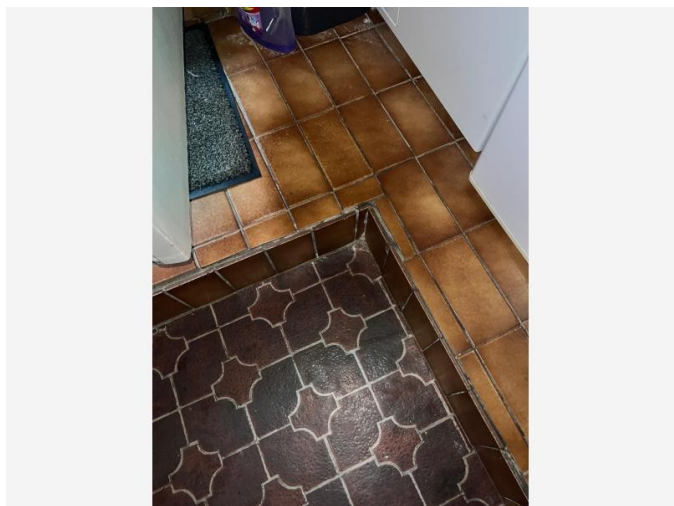
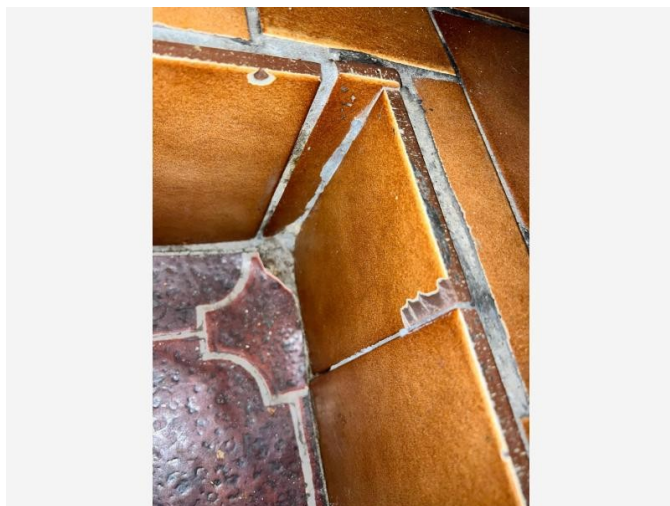
## Fiche 7: Vloerzeil

Overzichtsfoto

Detailfoto

Geen asbest

| # | Type | Referentie | Resultaat |
|---|---|---|---|
| 7.1 | Puntmonster | MM02 | Geen asbest |
