# Asbestinventarisatetest

Moeshofstraat 27, 2170 Antwerpen

Attestnummer : 20241121-000199.000

Uitgegeven op : 21.11.2024

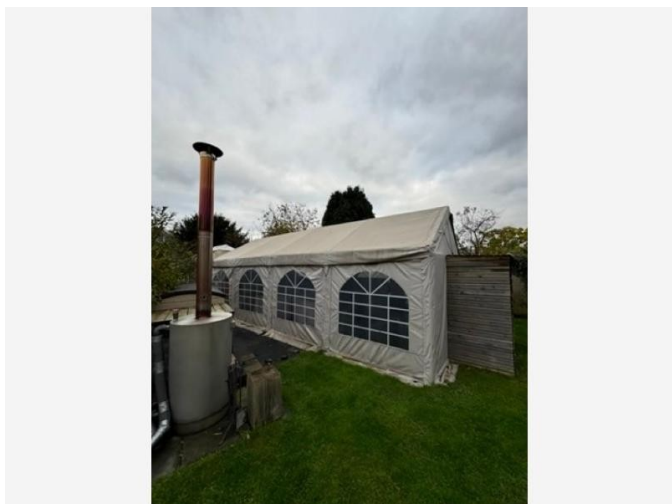
## Fiche 1: Tent (geen asbest)

Tent bevat geen asbesthoudende toepassingen.

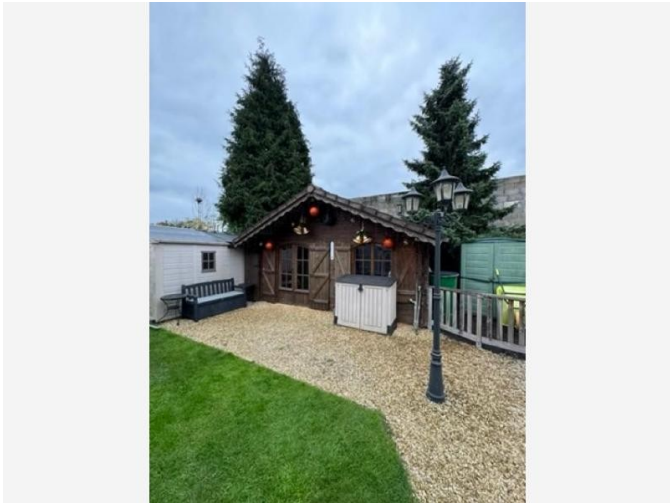
Tuinhuis bevat geen asbesthoudende toepassingen.

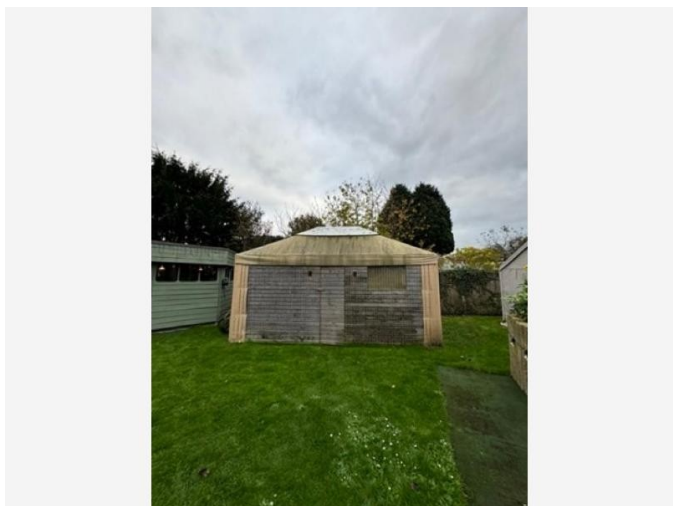
## Fiche 3: Vaste tent (geen asbest)

De tent bevat geen asbesthoudende toepassingen.

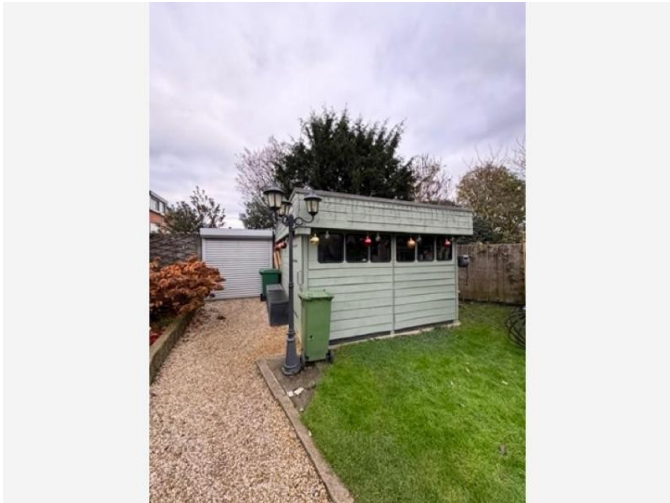
## Fiche 4: Tuinberging (geen asbest)

Geen asbestverdachte materialen terug te vinden.

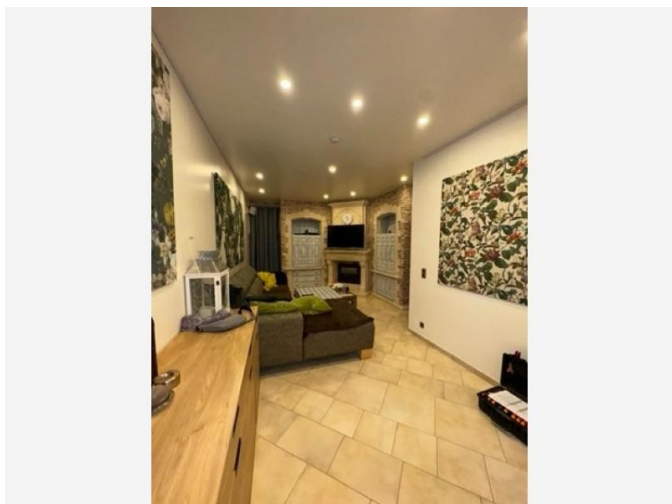
De adresnummers 27 & 29 werden samengevoegd tot één woning. Hiervoor onderging de woning in 2013 een grondige renovatie. De wanden werden afgewerkt met gyproc/voorzetwanden. De plafonds werden met panelen afgewerkt.

Visueel werden er geen asbesttoepassingen vastgesteld.

Let op: bij werken bestaat de kans dat onderliggende lagen (bv. roofing, pleisterwerk, ...) zichtbaar worden en alsnog asbest kunnen bevatten.
