# Asbestinventarisatetest

Aarschotsebaan 3B, 1910 Kampenhout

Attestnummer : **20241118-000491.000**

Uitgegeven op : **18.11.2024**

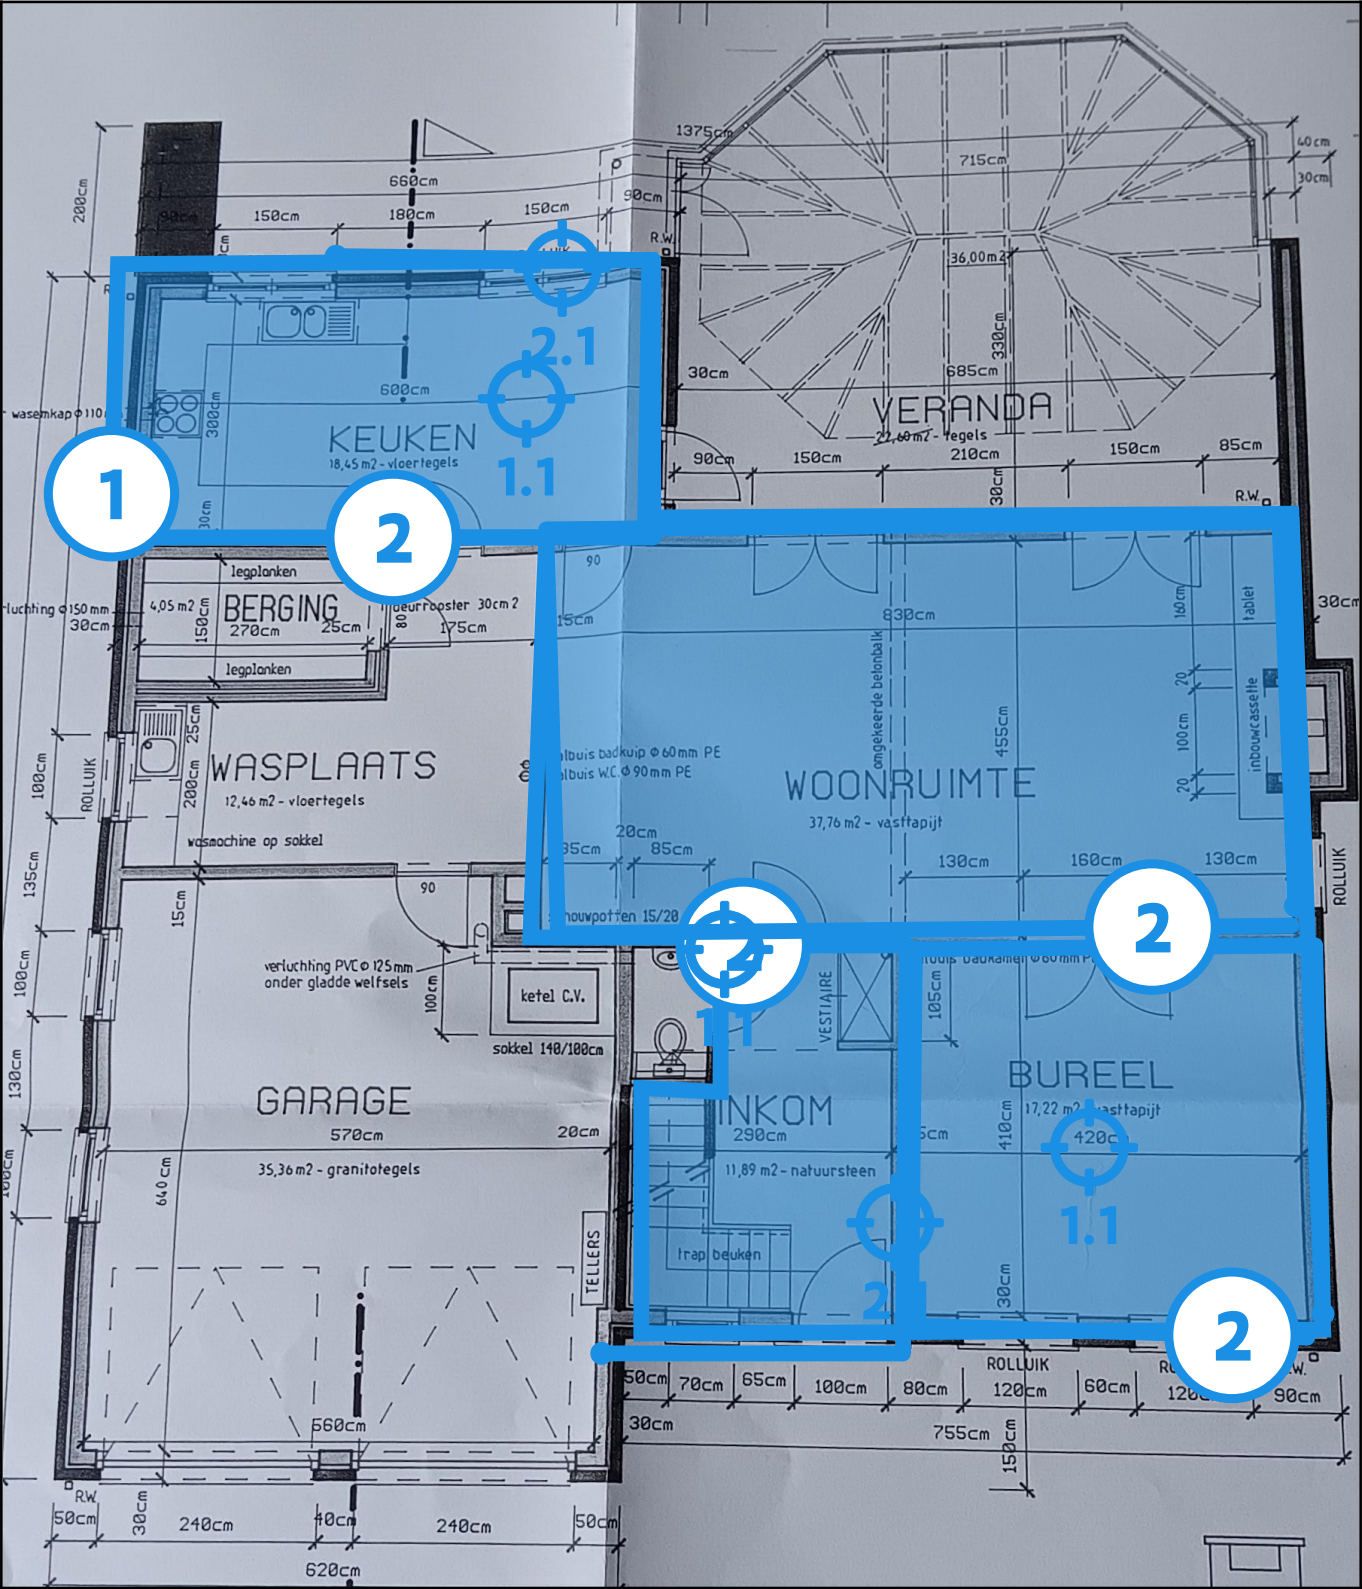
# Plan 1.1: Hoofdgebouw gelijkvloers

| 1. Pleister plafond | Geen asbest | - |
| 2. Pleister muur | Geen asbest | - |

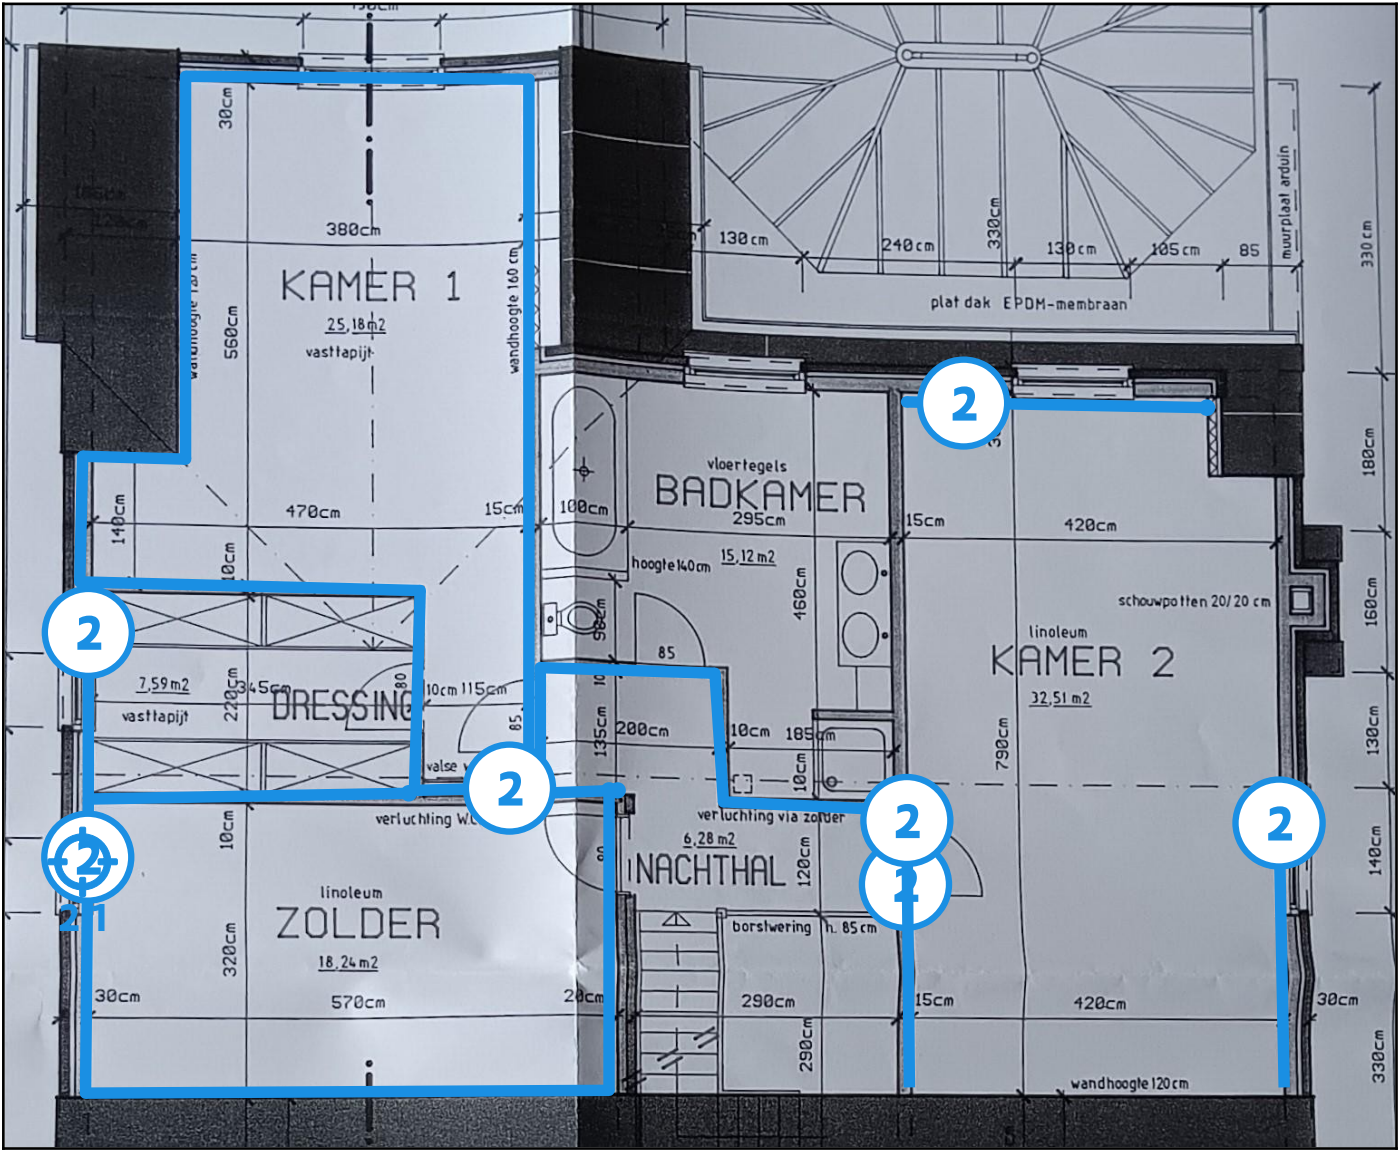
## Plan 1.2: Hoofdgebouw 1ste verdiep

| Beschrijving | Type | Actie |
|---|---|---|
| 2. Pleister muur | Geen asbest | - |

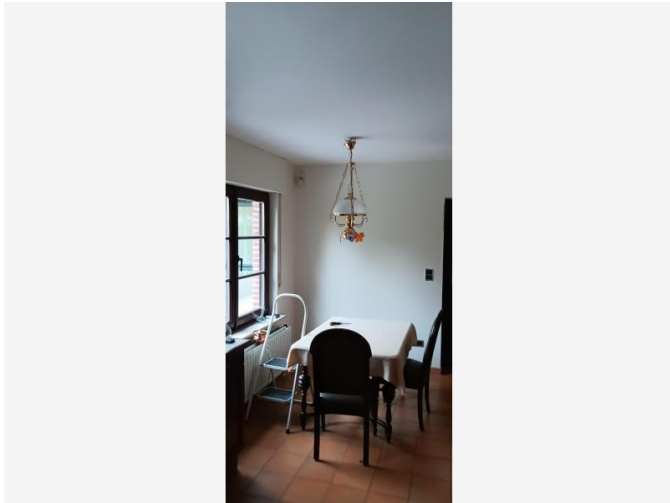
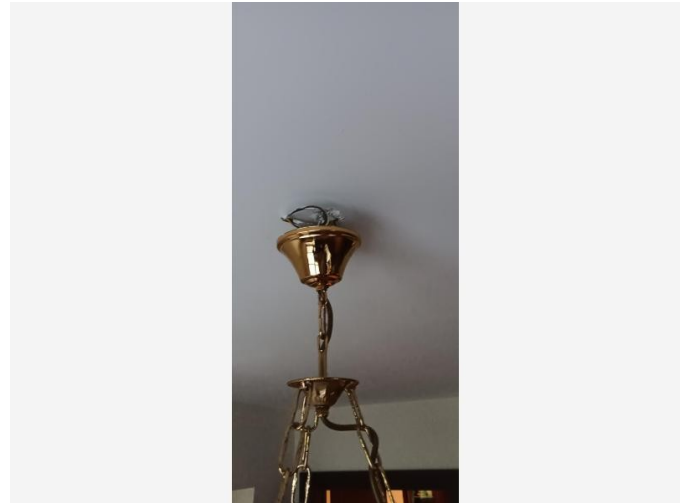
## Fiche 1: Pleister plafond

Geen asbest

| # | Type | Referentie | Resultaat |
|---|---|---|---|
| 1.1 | Mengmonster | MM02 | Geen asbest |

| Opmerking | Geen pleisterwerk in stooklokaal. |

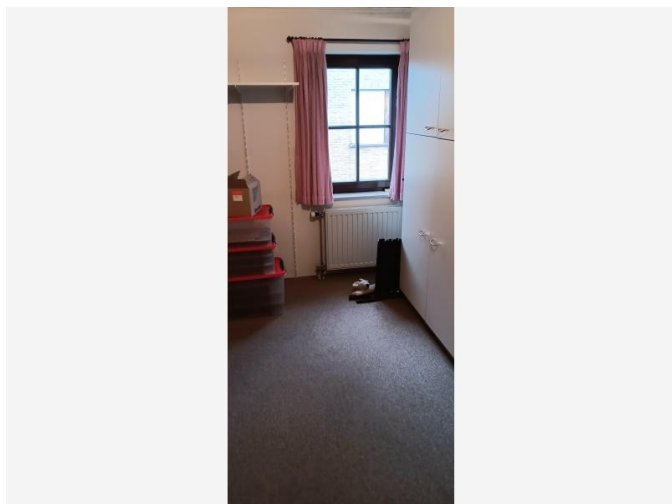
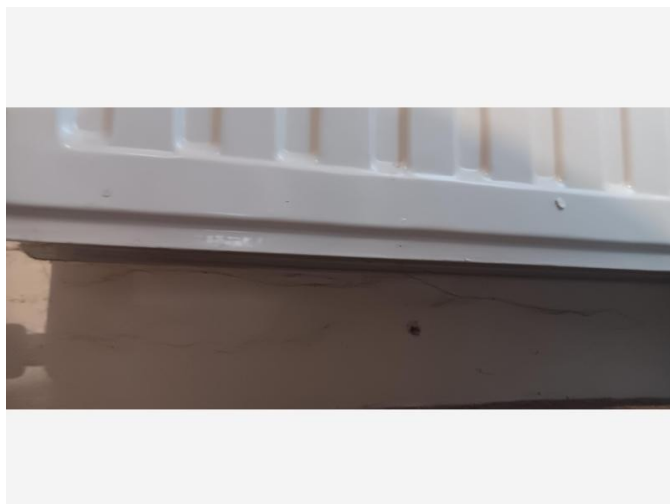
## Fiche 2: Pleister muur

Geen asbest

| # | Type | Referentie | Resultaat |
|---|---|---|---|
| 2.1 | Mengmonster | MM01 | Geen asbest |

| Opmerking | Geen pleisterwerk in stooklokaal. |
