# Asbestinventarisatetest

Wouwerstraat 16, 2470 Retie

Attestnummer : 20250425-000439.000

Uitgegeven op : 25.04.2025

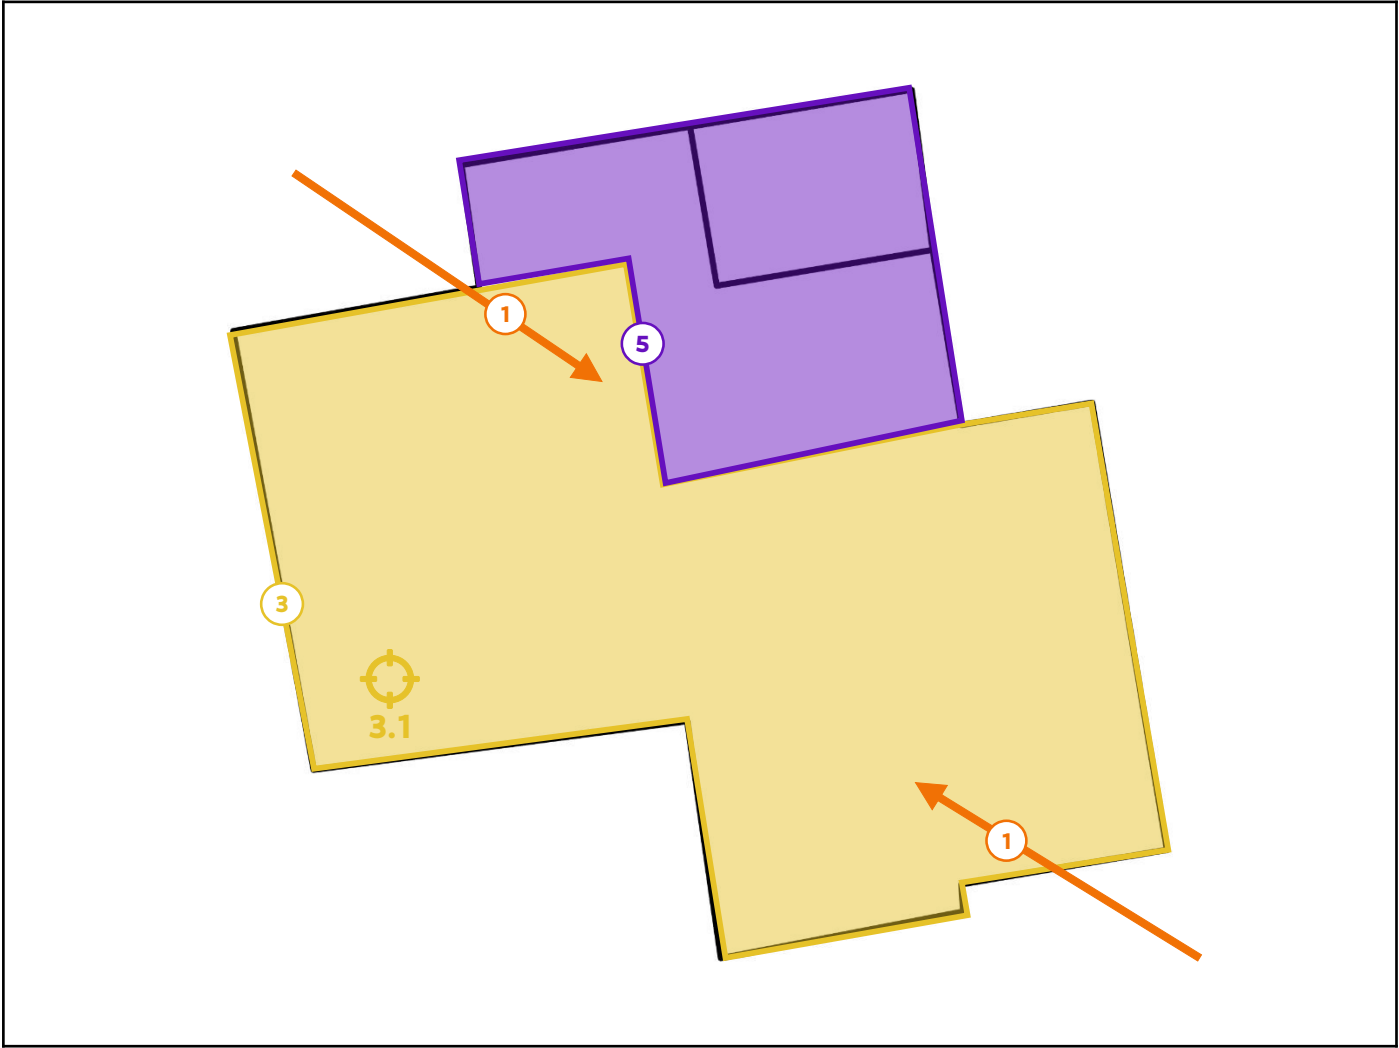
# Plan 1.1: Dakplan

| Beschrijving | Type | Actie |
|---|---|---|
| 1. Schoorsteenbuis | Asbestmateriaal | Verwijderen |
| 3. Onderdakplaten | Asbestmateriaal | Zorgvuldig beheren |
| 5. Roofing | Advies | - |

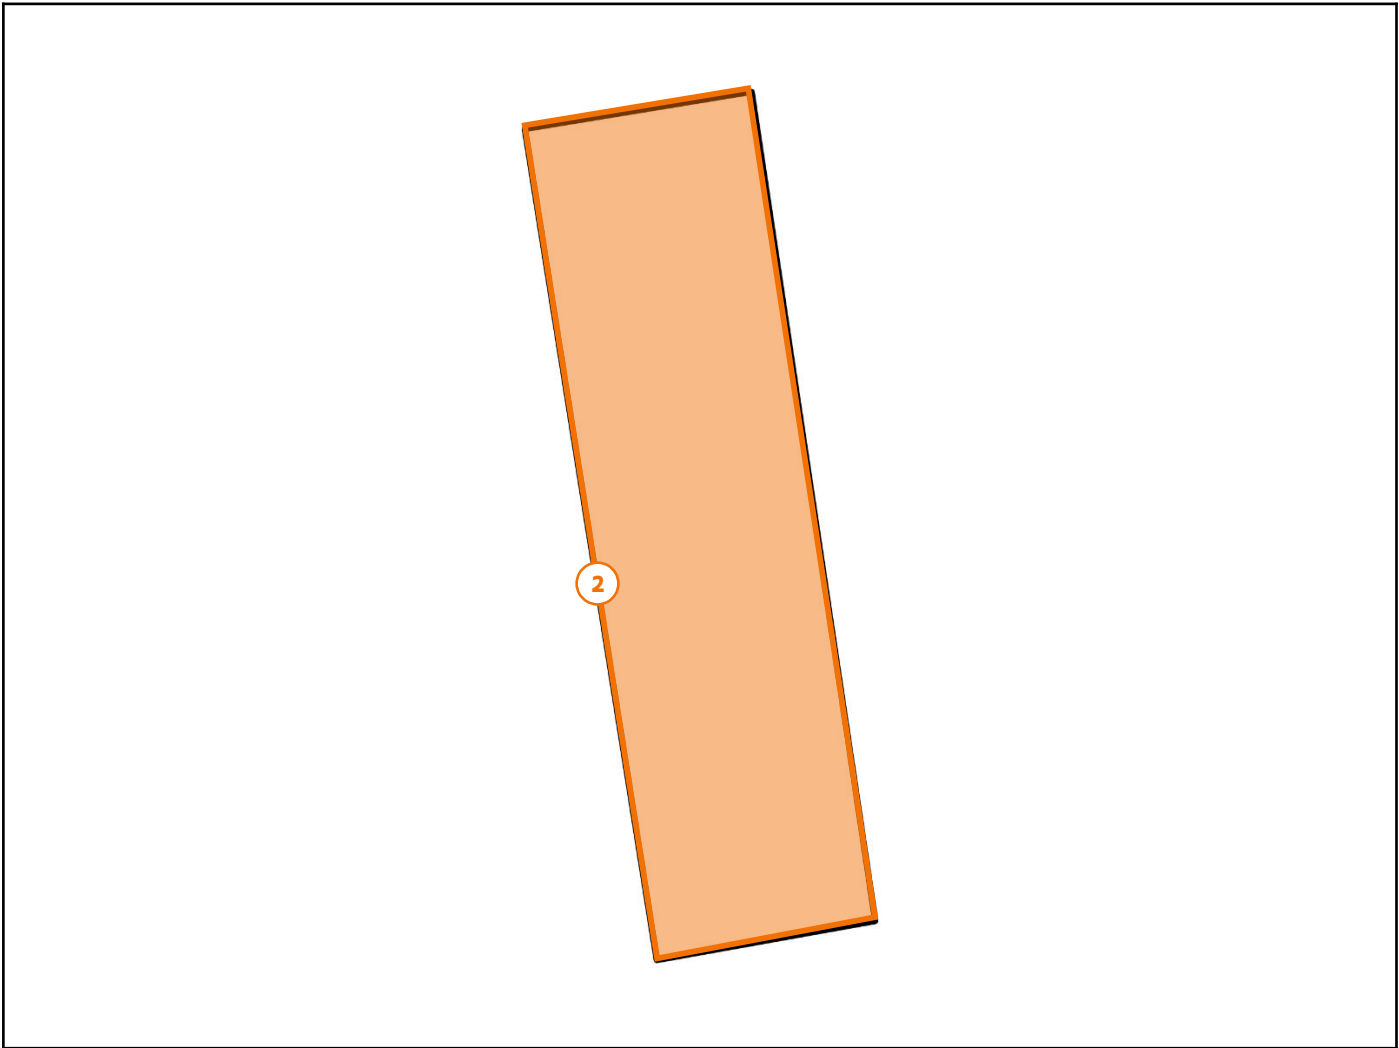
# Plan 3.1: Bijgebouw plan

| Beschrijving | Type | Actie |
|---|---|---|
| 2. Golfplaten | Asbestmateriaal | Verwijderen |

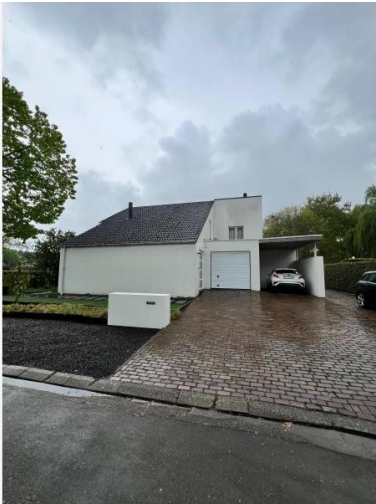
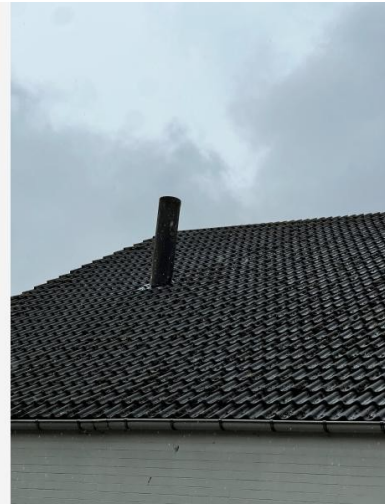
| Fiche 1: Schoorsteenbuis..... | 21 |

Het asbestmateriaal valt onder de mijlpaal van 2040.

| Eindbeoordeling materiaalrisico | Verhoogd materiaalrisico en/of verhoogde kans op vezelvrijgave |

| Asbestsoort (vezeltype) | Crocidoliet aanwezig |
| Toestand van het materiaal | Matig beschadigd, matig verweerd |

| Beschrijving | Schoorsteenbuis |

- Verwijder dit asbestmateriaal zo snel mogelijk. Volg de toestand goed op.

- Eenvoudige handelingen: mag via doe-het-zelf of door werknemer(s) met opleidingsattest eenvoudige handelingen  
Hechtgebonden buitentoepassingen mogen zelf verwijderd worden, mits geen beschadiging van de toepassing en contaminatie van de omgeving kan gegarandeerd worden. Alle maatregelen opgenomen in de wetgeving (Vlarem en codex Welzijn op het Werk) moeten strikt nageleefd worden.

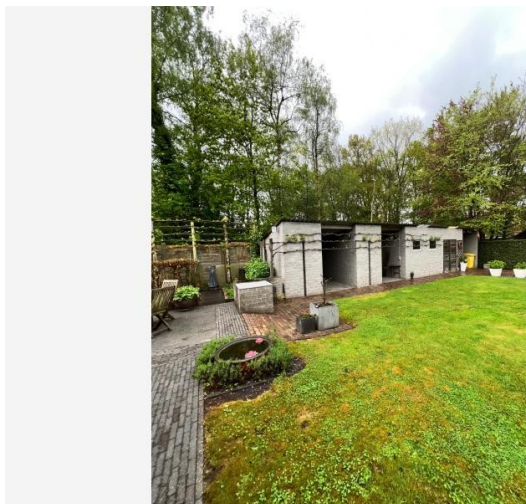
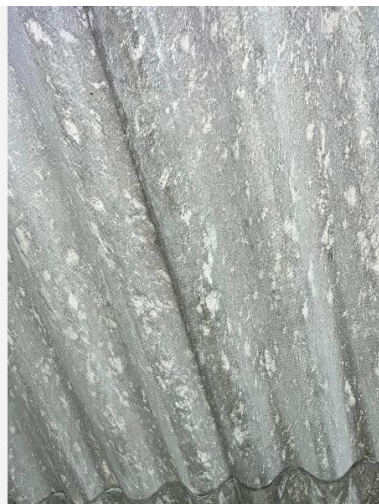
| Fiche 2: Golfplaten..... | 24 |

Het asbestmateriaal valt onder de mijlpaal van 2034.

| Eindbeoordeling materiaalrisico | Verhoogd materiaalrisico en/of verhoogde kans op vezelvrijgave |

| Asbestsoort (vezeltype) | Crocidoliet aanwezig |
| Toestand van het materiaal | Matig beschadigd, matig verweerd |

| Beschrijving | Golfplaten |

- Verwijder dit asbestmateriaal zo snel mogelijk. Volg de toestand goed op.
- Voer bijkomende staalname(s) uit.

- Eenvoudige handelingen: enkel door erkend asbestverwijderaar  
Deze verwijdermethode valt onder de vorm van eenvoudige handelingen 'enkel door een erkend asbestverwijderaar' conform de VLAREM en de Codex Welzijn op het werk aangezien de kans op schadevorming tijdens de verwijderingswerken zeer groot is. Alle maatregelen opgenomen in de wetgeving moeten strikt nageleefd worden. Het is aangeraden om eerst stalen te laten nemen alvorens over te gaan tot de verwijdering van deze toepassing.

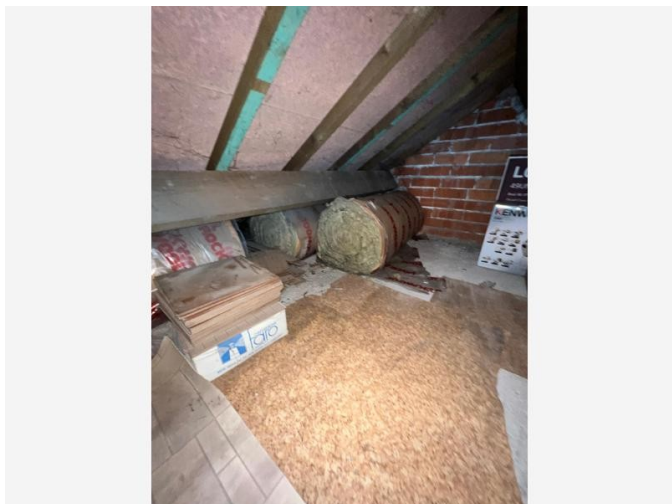
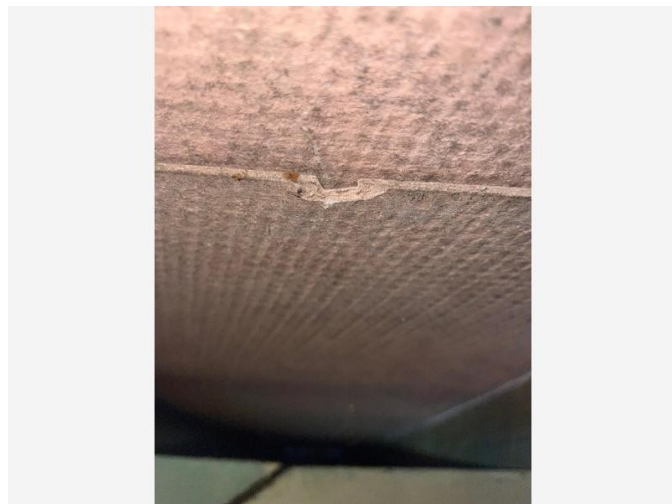
| Fiche 3: Onderdakplaten..... | 27 |

| Eindbeoordeling materiaalrisico | Laag materiaalrisico en/of verlaagde kans op vezelvrijgave |

| Asbestsoort (vezeltype) | Alleen chrysotiel |
| Toestand van het materiaal | Licht beschadigd, licht verweerd. Intact calciumsilicaatmateriaal of categorie III 'gebondenheid' |

| # | Type | Referentie | Resultaat |
|---|---|---|---|
| 3.1 | Puntmonster | 24042522 | Chrysotiel |

| Beschrijving | Onderdakplaten |

- Zorg voor een veilig beheer en verwijder dit asbestmateriaal wanneer het bij werken eenvoudig bereikbaar wordt. Controleer de toestand jaarlijks op wijzigingen.

- Eenvoudige handelingen: enkel door erkend asbestverwijderaar  
Deze verwijdermethode valt onder de vorm van eenvoudige handelingen 'enkel door een erkend asbestverwijderaar' conform de VLAREM en de Codex Welzijn op het werk aangezien de kans op schadevorming tijdens de verwijderingswerken zeer groot is. Alle maatregelen opgenomen in de wetgeving moeten strikt nageleefd worden.

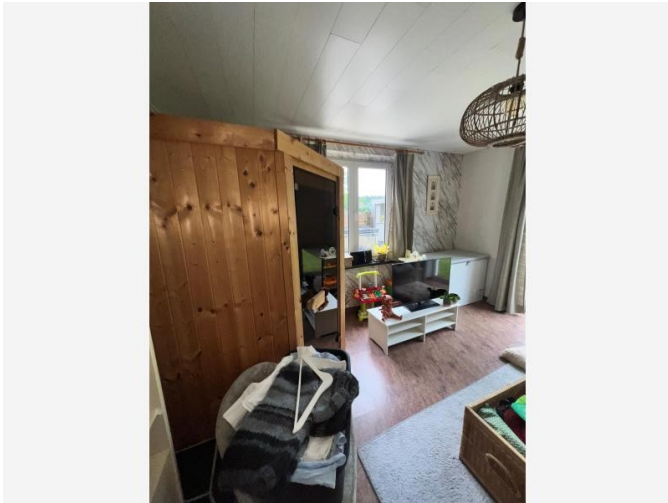
| Fiche 4: Afwerking plafonds..... | 31 |

De plafonds werden afgewerkt met niet-asbestverdachte materialen. omwille van het niet-destructieve karakter van dit onderzoek, kan geen uitspraak worden gedaan over eventuele onderliggende lagen. om die reden wordt deze adviesfiche opgesteld met het advies om bij eventuele renovatie/verbouwingswerken de onderliggende lagen ook te laten onderzoeken.

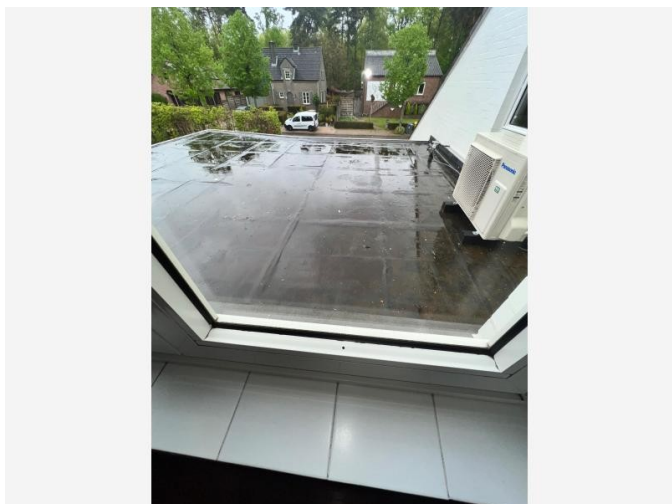
| Fiche 5: Roofing..... | 32 |

De roofing werd vernieuwd in 2011. er kan echter, omwille van het niet-destructief karakter van dit onderzoek, geen uitspraak worden gedaan over eventuele onderliggende lagen.

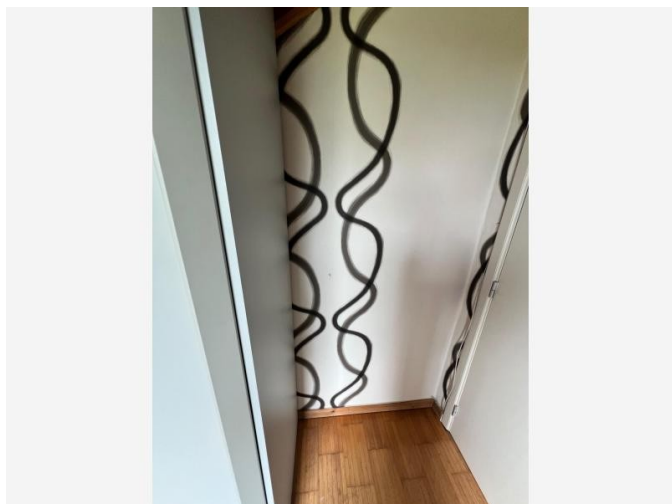
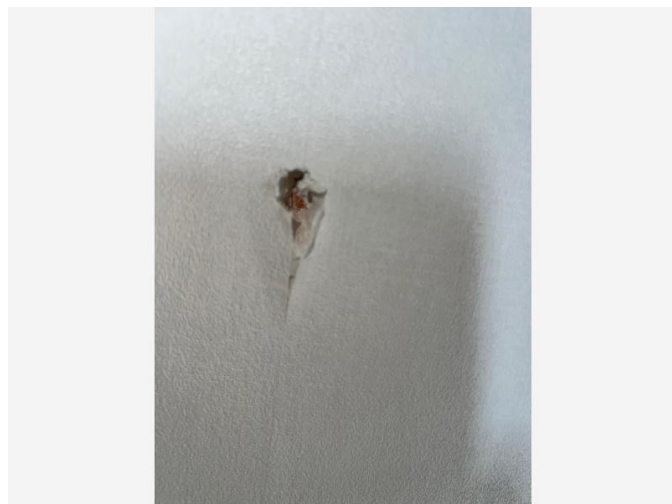
## Fiche 6: Pleisterwerk muren

Geen asbest

| # | Type | Referentie | Resultaat |
|---|---|---|---|
| 6.1 | Mengmonster | 24042521 | Geen asbest |
