# Asbestinventarisatetest

Kooldriespark 21, 2960 Brecht

Attestnummer : 20241106-000126.000

Uitgegeven op : 06.11.2024

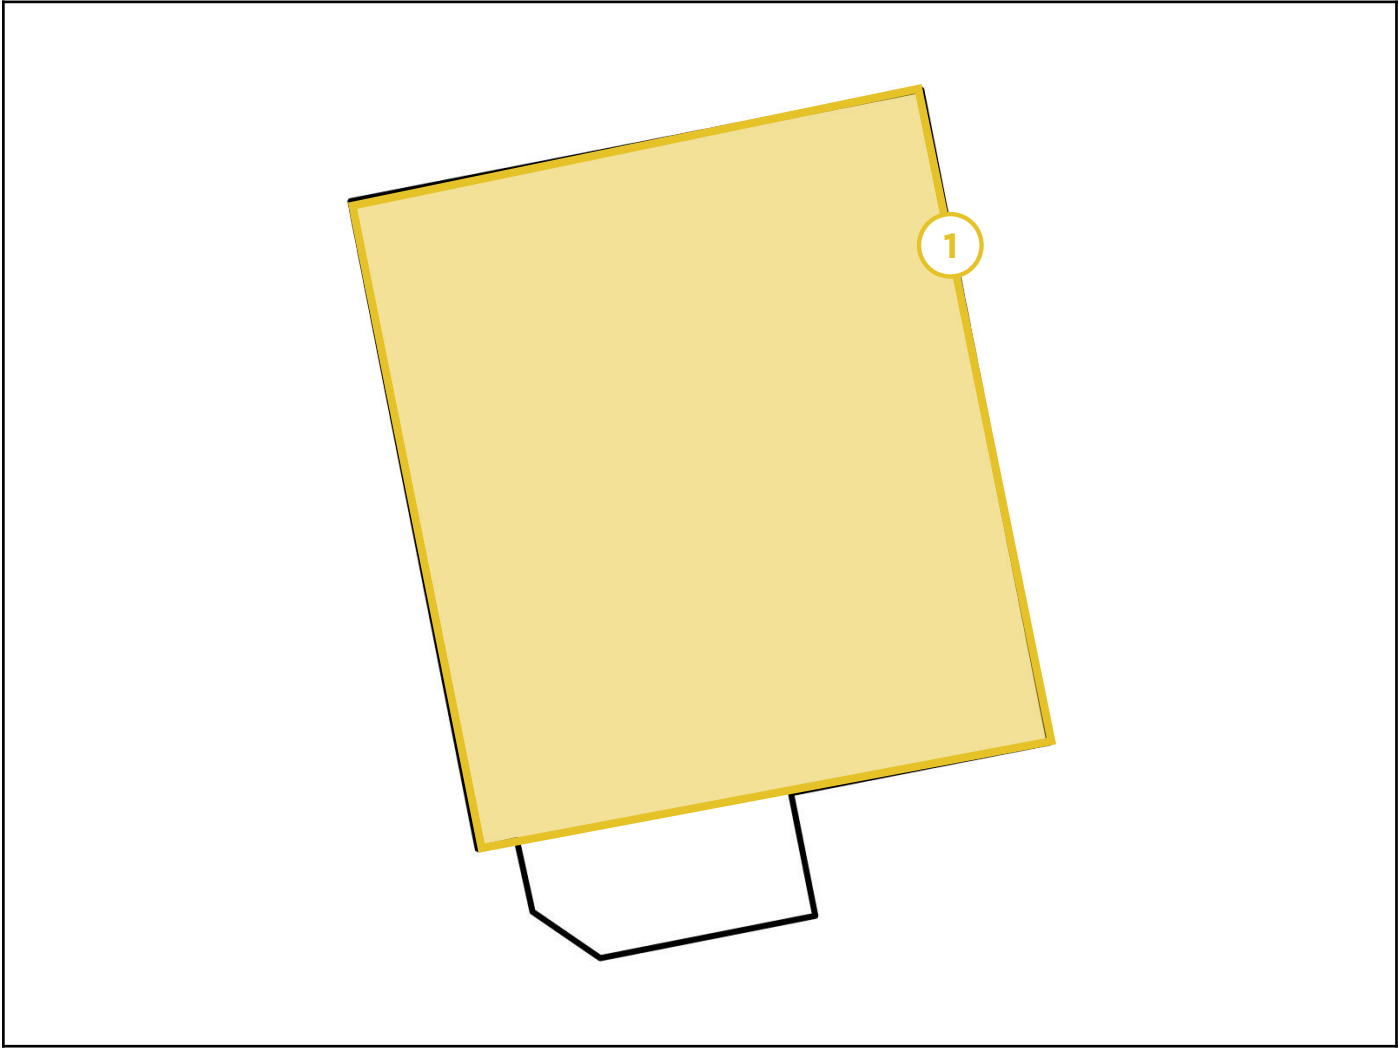
# Plan 1.3: Dak

| Beschrijving | Type | Actie |
|---|---|---|
| 1. Onderdak | Asbestmateriaal | Zorgvuldig beheren |

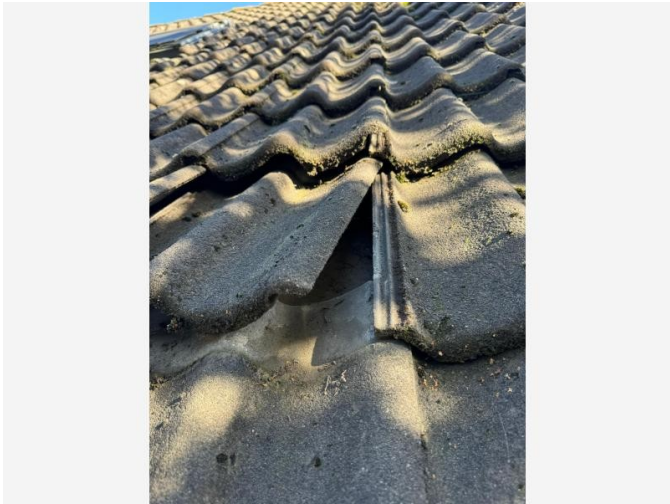
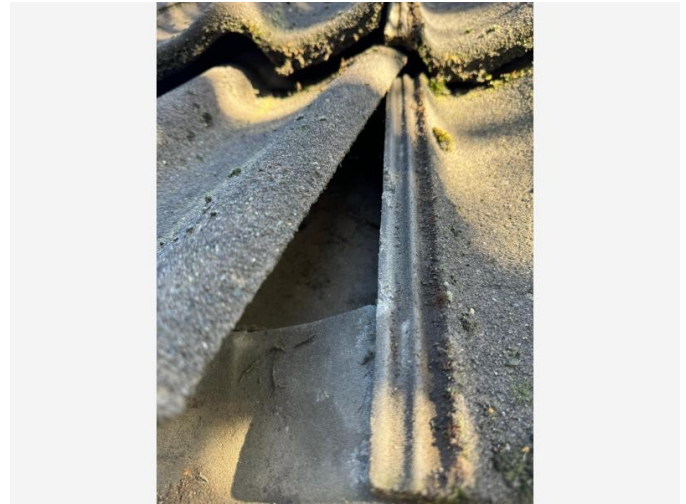
Overzichtsfoto

Detailfoto

Staalname was niet mogelijk zonder lekschade tot gevolg; idealiter staalname bij vernieuwen van het dak

| Eindbeoordeling materiaalrisico | Zeer laag materiaalrisico en/of zeer lage kans op vezelvrijgave |

| Asbestsoort (vezeltype) | Crocidoliet aanwezig |

| Opmerking | Langs buitenkant vastgesteld na opheffen dakpan |

Zorgvuldig beheren

- Zorg voor een veilig beheer. Vermijd het beschadigen van het asbestmateriaal. Controleer de toestand jaarlijks op wijzigingen.
- Zorg voor een veilig beheer en verwijder dit asbestmateriaal wanneer het bij werken eenvoudig bereikbaar wordt. Controleer de toestand jaarlijks op wijzigingen.
- Voer bijkomende staalname(s) uit.

- Eenvoudige handelingen: mag via doe-het-zelf of door werknemer(s) met opleidingsattest eenvoudige handelingen  
Indien zonder slijpen of breken mogelijk te verwijderen

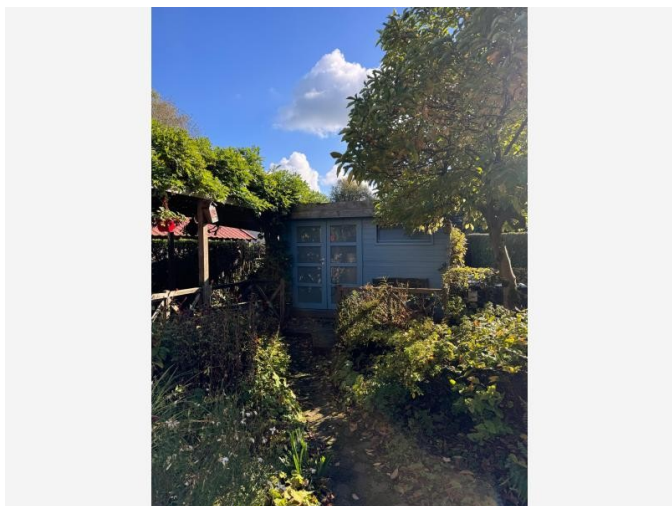
Tuinhuis van na 2001 (geen bewijs), echter geen asbestverdachte toepassingen aangetroffen

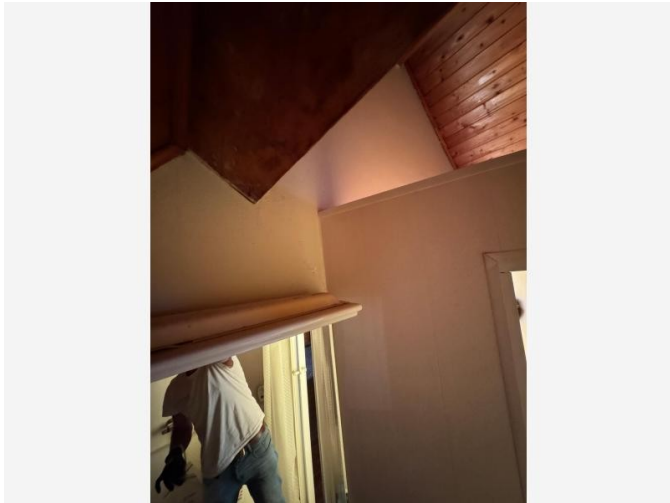
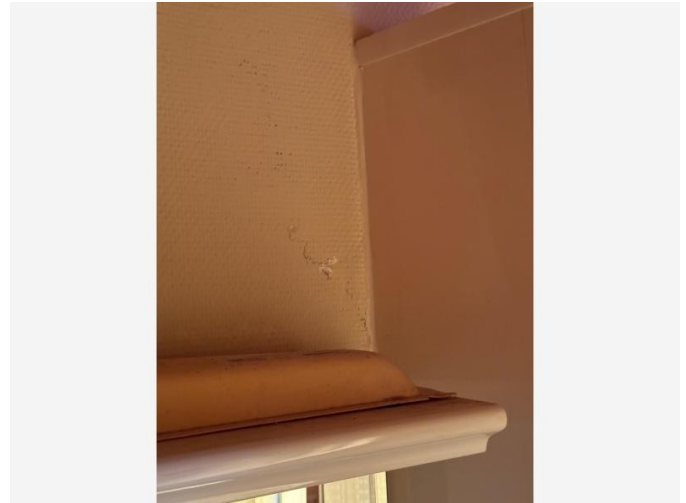
## Fiche 3: Pleisterwerk muren

Geen asbest

| Opmerking | Staalname beperkt tot 2 monsters daar slechts heel beperkt aantal ruimtes, en dus aantal muren met massief pleisterwerk |
