# Asbestinventarisatetest

Varenstraat 71, 2620 Hemiksem

Attestnummer : 20231205-000437.000

Uitgegeven op : 05.12.2023

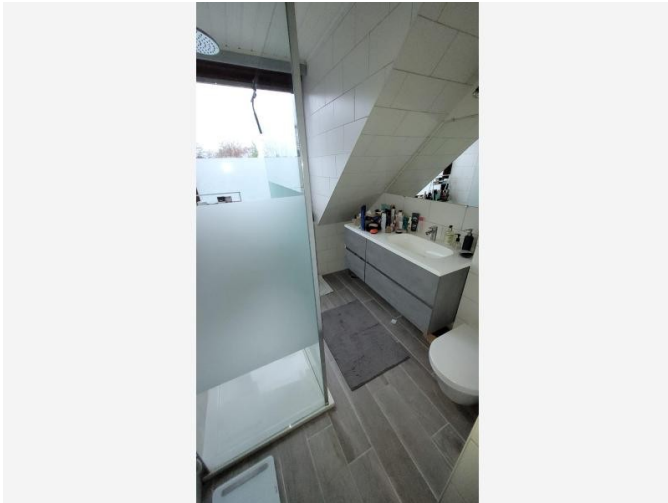
## Fiche 2: Badkamer 2e verdieping

Dit is niet asbesthoudend

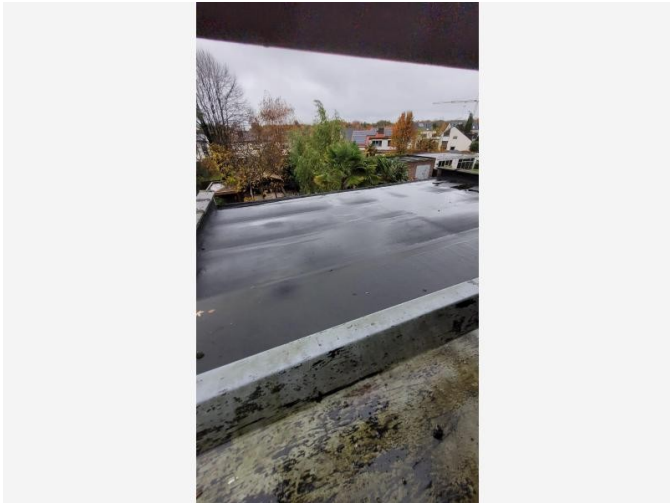
Dit is niet asbesthoudend

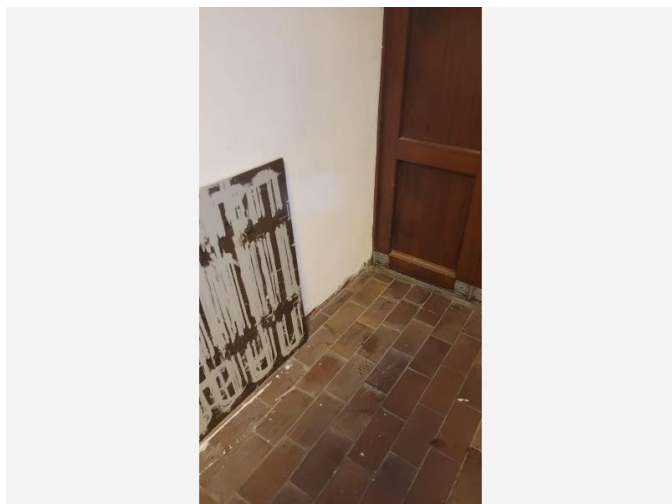
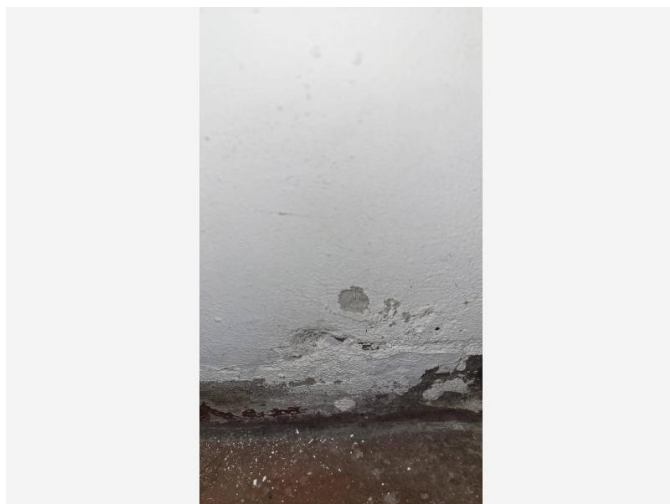
Geen asbest

| <b>Hoeveelheid (oppervlakte - dikte - aantal)</b> | <ul style="list-style-type: none"> <li>• 270,00 m<sup>2</sup> - 1,00 cm - 1 stuk</li> </ul> |
| <b>Opmerking</b> | Er is geen staal genomen van het plafond aangezien deze bestaan uit houten/ plastic panelen |

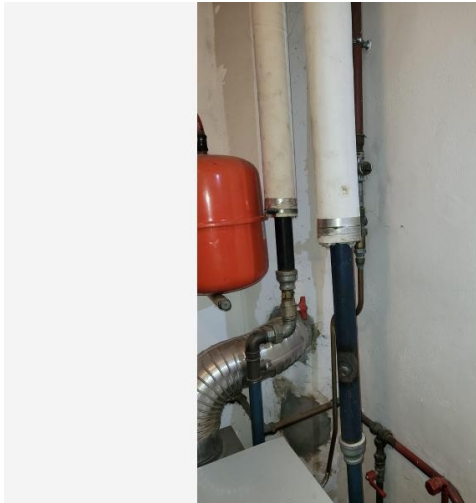
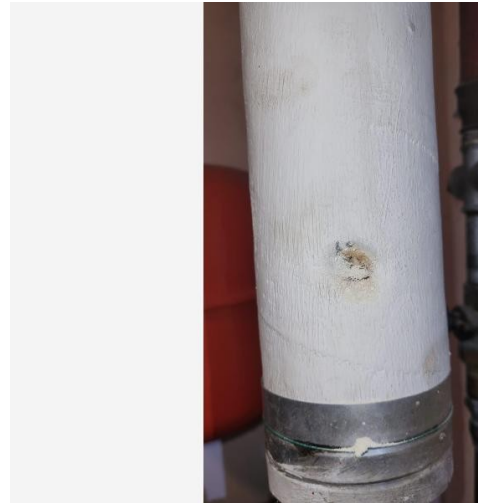
Geen asbest

| # | Type | Referentie | Resultaat |
|---|---|---|---|
| 6.1 | Mengmonster | ID02 | Geen asbest |

| Beschrijving | Leidingisolatie |

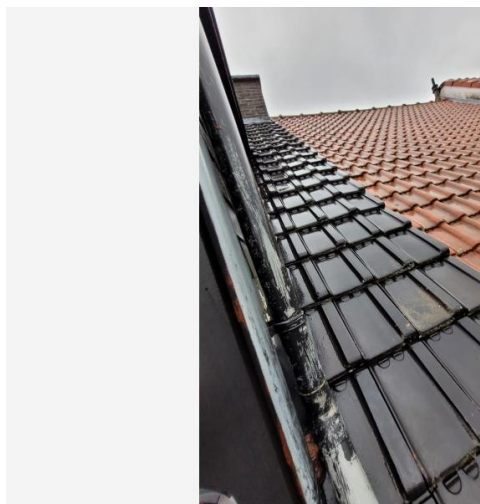
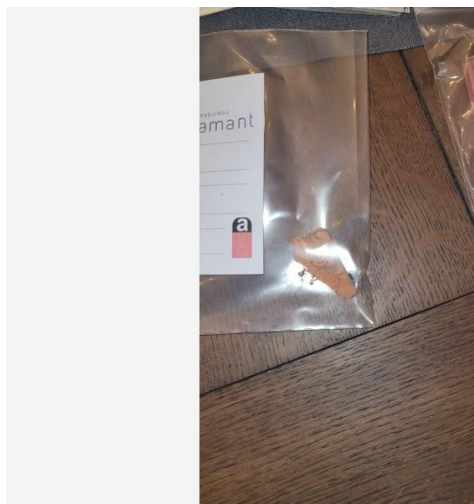
## Fiche 7: Dakleien

Geen asbest

| # | Type | Referentie | Resultaat |
|---|---|---|---|
| 7.1 | Puntmonster | ID03. | Geen asbest |

| <b>Opmerking</b> | Staal genomen van een losse daklei in de garage. |
