# Asbestinventarisatetest

Frijthout 5, 2540 Hove

Attestnummer : 20241011-000142.001

Uitgegeven op : 11.10.2024

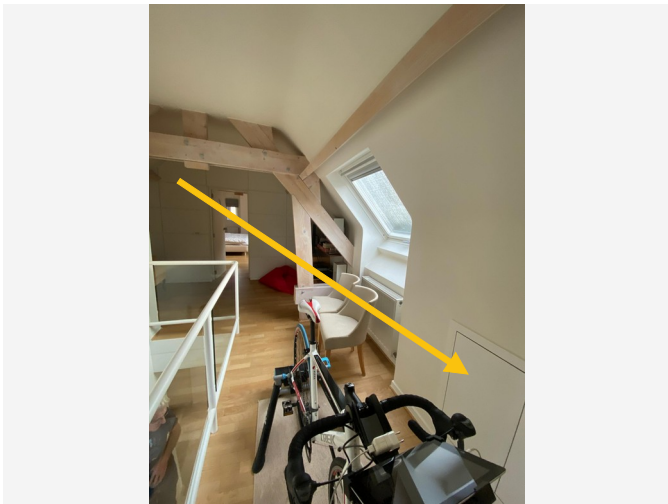
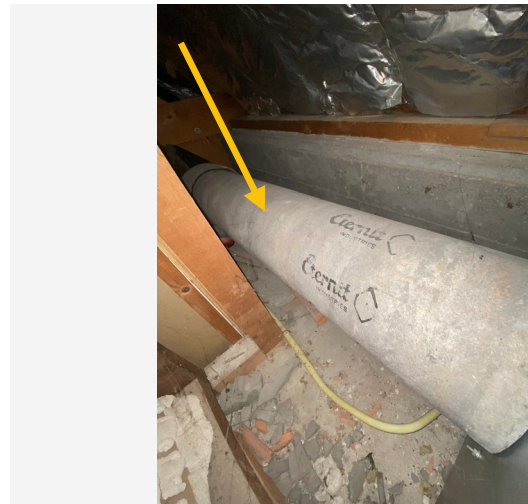
Het asbestmateriaal valt onder de mijlpaal van 2040.

Vezels kunnen verspreid worden in de buitenomgeving door gebruik van de dampkap

| Eindbeoordeling materiaalrisico | Laag materiaalrisico en/of verlaagde kans op vezelvrijgave |

| Asbestsoort (vezeltype) | Crocidoliet aanwezig |
| Asbestconcentratie | Laag (< 50%) |
| Toestand van het materiaal | Onbeschadigd, niet verweerd |

| Opmerking | Afvoerbuis van de dampkap zichtbaar onder het schuine dak |

- Verwijder dit asbestmateriaal zo snel mogelijk. Volg de toestand goed op.
- Voer bijkomende staalname(s) uit.

- Eenvoudige handelingen: mag via doe-het-zelf of door werknemer(s) met opleidingsattest eenvoudige handelingen  
Bevestiging van de buis kan niet waargenomen worden, afhankelijk van de gebruikte methode kan de buis met eenvoudige handelingen verwijderd worden rekening houdend met de veiligheidsvoorschriften
- Eenvoudige handelingen: enkel door erkend asbestverwijderaar  
Bevestiging van de buis kan niet waargenomen worden, afhankelijk van de gebruikte methode moet de buis verwijderd worden door een erkend verwijderaar

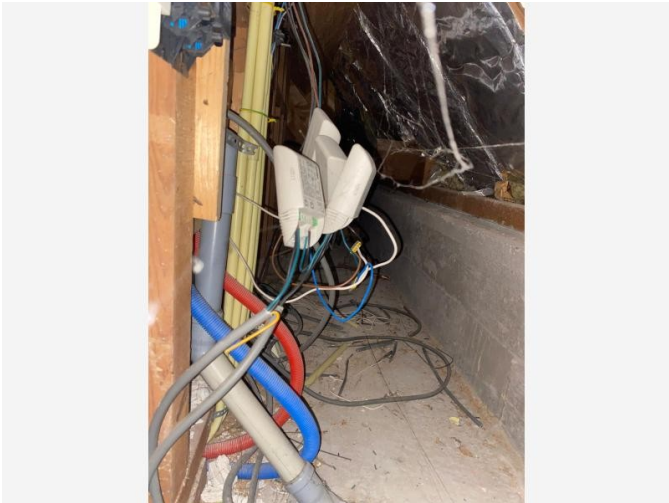
**Reden:** Het onderzoek kan niet uitgevoerd worden binnen de bepalingen van de Welzijnswet

**Uitleg van de asbestdeskundige:** De zijdelingse daktippen zijn op sommige plaatsen inspecteerbaar, maar niet overal toegankelijk vanwege de beperkte hoogte en aanwezige spanten

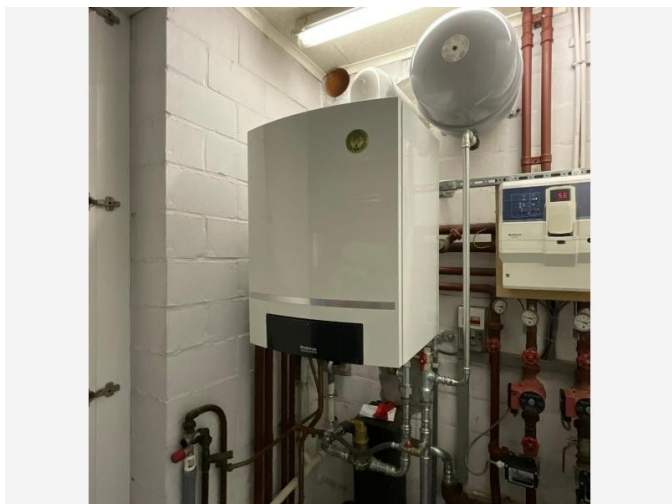
De CV-ketel is van 2011

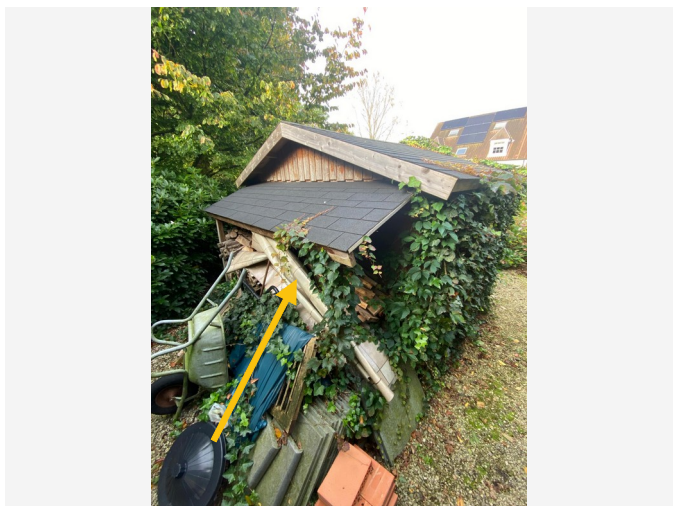
Flexibel vloerzeil aangetroffen achter het tuinhuis, niet-asbestverdacht

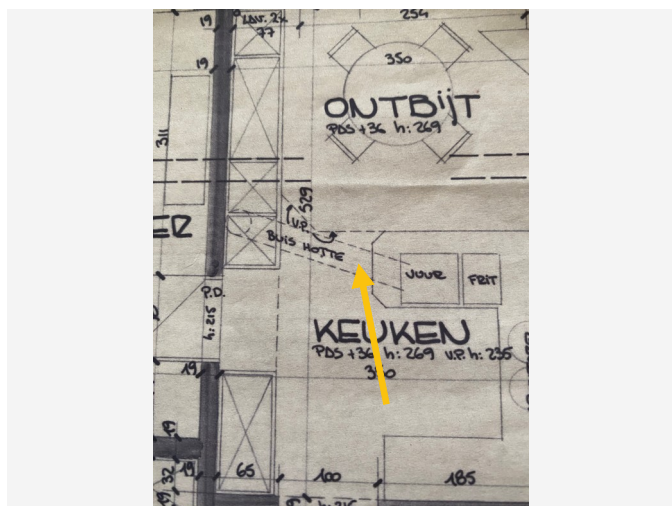
De afvoerbuIs van de dampkap zoals aangeduid op de plannen kan niet waargenomen worden maar is mogelijk aanwezig in de vorm van asbesthoudend materiaal

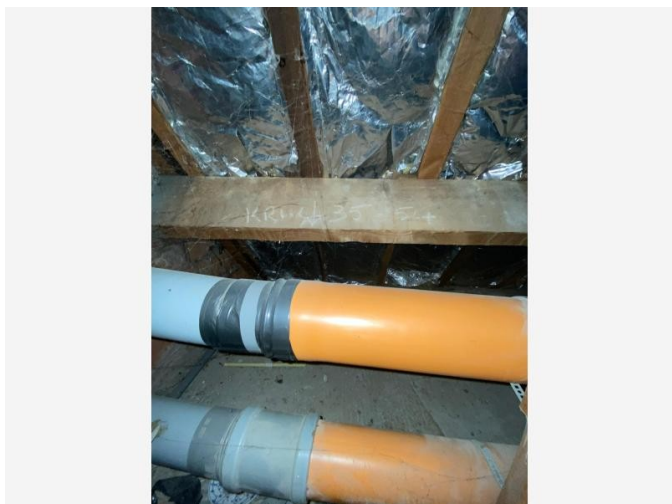
Op de plannen staan verluchtingsbuizen vanuit de WC en douche aangeduid, deze zijn waarneembaar in de zijdelingse daktip rechtsonderaan en zijn vervaardigd uit PVC

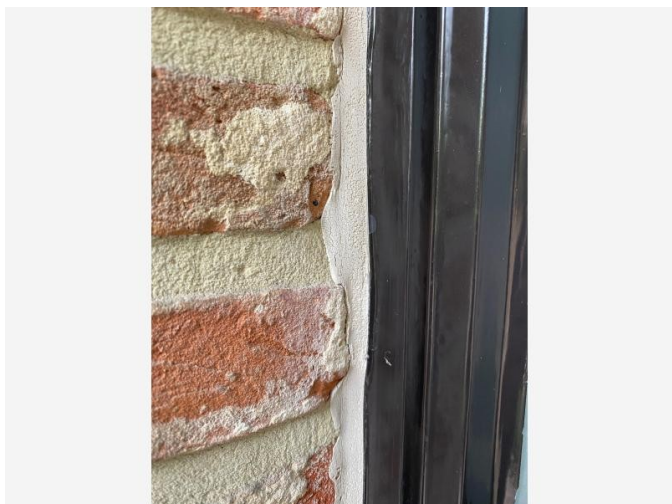
Flexibele mastiek aan de buitendeuren en enkele ramen, niet-asbestverdacht

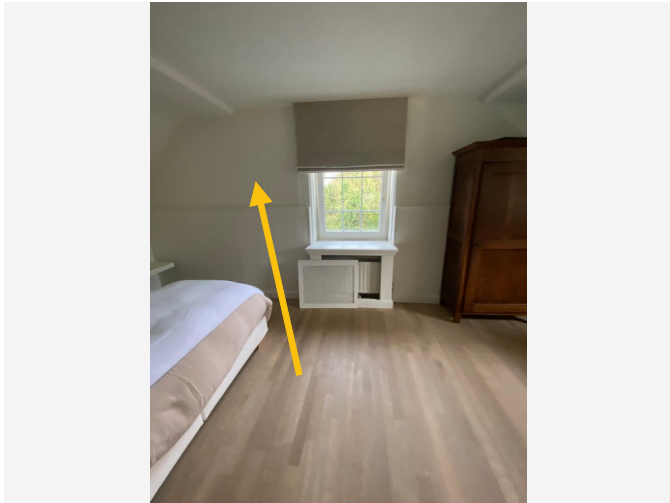
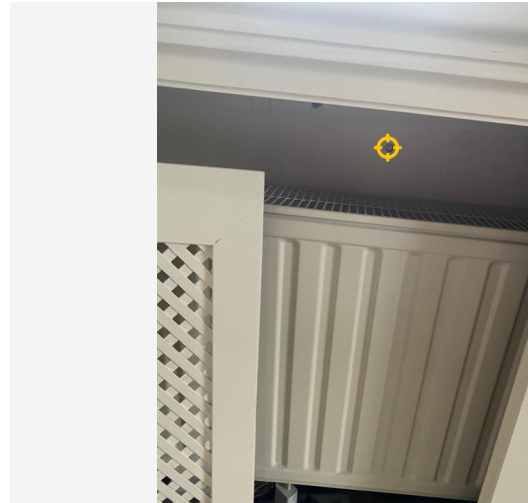
## Fiche 9: Pleisterwerk muren

Geen asbest

| # | Type | Referentie | Resultaat |
|---|---|---|---|
| 9.1 | Mengmonster | MM1 | Geen asbest |

| Opmerking | Pleisterwerk muren aanwezig in het gehele gebouw, oppervlakte is een ruwe schatting |

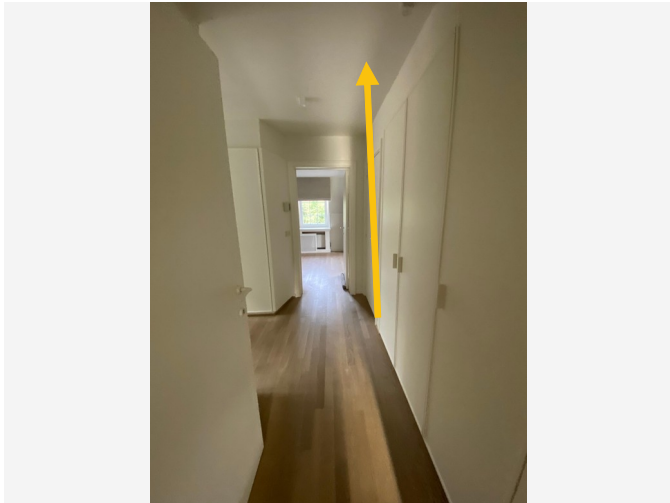
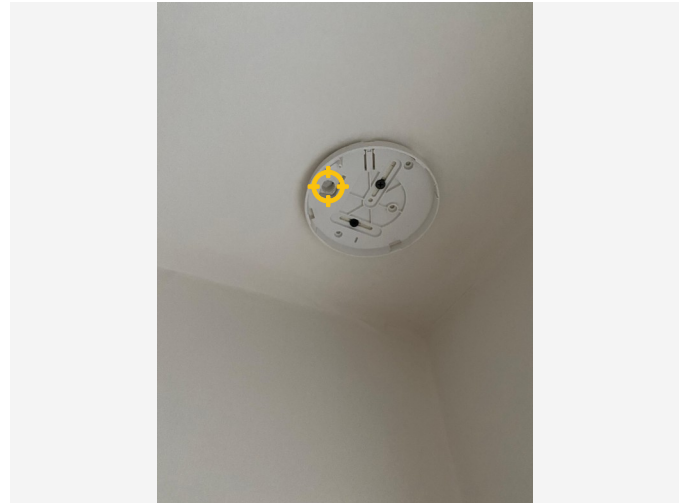
## Fiche 10: Pleisterwerk plafond

Geen asbest

| # | Type | Referentie | Resultaat |
|---|---|---|---|
| 10.1 | Mengmonster | MM2 | Geen asbest |

| Opmerking | Pleisterwerk plafonds aanwezig in het gehele gebouw |
