# Asbestinventarisatetest

Kadasterstraat 38, 2300 Turnhout

Attestnummer : 20250331-000009.000

**Asbestveilig** (maar niet asbestvrij)

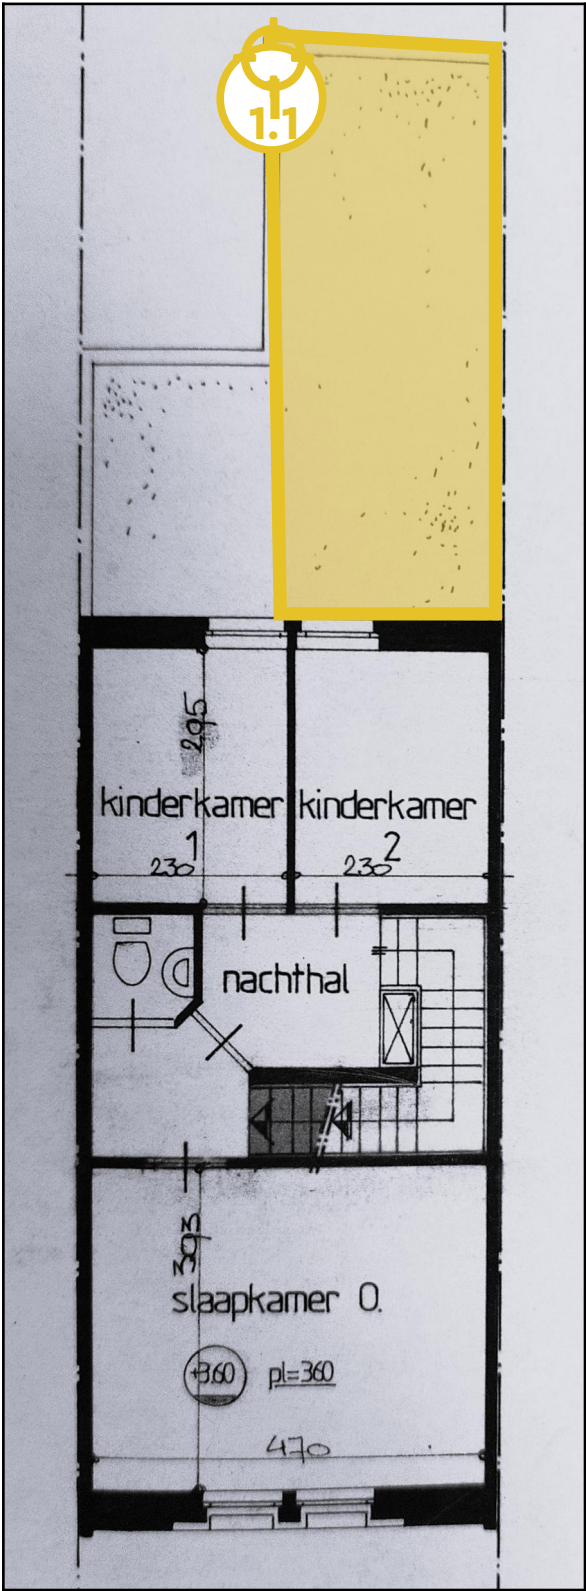
Plan 1.11: PLAT DAK

| 1. roofing plat dak | Asbestmateriaal | Zorgvuldig beheren |

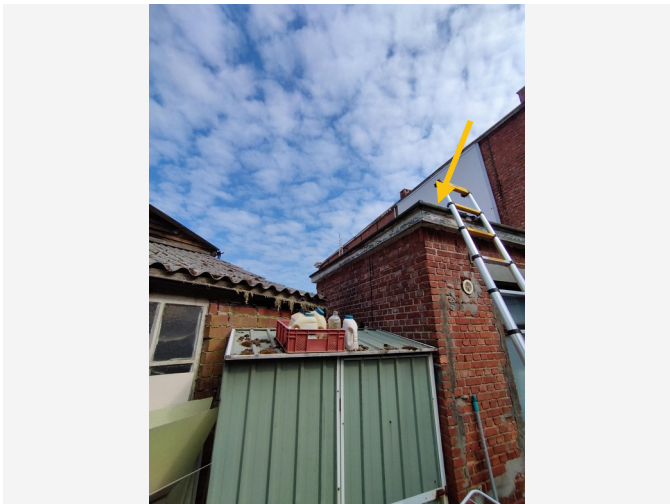
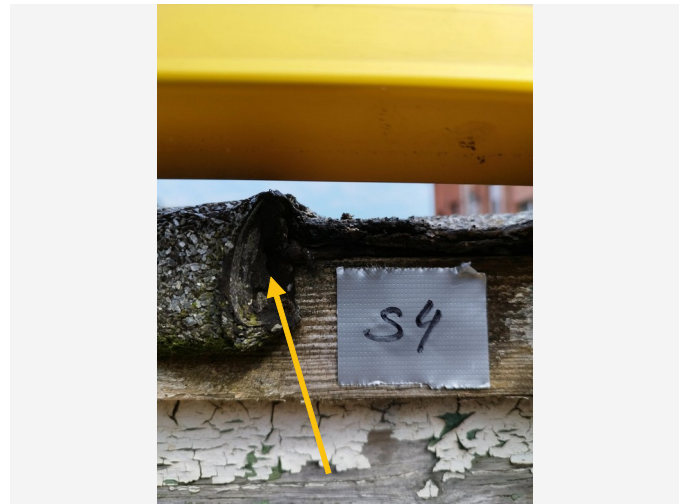
Het asbestmateriaal valt onder de mijlpaal van 2040.

| Eindbeoordeling materiaalisico | Laag materiaalisico en/of verlaagde kans op vezelvrijgave |

| Gebondenheid | Categorie 1: hechtgebonden in oorsprong |
| Asbestsoort (vezeltype) | Alleen chrysotiel |
| Asbestconcentratie | Laag (< 50%) |
| Afschermingsgraad van het gehele materiaal | Geheel of deels vrij aan de buitenlucht |
| Toestand van het materiaal | Licht beschadigd, licht verweerd. Intact calciumsilicaatmateriaal of categorie III 'gebondenheid' |

| # | Type | Referentie | Resultaat |
|---|---|---|---|
| 1.1 | Puntmonster | S4. | Chrysotiel |

| Beschrijving | roofing plat dak |
| Hoeveelheid (oppervlakte - aantal) | • 20,60 m <sup>2</sup> - 1 stuk |
| Opmerking | Er werd een staal genomen aan een overlappend stuk roofing waardoor de waterdichtheid van de dakbedekking niet in het gedrang komt. Het is niet duidelijk of er asbestverdachte onderlagen aanwezig zijn. Extra controle/staalname aangewezen bij renovatiewerken. De vermelde oppervlaktes, diktes en volumes betreffen een beredeneerde schatting. Er worden geen rechten verleend aan deze oppervlaktes/diktes/volumes. |

Zorgvuldig beheren

- Zorg voor een veilig beheer. Vermijd het beschadigen van het asbestmateriaal. Controleer de toestand jaarlijks op wijzigingen.

- Eenvoudige handelingen: mag via doe-het-zelf of door werknemer(s) met opleidingsattest eenvoudige handelingen  
Gezien het risico op vrijstelling van asbestvezels bij de verwijderingswerken, adviseren wij de werken te laten uitvoeren door een aannemer/medewerker die hiertoe de nodig opleiding heeft gevolgd, en niet via doe-het-zelf.

Volgens de richtlijnen in de Codex Welzijn op het Werk, boek VI titel 3 asbest, mag hechtgebonden asbest die beschadigd is of waarbij er vrije vezels zichtbaar zijn en die verwerkt is in een buitentoepassing via de

methode van eenvoudige handelingen verwijderd worden, indien er geen derden aanwezig zijn en voor zover de verwijdering geen aanleiding geeft tot een wijziging van de toestand.

Standaard dragen van de nodige wegwerp beschermingsmiddelen FFP 3 masker , handschoenen en tyvec CAT III type 5-6

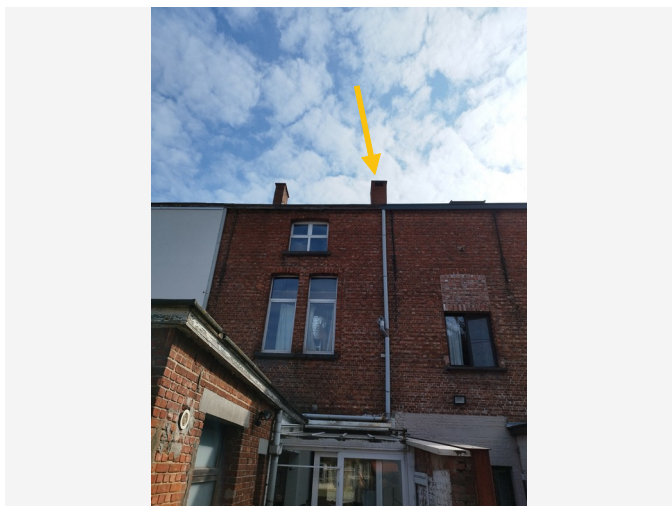
**Reden:** Het te onderzoeken materiaal situeert zich hoger dan 3,50 m te rekenen vanaf een veilige ondergrond

**Uitleg van de asbestdeskundige:** Bij werken (dak of reiniging schouw) kan een stelling geplaatst worden , het is niet duidelijk of er asbestverdachte materialen aanwezig zijn in de schouw.

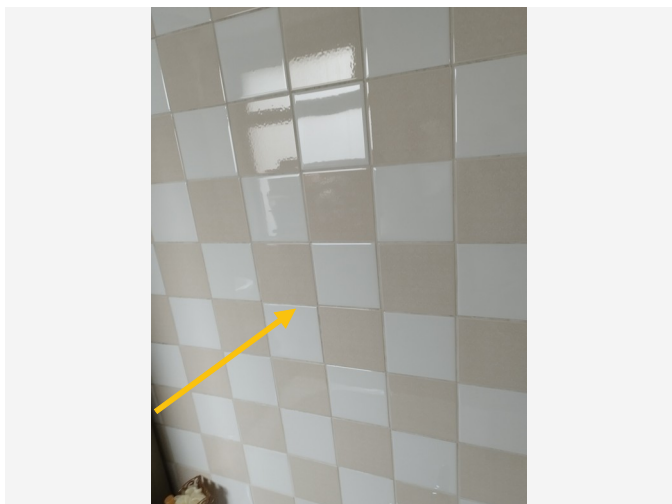
In het inspectieprotocol is een monsternamen van tegellijm verplicht om dit te identificeren als niet-asbesthoudend. Er waren geen facturen ter beschikking die bevestigen dat de tegels na 2001 waren geplaatst. Er waren geen bestaande beschadigingen aan de wandtegels om de lijm voldoende te kunnen inspecteren. Om dit af te toetsen is het aangewezen om bij eventuele renovatiewerken aan de tegels verder onderzoek/staalname te laten uitvoeren ter controle.

In uitzonderlijke gevallen kan de lijm waarmee deze zijn vastgehecht asbesthoudend zijn. Gezien het een niet-destructief

onderzoek betreft, werd er geen staal genomen. Bij afbraak van deze tegels, is het aangewezen deze lijm laag te laten analyseren op de aanwezigheid van asbest.

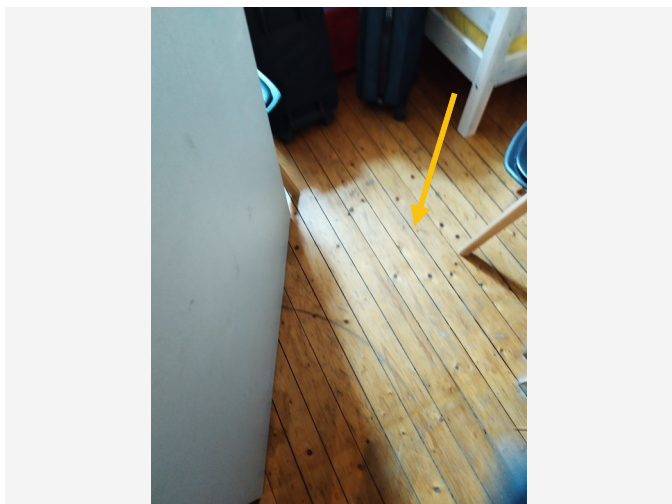
Het parket op het eerste verdiep is genageld (zwevend parket). Er is geen (asbestverdachte) lijm gebruikt bij het plaatsen van de parket.

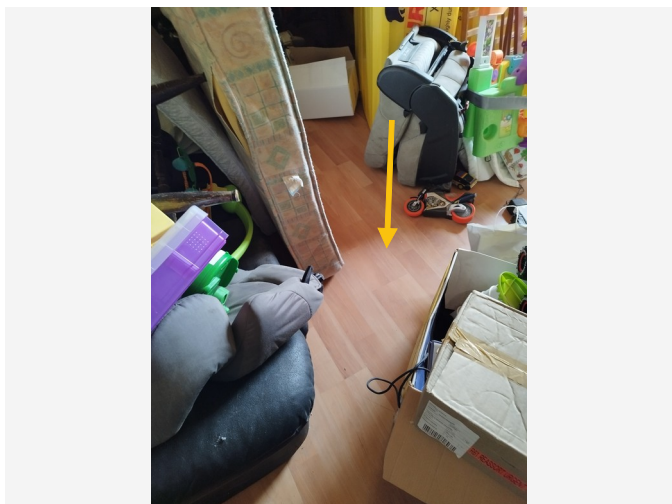
De vloerbedekking op het tweede verdiep bestaat uit laminaat (niet verdacht).

Het is niet duidelijk of er asbestverdachte onderlagen aanwezig . Het is aangewezen om extra controle uit te voeren tot op de drager bij eventuele renovatiewerken.

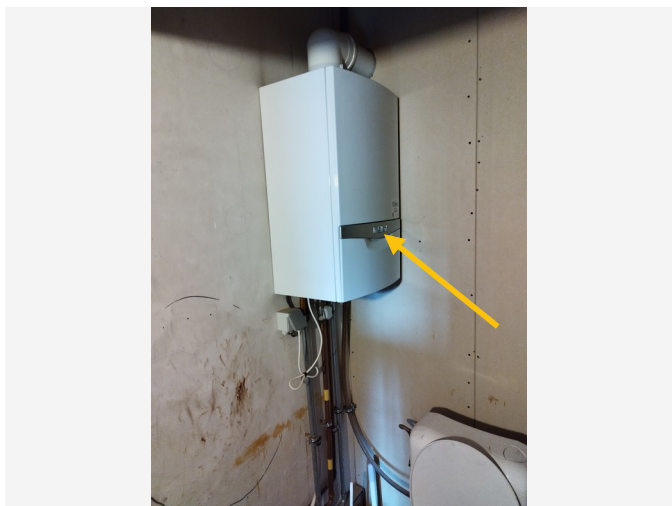
Het bouwjaar is niet teruggevonden en het exact gebruik van asbesthoudend materiaal is niet gekend. Laat de ketel controleren door een opgeleid technieker (basis 8 u asbest) tijdens het onderhoud.

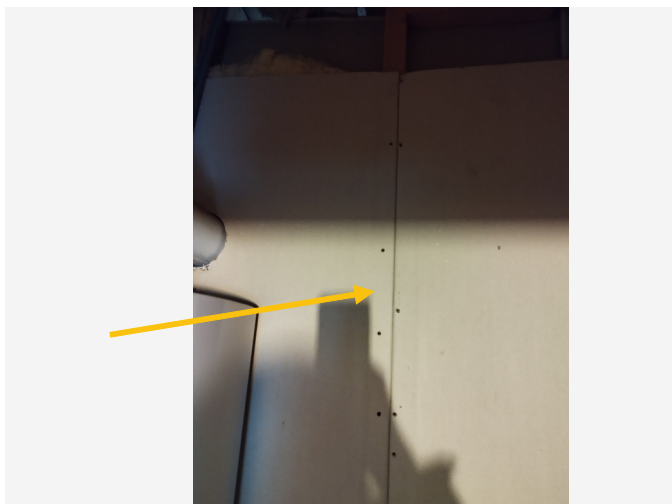
In een deel van de woonst zijn de binnenwanden afgewerkt met valse wanden. Het is niet duidelijk of er pleisterwerk/asbestverdacht materiaal aanwezig is achter deze valse wanden, het is aangewezen om bijkomend onderzoek uit te voeren bij werken.

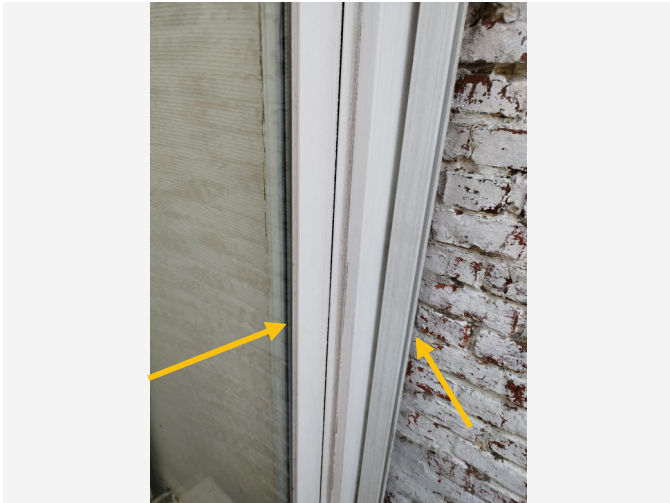
De gebruikte siliconen kit is niet asbestverdacht.

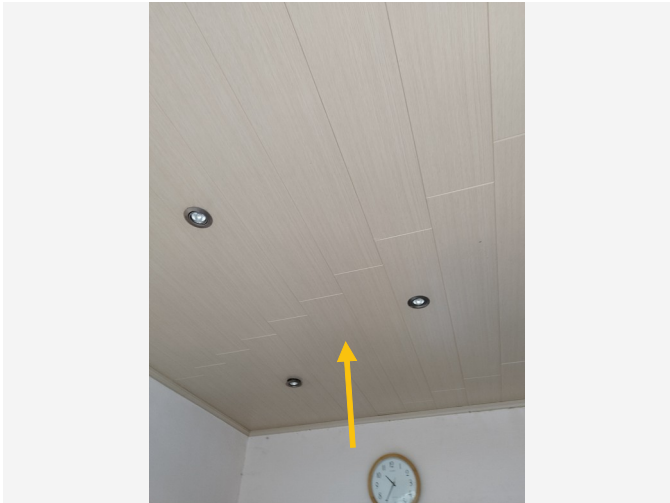
Alle plafonds in de woonst zijn afgewerkt met valse plafonds in plaatmateriaal. Het is niet duidelijk of er pleisterwerk/asbestverdacht materiaal aanwezig is achter deze valse plafonds, het is aangewezen om bijkomend onderzoek uit te voeren bij werken.

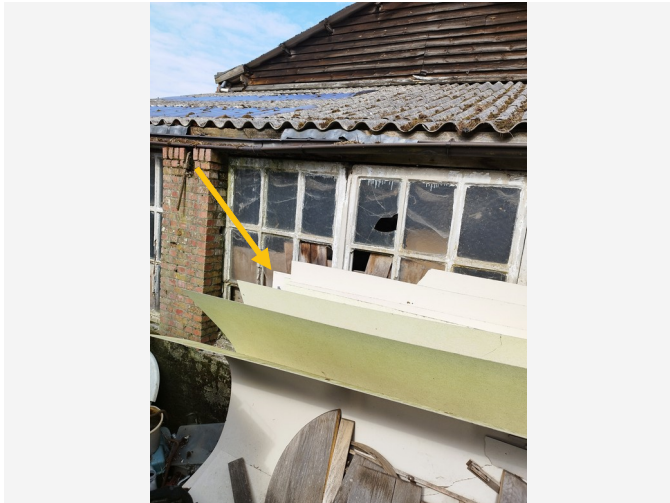
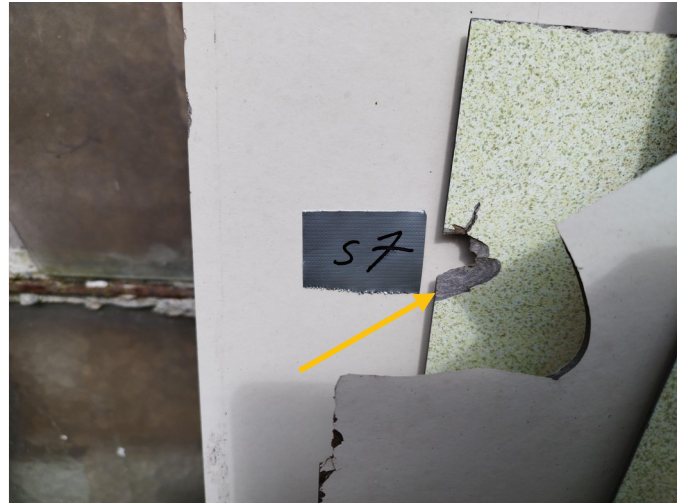
## Fiche 10: platen koer

Afvalstof, geen asbest

| # | Type | Referentie | Resultaat |
|---|---|---|---|
| 10.1 | Puntmonster | S7. | Geen asbest |

| Aanwezige resten | Het gaat om verschillende platen (type glasal). |

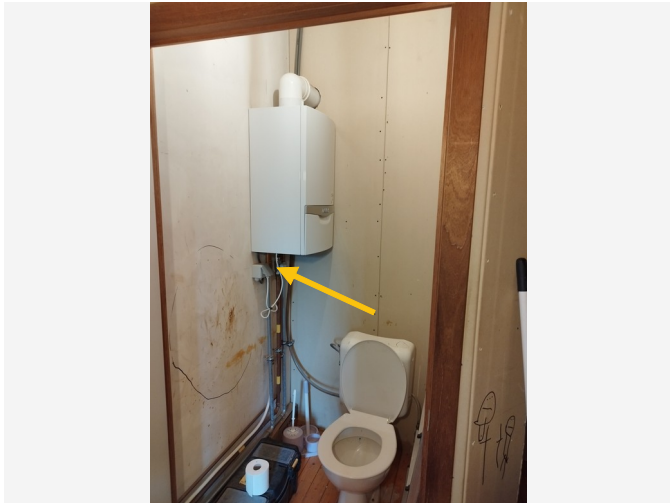
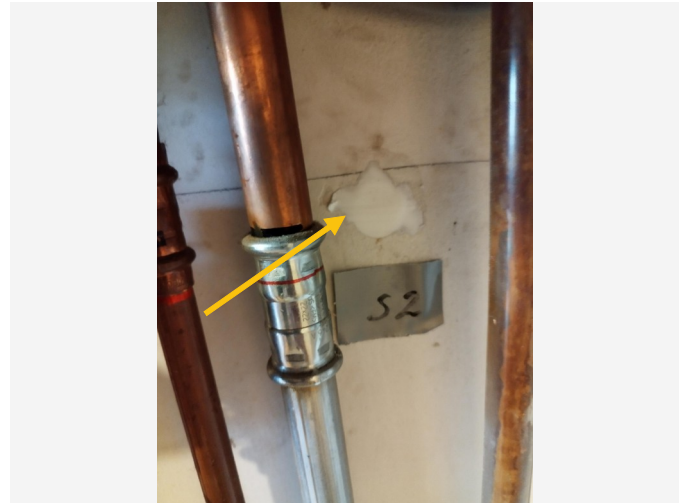
## Fiche 11: muurpleister

Geen asbest

| # | Type | Referentie | Resultaat |
|---|---|---|---|
| 11.1 | Mengmonster | S2. | Geen asbest |

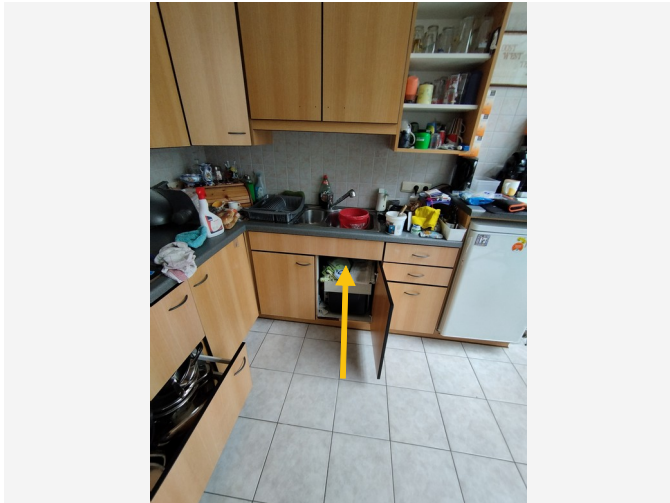
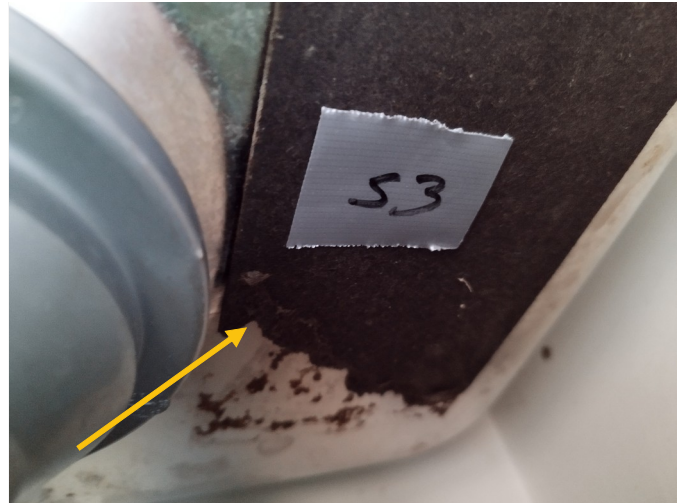
## Fiche 12: ontdreuningsplaatje spoelbak

Geen asbest

| # | Type | Referentie | Resultaat |
|---|---|---|---|
| 12.1 | Puntmonster | S3. | Geen asbest |

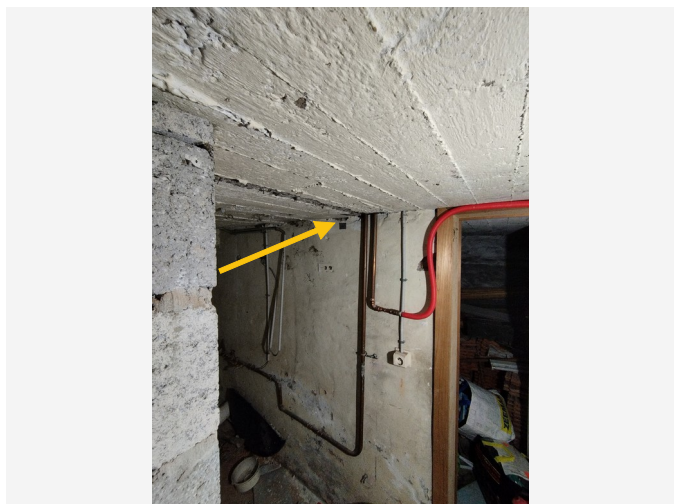
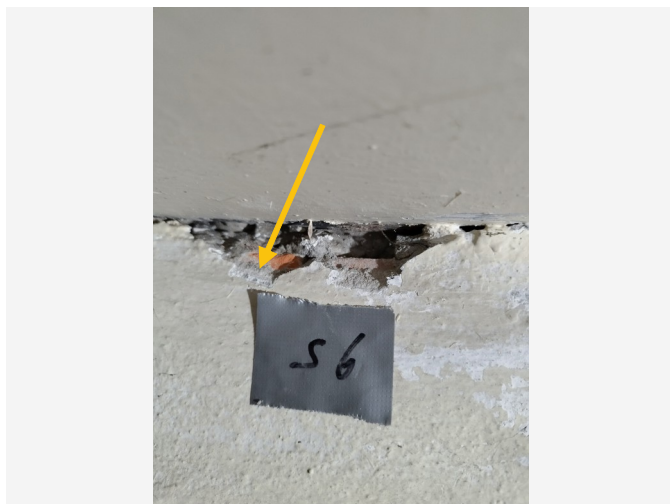
Geen asbest

| # | Type | Referentie | Resultaat |
|---|---|---|---|
| 13.1 | Mengmonster | S6. | Geen asbest |

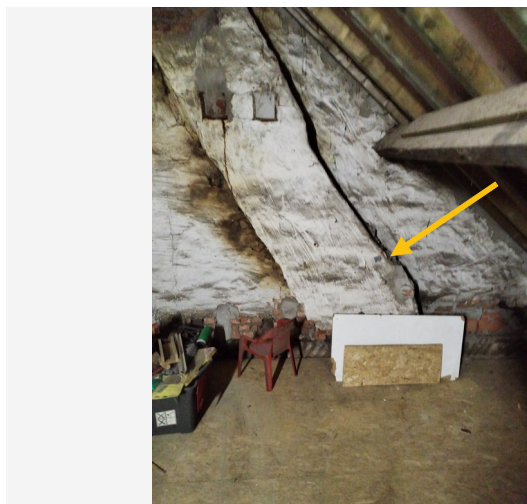
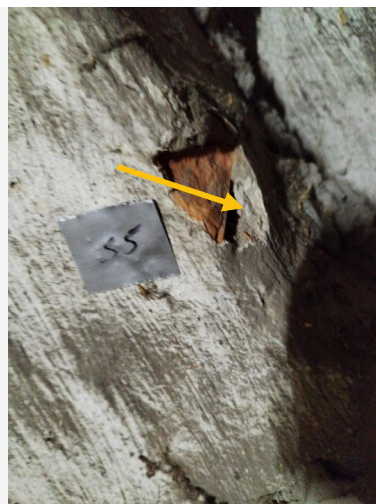
Geen asbest

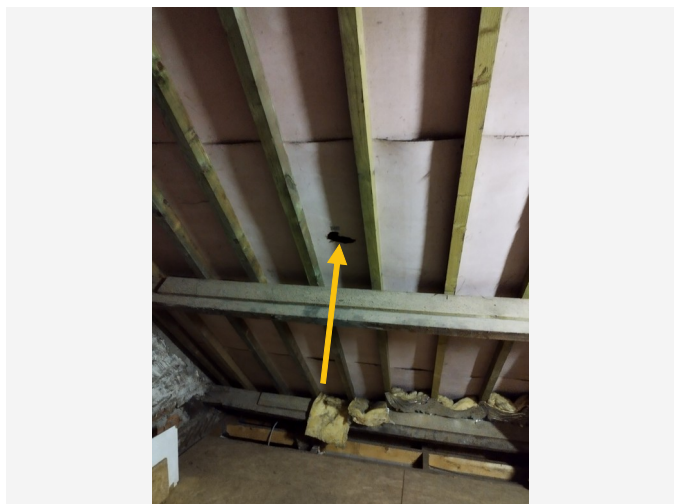
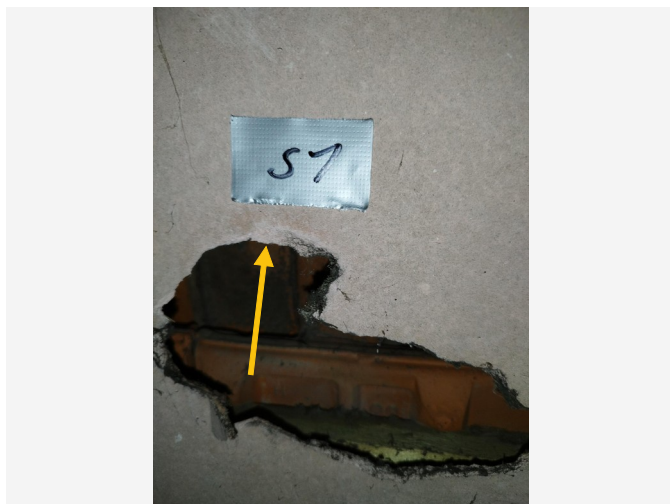
## Fiche 15: onderdak woonst

Geen asbest
