# Asbestinventarisatetest

Boomgaardstraat 9, 2070 Beveren-Kruibeke-Zwijndrecht

Attestnummer : 20250116-000149.000

Uitgegeven op : 16.01.2025

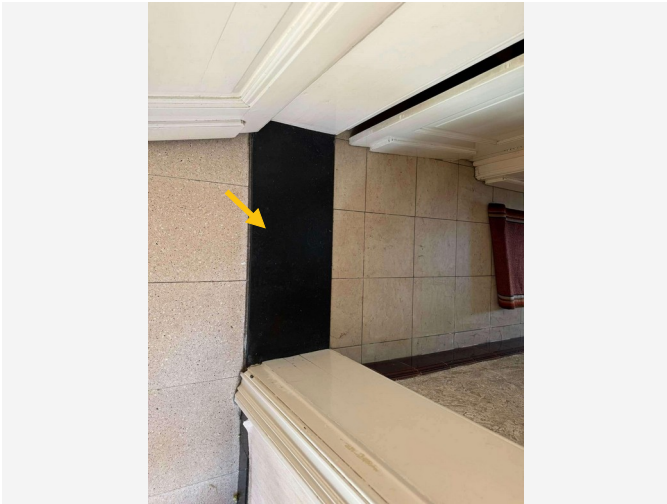
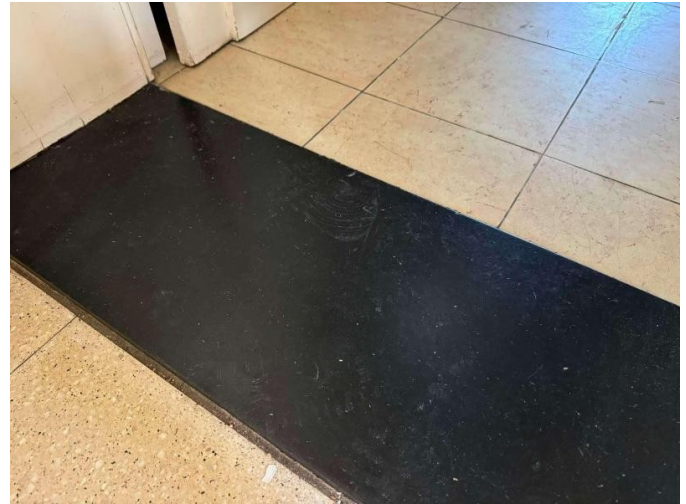
| Eindbeoordeling materiaalarisico | Verhoogd materiaalarisico en/of verhoogde kans op vezelvrijgave |

| Toestand van het materiaal | Matig beschadigd, matig verweerd |

| Beschrijving | Deurdorpels |
| Asbestmateriaal | Plaat, paneel, tablet - Type Massal |

Verwijderen

- Zorg voor een veilig beheer. Vermijd het beschadigen van het asbestmateriaal. Controleer de toestand jaarlijks op wijzigingen.

- Eenvoudige handelingen: mag via doe-het-zelf of door werknemer(s) met opleidingsattest eenvoudige handelingen  
Mits de nodige persoonlijke beschermingsmiddelen en deze voor de omgeving kan het worden afgevoerd naar een containerpark in een afgesloten zak. Dit moet in zijn geheel gebeuren, er mogen geen stofdeeltjes vrijkomen. Wanneer het materiaal niet verwijderd kan worden in zijn geheel, moet dit door een erkend asbestverwijderaar verwijderd worden.
- Eenvoudige handelingen: enkel door erkend asbestverwijderaar  
Indien je het materiaal dient te beschadigen, of niet in zijn geheel kan verwijderen, dient dit verwijderd te worden door een erkende vakman om risico's te vermijden.

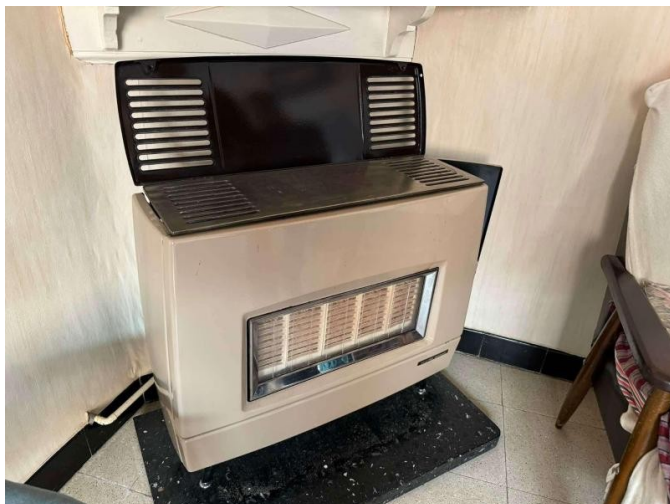
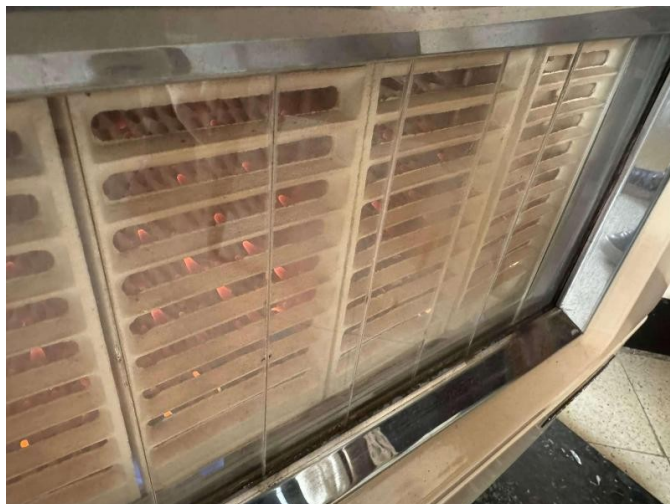
| Eindbeoordeling materiaalarisico | Verhoogd materiaalarisico en/of verhoogde kans op vezelvrijgave |

| Gebondenheid | Categorie 3: niet-hechtgebonden met weinig of geen matrix |
| Toestand van het materiaal | Licht beschadigd, licht verweerd. Intact calciumsilicaatmateriaal of categorie III 'gebondenheid' |

| Beschrijving | Koord - kachel |
| Opmerking | De koorden in beide kachels zijn asbesthoudend.<br>Dit is een inschatting van de hoeveelheid. |

Verwijderen

- Zorg voor een veilig beheer. Vermijd het beschadigen van het asbestmateriaal. Controleer de toestand jaarlijks op wijzigingen.

- Eenvoudige handelingen: mag via doe-het-zelf of door werknemer(s) met opleidingsattest eenvoudige handelingen  
Mits de nodige persoonlijke beschermingsmiddelen en deze voor de omgeving kan het worden afgevoerd naar een containerpark in een afgesloten zak. Dit moet in zijn geheel gebeuren, er mogen geen stofdeeltjes vrijkomen. Wanneer het materiaal niet verwijderd kan worden in zijn geheel, moet dit door een erkend asbestverwijderaar verwijderd worden.
- Eenvoudige handelingen: enkel door erkend asbestverwijderaar  
Indien je het materiaal dient te beschadigen, of niet in zijn geheel kan verwijderen, dient dit verwijderd te worden door een erkende vakman om risico's te vermijden.

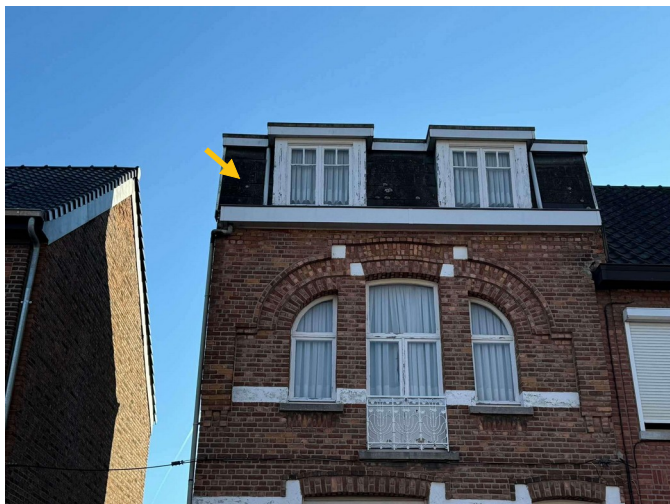
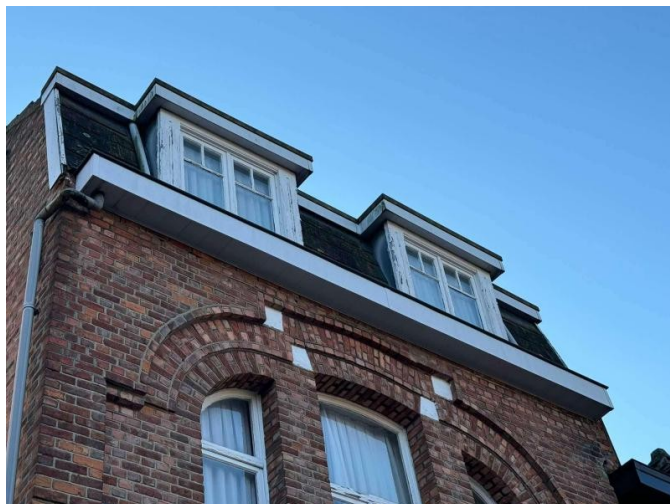
| Eindbeoordeling materiaalrisico | Verhoogd materiaalrisico en/of verhoogde kans op vezelvrijgave |

| Asbestsoort (vezeltype) | Crocidoliet aanwezig |
| Toestand van het materiaal | Matig beschadigd, matig verweerd |

| Beschrijving | Leien - dakkapel |

Verwijderen

- Zorg voor een veilig beheer. Vermijd het beschadigen van het asbestmateriaal. Controleer de toestand jaarlijks op wijzigingen.
- Hemelwater dat afspoelt van asbestcement daken of gevels kan asbestdeeltjes bevatten. Gebruik het enkel voor gesloten circuits (bv. spoelen toiletten). Reinig na het vervangen van het dak of de gevel de dakgoten en regenwaterput of -ton om asbesthoudend sediment of slib te verwijderen

- Eenvoudige handelingen: mag via doe-het-zelf of door werknemer(s) met opleidingsattest eenvoudige handelingen  
Mits de nodige persoonlijke beschermingsmiddelen en deze voor de omgeving kan het worden afgevoerd naar een containerpark in een afgesloten zak. Dit moet in zijn geheel gebeuren, er mogen geen stofdeeltjes vrijkomen. Wanneer het materiaal niet verwijderd kan worden in zijn geheel, moet dit door een erkend asbestverwijderaar verwijderd worden.
- Eenvoudige handelingen: enkel door erkend asbestverwijderaar  
Indien je het materiaal dient te beschadigen, of niet in zijn geheel kan verwijderen, dient dit verwijderd te worden door een erkende vakman om risico's te vermijden.

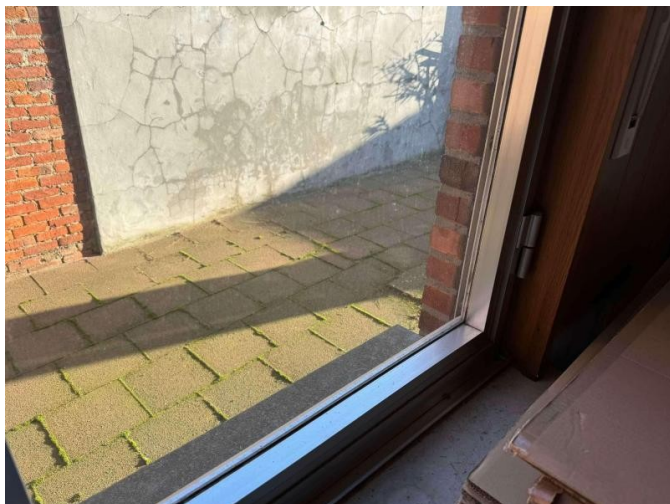
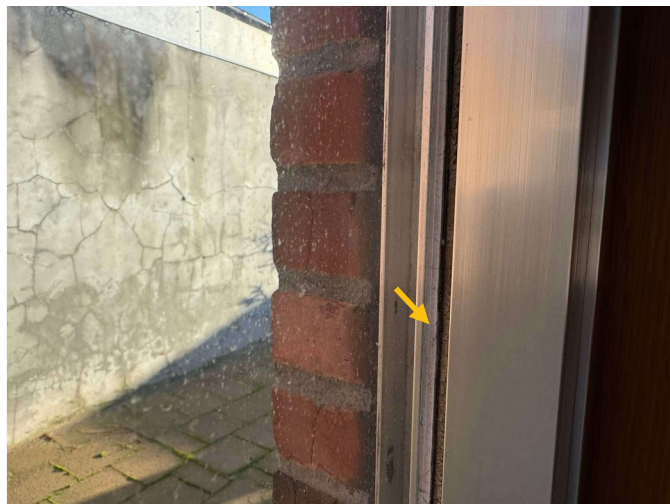
| Eindbeoordeling materiaalarisico | Verhoogd materiaalarisico en/of verhoogde kans op vezelvrijgave |

| Asbestsoort (vezeltype) | Amfibool aanwezig, uitgezonderd crocidoliet |
| Toestand van het materiaal | Matig beschadigd, matig verweerd |

| Beschrijving | Kit aan de ramen (alu) |

Verwijderen

- Zorg voor een veilig beheer. Vermijd het beschadigen van het asbestmateriaal. Controleer de toestand jaarlijks op wijzigingen.

- Eenvoudige handelingen: mag via doe-het-zelf of door werknemer(s) met opleidingsattest eenvoudige handelingen  
Mits de nodige persoonlijke beschermingsmiddelen en deze voor de omgeving kan het worden afgevoerd naar een containerpark in een afgesloten zak. Dit moet in zijn geheel gebeuren, er mogen geen stofdeeltjes vrijkomen. Wanneer het materiaal niet verwijderd kan worden in zijn geheel, moet dit door een erkend asbestverwijderaar verwijderd worden.
- Eenvoudige handelingen: enkel door erkend asbestverwijderaar  
Indien je het materiaal dient te beschadigen, of niet in zijn geheel kan verwijderen, dient dit verwijderd te worden door een erkende vakman om risico's te vermijden.

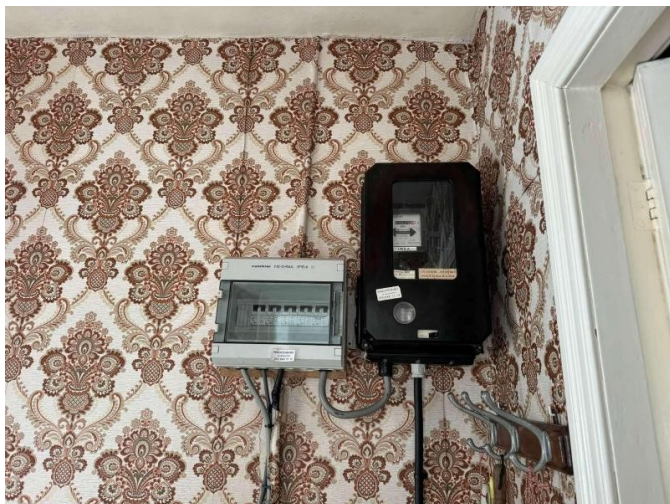
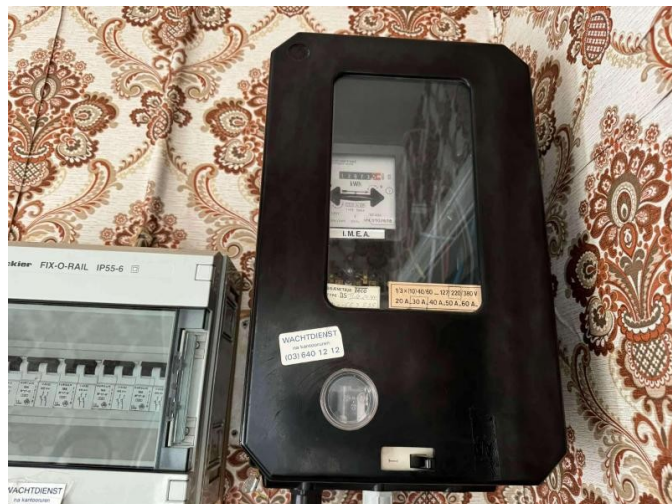
| Eindbeoordeling materiaalrisico | Verhoogd materiaalrisico en/of verhoogde kans op vezelvrijgave |

| Asbestsoort (vezeltype) | Crocidoliet aanwezig |
| Toestand van het materiaal | Licht beschadigd, licht verweerd. Intact calciumsilicaatmateriaal of categorie III 'gebondenheid' |

| Beschrijving | Bakeliet - elektriciteit |

Verwijderen

- Zorg voor een veilig beheer. Vermijd het beschadigen van het asbestmateriaal. Controleer de toestand jaarlijks op wijzigingen.

- Eenvoudige handelingen: mag via doe-het-zelf of door werknemer(s) met opleidingsattest eenvoudige handelingen  
Mits de nodige persoonlijke beschermingsmiddelen en deze voor de omgeving kan het worden afgevoerd naar een containerpark in een afgesloten zak. Dit moet in zijn geheel gebeuren, er mogen geen stofdeeltjes vrijkomen. Wanneer het materiaal niet verwijderd kan worden in zijn geheel, moet dit door een erkend asbestverwijderaar verwijderd worden.
- Eenvoudige handelingen: enkel door erkend asbestverwijderaar  
Indien je het materiaal dient te beschadigen, of niet in zijn geheel kan verwijderen, dient dit verwijderd te worden door een erkende vakman om risico's te vermijden.

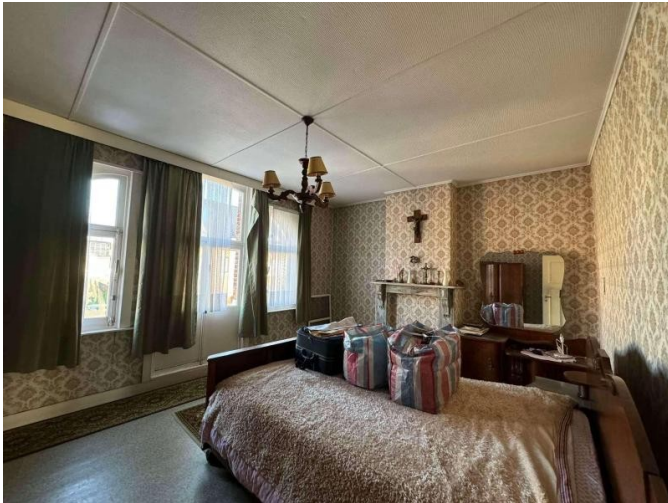
Het plaatmateriaal zelf is niet asbestverdacht. Materialen die eventueel aanwezig zouden zijn achter het aangebrachte plaatmateriaal aan de plafonds werden niet getest.

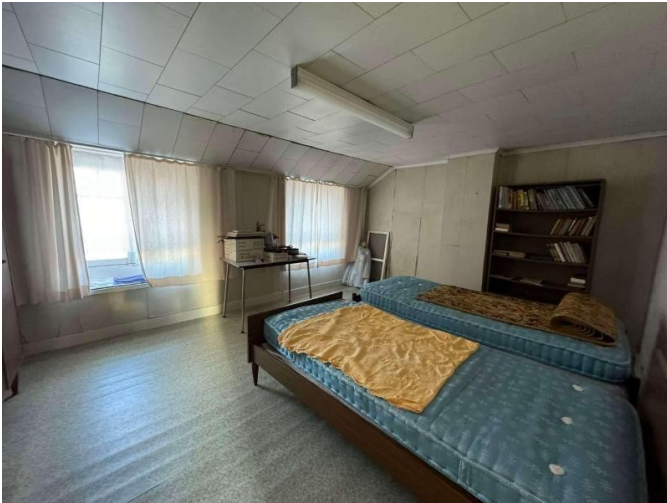
Het plaatmateriaal zelf is niet asbestverdacht. Materialen die eventueel aanwezig zouden zijn achter het aangebrachte plaatmateriaal aan de muren werden niet getest.

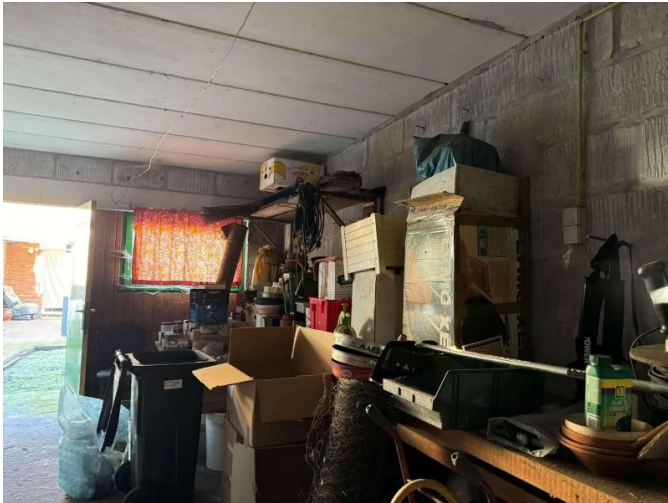
De muren in het bijgebouw zijn niet gepleisterd.

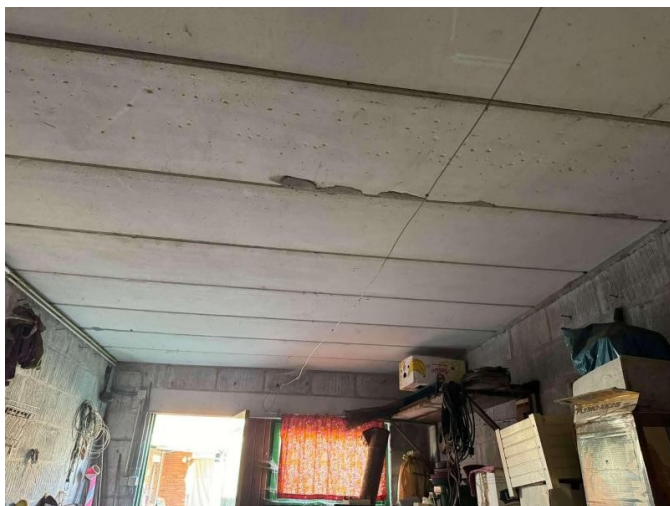
Het plafond in het bijgebouw is niet gepleisterd.

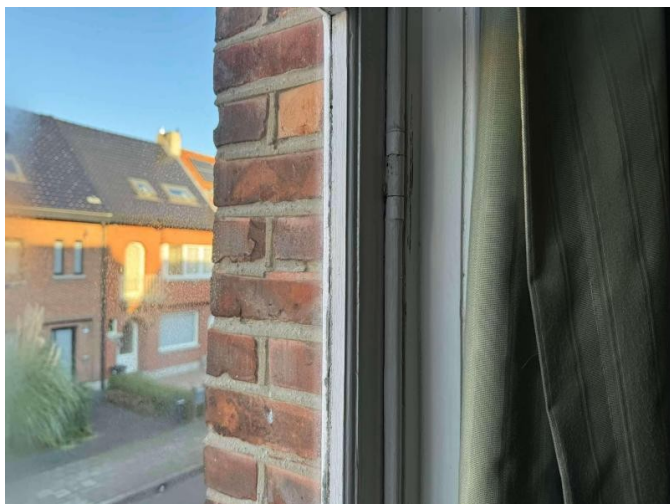
Geen kit aanwezig.

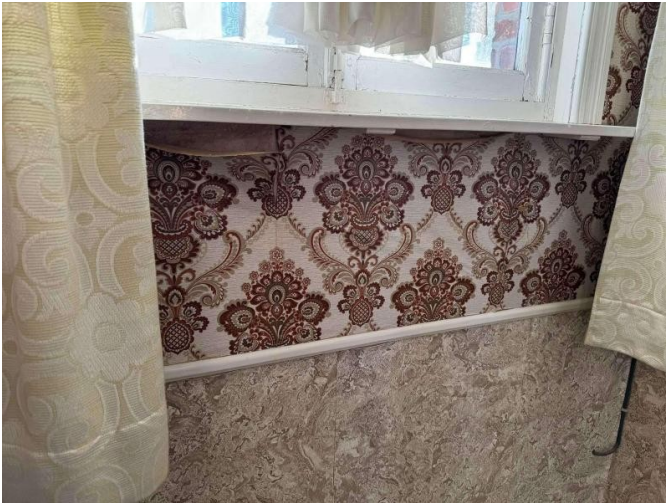
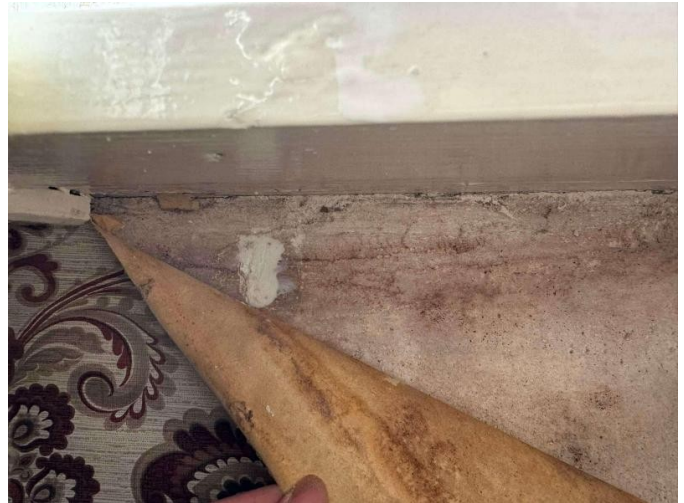
## Fiche 13: Bezetting muur

Geen asbest

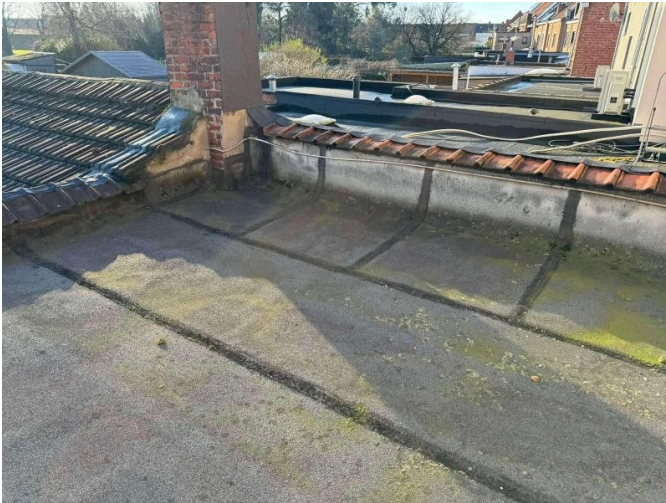
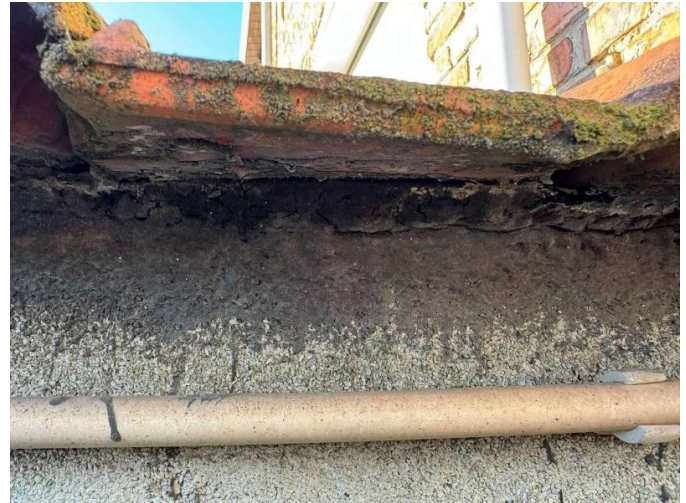
## Fiche 14: Roofing plat dak

Geen asbest

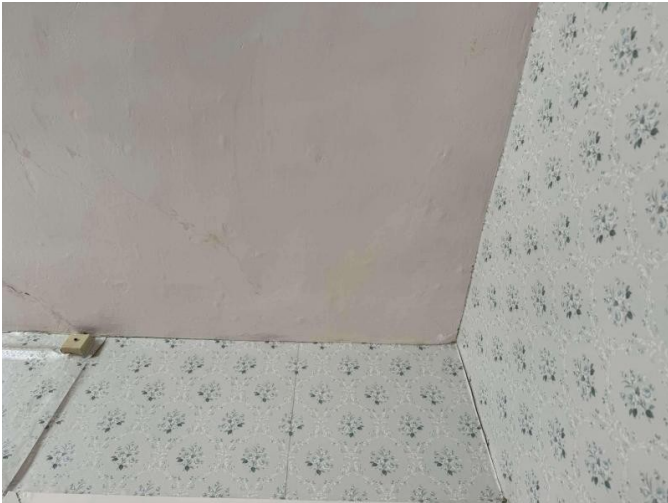
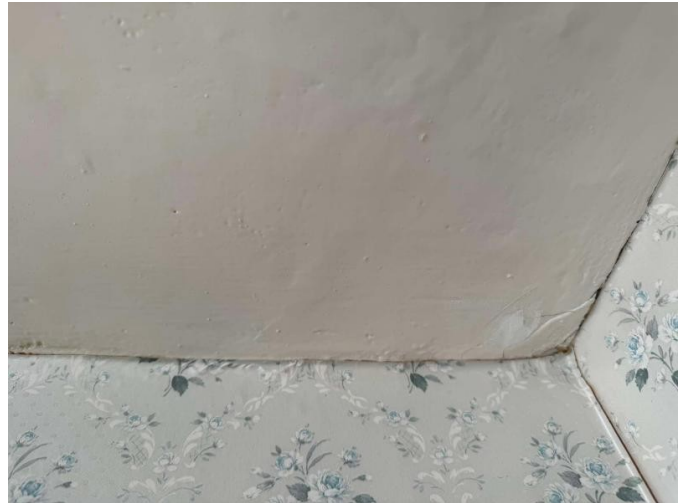
## Fiche 15: Bezetting plafond

Geen asbest
