# Asbestinventarisatetest

Tiensestraat 189, 3271 Scherpenheuvel-Zichem

Attestnummer : **20240919-000072.000**

Uitgegeven op : **19.09.2024**

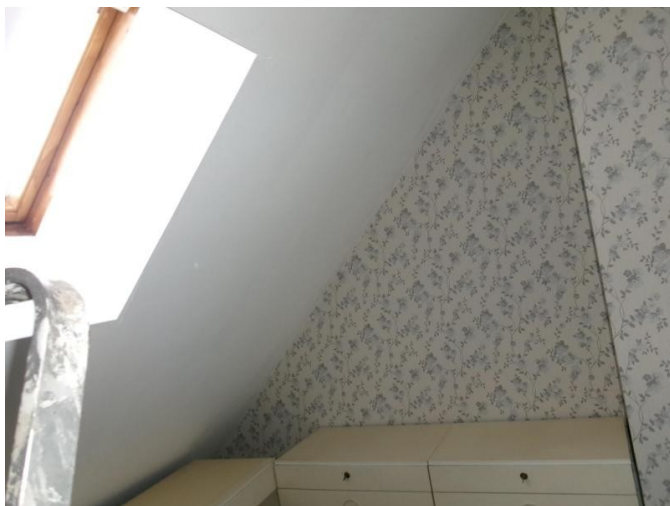
Gipsplaat bevat nooit asbest. Deskundige kan geen uitspraak doen over de onderliggende materialen.

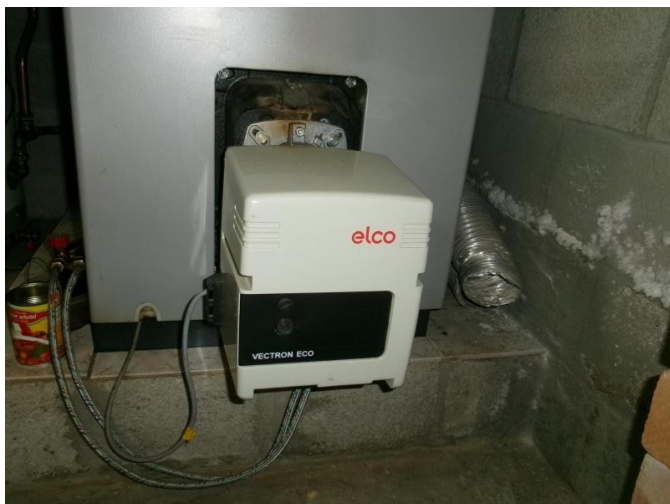
CV Ketel is van een recent bouwjaar en volgens de literatuur bevat deze geen asbest.

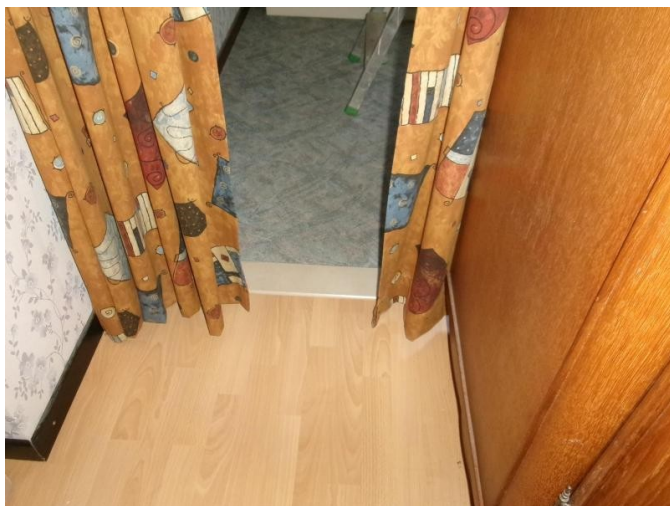
Laminaat/parket/hout/soepel vloerzeil bevat geen asbest, Deskundige kan geen uitspraak doen over de onderliggende lagen.

Er zijn geen beschadigingen waargenomen die een zicht geven op de onderliggende lagen.

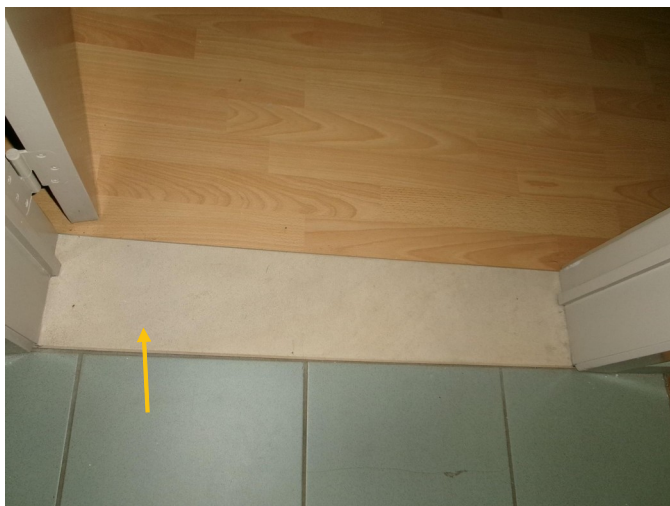
Entreports zijn ofwel natuursteen ofwel blauwsteen ofwel is er niets aanwezig.

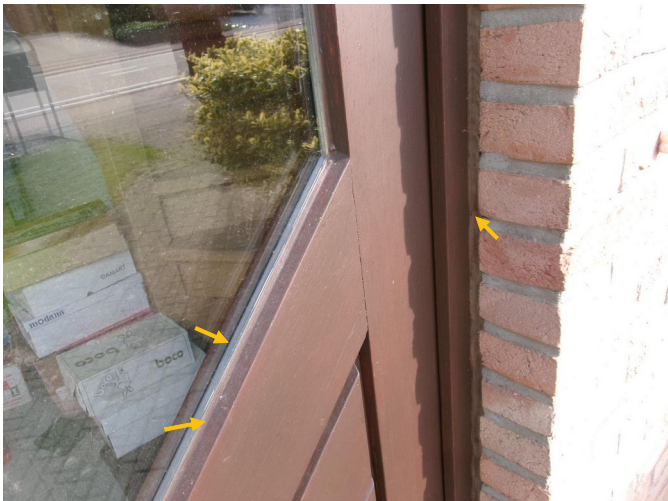
## Fiche 5: Ramen met soepele kit, zowel binnen- als buitenzijde

Kit is soepel en/of rubber.

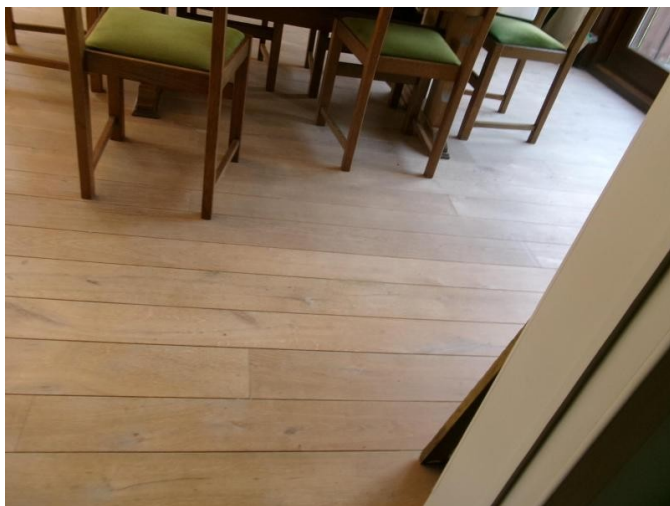
De ondervloer kan niet geïnspecteerd worden, de aanwezige vloer is niet beschadigd.

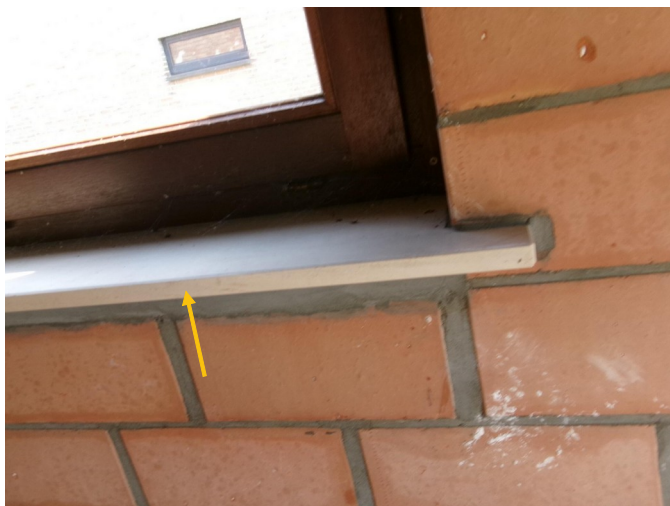
Vensterbanken zijn uit houten/of natuursteen deze materialen bevatten nooit asbest.  
Buitenzijde is van blauwsteen, ook hier geen asbest toegepast in het materiaal.

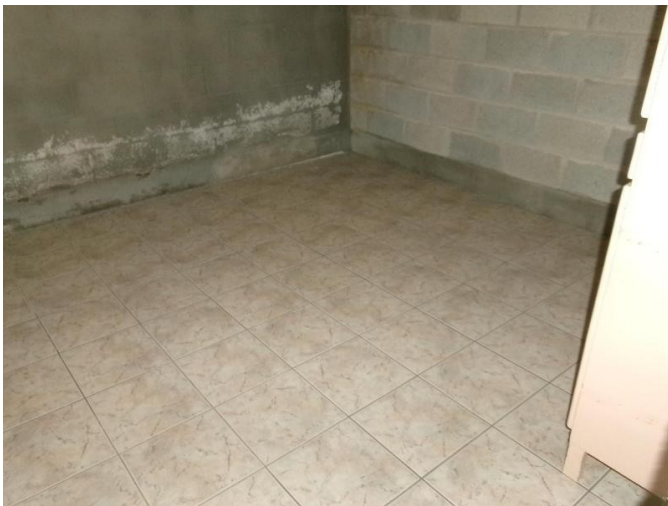
Vloertegels zijn intact. Deskundige kan geen uitspraak doen over de onderliggende lijm.

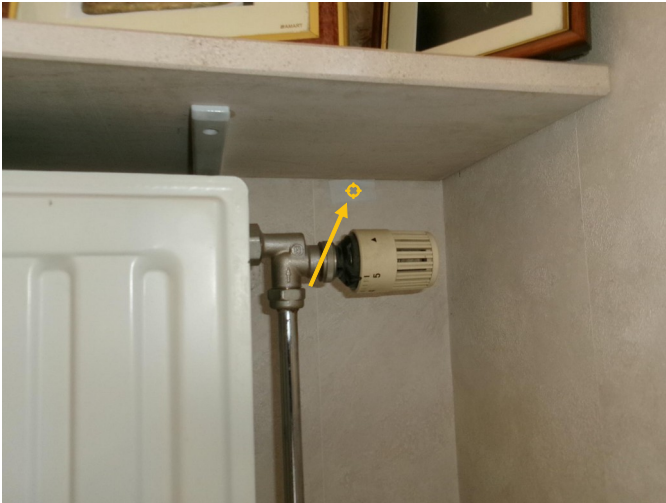
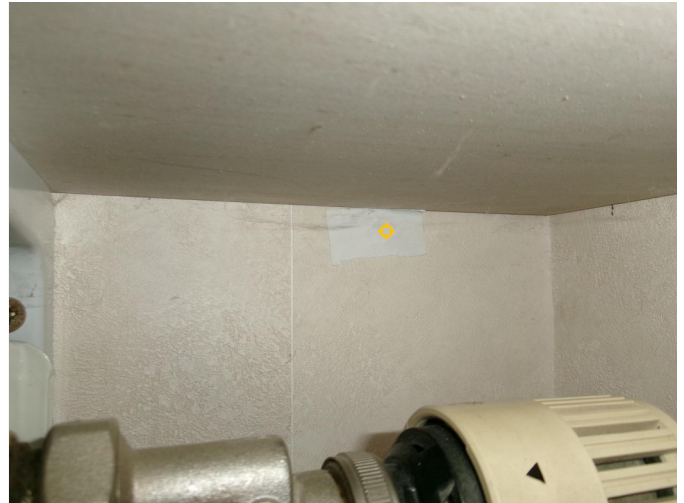
## Fiche 9: Beploistering op de muren

Geen asbest

| # | Type | Referentie | Resultaat |
|---|---|---|---|
| 9.1 | Mengmonster | Staal 1 | Geen asbest |

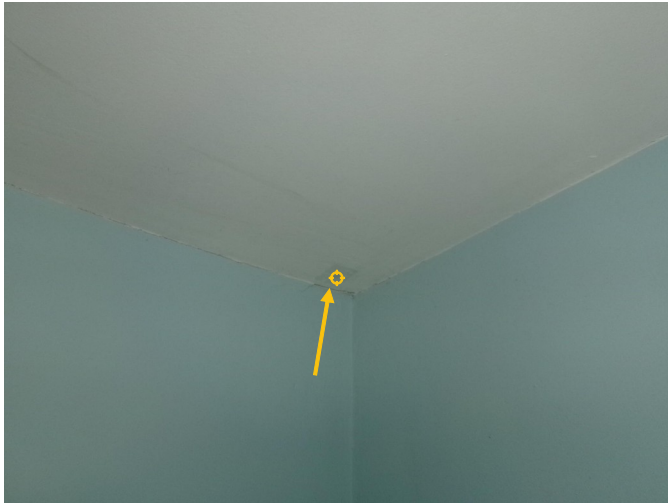
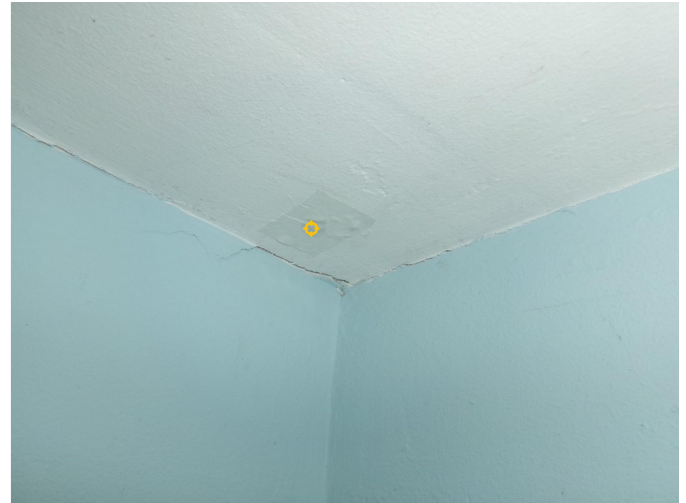
Geen asbest

| # | Type | Referentie | Resultaat |
|---|---|---|---|
| 10.1 | Mengmonster | Staal 2 | Geen asbest |

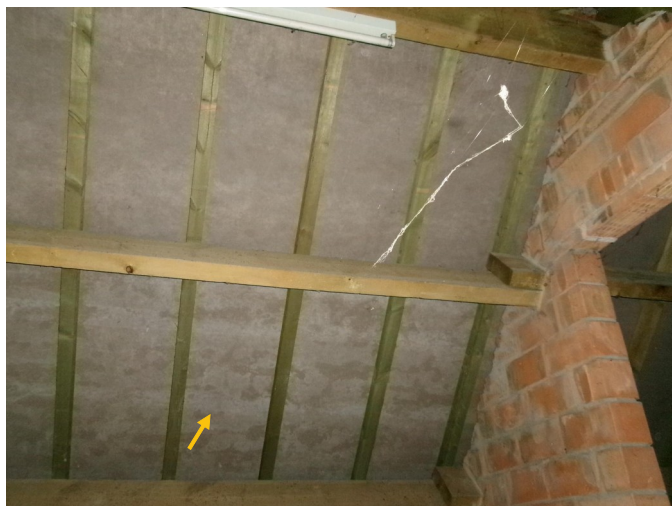
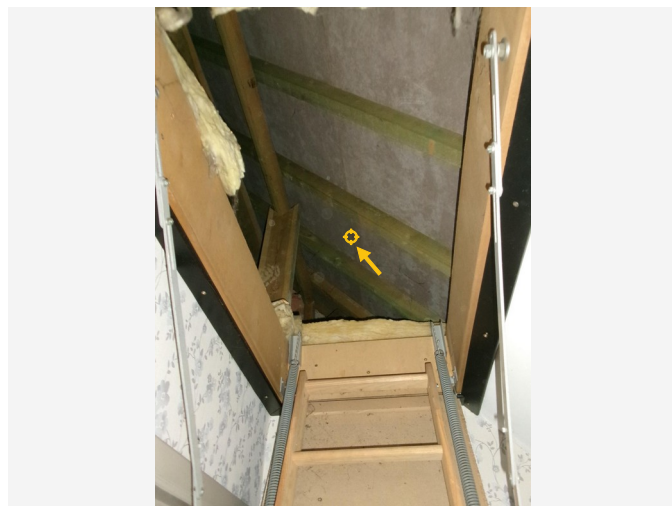
## Fiche 11: Onderdak menuiserie

Geen asbest

| # | Type | Referentie | Resultaat |
|---|---|---|---|
| 11.1 | Mengmonster | Menuiserie | Geen asbest |
