# Asbestinventarisatetest

Klauwaardsstraat 36, 2600 Antwerpen

Attestnummer : **20250505-000001.000**

Uitgegeven op : **05.05.2025**

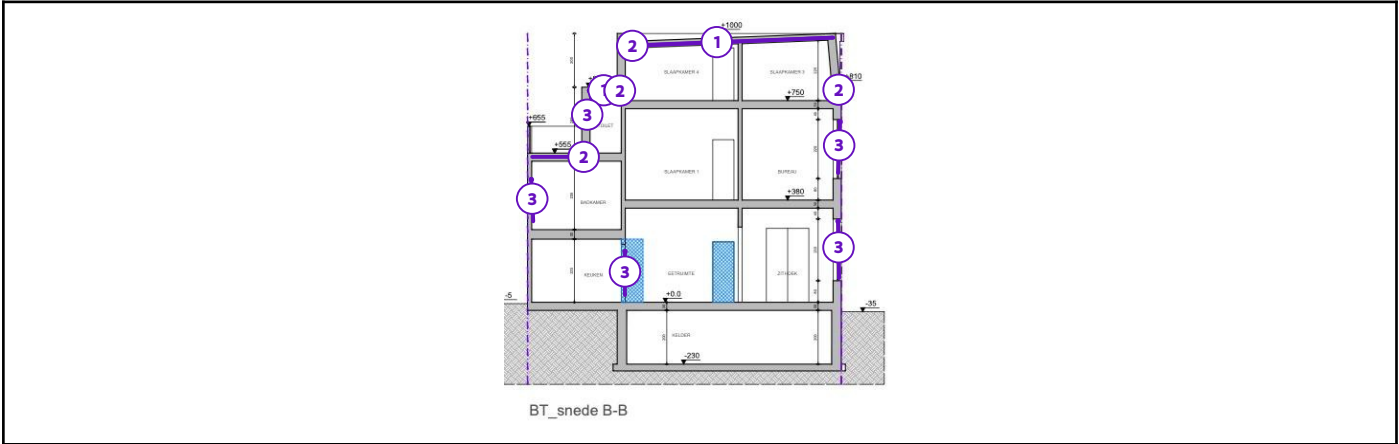
# Plan 1.6: Doorsnede

De bovenste laag roofing dateert van na 2000, deze is niet-asbestverdacht. Over onderliggende lagen kan geen uitspraak gemaakt worden.

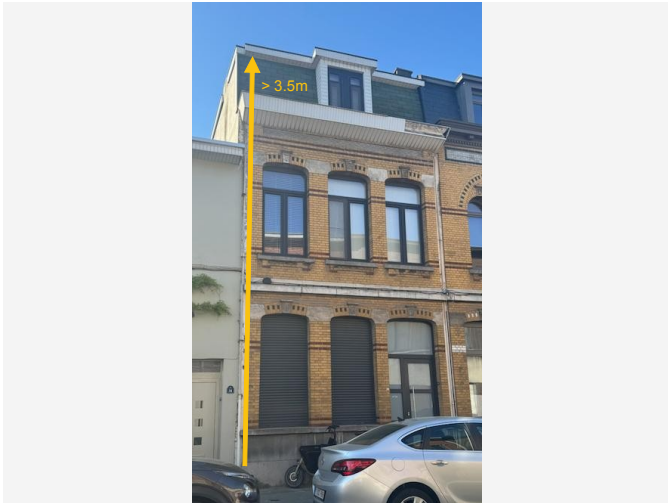
*Situeringsfoto*

**Reden:** Het te onderzoeken materiaal situeert zich hoger dan 3,50 m te rekenen vanaf een veilige ondergrond

**Uitleg van de asbestdeskundige:** Dak bevindt zich op een hoogte >3.5m vanaf veilige ondergrond. Niet inspecteerbaar.

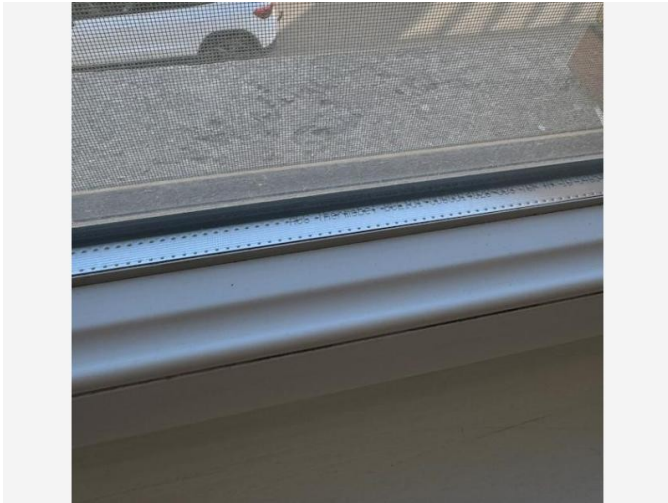
Vrije foto

Tijdens de inspectie zijn de ramen grondig gecontroleerd. Er is vastgesteld dat de ramen volledig afgedicht zijn met elastische kit met in de volledige doorsnede dezelfde kleur. Deze zijn niet-asbestverdacht.

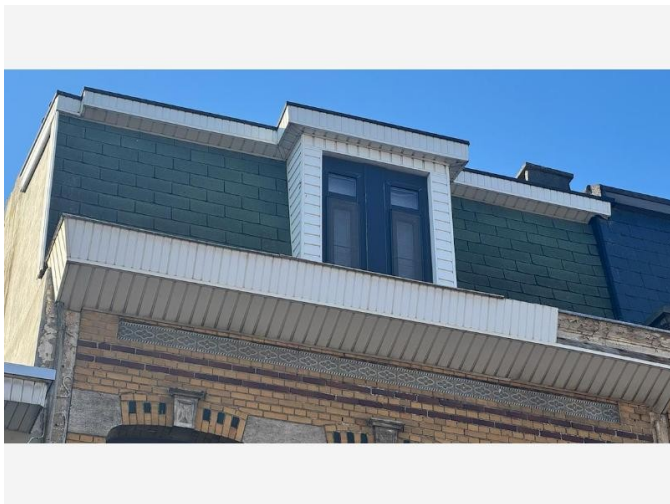
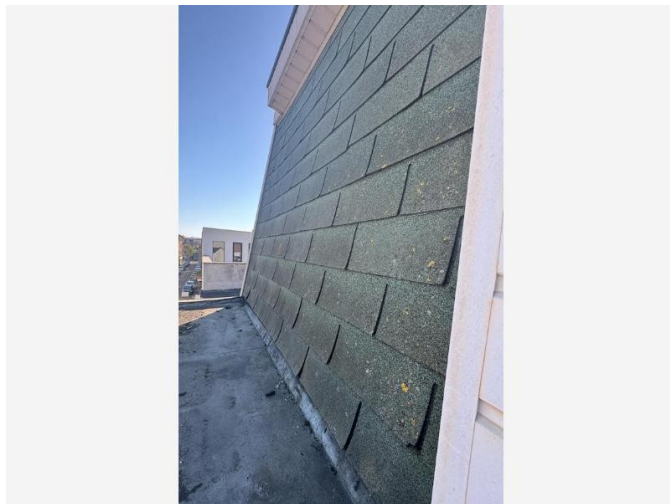
## Fiche 4: Woning - leien - gevel

Geen asbest

| # | Type | Referentie | Resultaat |
|---|---|---|---|
| 4.1 | Mengmonster | MM03 | Geen asbest |

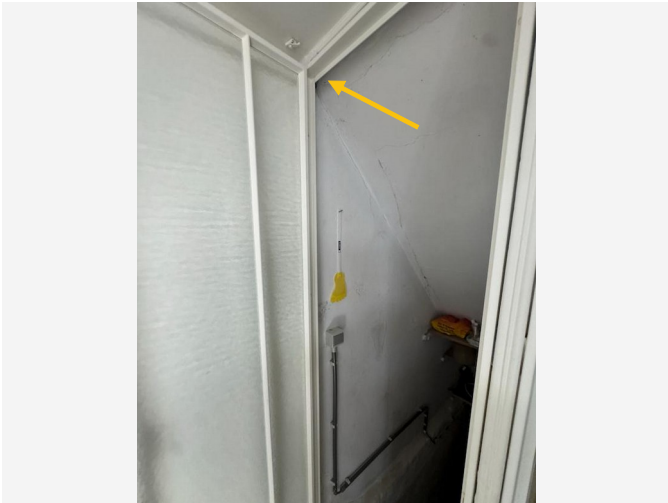
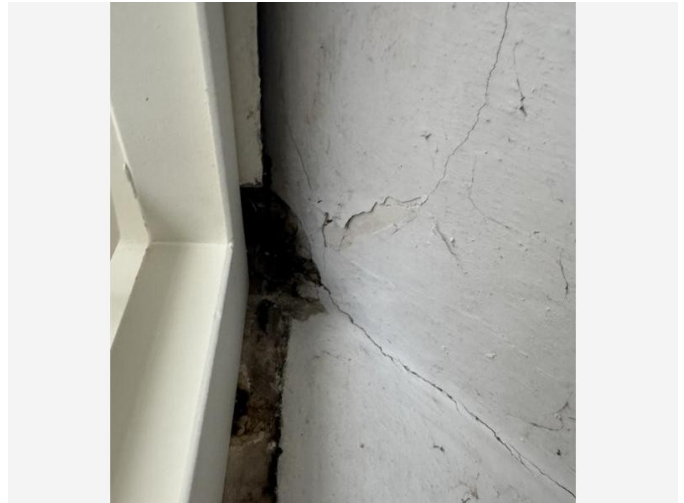
Geen asbest

| # | Type | Referentie | Resultaat |
|---|---|---|---|
| 5.1 | Mengmonster | MM02 | Geen asbest |

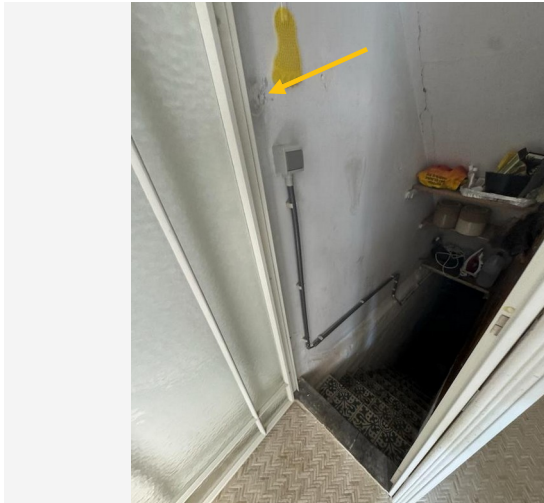
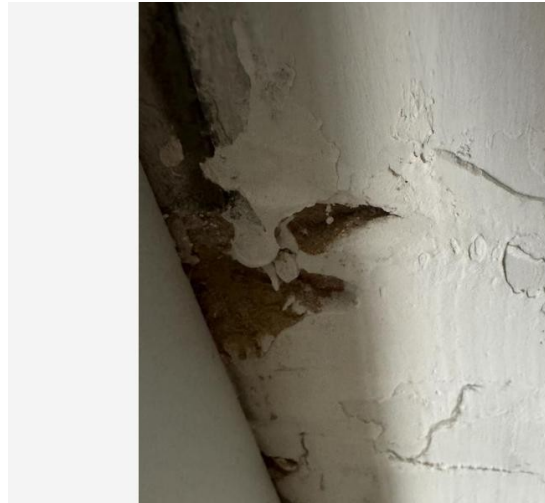
Geen asbest

| # | Type | Referentie | Resultaat |
|---|---|---|---|
| 6.1 | Mengmonster | MM01 | Geen asbest |
