# Asbestinventarisatetest

Camille Huysmanslaan 57/102, 2020 Antwerpen

Attestnummer : 20250325-000376.000

Uitgegeven op : 25.03.2025

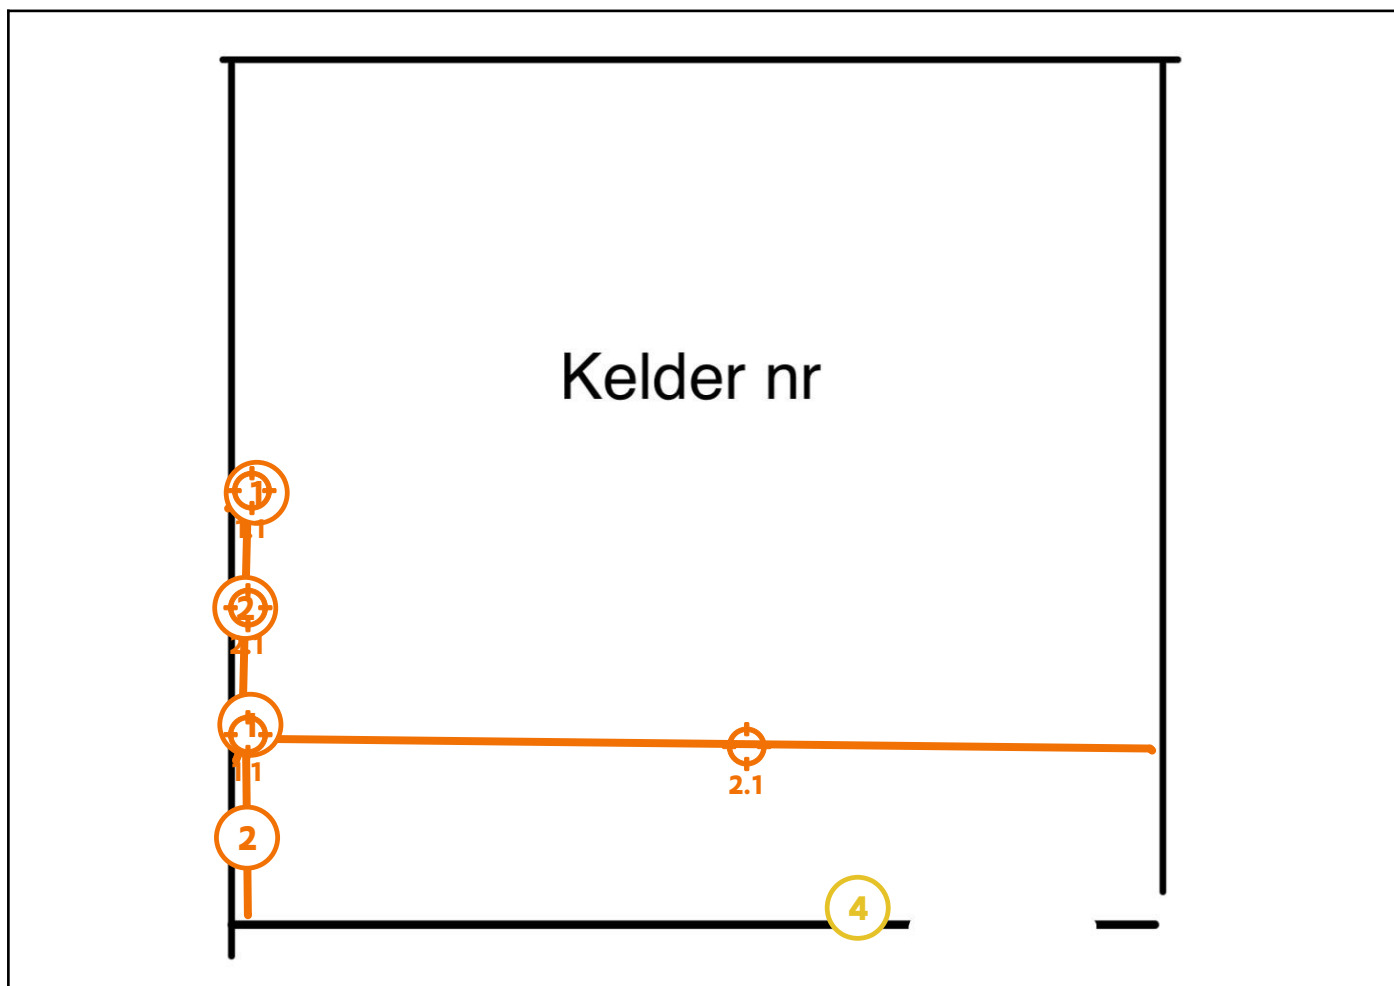
## Plan 1.3: Kelder K 0 op -1

| Beschrijving | Type | Actie |
|---|---|---|
| 1. Buisisolatie bochten | Asbestmateriaal | Verwijderen |
| 2. Buisisolatie rechte stukken | Asbestmateriaal | Verwijderen |
| 4. Bakeliet | Asbestmateriaal | Zorgvuldig beheren |

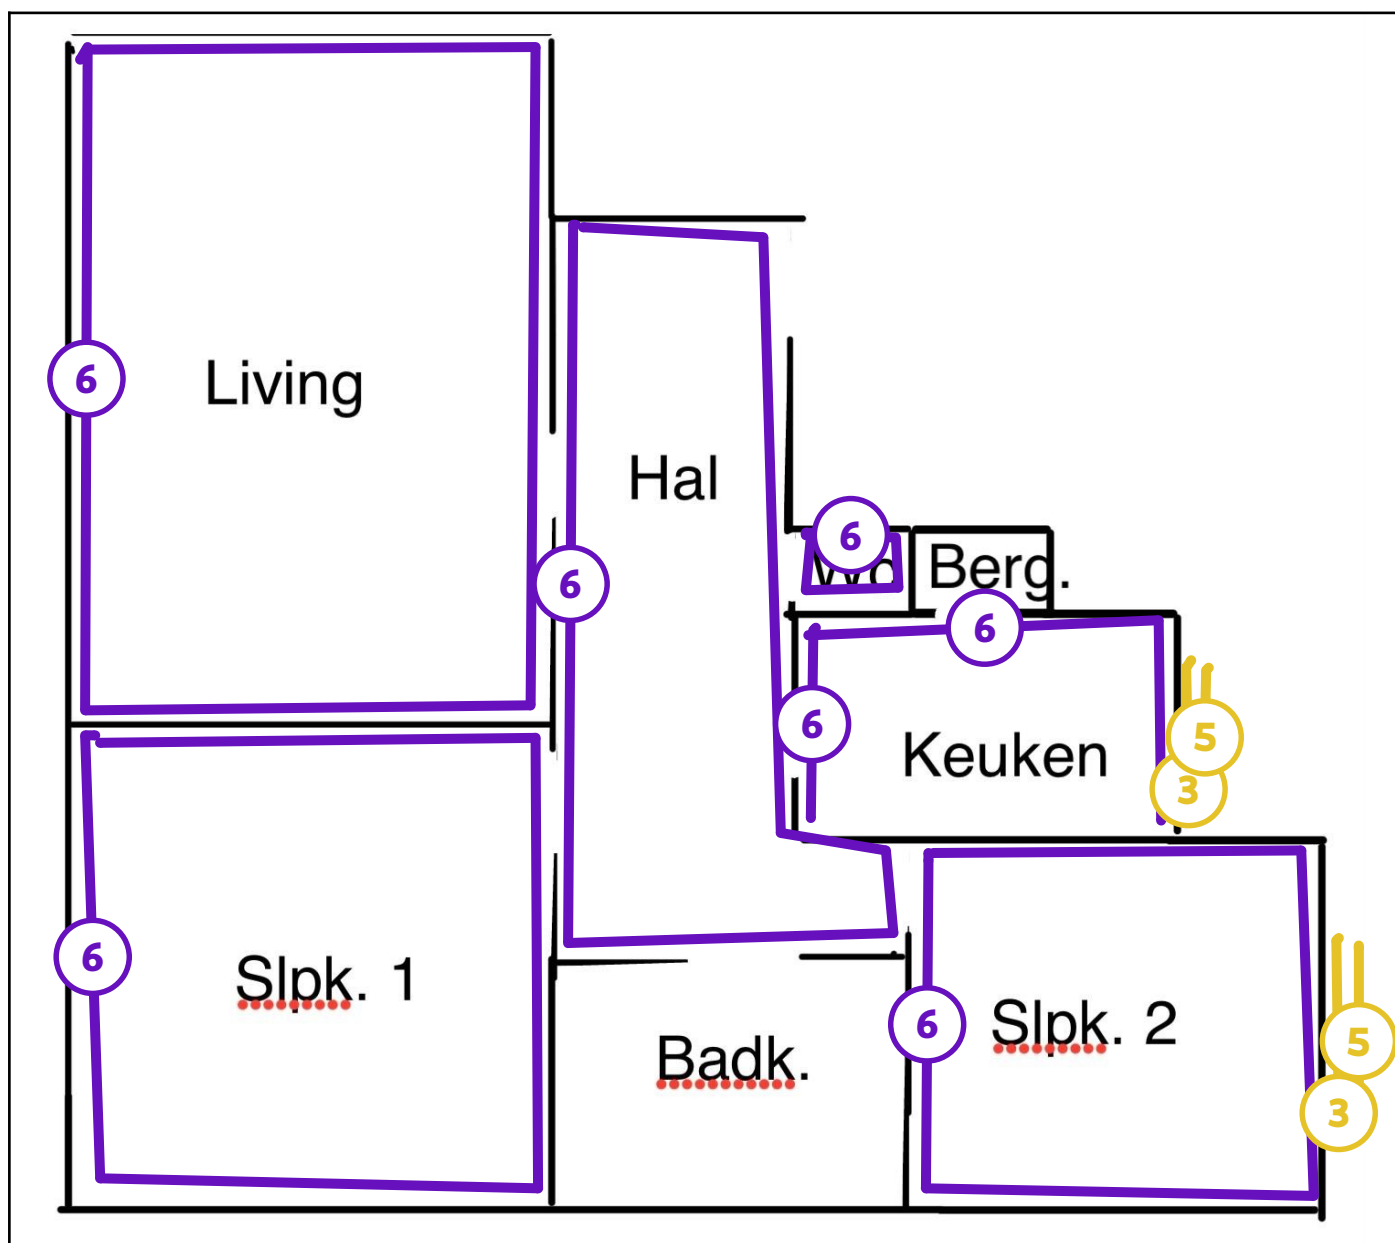
## Plan 1.4: Appartement nr 102

| Beschrijving | Type | Actie |
|---|---|---|
| 3. Mastiek tussen raam en muur | Asbestmateriaal | Zorgvuldig beheren |
| 5. Mastiek tussen raam en glas | Asbestmateriaal | Zorgvuldig beheren |

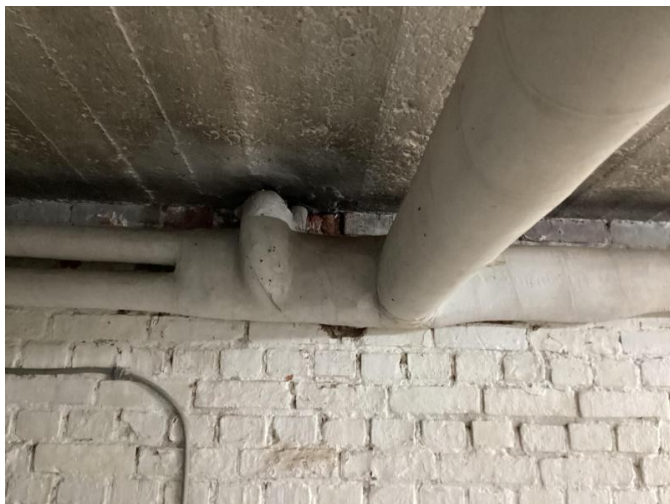
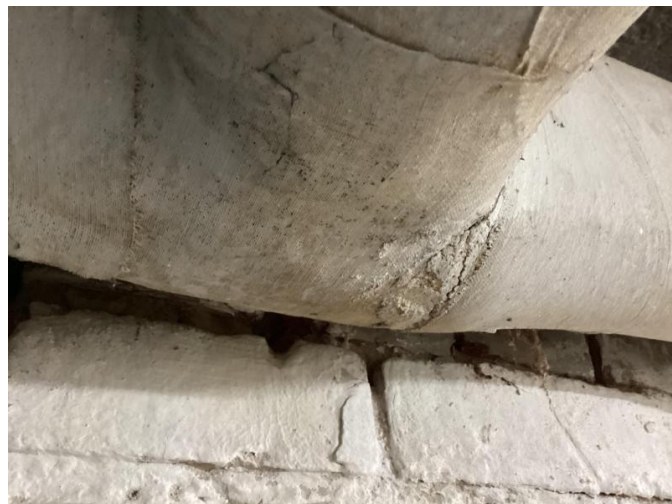
Het asbestmateriaal valt onder de mijlpaal van 2034.

Verwijderen

Deze buizen bevinden zich in de privékamer, maar zijn van de gemeenschap.

| Eindbeoordeling materiaalrisico | Verhoogd materiaalrisico en/of verhoogde kans op vezelvrijgave |

| Asbestconcentratie | Hoog ( $\geq 50\%$ ) |
| Toestand van het materiaal | Licht beschadigd, licht verweerd. Intact calciumsilicaatmateriaal of categorie III 'gebondenheid' |

| Beschrijving | Buisisolatie bochten |

- Verwijder dit asbestmateriaal zo snel mogelijk. Volg de toestand goed op.

- Hermetische zone (erkend asbestverwijderaar)  
Kan enkel verwijderd worden door een erkend asbestverwijderaar.

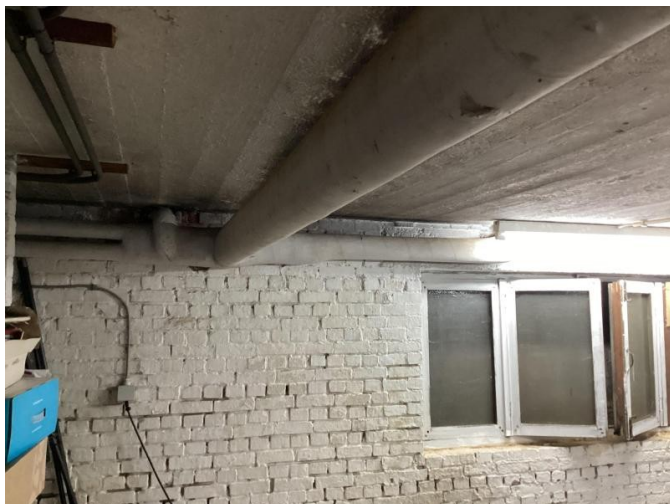
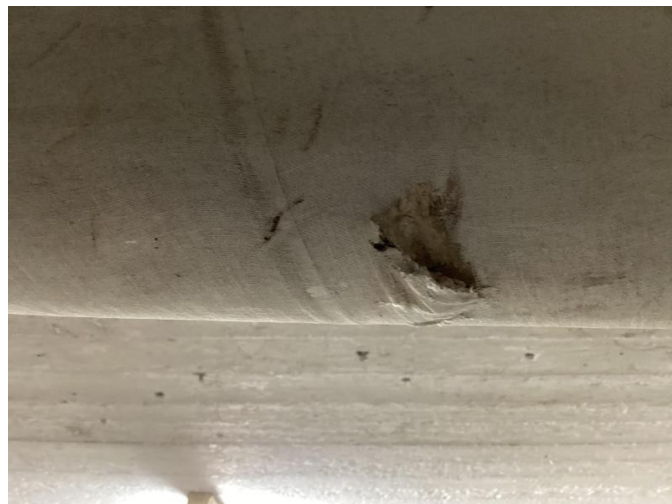
Het asbestmateriaal valt onder de mijlpaal van 2034.

Verwijderen

| Eindbeoordeling materiaalrisico | Verhoogd materiaalrisico en/of verhoogde kans op vezelvrijgave |

| Asbestconcentratie | Hoog ( $\geq 50\%$ ) |
| Toestand van het materiaal | Licht beschadigd, licht verweerd. Intact calciumsilicaatmateriaal of categorie III 'gebondenheid' |

| Beschrijving | Buisisolatie rechte stukken |
| Opmerking | <p>Deze buizen bevinden zich in de privé-kelder, maar zijn van de gemeenschap.</p> <p>Enkel de syndicus kan opdracht geven om dit te verwijderen.</p> <p>Gelieve de syndicus een copie van dit attest te bezorgen.</p> |

- Verwijder dit asbestmateriaal zo snel mogelijk. Volg de toestand goed op.

- Hermetische zone (erkend asbestverwijderaar)  
Kan enkel verwijderd worden door een erkend asbestverwijderaar.

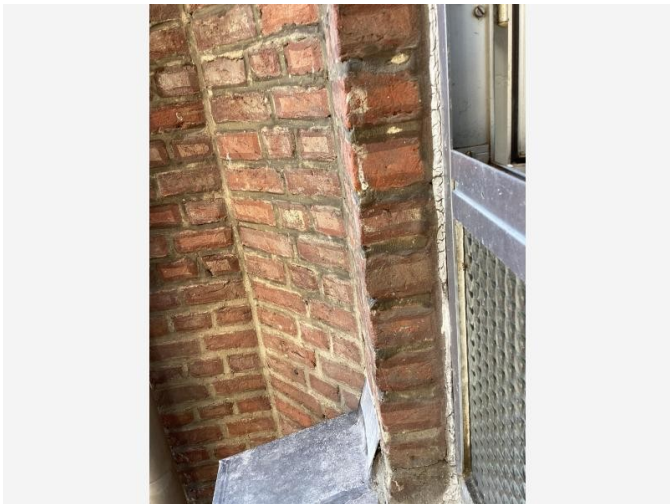
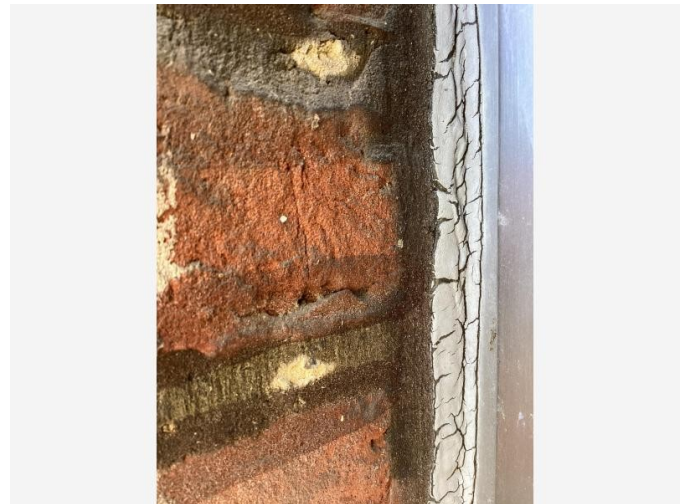
Het asbestmateriaal valt onder de mijlpaal van 2040.

Zorgvuldig beheren

| Eindbeoordeling materiaalrisico | Laag materiaalrisico en/of verlaagde kans op vezelvrijgave |

| Toestand van het materiaal | Licht beschadigd, licht verweerd. Intact calciumsilicaatmateriaal of categorie III 'gebondenheid' |

| Beschrijving | Mastiek tussen raam en muur |

- Zorg voor een veilig beheer. Vermijd het beschadigen van het asbestmateriaal. Controleer de toestand jaarlijks op wijzigingen.

- Eenvoudige handelingen: mag via doe-het-zelf of door werknemer(s) met opleidingsattest eenvoudige handelingen  
Wij adviseren om dit te laten verwijderen door een aannemer.

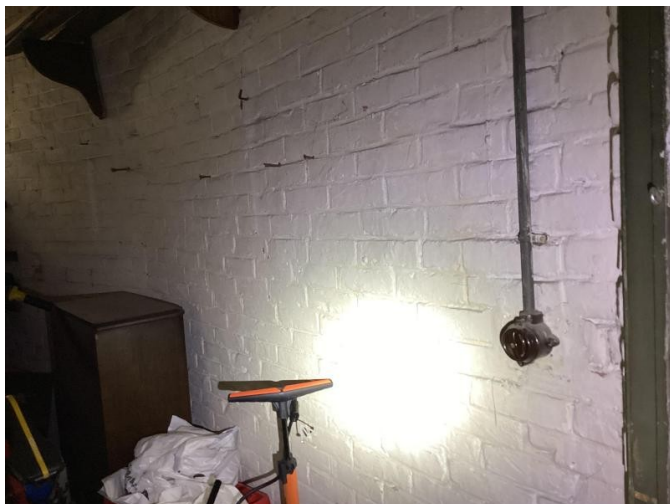
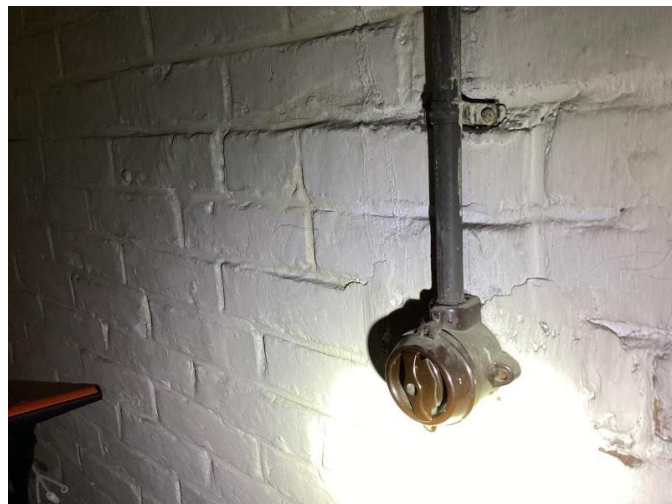
Het asbestmateriaal valt onder de mijlpaal van 2040.

Zorgvuldig beheren

| Eindbeoordeling materiaalrisico | Laag materiaalrisico en/of verlaagde kans op vezelvrijgave |

| Toestand van het materiaal | Onbeschadigd, niet verweerd |

| Beschrijving | Bakeliet |

- Zorg voor een veilig beheer. Vermijd het beschadigen van het asbestmateriaal. Controleer de toestand jaarlijks op wijzigingen.

- Eenvoudige handelingen: mag via doe-het-zelf of door werknemer(s) met opleidingsattest eenvoudige handelingen  
Wij adviseren om dit te laten verwijderen door een aannemer.

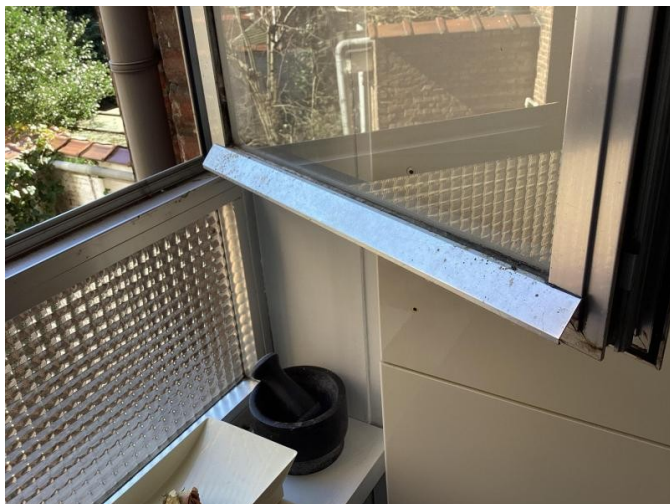
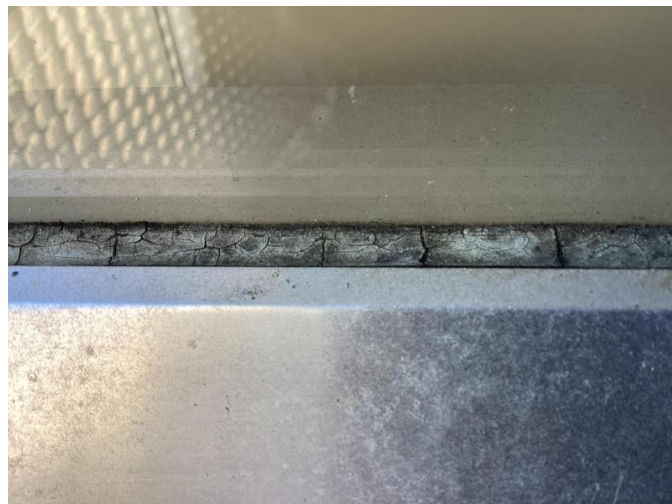
Het asbestmateriaal valt onder de mijlpaal van 2040.

Zorgvuldig beheren

| Eindbeoordeling materiaalrisico | Laag materiaalrisico en/of verlaagde kans op vezelvrijgave |

| Toestand van het materiaal | Licht beschadigd, licht verweerd. Intact calciumsilicaatmateriaal of categorie III 'gebondenheid' |

| Beschrijving | Mastiek tussen raam en glas |

- Zorg voor een veilig beheer. Vermijd het beschadigen van het asbestmateriaal. Controleer de toestand jaarlijks op wijzigingen.

- Eenvoudige handelingen: mag via doe-het-zelf of door werknemer(s) met opleidingsattest eenvoudige handelingen  
Wij adviseren om dit te laten verwijderen door een aannemer.

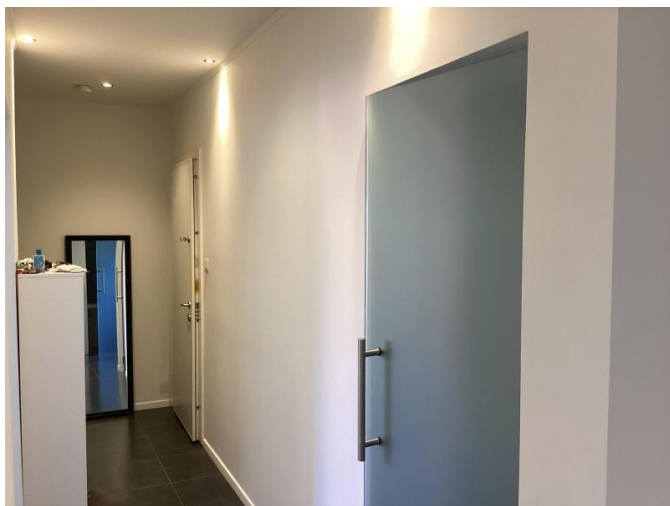
Alle muren zijn afgewerkt met gipskartonplaten.

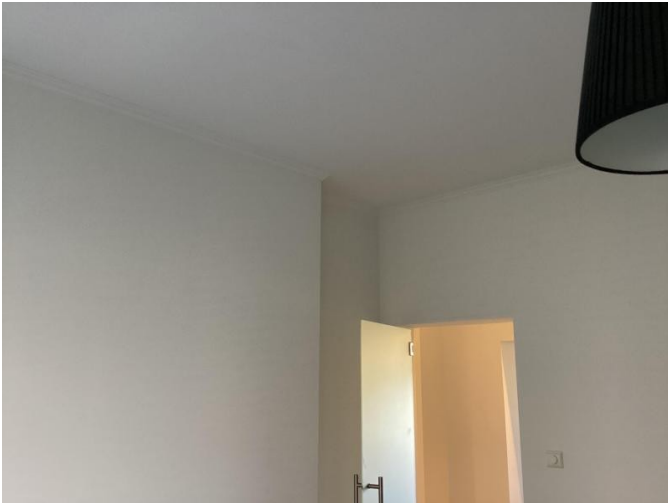
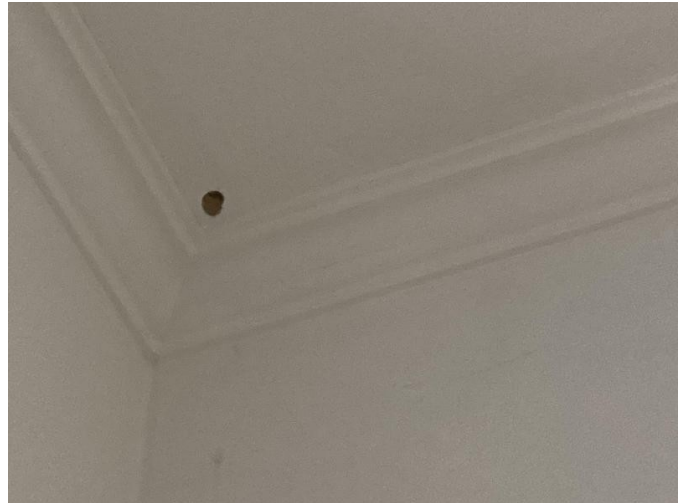
## Fiche 7: Plafonds

Geen asbest

| # | Type | Referentie | Resultaat |
|---|---|---|---|
| 7.1 | Mengmonster | 45010/03 | Geen asbest |
