# Asbestinventarisatetest

Halvemaanstraat 30, 2890 Puurs-Sint-Amands

Attestnummer : 20241021-000281.000

Uitgegeven op : 21.10.2024

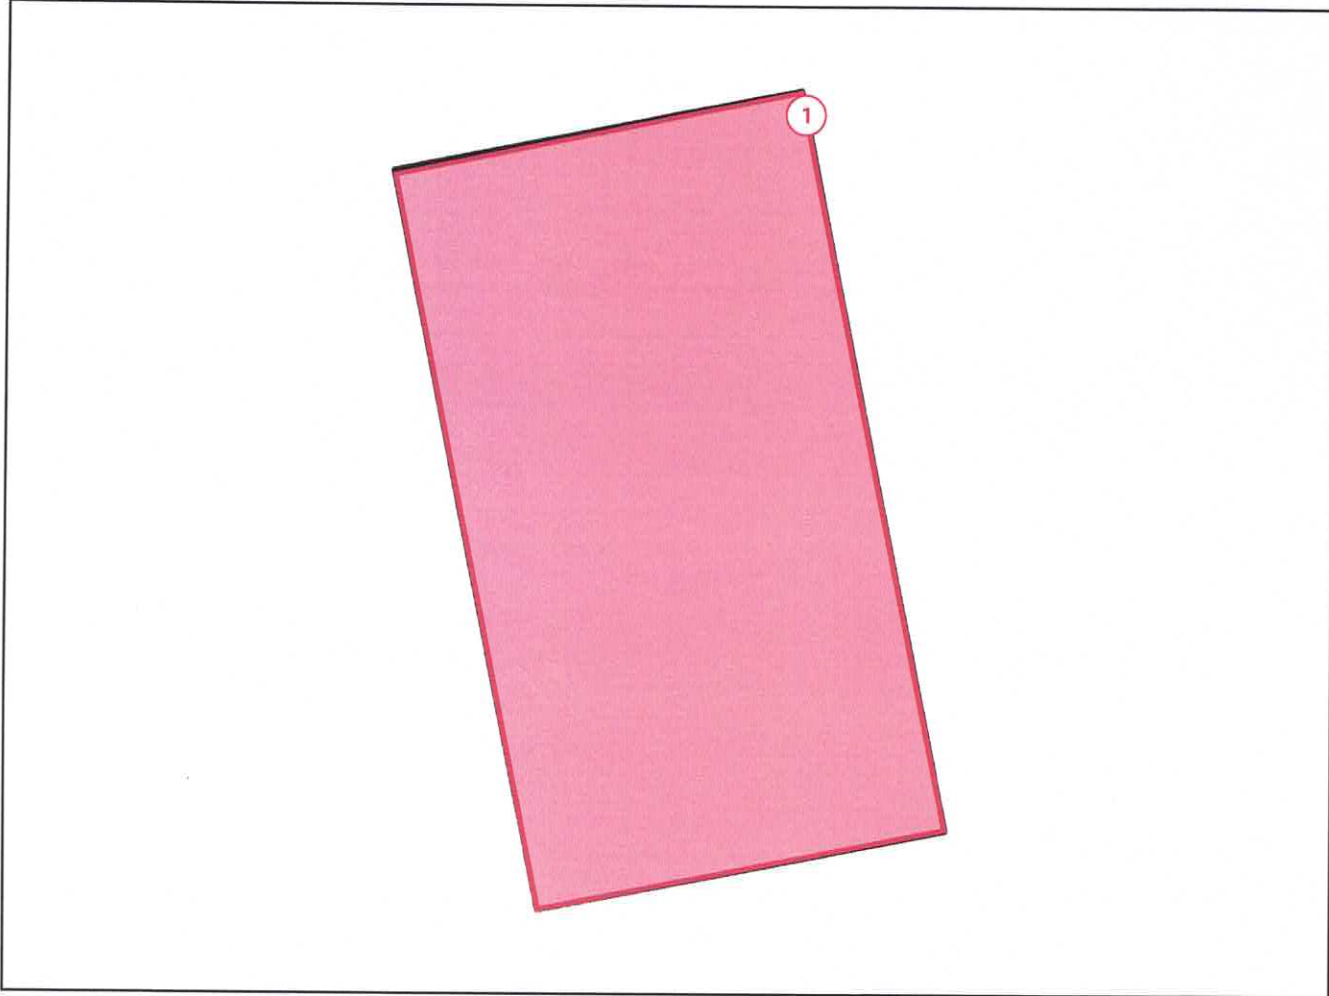
# Plan 1.3: Dakenplan

| Beschrijving | Type | Actie |
|---|---|---|
| 1. Dakleien | Asbestmateriaal | Dringend verwijderen |

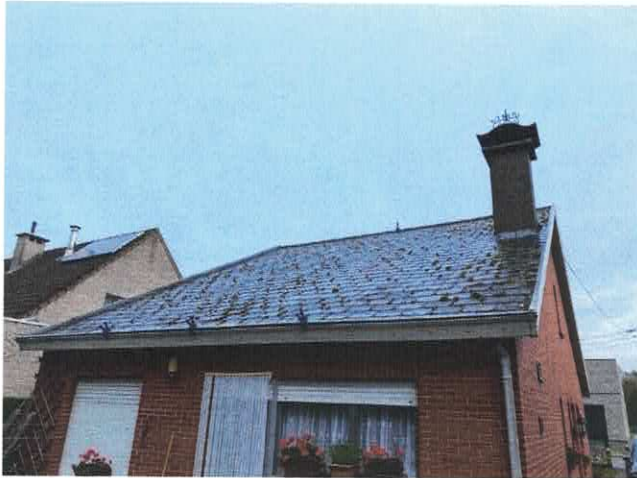
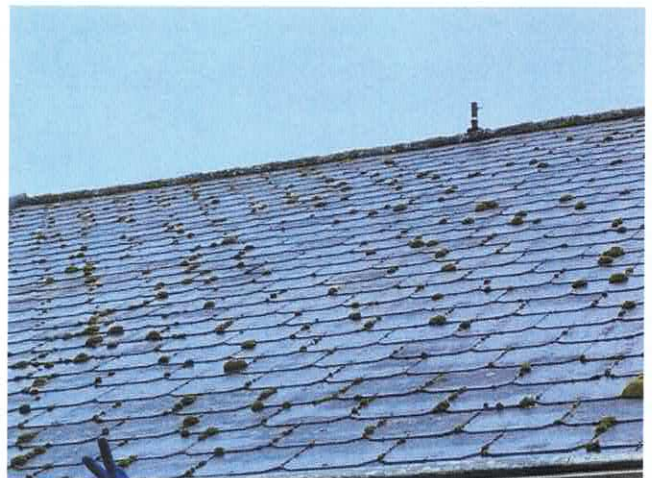
**Dringend verwijderen**

Reinigen/afschuren/ontmossen leien (leien mogen op geen enkele manier gereinigd of afgeschuurd worden. Totaalverbod sinds 27 april 2019)

Hoog materiaalrisico en/of hoge kans op vezelvrijgave

| Asbestsoort (vezeltype) | Crocidoliet aanwezig |
| Toestand van het materiaal | Matig beschadigd, matig verweerd |

| Beschrijving | Dakleien |
| Opmerking | De leien zijn visueel en volgens expertise als asbestverdacht beschouwd. De vermelde oppervlaktes, diktes en volumes betreffen een beredeneerde schatting. Er worden geen rechten verleend aan deze oppervlaktes/diktes/volumes. |

- Zorg voor een veilig beheer. Vermijd het beschadigen van het asbestmateriaal. Controleer de toestand jaarlijks op wijzigingen.
- Scherm in afwachting van verwijdering het asbestmateriaal af van luchtstromingen en verstoring: bijvoorbeeld door het te verpakken, te fixeren, af te dekken, signalisatie - afbakening aan te brengen, ...
- Verwijder dit asbestmateriaal zo snel mogelijk. Volg de toestand goed op.
- Hemelwater dat afspoelt van asbestcement daken of gevels kan asbestdeeltjes bevatten. Gebruik het enkel voor gesloten circuits (bv. spoelen toiletten). Reinig na het vervangen van het dak of de gevel de dakgoten en regenwaterput of -ton om asbesthoudend sediment of slib te verwijderen

- Eenvoudige handelingen: mag via doe-het-zelf of door werknemer(s) met opleidingsattest eenvoudige handelingen  
EH via doe-het zelf Dragen van de nodige beschermingsmiddelen (mondmasker ffp3, handschoenen,tyvec). Indien mogelijk de ondervloer afdekken , leien voorzichtig verwijderen, extra fixeren, niet breken , niet gooien, onmiddellijk verpakken of voorzichtig in container met asbest bag plaatsen.

Indien leien in slechte staat zijn en kans bestaat op breken : Eenvoudige handeling opgeleid personeel , alle werknemer(s) moeten wel beschikken over een opleidingsattest eenvoudige handelingen 8u

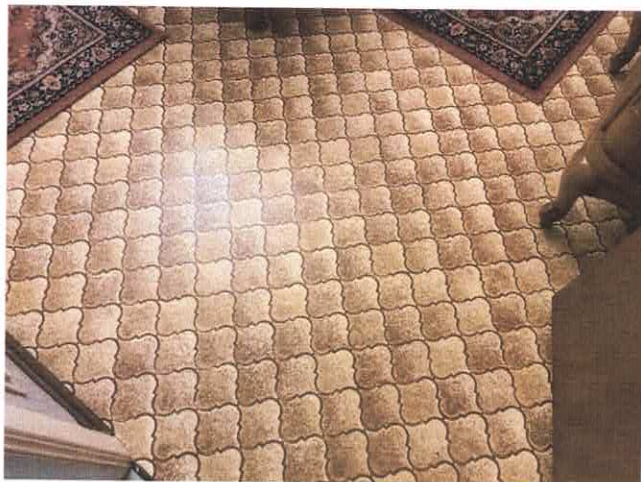
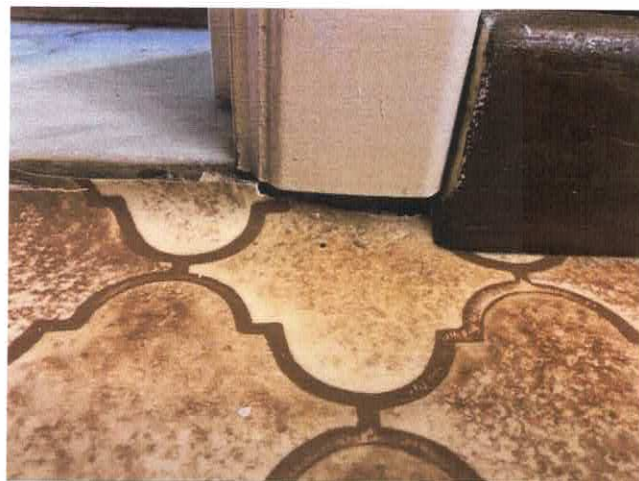
## Fiche 2: Vinyl vloerbedekking slaapkamer

Verwijderen

| Eindbeoordeling materiaalisico | Laag materiaalisico en/of verlaagde kans op vezelvrijgave |

| Asbestsoort (vezeltype) | Alleen chrysotiel |

| # | Type | Referentie | Resultaat |
|---|---|---|---|
| 2.1 | Puntmonster | 5 - Vinyl vloerbedekking | Chrysotiel |

| Opmerking | <p>De bovenzijde bestaat uit asbestvrij kunststof (vinyl). De onderzijde van het vloerzeil bestaat uit verdacht asbesthoudend karton.</p> <p>Vb De karton laag is vastgelijmd aan een onderliggende vloer / houten planché</p> <p>De vermelde oppervlaktes en volumes betreffen een beredeneerde schatting. Er worden geen rechten verleend aan deze oppervlaktes/volumes. De dikte is een schatting die voorkomt uit de monsterplaatsen en is daarom niet altijd representatief</p> |

- Zorg voor een veilig beheer. Vermijd het beschadigen van het asbestmateriaal. Controleer de toestand jaarlijks op wijzigingen.

- Eenvoudige handelingen: enkel door erkend asbestverwijderaar  
Opgeleid personeel / EH erkend saneerder : de saneerder motiveert de verwijderingsmethode in zijn werkplan. Een kartonnen onderlaag is losgebonden , losgebonden afval naar een lokaal containerpark brengen IS VERBODEN

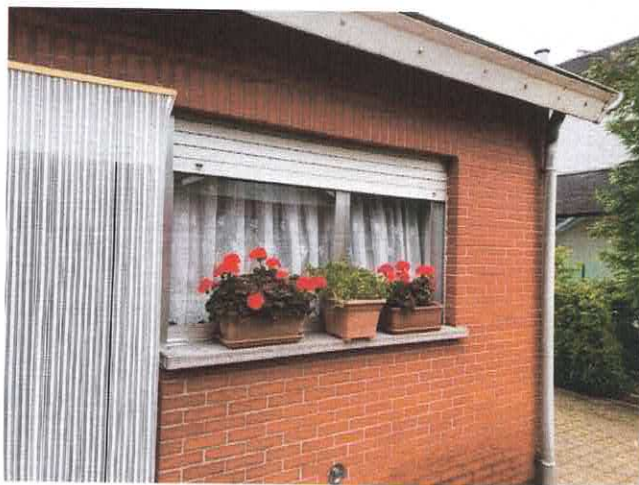
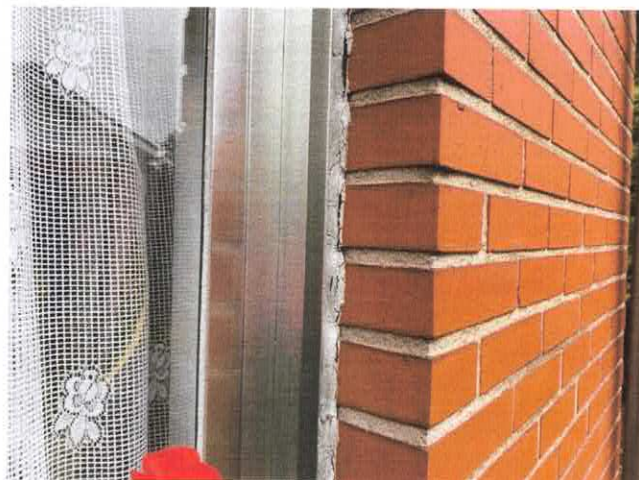
Zorgvuldig beheren

| Eindbeoordeling materiaalrisico | Laag materiaalrisico en/of verlaagde kans op vezelvrijgave |

| Toestand van het materiaal | Licht beschadigd, licht verweerd. Intact calciumsilicaatmateriaal of categorie III 'gebondenheid' |

| # | Type | Referentie | Resultaat |
|---|---|---|---|
| 3.1 | Puntmonster | 3 - Kit rond kozijn | Chrysotiel |

| Opmerking | betreft +/- 52 lm<br><br>Het gewicht en lm is een beredeneerde schatting. Er worden geen rechten verleend aan deze oppervlaktes. De dikte is een schatting die voorkomt uit de monsterplaatsen en is daarom niet altijd representatief |

- Zorg voor een veilig beheer en verwijder dit asbestmateriaal wanneer het bij werken eenvoudig bereikbaar wordt. Controleer de toestand jaarlijks op wijzigingen.

- Eenvoudige handelingen: mag via doe-het-zelf of door werknemer(s) met opleidingsattest eenvoudige handelingen  
verwijdering doe het zelf en EH opgeleid personeel : De toepassing extra fixeren en losbeitelen + dragen van de nodige beschermingsmiddelen (mondmasker ffp3, handschoenen)
- Eenvoudige handelingen: enkel door erkend asbestverwijderaar  
EH erkend saneerder . De saneerder motiveert de verwijderingsmethode in het werkplan. Verwijdering met puntafzuiging dmv een stofzuiger met absoluut filter of methode inslijpen baksteen . Oud raamwerk word gerecycleerd , er mogen geen restanten aan het raamwerk achter blijven.

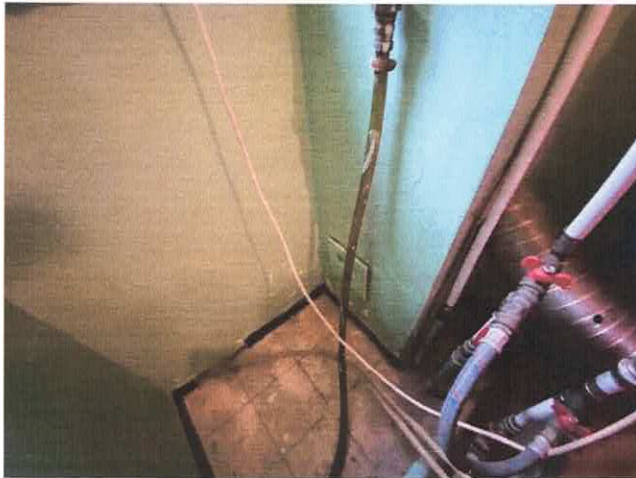
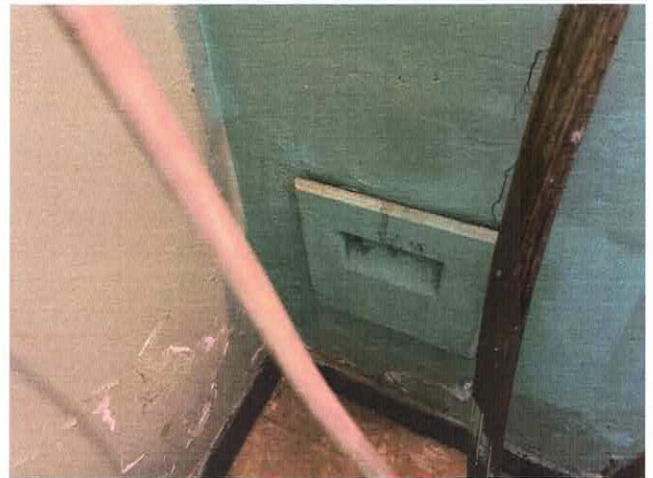
Zorgvuldig beheren

| Eindbeoordeling materiaalisico | Zeer laag materiaalisico en/of zeer lage kans op vezelvrijgave |

| Asbestsoort (vezeltype) | Crocidoliet aanwezig |

| Beschrijving | Roetluik |

- Zorg voor een veilig beheer. Vermijd het beschadigen van het asbestmateriaal. Controleer de toestand jaarlijks op wijzigingen.

- Eenvoudige handelingen: mag via doe-het-zelf of door werknemer(s) met opleidingsattest eenvoudige handelingen  
Het roetluikje kan voorzichtig uitgeschoven of losgebeiteld worden, extra bevochtigen om stof te voorkomen + dragen van de nodige beschermingsmiddelen (mondmasker ffp3, handschoenen, tyvec) verpakken in plastic folie en afvoeren naar het containerpark als hechtgebonden asbestafval.

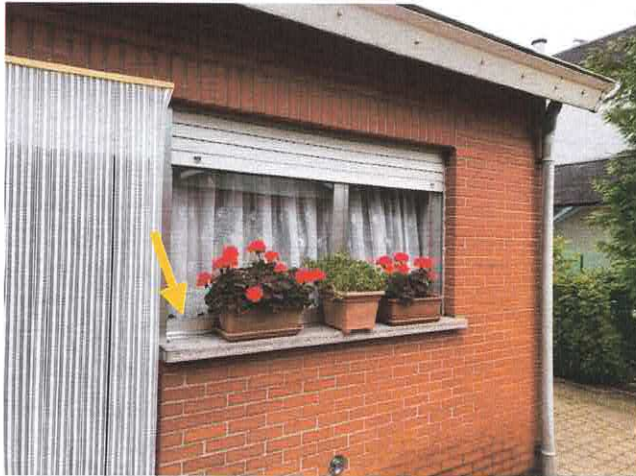
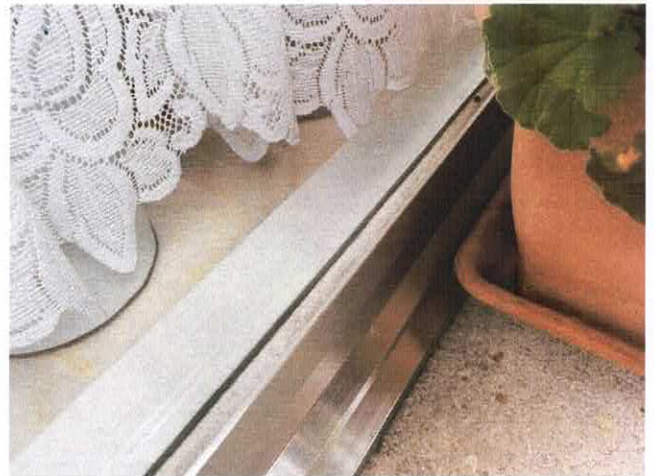
Zorgvuldig beheren

| Eindbeoordeling materiaalrisico | Zeer laag materiaalrisico en/of zeer lage kans op vezelvrijgave |

| # | Type | Referentie | Resultaat |
|---|---|---|---|
| 5.1 | Puntmonster | 2 - Kit in kozijn | Chrysotiel |

| Beschrijving | Kit in kozijn |

- Zorg voor een veilig beheer. Vermijd het beschadigen van het asbestmateriaal. Controleer de toestand jaarlijks op wijzigingen.

- Eenvoudige handelingen: mag via doe-het-zelf of door werknemer(s) met opleidingsattest eenvoudige handelingen  
De toepassing extra fixeren en losbeitelen + dragen van de nodige beschermingsmiddelen (mondmasker ffp3, handschoenen)

De ramen kunnen eventueel in zijn geheel afgevoerd worden als asbesthoudend afval. Indien hout en glas gescheiden afgevoerd worden, mogen er geen stopverf restanten achterblijven op het houtwerk.

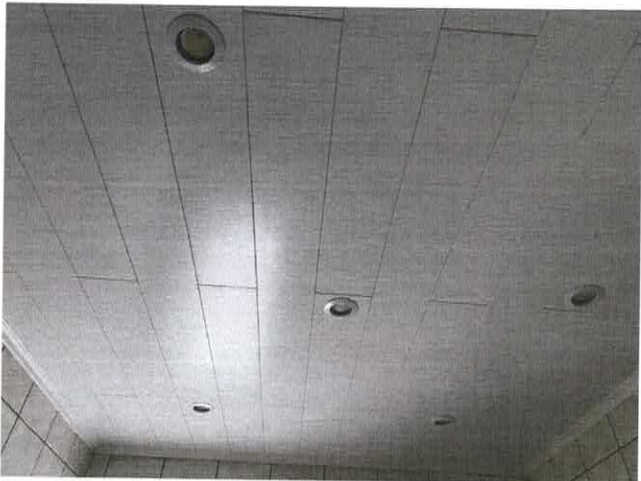
# Fiche 6: Valse plafonds

Alle plafonds zijn afgewerkt met valse plafonds in plaatmateriaal. Het is niet duidelijk of er pleisterwerk aanwezig is achter deze valse plafonds, het is aangewezen om bijkomend onderzoek uit te voeren bij werken.

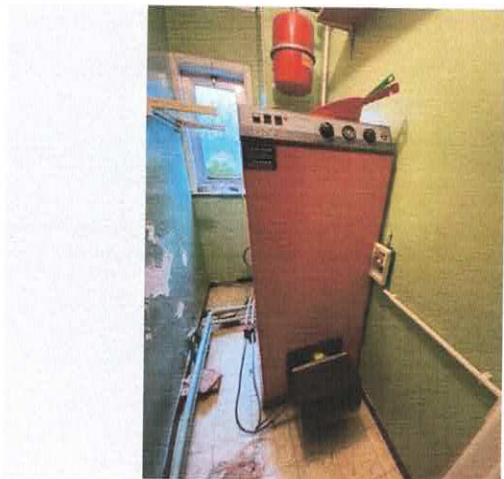
## Fiche 7: CV-ketel

Het bouwjaar is niet teruggevonden en het exact gebruik van asbesthoudend materiaal is niet gekend. Laat de ketel controleren door een opgeleid techniek (basis 8 u asbest) tijdens het onderhoud
