# Asbestinventarisatetest

Stationsweg 36, 9340 Lede

Attestnummer : 20240911-000068.000

Uitgegeven op : 11.09.2024

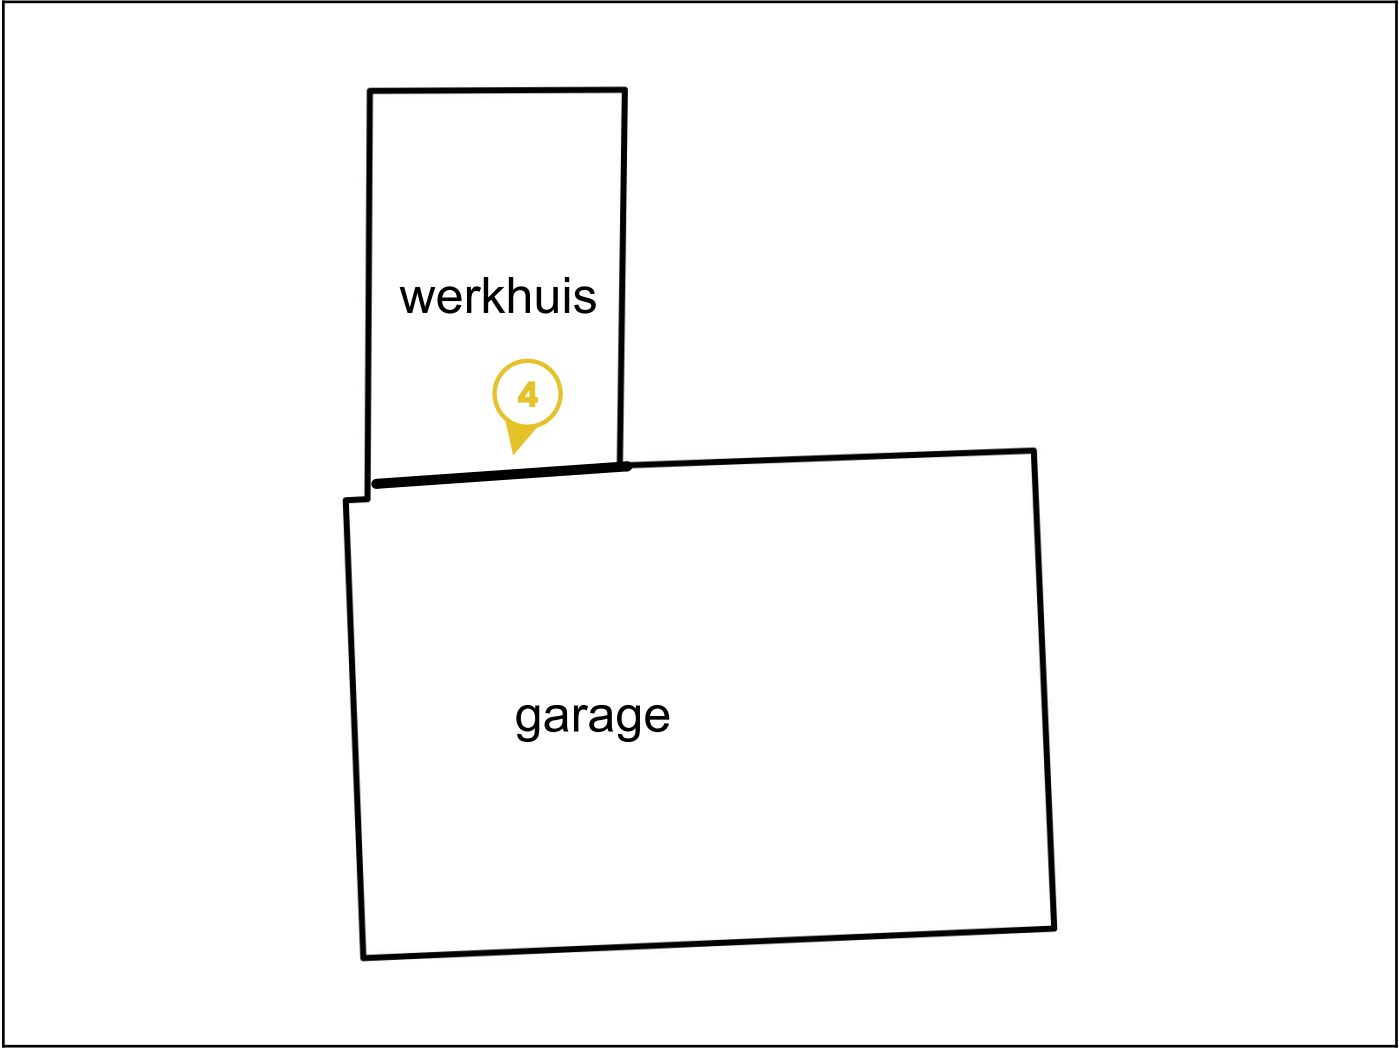
# Plan 1.1: Garage plan gvl

| Beschrijving | Type | Actie |
|---|---|---|
| 4. Bakeliet schakelaar en stopcontact | Asbestmateriaal | Zorgvuldig beheren |

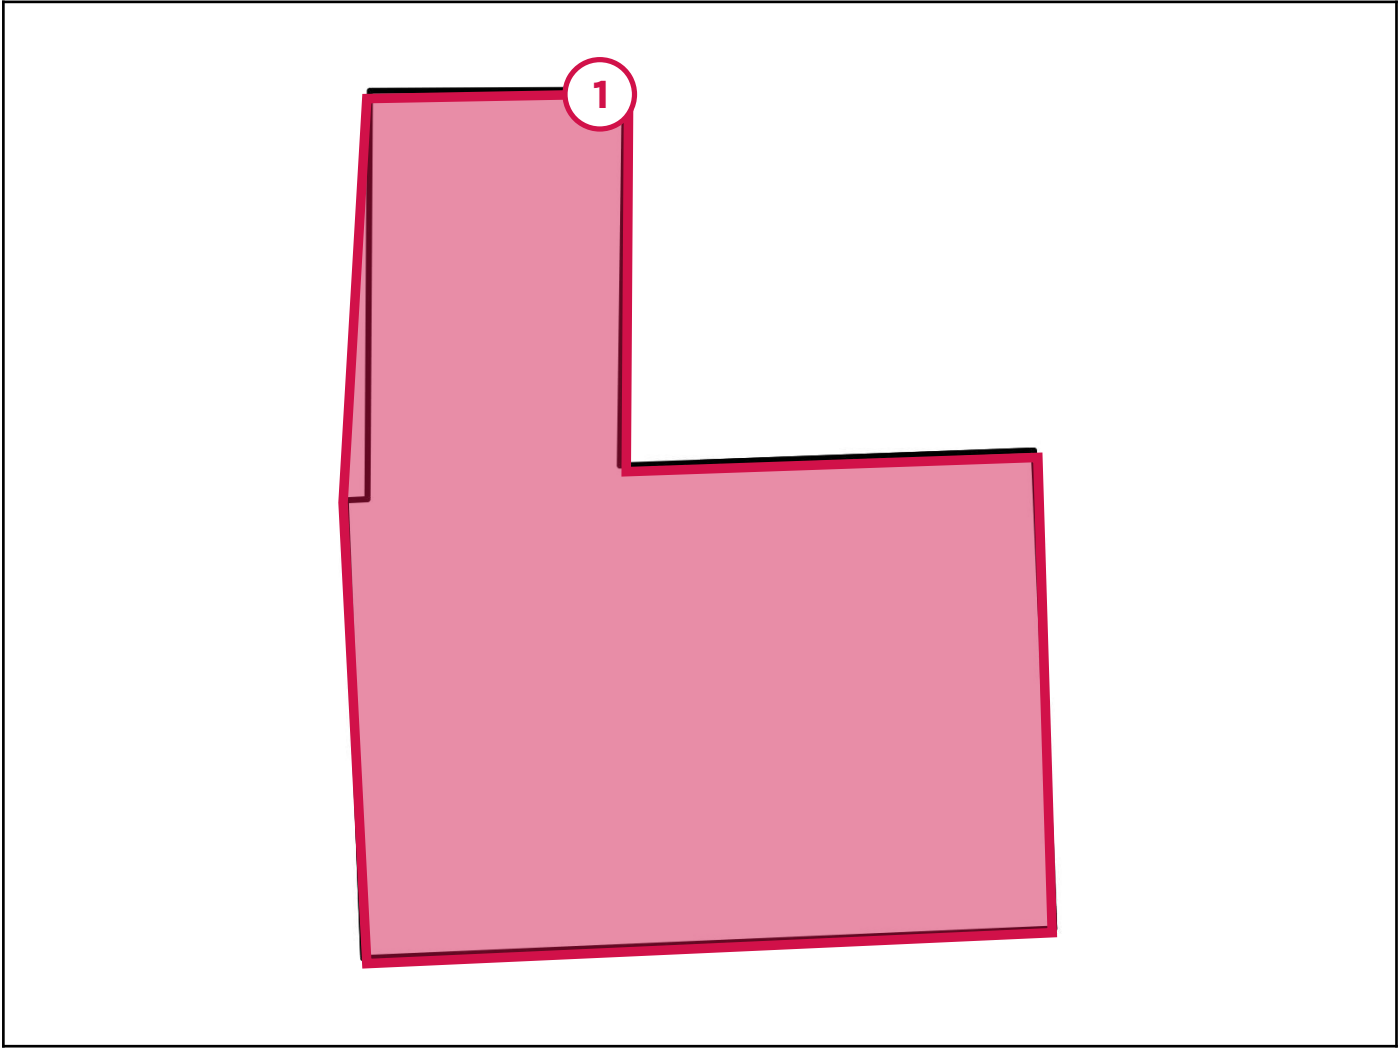
# Plan 1.2: Garage plan dak

| Beschrijving | Type | Actie |
|---|---|---|
| 1. golfplaten dak | Asbestmateriaal | Dringend verwijderen |

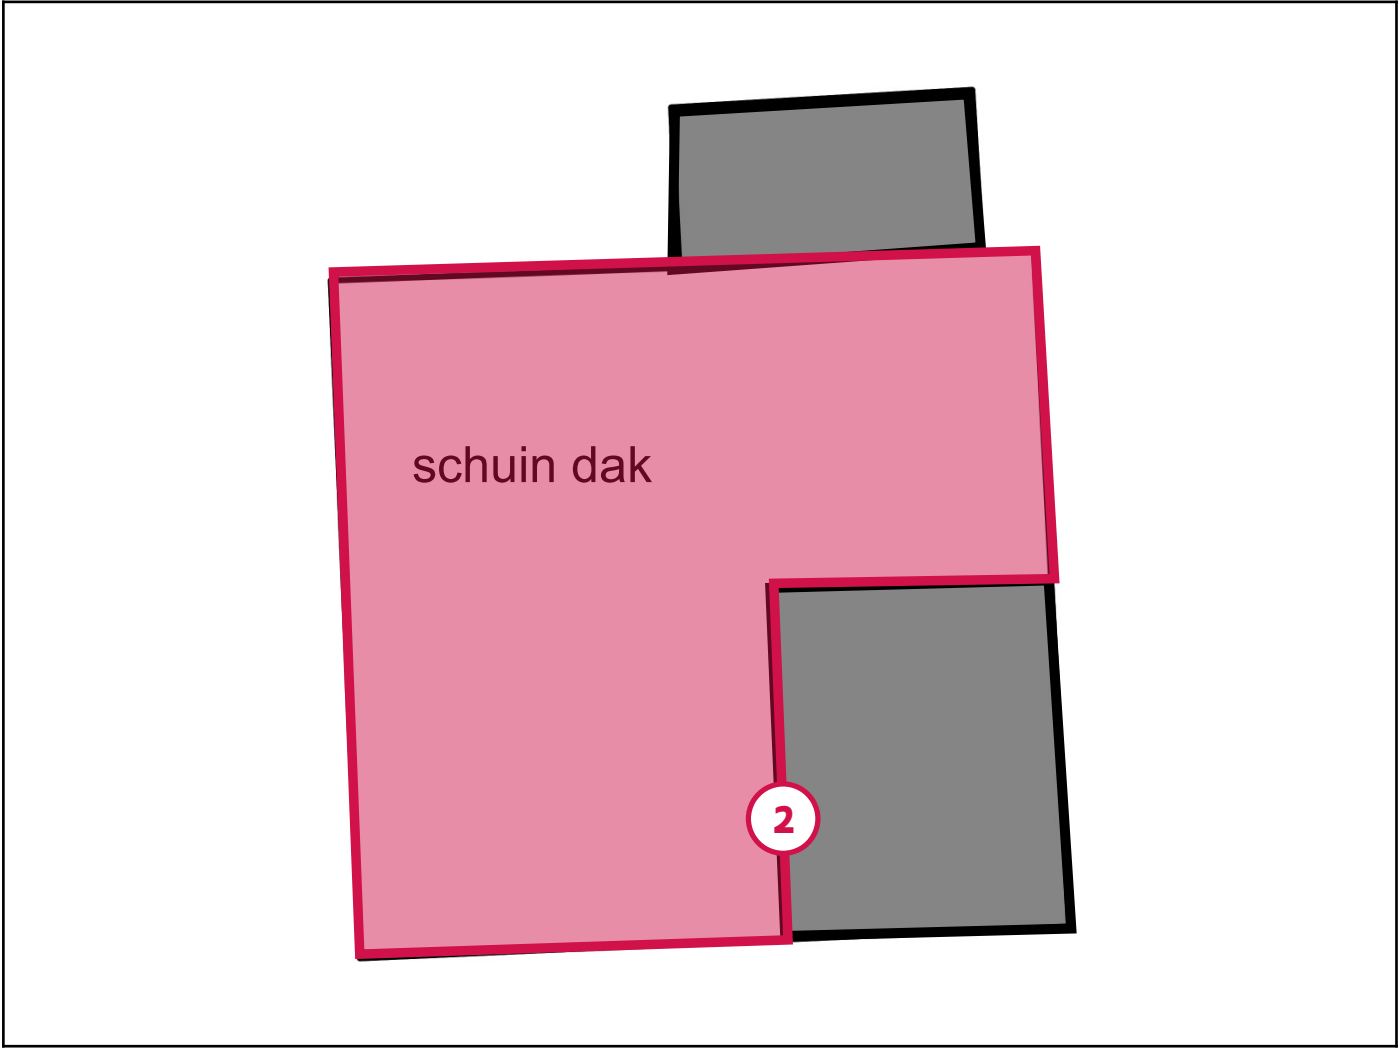
## Plan 2.3: Hoofdgebouw plan dak

| Beschrijving | Type | Actie |
|---|---|---|
| 2. leien dak | Asbestmateriaal | Dringend verwijderen |

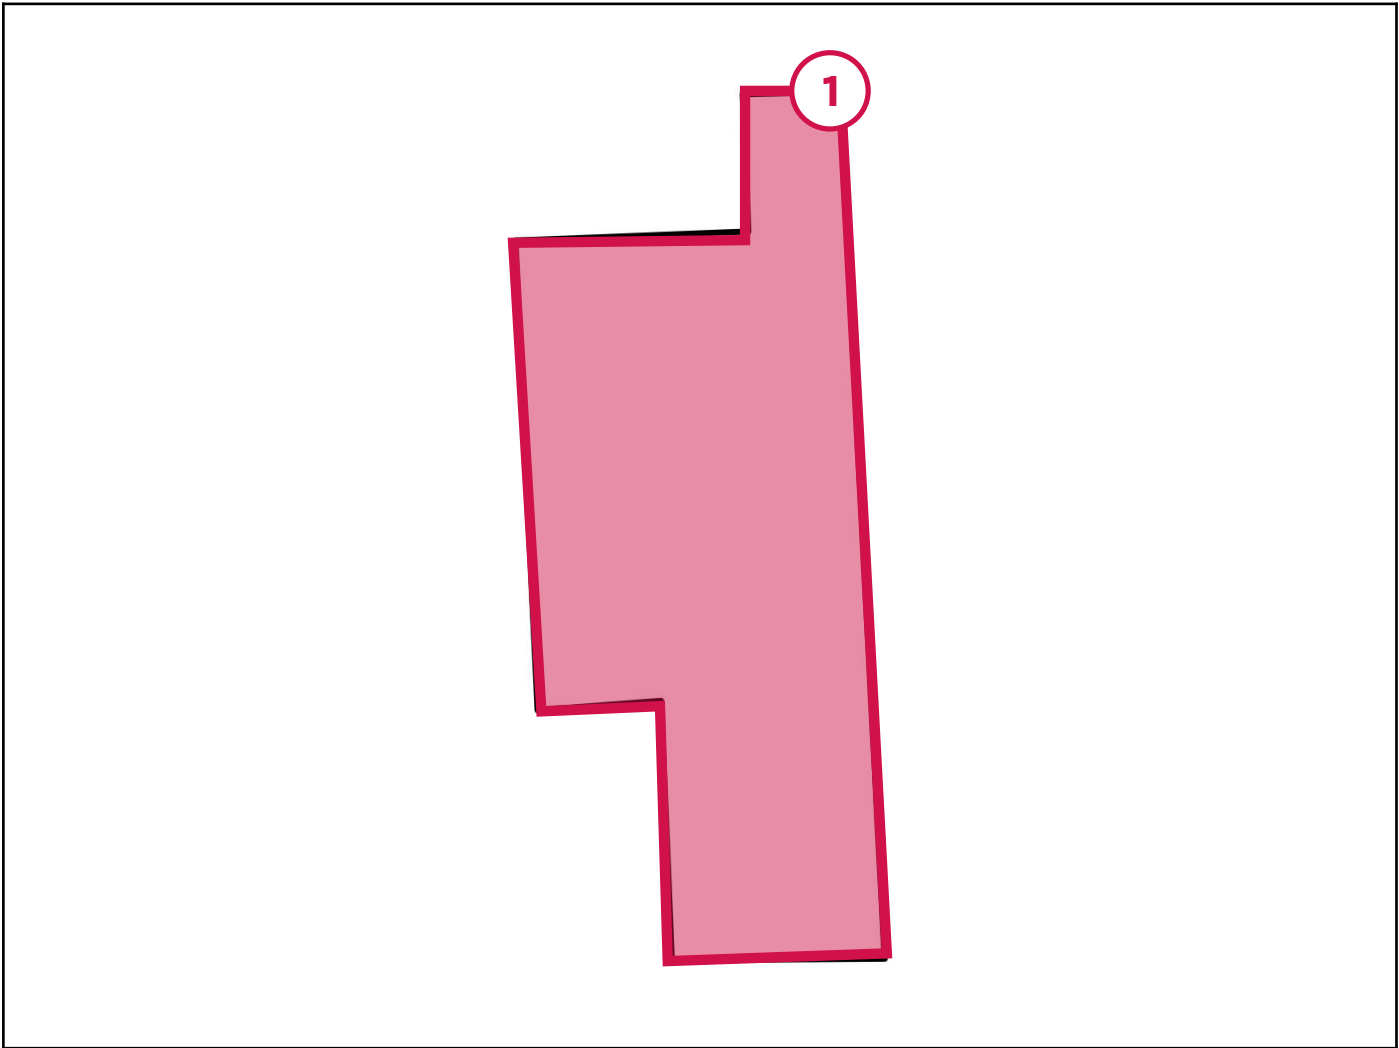
### Plan 3.2: Bijgebouw plan dak

| Beschrijving | Type | Actie |
|---|---|---|
| 1. golfplaten dak | Asbestmateriaal | Dringend verwijderen |

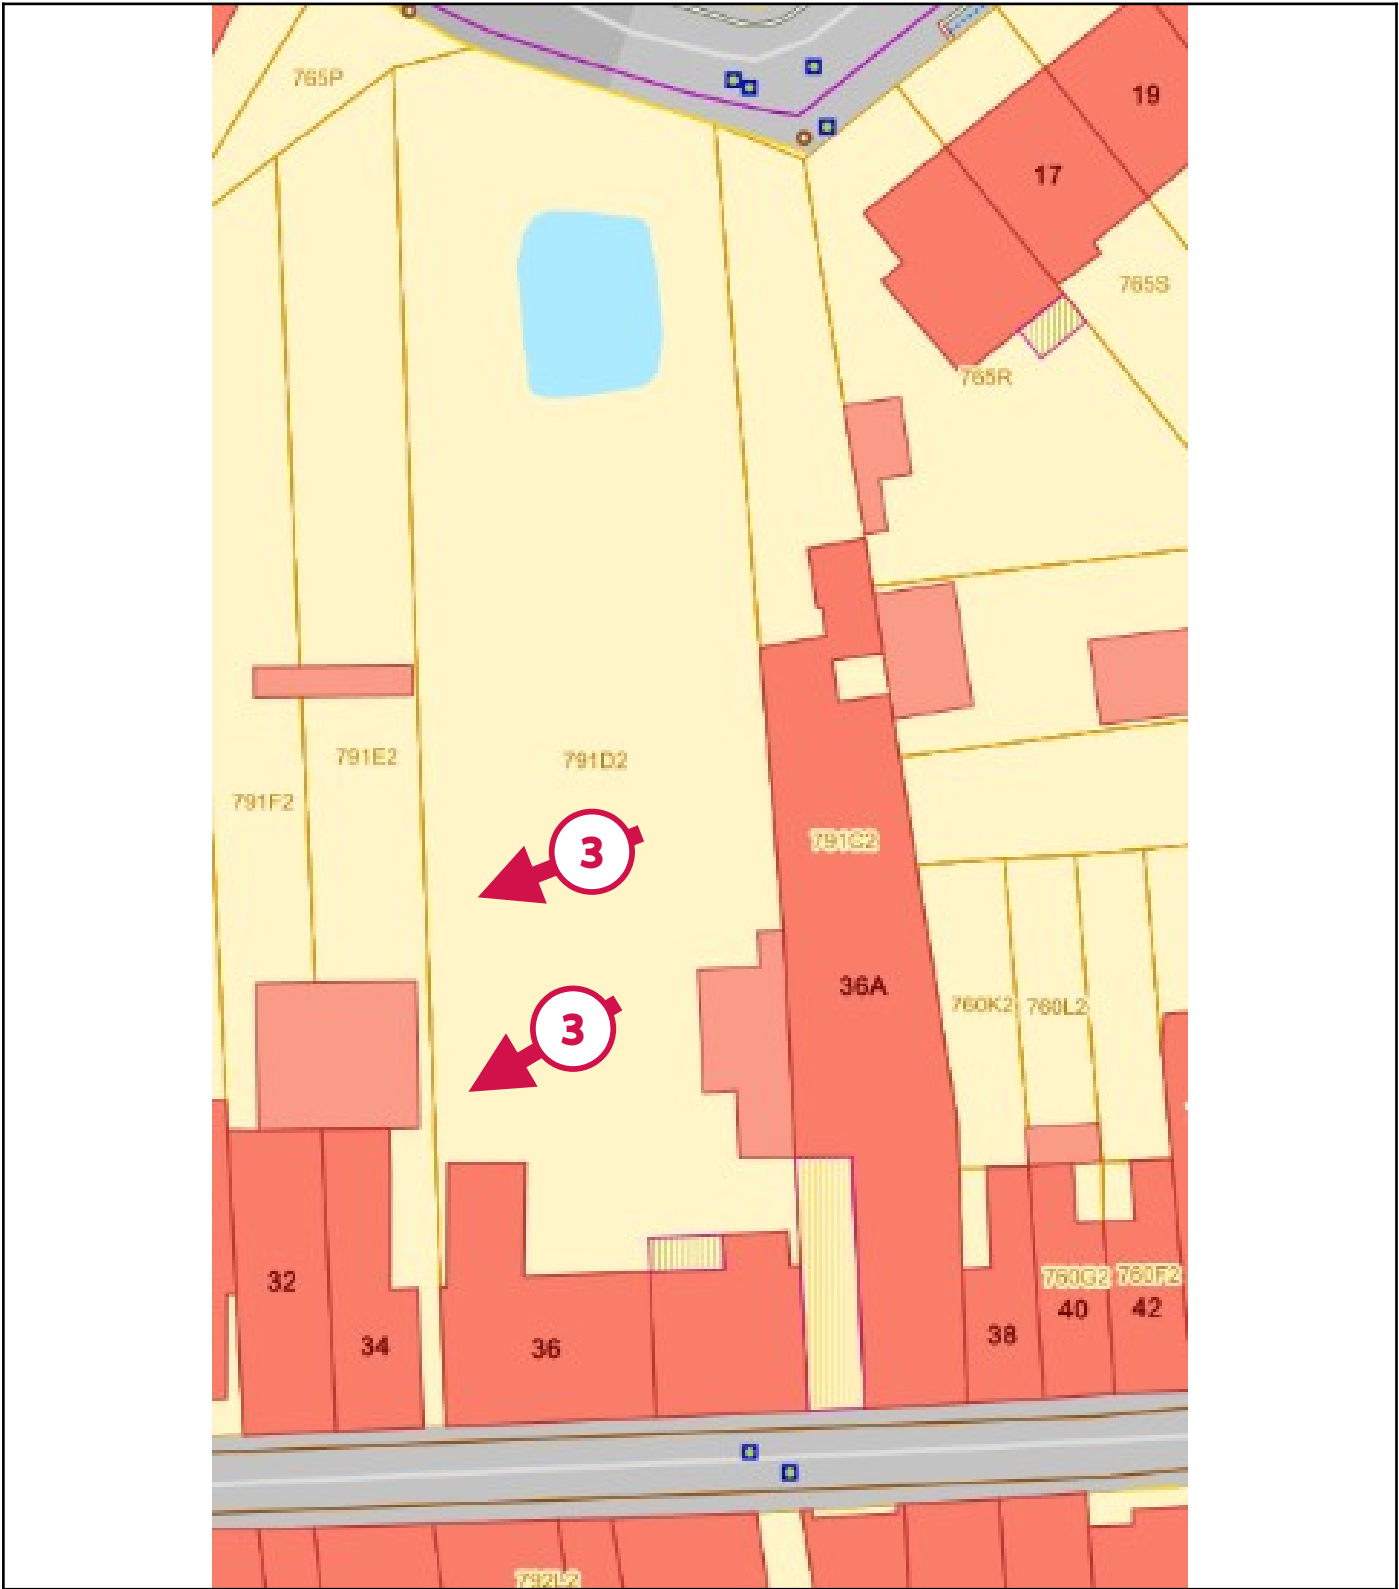
# Plan 5.1: Vaststellingen buiten de constructies

| 3. asbestafval in de tuin | Asbestmateriaal | Dringend verwijderen |

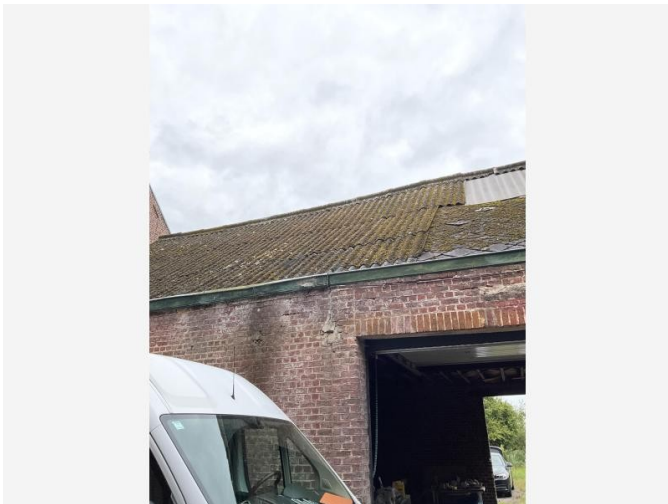
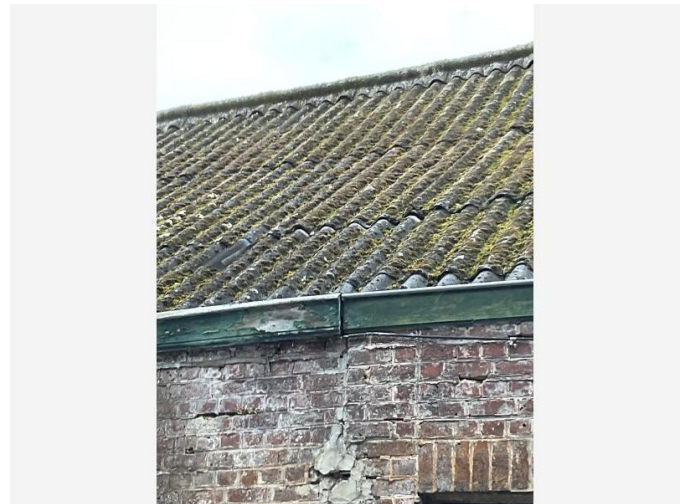
| Eindbeoordeling materiaalrisico | Hoog materiaalrisico en/of hoge kans op vezelvrijgave |

| Asbestsoort (vezeltype) | Crocidoliet aanwezig |
| Toestand van het materiaal | Matig beschadigd, matig verweerd |

| Beschrijving | golfplaten dak |
| Asbestmateriaal | Dak- en gevelbekleding - Golfplaat |

**Dringend verwijderen**

- Eenvoudige handelingen: mag via doe-het-zelf of door werknemer(s) met opleidingsattest eenvoudige handelingen  
Asbest golfplaten zijn eenvoudig te verwijderen door ze los te schroeven of de nagels te verwijderen. Zorg dat u tijdens de werken de platen niet breekt. Geen slijpschijven of anders snel draaiend materiaal gebruiken. Tijdens de verwijdering de golfplaten goed bevochtigen om de verspreiding van vezels tegen te gaan.

De platen dienen dubbel verpakt in een daarvoor voorziende zak naar een containerpark gebracht te worden.

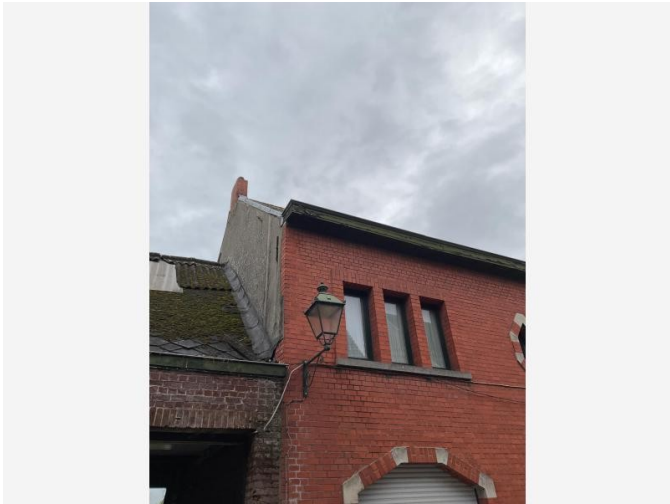
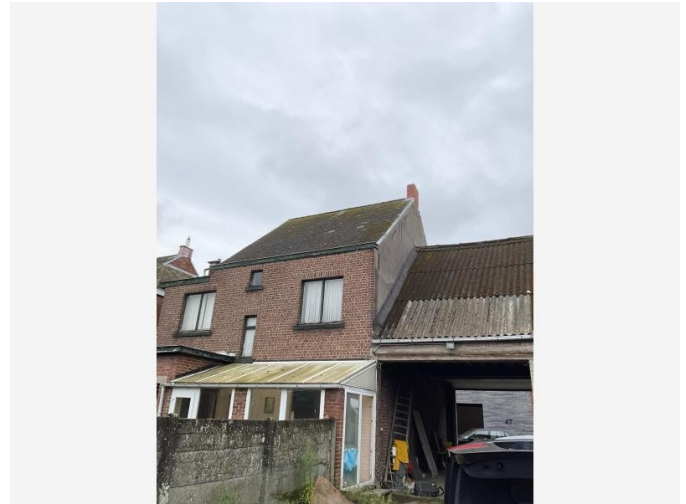
| Eindbeoordeling materiaalrisico | Hoog materiaalrisico en/of hoge kans op vezelvrijgave |

| Asbestsoort (vezeltype) | Crocidoliet aanwezig |
| Toestand van het materiaal | Matig beschadigd, matig verweerd |

| Beschrijving | leien dak |
| Asbestmateriaal | Dak- en gevelbekleding - Lei, shingle |

**Dringend verwijderen**

- Eenvoudige handelingen: mag via doe-het-zelf of door werknemer(s) met opleidingsattest eenvoudige handelingen  
Te verwijderen in 1 geheel zonder breken en kappen.

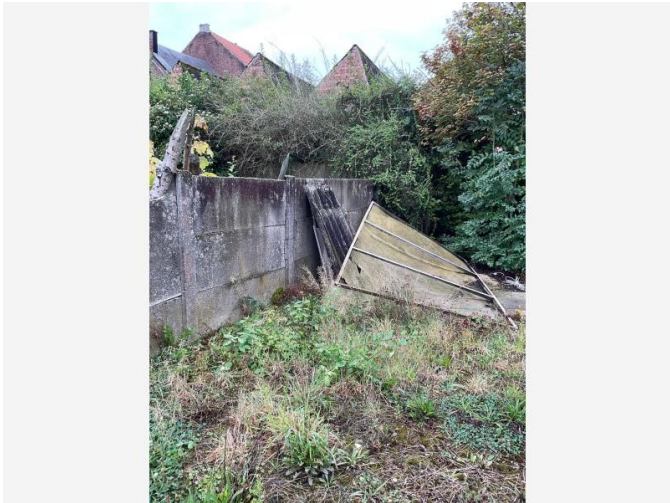
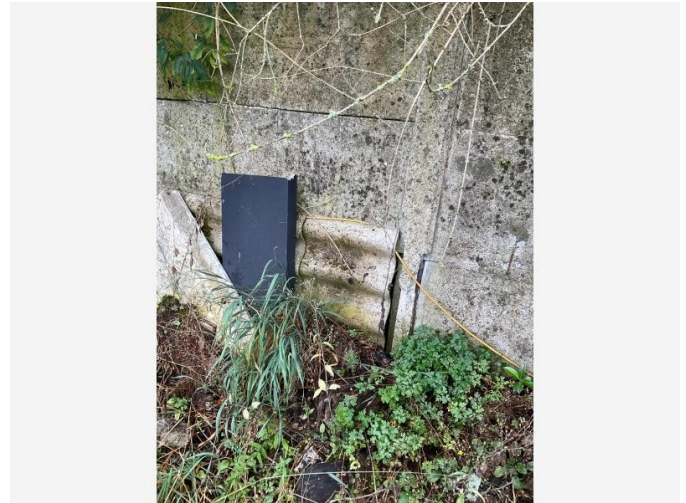
| Beschrijving | asbestafval in de tuin |
| Type afvalstof | Betreft stock-voorraad of gedemonteerde asbestmaterialen |
| Asbestmaterialen | <ul style="list-style-type: none"><li>Dak- en gevelbekleding - Golfplaat</li></ul> |
| Hoeveelheid (gewicht - aantal) | <ul style="list-style-type: none"><li>50,00 kg - 1 stuk</li></ul> |

**Dringend verwijderen**

- Verwijder het asbestafval.

- Eenvoudige handelingen: mag via doe-het-zelf of door werknemer(s) met opleidingsattest eenvoudige handelingen  
De toepassing is reed gedemonteerd en dus eenvoudig te verwijderen zonder kans op contaminaties.

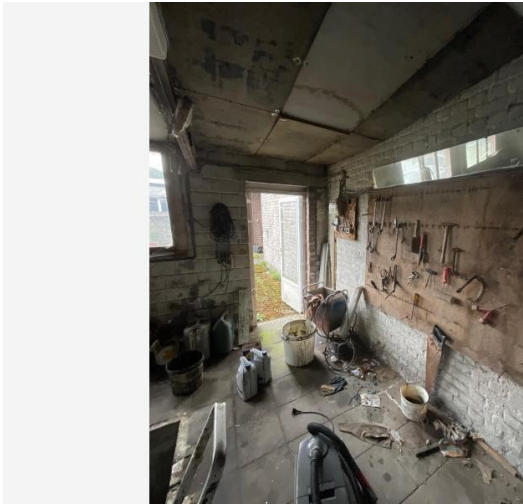
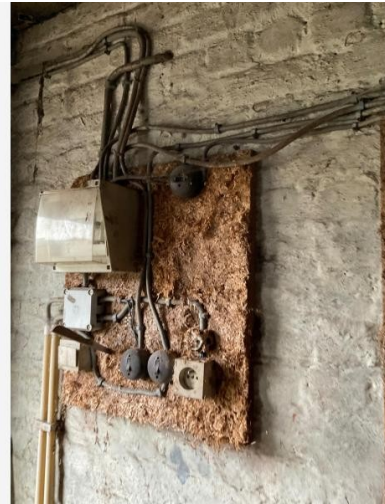
| Eindbeoordeling materiaalrisico | Laag materiaalrisico en/of verlaagde kans op vezelvrijgave |

| Toestand van het materiaal | Onbeschadigd, niet verweerd |

| Beschrijving | Bakeliet schakelaar en stopcontact |
| Asbestmateriaal | Plaat, paneel, tablet - Type Bakeliet |

Zorgvuldig beheren

- Zorg voor een veilig beheer. Vermijd het beschadigen van het asbestmateriaal. Controleer de toestand jaarlijks op wijzigingen.

- Eenvoudige handelingen: mag via doe-het-zelf of door werknemer(s) met opleidingsattest eenvoudige handelingen  
Bakeliet schakelaars en stopcontacten zijn eenvoudig los te schroeven en zo te verwijderen. Voorkom dat de toepassing gebroken wordt tijdens de verwijdering ervan. De toepassing in een daarvoor voorziene zak naar het containerpark brengen.

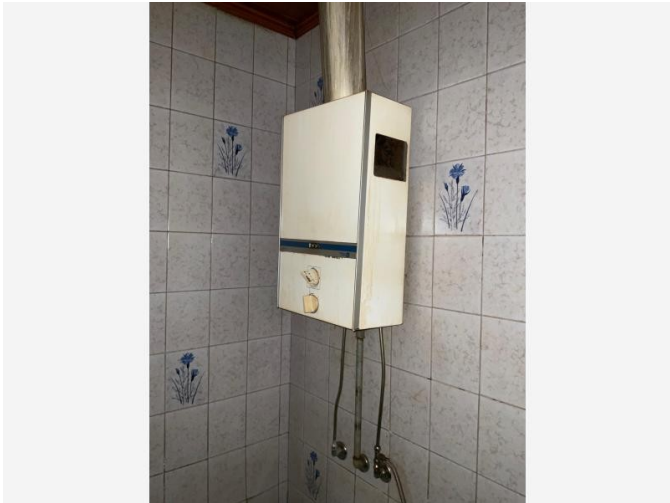
De verwarmingsketel dateert vermoedelijk van voor 2001. De kans bestaat dat er asbesthoudende materialen zijn gebruikt tijdens de productie/herstellingen aan de ketel. De inspecteur kon tijdens zijn rondgang geen asbesthoudende materialen aantreffen, maar hou rekening dat er mogelijk aanwezig zijn binnen de behuizing van de ketel. Deze kon de inspecteur tijdens de inspectie niet controleren.

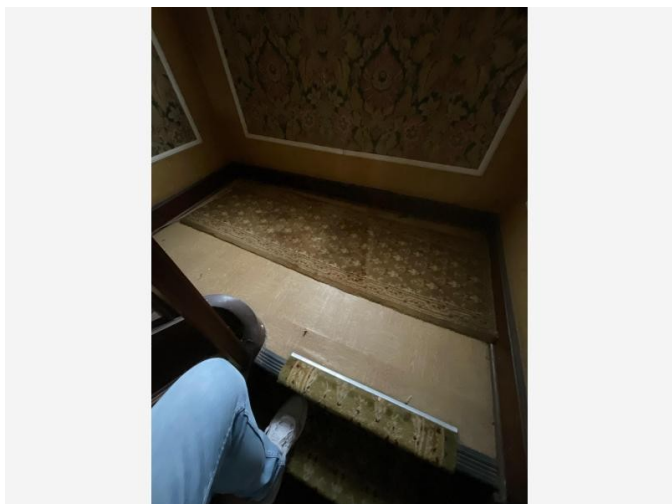
Geen asbesthoudend type vloerzeil.

1e jute

2e ballatum

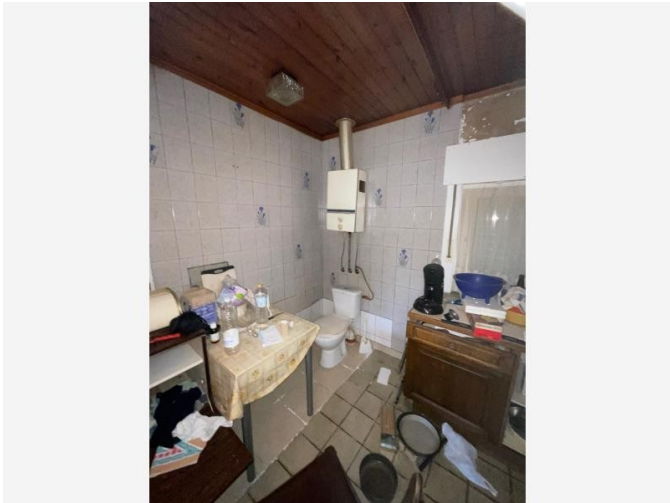
Achter de tegels bevindt zich faiancelijm. Deze moet volgens het IP verplicht bemonsterd worden. Tijdens de inspectie heeft de inspecteur geen faiancelijm aangetroffen, maar heeft hij wel een sterk vermoeden dat zich deze achter de tegels bevindt. Let op bij werken aan deze plaatsen. Faiancelijm kon vroeger asbesthoudend zijn. Een bijkomend onderzoek is aangeraden indien er werken gepland zijn.

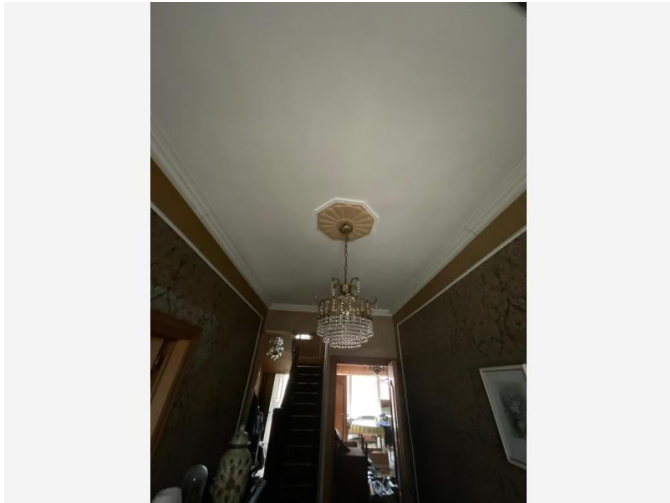
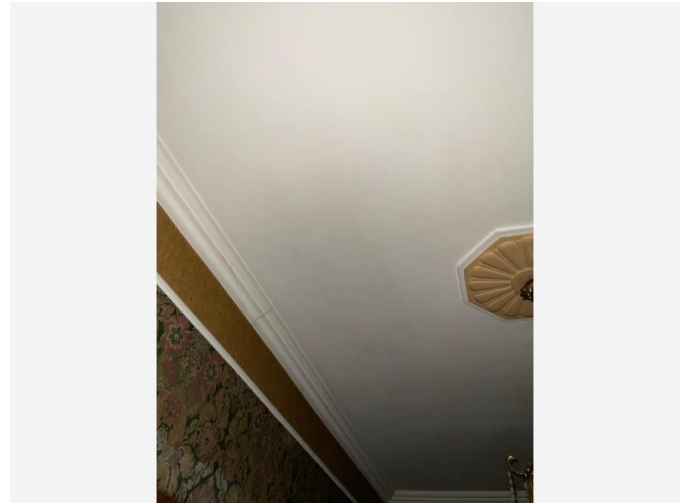
## Fiche 8: pleisterwerk plafond

Geen asbest

| # | Type | Referentie | Resultaat |
|---|---|---|---|
| 8.1 | Mengmonster | mm02 | Geen asbest |

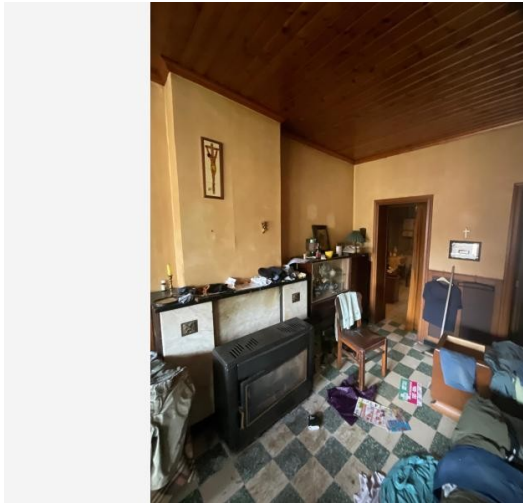
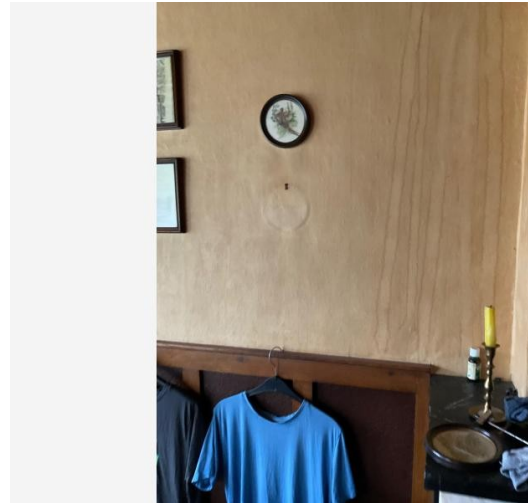
## Fiche 9: pleisterwerk wanden

Geen asbest

| # | Type | Referentie | Resultaat |
|---|---|---|---|
| 9.1 | Mengmonster | mm01 | Geen asbest |
