# Asbestinventarisatetest

Vaderlandstraat 116, 2610 Antwerpen

Attestnummer : 20240530-000450.000

Uitgegeven op : 30.05.2024

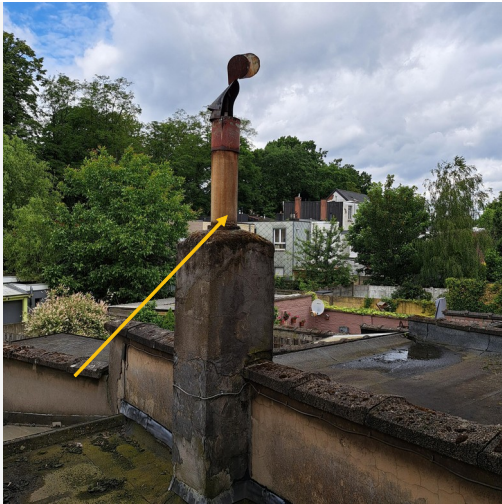
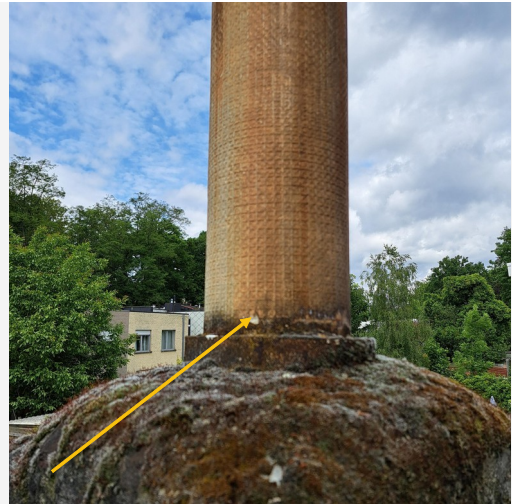
Het asbestmateriaal valt onder de mijlpaal van 2040.

Zorgvuldig beheren

| Eindbeoordeling materiaalarisico | Zeer laag materiaalarisico en/of zeer lage kans op vezelvrijgave |

| Gebondenheid | Categorie 1: hechtgebonden in oorsprong |
| Asbestsoort (vezeltype) | Alleen chrysotiel |
| Afschermingsgraad van het gehele materiaal | Geheel of deels vrij aan de buitenlucht |
| Toestand van het materiaal | Onbeschadigd, niet verweerd |

| # | Type | Referentie | Resultaat |
|---|---|---|---|
| 1.1 | Puntmonster | MM10 | Chrysotiel |

| Beschrijving | schouwpijp |

- Zorg voor een veilig beheer. Vermijd het beschadigen van het asbestmateriaal. Controleer de toestand jaarlijks op wijzigingen.
- Zorg voor een veilig beheer en verwijder dit asbestmateriaal wanneer het bij werken eenvoudig bereikbaar wordt. Controleer de toestand jaarlijks op wijzigingen.

- Eenvoudige handelingen: mag via doe-het-zelf of door werknemer(s) met opleidingsattest eenvoudige handelingen  
Hechtgebonden asbest (binnen en buiten) dat niet beschadigd is mag je zelf verwijderen als je de toepassing in één geheel kan verwijderen. Niet slijpen, breken of boren! Draag de juiste PBM's (persoonlijke beschermingsmiddelen). Zoals P3-masker, wegwerpoveral, wegwerphandschoenen en afspoelbare laarzen. Bevochtig eerste de toepassing zodat de vezels minder snel kunnen verspreiden. Gebruik enkel handgereedschap. Verpak deze in een dubbele zak met het gevaren teken van asbest. Hechtgebonden asbesttoepassingen mag je naar het containerpark afvoeren.

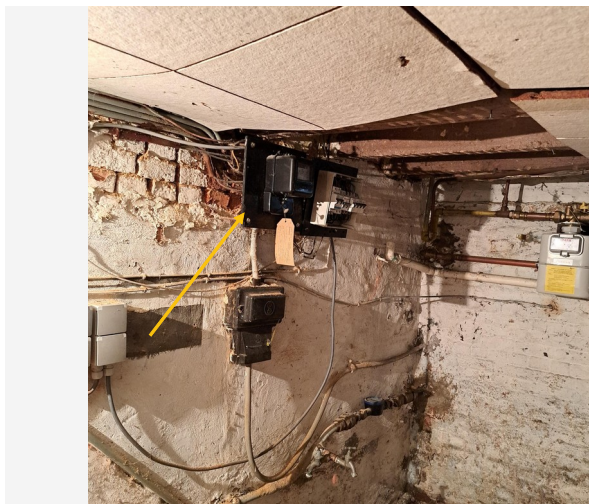
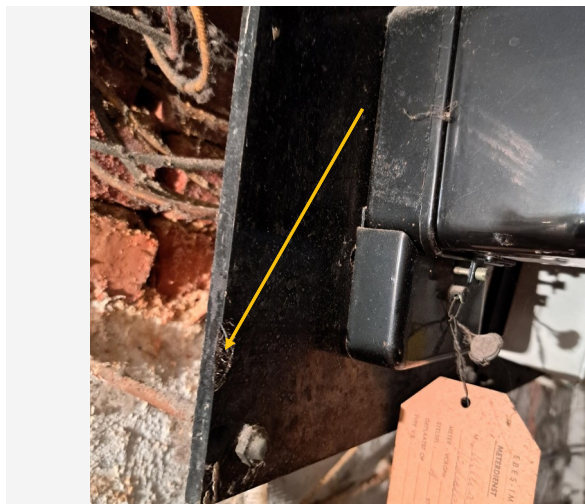
Het asbestmateriaal valt onder de mijlpaal van 2040.

Zorgvuldig beheren

| Eindbeoordeling materiaalrisico | Zeer laag materiaalrisico en/of zeer lage kans op vezelvrijgave |

| Asbestsoort (vezeltype) | Alleen chrysotiel |
| Afschermingsgraad van het gehele materiaal | Geheel of deels (ook) vrij aan de binnenlucht |
| Toestand van het materiaal | Onbeschadigd, niet verweerd |

| # | Type | Referentie | Resultaat |
|---|---|---|---|
| 2.1 | Puntmonster | MM05 | Chrysotiel |

| Beschrijving | plaat aan electra |

- Zorg voor een veilig beheer. Vermijd het beschadigen van het asbestmateriaal. Controleer de toestand jaarlijks op wijzigingen.
- Zorg voor een veilig beheer en verwijder dit asbestmateriaal wanneer het bij werken eenvoudig bereikbaar wordt. Controleer de toestand jaarlijks op wijzigingen.

- Eenvoudige handelingen: mag via doe-het-zelf of door werknemer(s) met opleidingsattest eenvoudige handelingen  
Hechtgebonden asbest (binnen en buiten) dat niet beschadigd is mag je zelf verwijderen als je de toepassing in één geheel kan verwijderen. Niet slijpen, breken of boren! Draag de juiste PBM's (persoonlijke beschermingsmiddelen). Zoals P3-masker, wegwerpoveral, wegwerphandschoenen en afspoelbare laarzen. Bevochtig eerste de toepassing zodat de vezels minder snel kunnen verspreiden. Gebruik enkel handgereedschap. Verpak deze in een dubbele zak met het gevaren teken van asbest. Hechtgebonden asbesttoepassingen mag je naar het containerpark afvoeren.

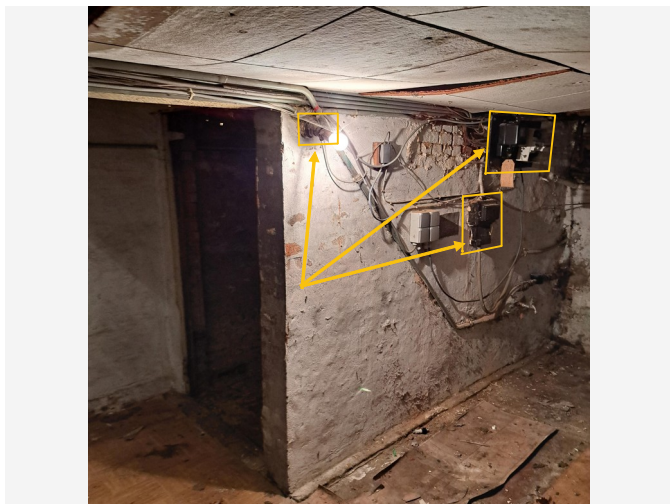
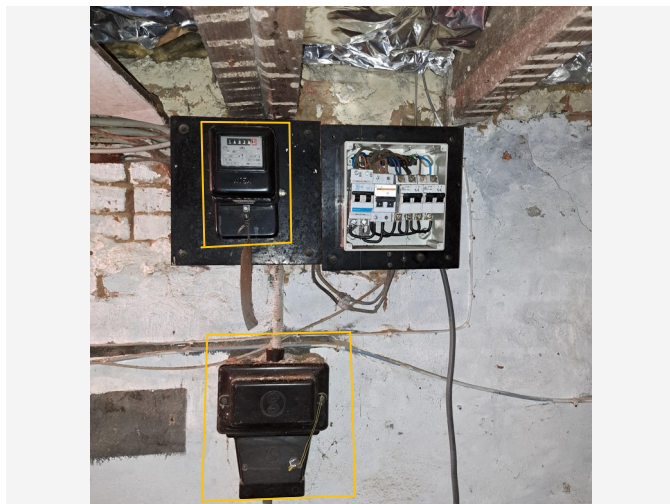
Het asbestmateriaal valt onder de mijlpaal van 2040.

Zorgvuldig beheren

| Eindbeoordeling materiaalisico | Laag materiaalisico en/of verlaagde kans op vezelvrijgave |

| Asbestsoort (vezeltype) | Crocidoliet aanwezig |
| Toestand van het materiaal | Onbeschadigd, niet verweerd |

| Beschrijving | electrische uitrusting bakeliet |

- Zorg voor een veilig beheer. Vermijd het beschadigen van het asbestmateriaal. Controleer de toestand jaarlijks op wijzigingen.
- Zorg voor een veilig beheer en verwijder dit asbestmateriaal wanneer het bij werken eenvoudig bereikbaar wordt. Controleer de toestand jaarlijks op wijzigingen.

- Eenvoudige handelingen: mag via doe-het-zelf of door werknemer(s) met opleidingsattest eenvoudige handelingen  
Hechtgebonden asbesttoepassingen zoals bakeliet mogen eenvoudig worden verwijderd, waarbij vermeden moet worden om ze te beschadigen, bijvoorbeeld door breken, boren of zagen. In dit geval is de verdachte aansluiting mogelijk eigendom van de netbeheerder die ze zal dienen te verwijderen.

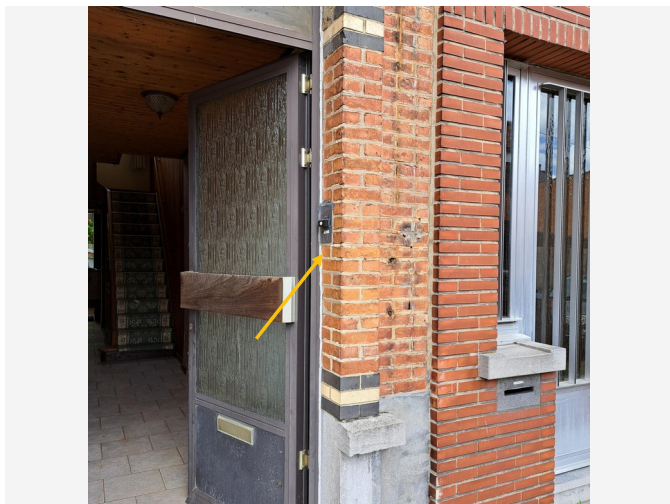
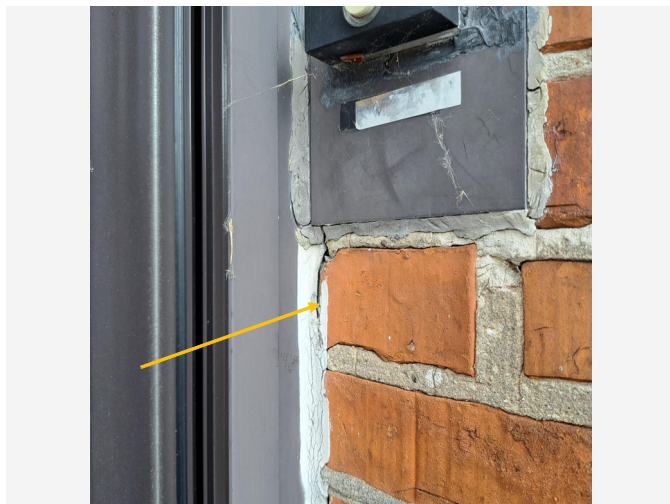
Het asbestmateriaal valt onder de mijlpaal van 2040.

Zorgvuldig beheren

| Eindbeoordeling materiaalisico | Zeer laag materiaalisico en/of zeer lage kans op vezelvrijgave |

| Asbestsoort (vezeltype) | Alleen chrysotiel |
| Toestand van het materiaal | Onbeschadigd, niet verweerd |

| # | Type | Referentie | Resultaat |
|---|---|---|---|
| 4.1 | Puntmonster | MM04 | Chrysotiel |

| Beschrijving | Mastiek tussen muur en schrijnwerk |

- Zorg voor een veilig beheer. Vermijd het beschadigen van het asbestmateriaal. Controleer de toestand jaarlijks op wijzigingen.
- Zorg voor een veilig beheer en verwijder dit asbestmateriaal wanneer het bij werken eenvoudig bereikbaar wordt. Controleer de toestand jaarlijks op wijzigingen.

- Eenvoudige handelingen: enkel door erkend asbestverwijderaar  
Bij werkzaamheden verwijdert de aannemer het buitenschrijnwerk in zijn geheel na het aanbrengen van een fixatiemiddel op de mastiek en met gebruik van de nodige voorzorgsmaatregelen en PBM's.

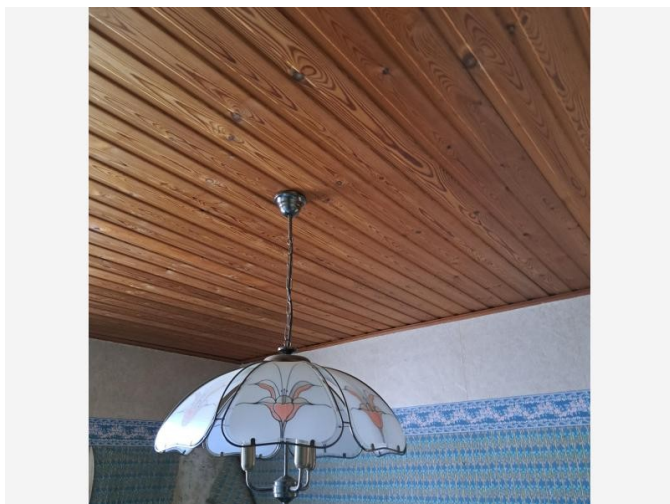
Vrije foto

Bijna overal werden de plafonds afgewerkt met hout, PVC of PSE. Mogelijk werden die plafondafwerkingen aangebracht op oude pleisterlagen. Deze konden tijdens de inspectie niet worden waargenomen of bemonsterd. Het is aanbevolen op bij eventuele werken de oude pleisterlagen die mogelijk aanwezig zijn, na te kijken.

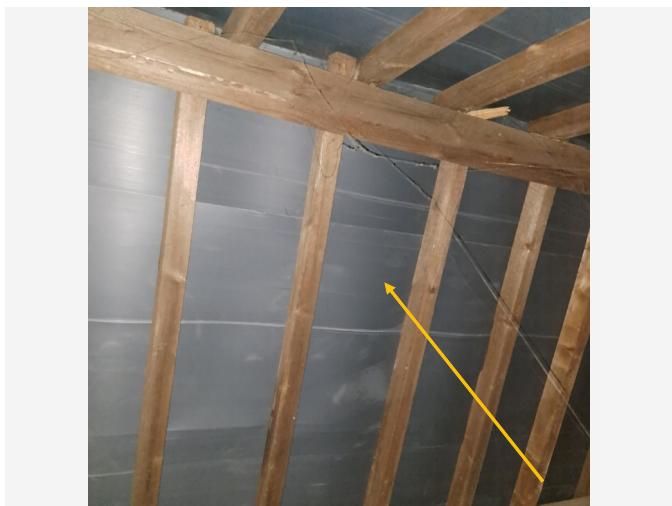
Vrije foto

Het onderdak is recent en is niet asbestverdacht.

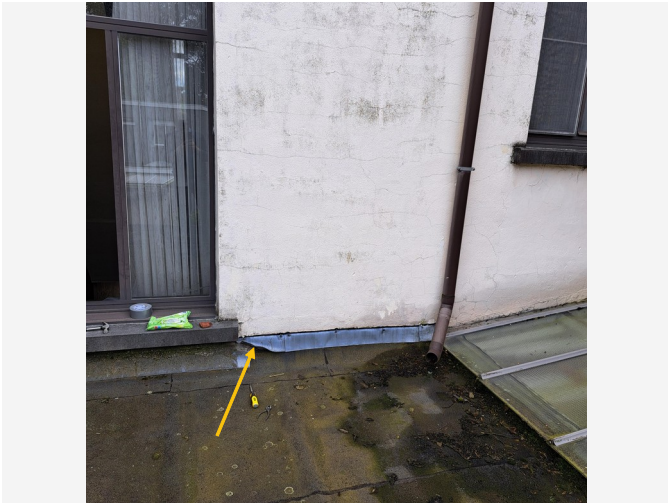
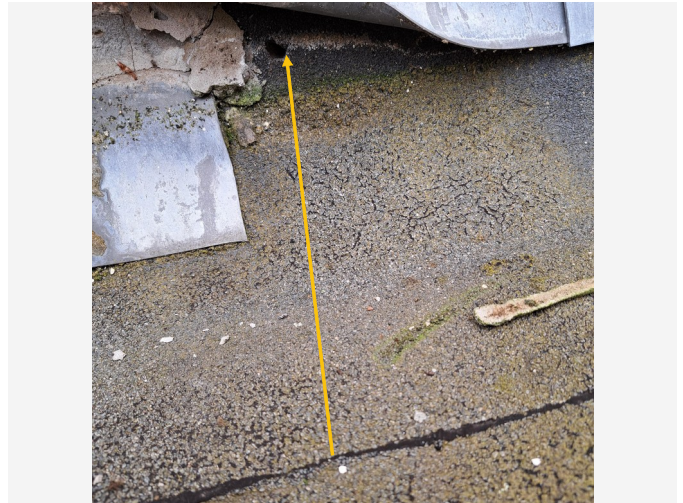
## Fiche 7: roofing daken

Geen asbest

| # | Type | Referentie | Resultaat |
|---|---|---|---|
| 7.1 | Puntmonster | MM09 | Geen asbest |

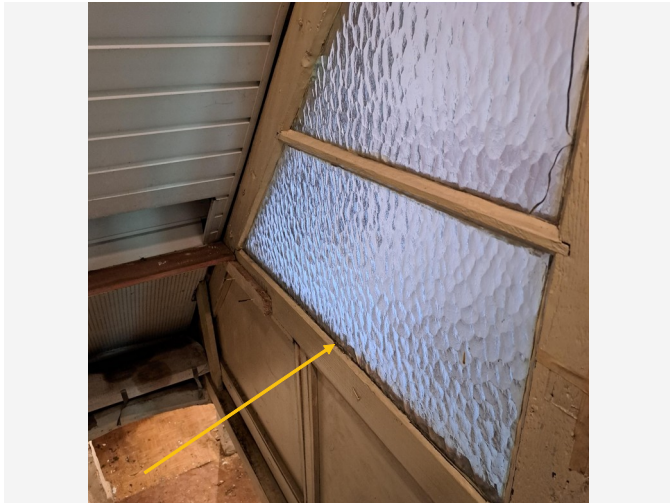
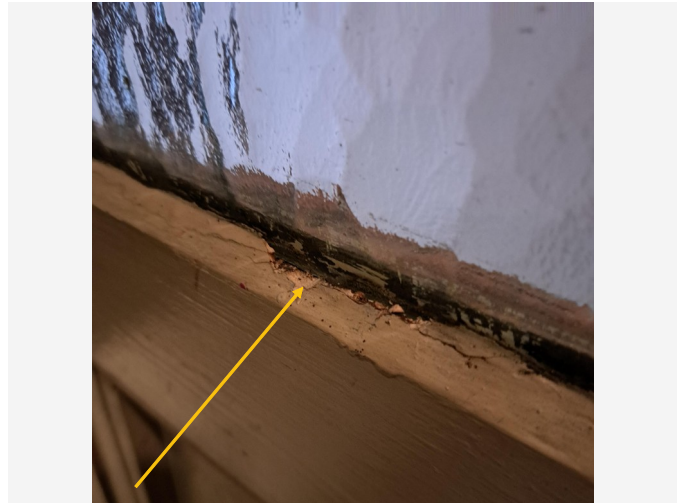
Geen asbest

| # | Type | Referentie | Resultaat |
|---|---|---|---|
| 8.1 | Puntmonster | MM03 | Geen asbest |

| Beschrijving | mastiek binnen |

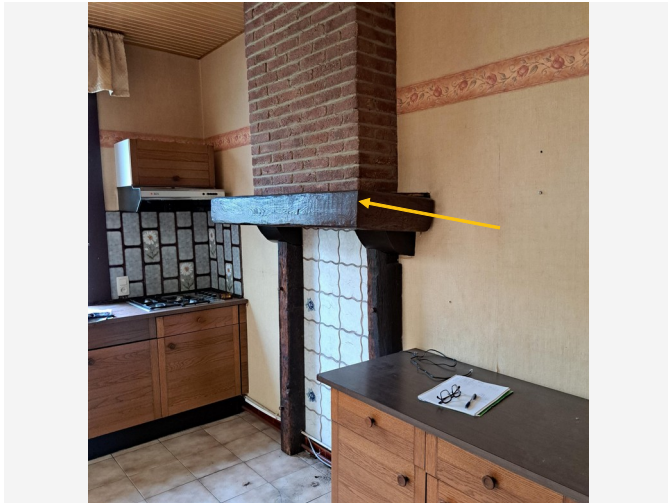
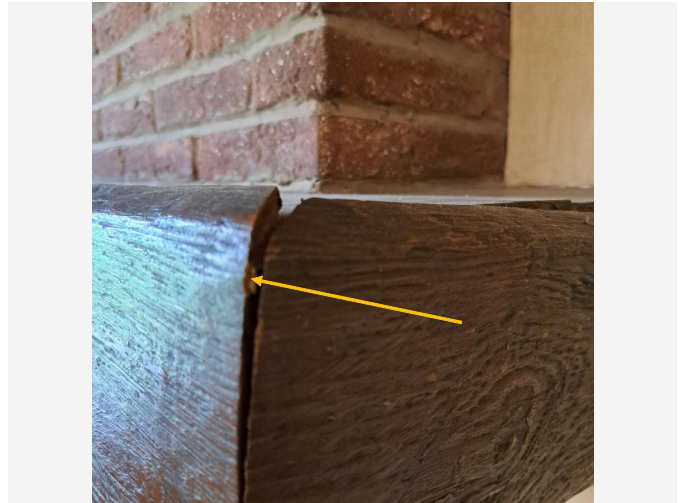
## Fiche 9: schouwmantel

Geen asbest

| # | Type | Referentie | Resultaat |
|---|---|---|---|
| 9.1 | Puntmonster | MM06 | Geen asbest |

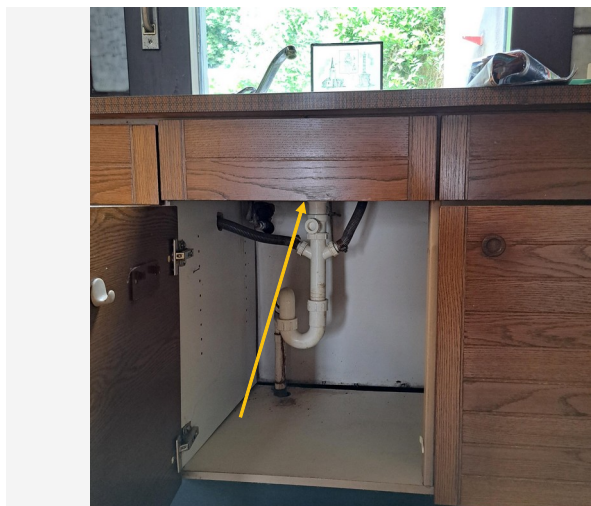
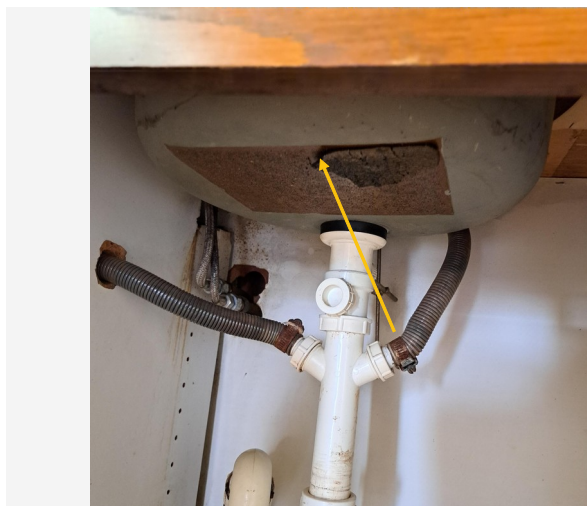
Geen asbest

| # | Type | Referentie | Resultaat |
|---|---|---|---|
| 10.1 | Puntmonster | MM07 | Geen asbest |

| Beschrijving | antidreun |

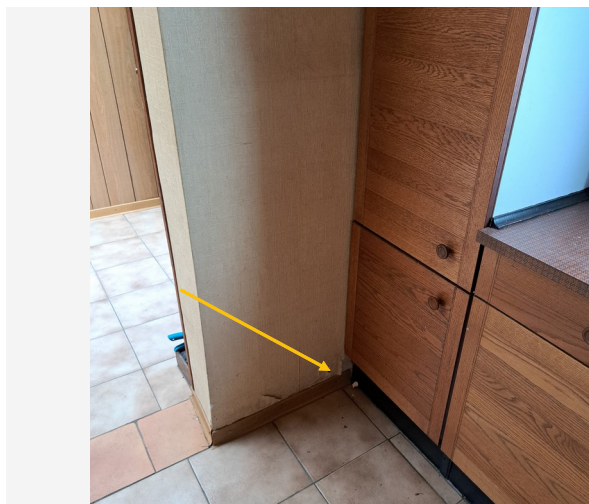
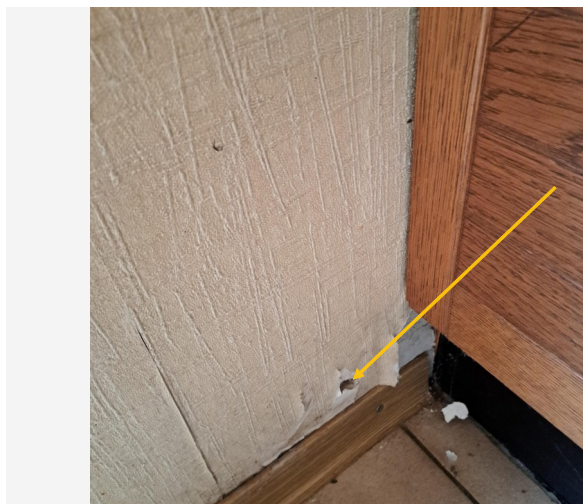
## Fiche 11: pleister wanden

Geen asbest

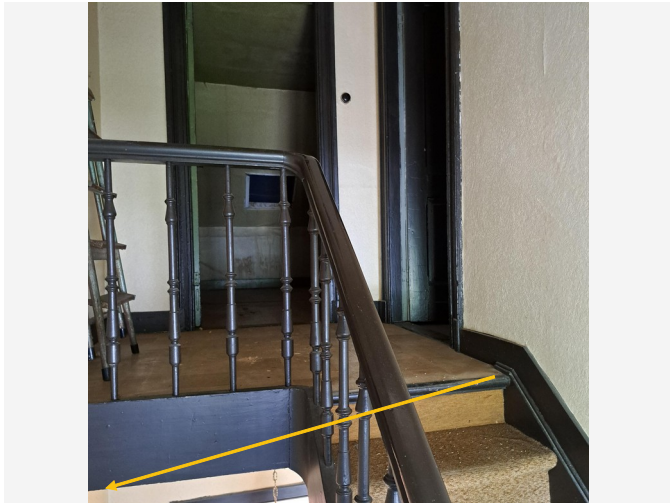
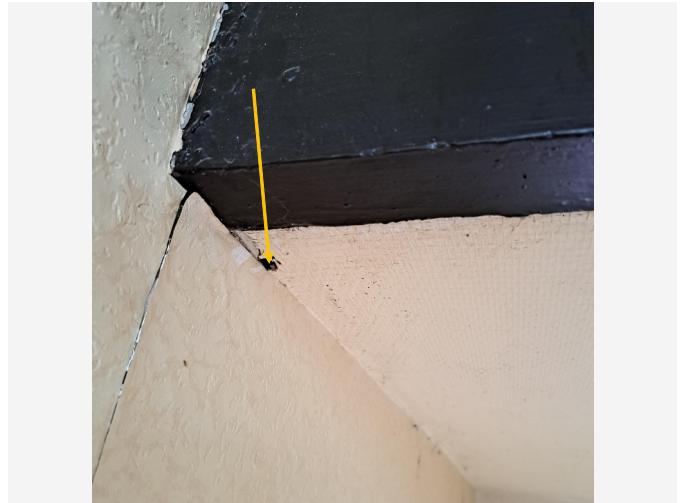
## Fiche 12: pleister plafonds

Geen asbest

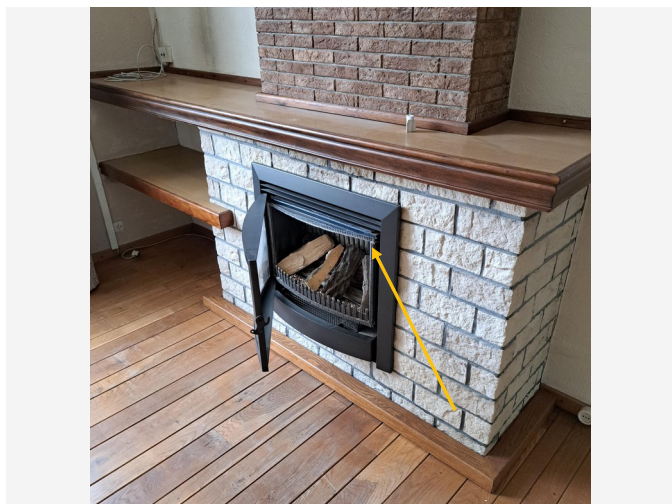
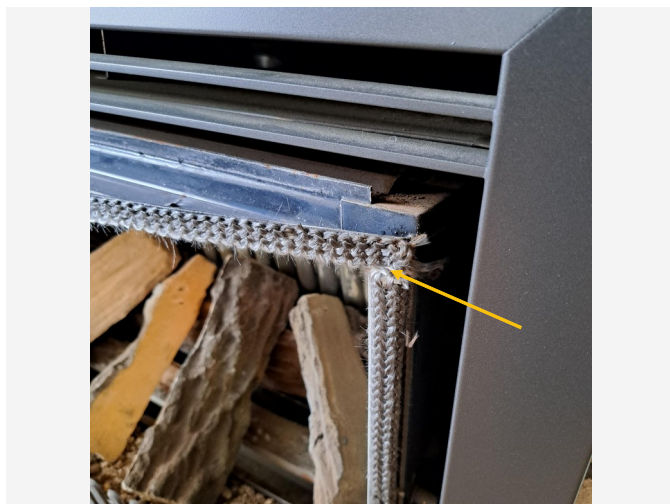
## Fiche 13: koord kachel

Geen asbest

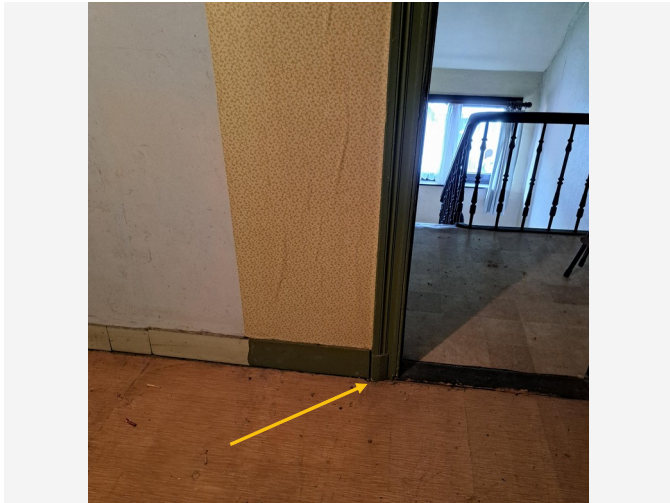
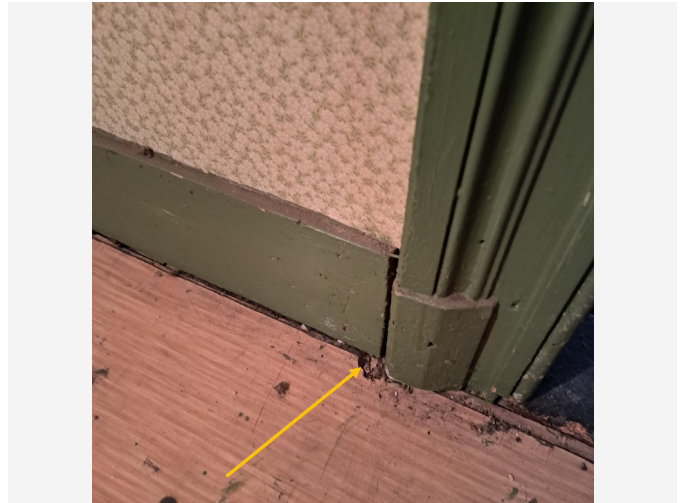
## Fiche 14: oude vloerzeil

Geen asbest
