# Asbestinventarisatattest

Hof ter Bekestraat 24, 2018 Antwerpen

Attestnummer : 20250507-000509.000

# Zone 1: Hoofdgebouw

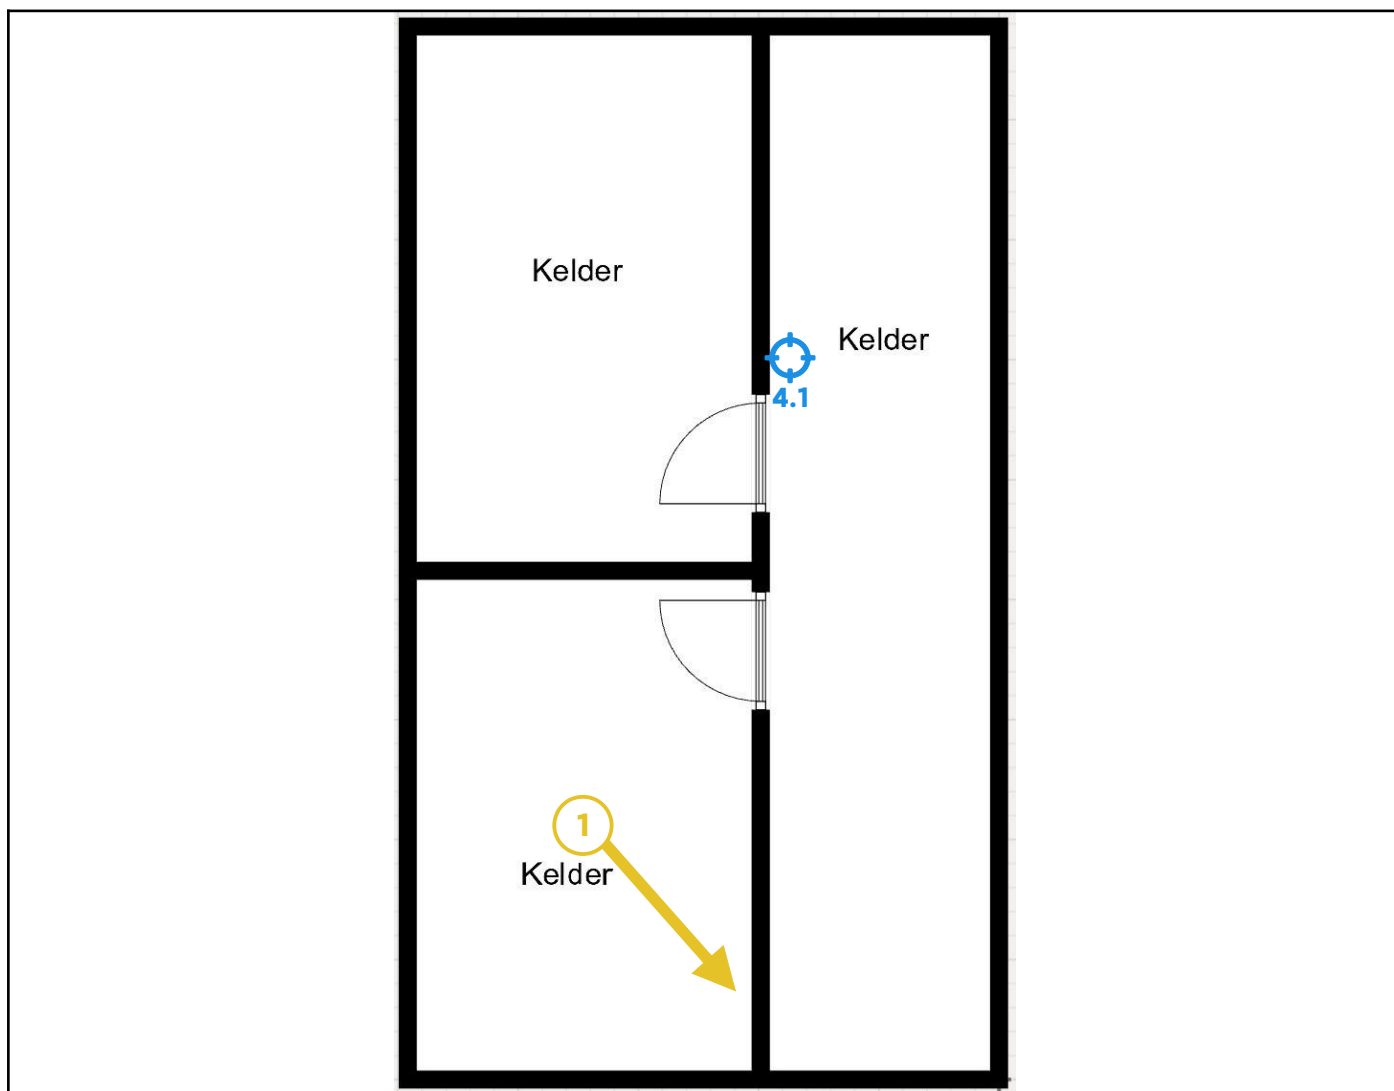
## Plan 1.1: Kelder

| Beschrijving | Type | Actie |
|---|---|---|
| 1. Elektriciteitskast | Asbestmateriaal | Zorgvuldig beheren |

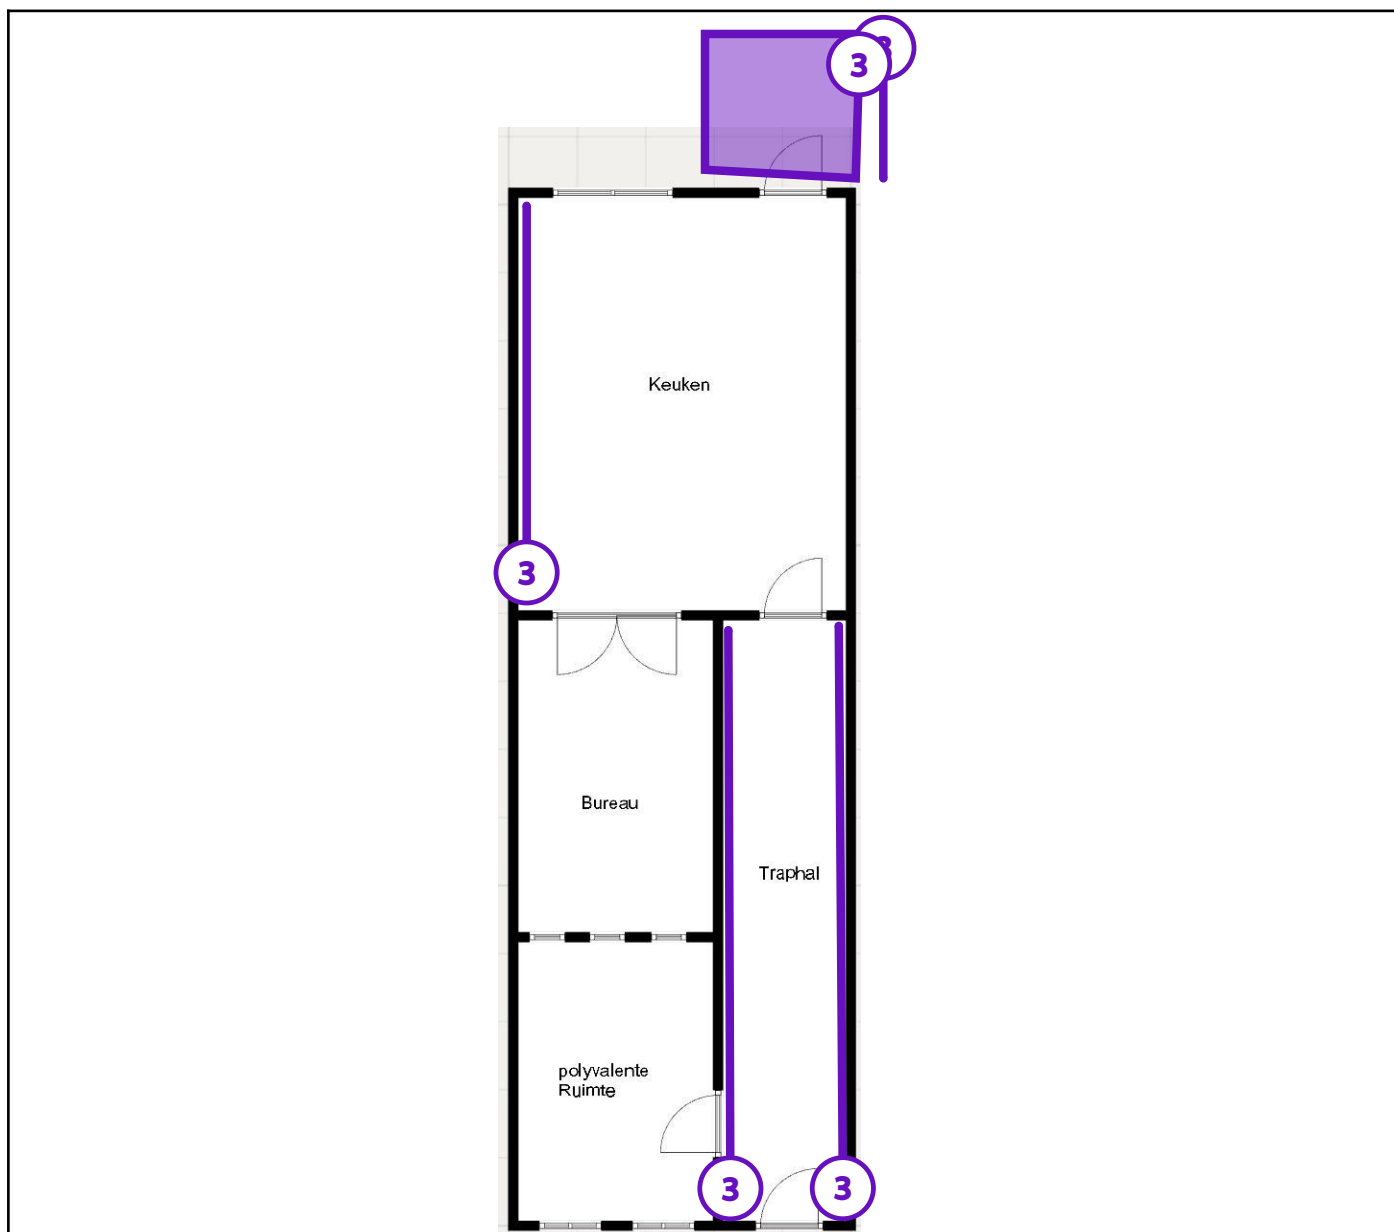
## Plan 1.2: Gelijkvloers

| Beschrijving | Type | Actie |
|---|---|---|
| 3. Tegellijm faiencetegel | Advies | - |

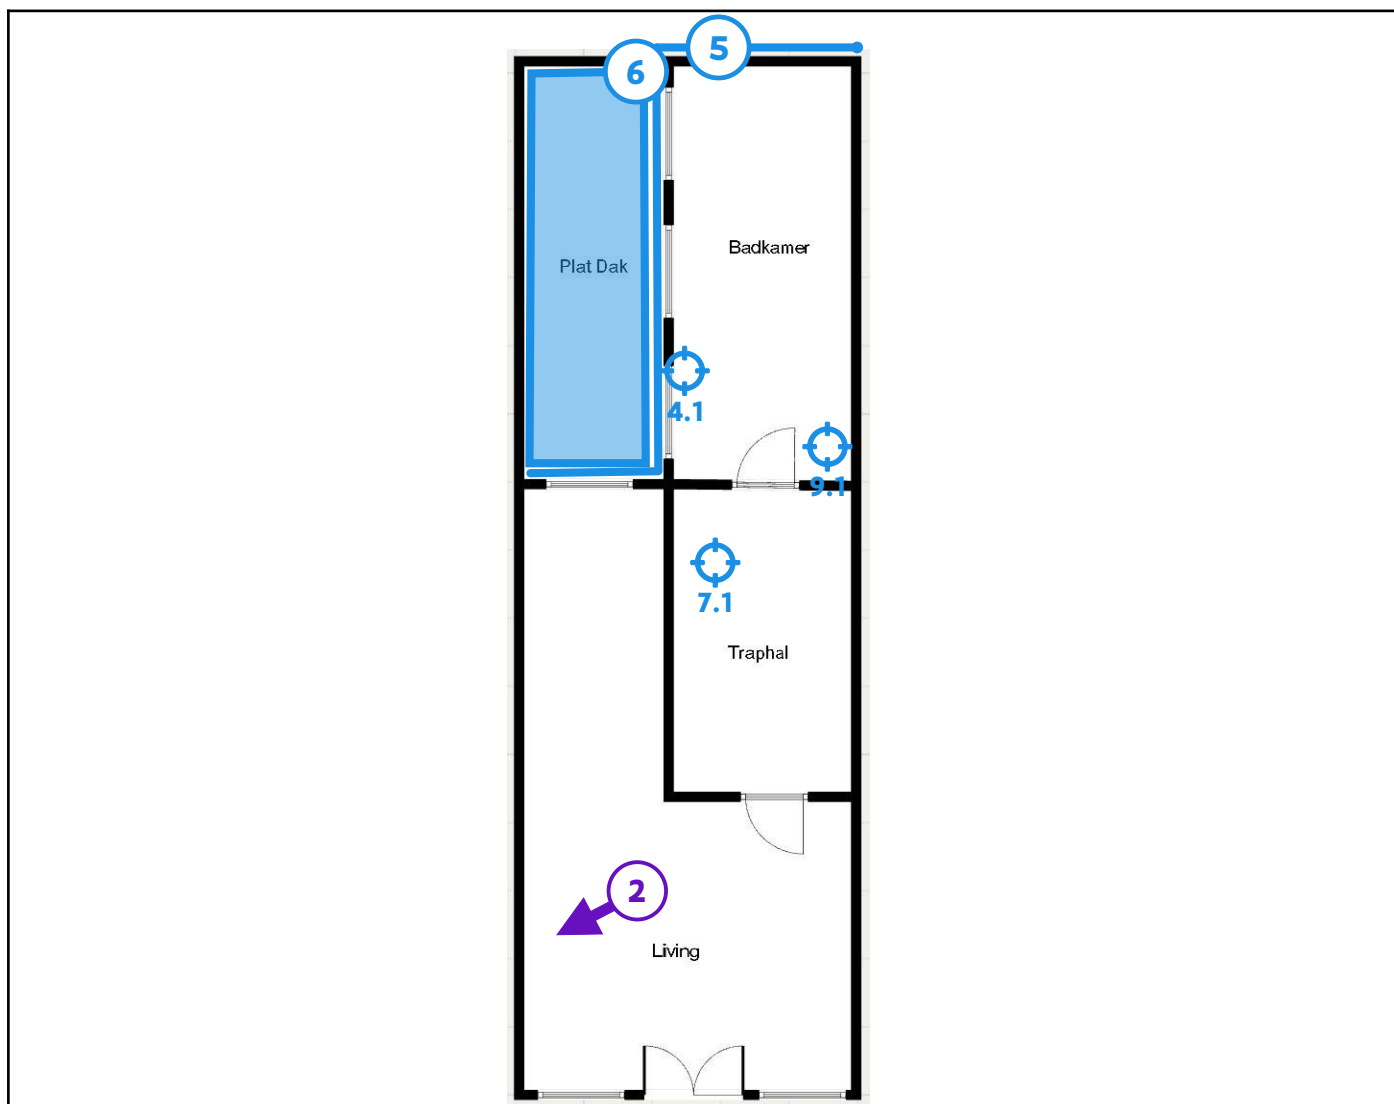
## Plan 1.3: 1e verdiep

| Beschrijving | Type | Actie |
|---|---|---|
| 2. Binnenkant schouw | Advies | - |

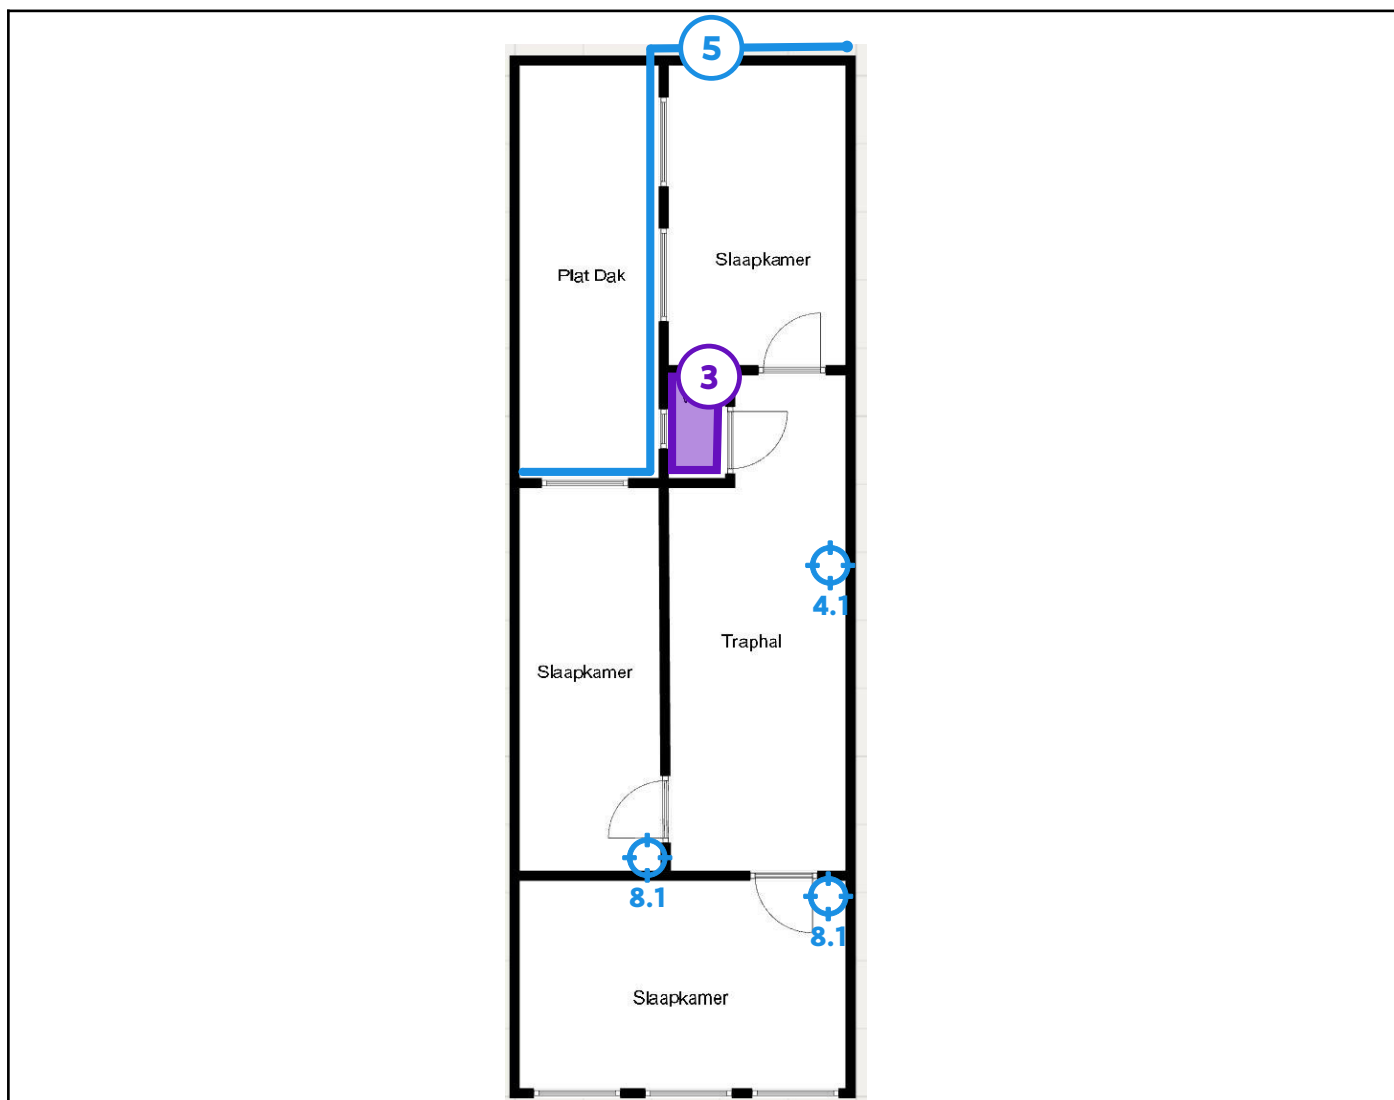
## Plan 1.4: 2e verdiep

| Beschrijving | Type | Actie |
|---|---|---|
| 3. Tegellijm faiencetegel | Advies | - |

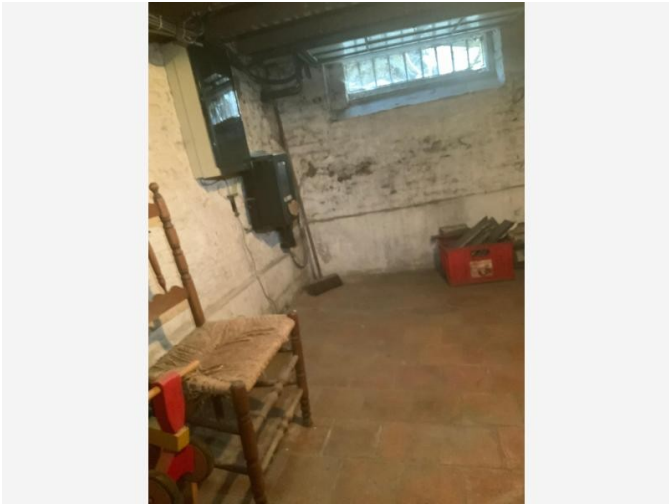
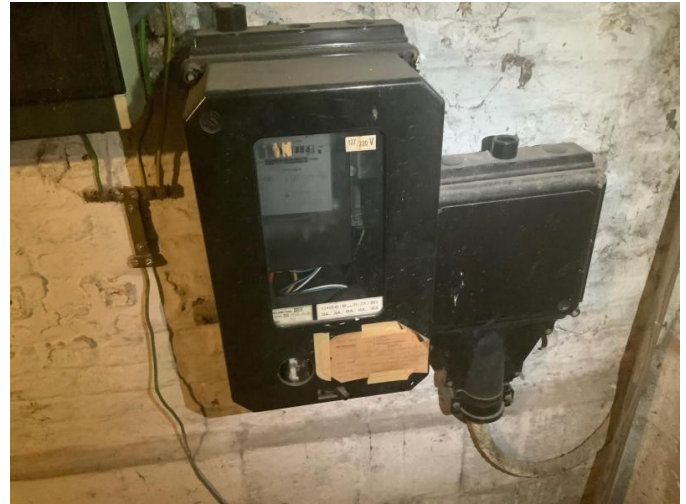
Overzichtsfoto

Detailfoto

Het asbestmateriaal valt onder de mijlpaal van 2040.

| Eindbeoordeling materiaalrisico | Laag materiaalrisico en/of verlaagde kans op vezelvrijgave |

| Gebondenheid | Categorie 1: hechtgebonden in oorsprong |
| Asbestsoort (vezeltype) | Crocidoliet aanwezig |
| Asbestconcentratie | Laag (< 50%) |
| Afschermingsgraad van het gehele materiaal | Geheel of deels (ook) vrij aan de binnenlucht |
| Toestand van het materiaal | Onbeschadigd, niet verweerd |

| Beschrijving | Elektriciteitskast |
| Asbestmateriaal | Plaat, paneel, tablet - Type Bakeliet |

Zorgvuldig beheren

- Zorg voor een veilig beheer. Vermijd het beschadigen van het asbestmateriaal. Controleer de toestand jaarlijks op wijzigingen.

- Eenvoudige handelingen: mag via doe-het-zelf of door werknemer(s) met opleidingsattest eenvoudige handelingen  
Omwille van het sterk hechtgebonden karakter van het materiaal kan men de asbesttoepassing voorzichtig en zonder beschadigingen verwijderen.

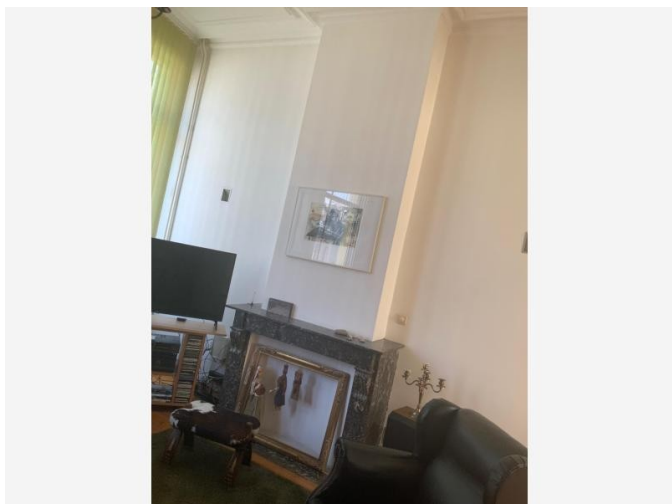
De schouw is volledig ingesloten. Het is niet mogelijk om de binnenkant te onderzoeken in kader van het niet-destructief onderzoek.

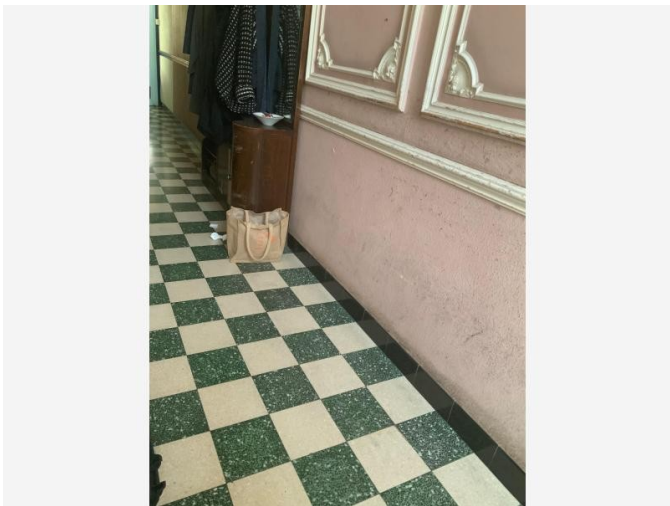
Bij het verwijderen van de tegels in de gang, keuken, vloer terras, keukenwand tuin, toilet 2e verdiep en gang 1e verdiep

, dient men uit te kijken of de achterliggende lijmlaag een zwarte kleur heeft. Indien dat het geval is dan kan men de lijmlaag best laten analyseren ter verduidelijking of deze al dan niet asbesthoudend is.

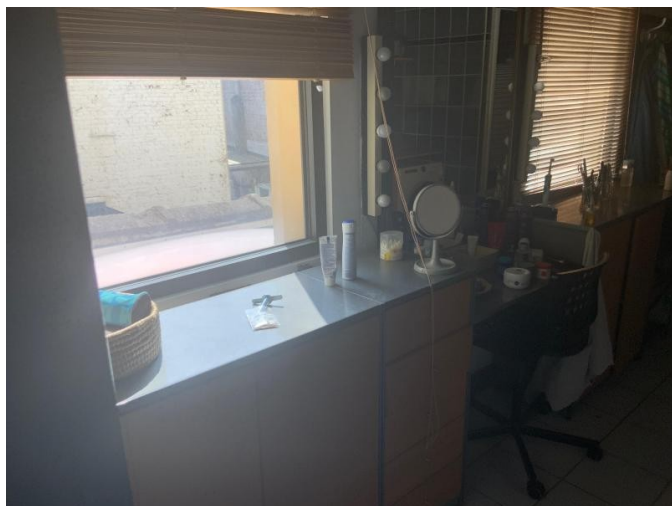
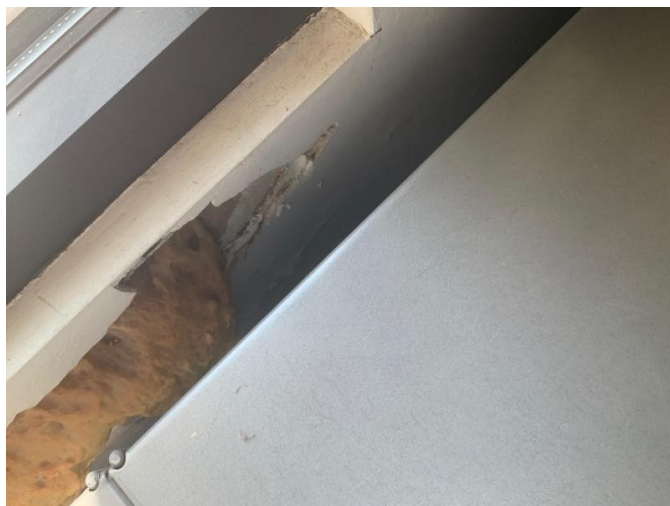
## Fiche 4: Pleisterwerk muren

Geen asbest

| # | Type | Referentie | Resultaat |
|---|---|---|---|
| 4.1 | Mengmonster | 2604-001 | Geen asbest |

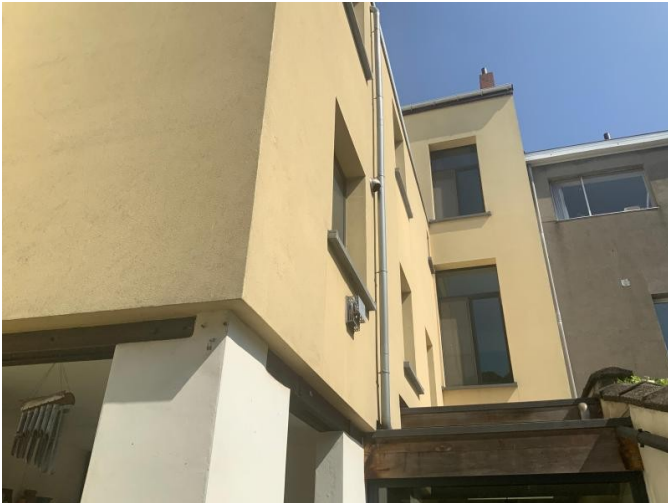
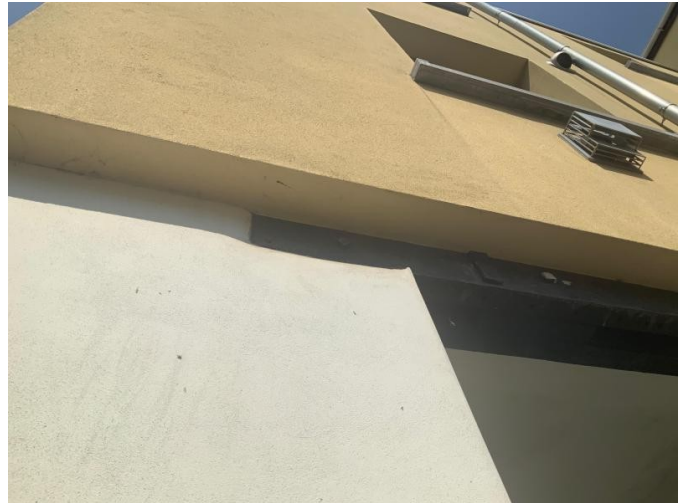
## Fiche 5: Crepi

Geen asbest

| Opmerking | Het bewijsstuk geeft aan dat het materiaal werd geplaatst na 2001. |

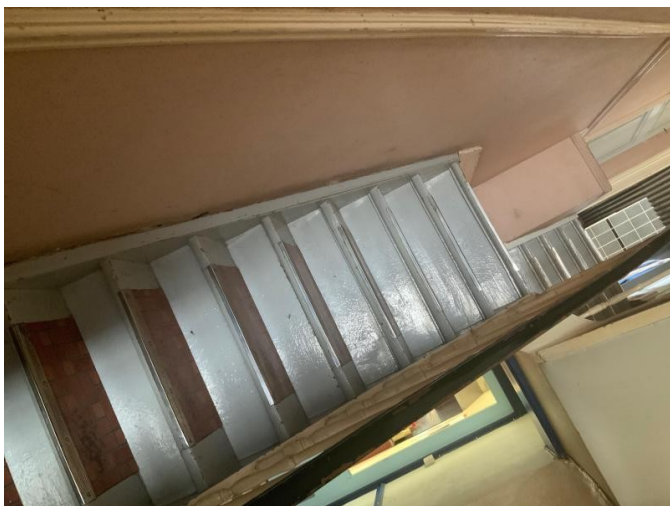
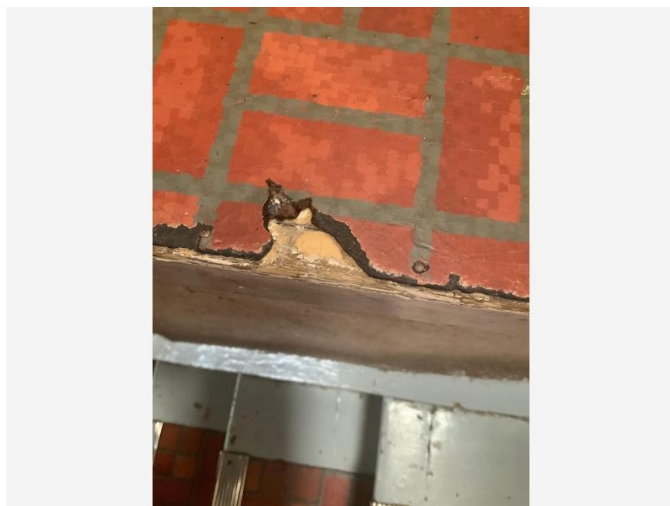
## Fiche 7: Vloerzeil

Geen asbest

| # | Type | Referentie | Resultaat |
|---|---|---|---|
| 7.1 | Puntmonster | 2604-003 | Geen asbest |

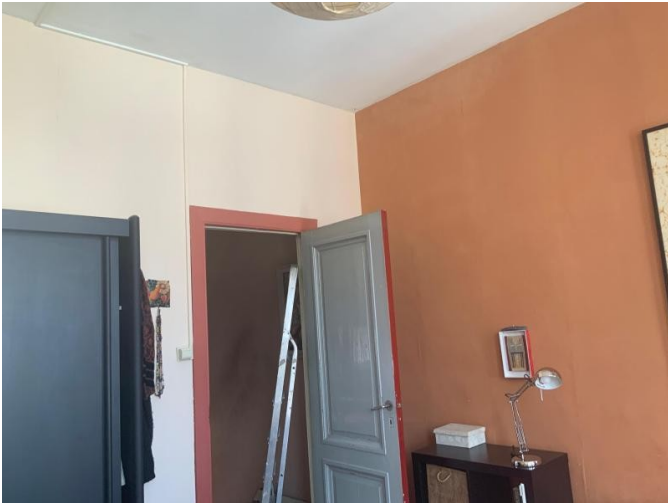
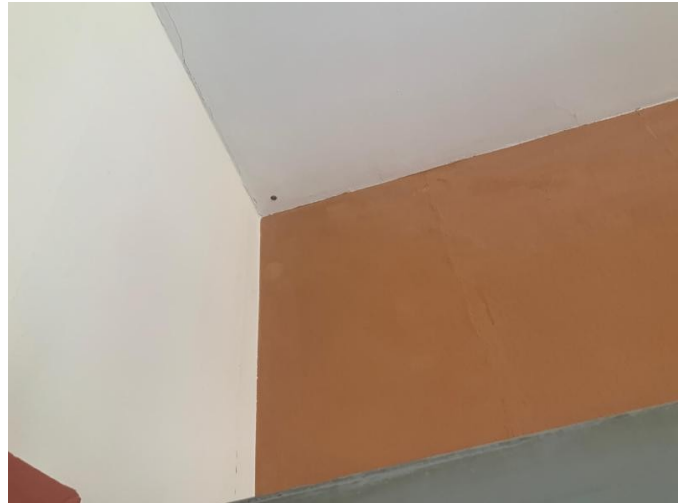
## Fiche 8: Pleisterwerk plafond

Geen asbest

| # | Type | Referentie | Resultaat |
|---|---|---|---|
| 8.1 | Mengmonster | 2604-002 | Geen asbest |

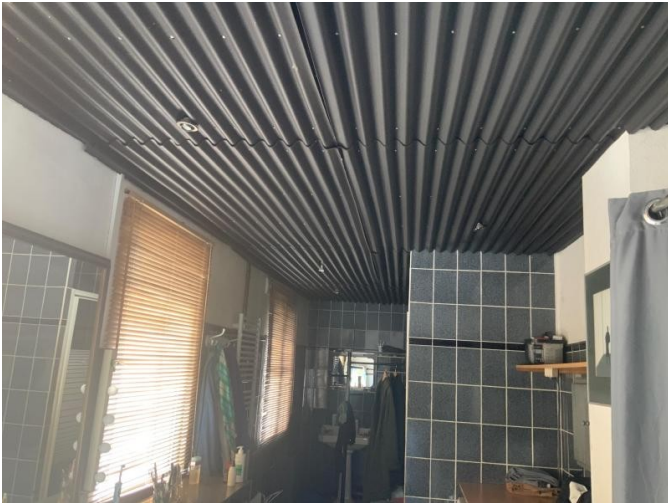
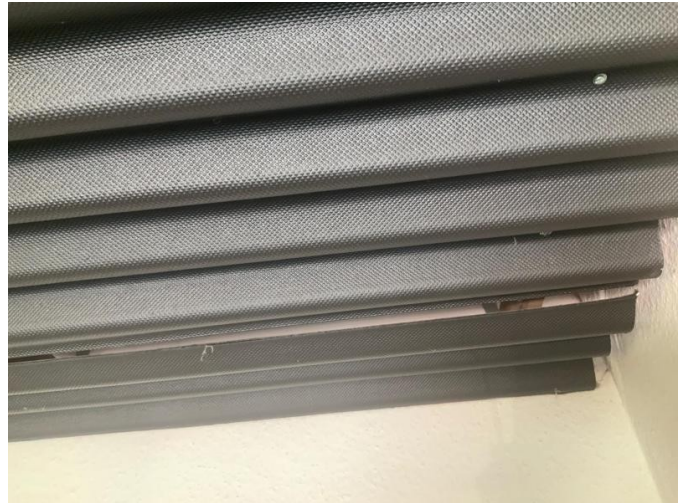
## Fiche 9: Golfplaat

Geen asbest

| # | Type | Referentie | Resultaat |
|---|---|---|---|
| 9.1 | Puntmonster | 2604-004 | Geen asbest |
