# Asbestinventarisatetest

Van Praetlei 133, 2170 Antwerpen

Attestnummer : 20250416-000319.000

Uitgegeven op : 16.04.2025

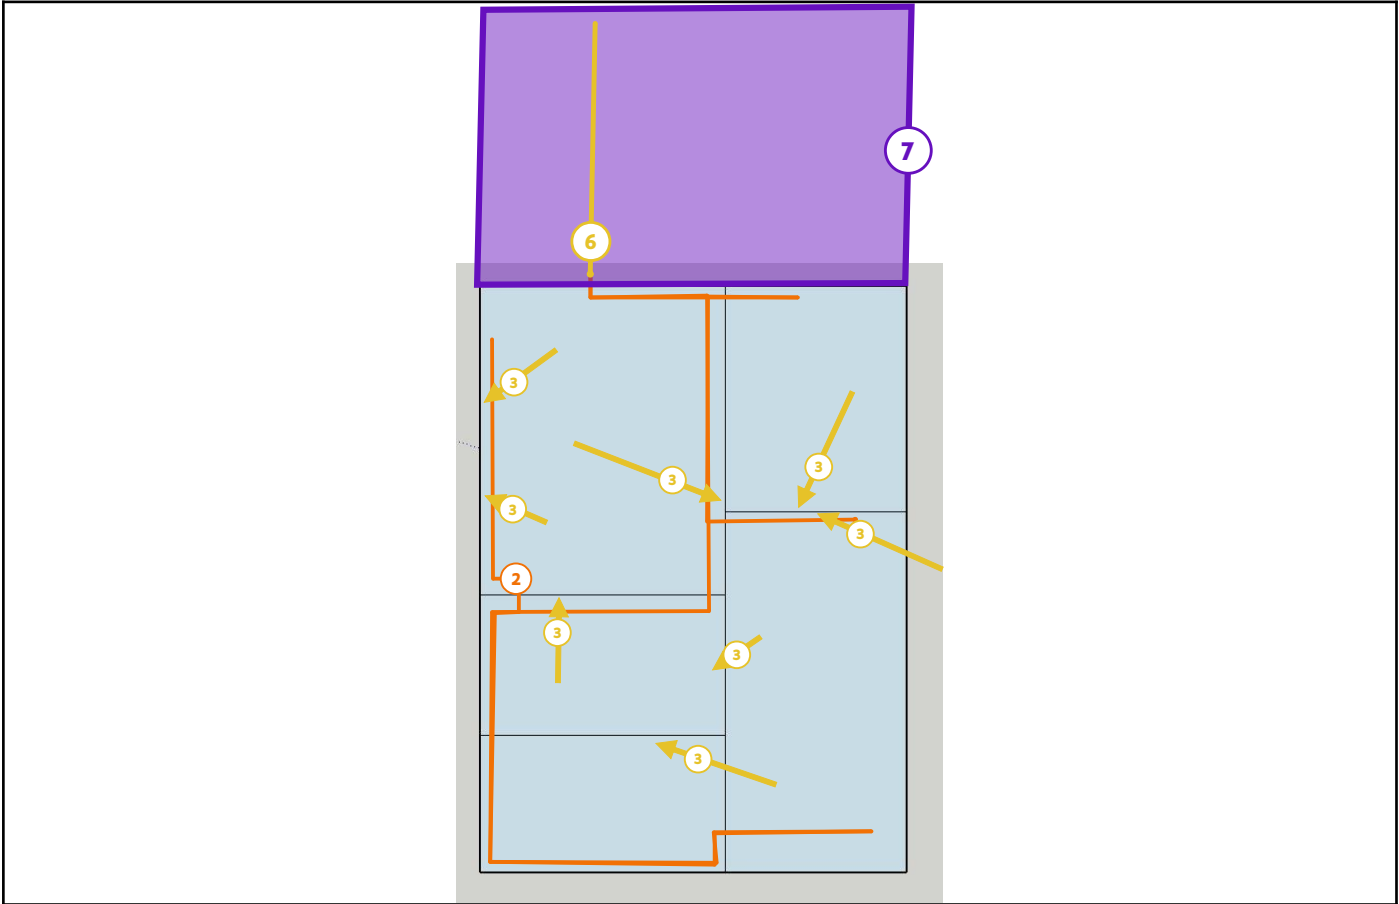
# Plan 1.1: Kelder

| Beschrijving | Type | Actie |
|---|---|---|
| 2. Leidingisolatie | Asbestmateriaal | Verwijderen |
| 3. Bakelieten elementen | Asbestmateriaal | Zorgvuldig beheren |
| 6. Roofing rond buis | Asbestmateriaal | Zorgvuldig beheren |
| 7. Kruipkelder | Beperking | - |

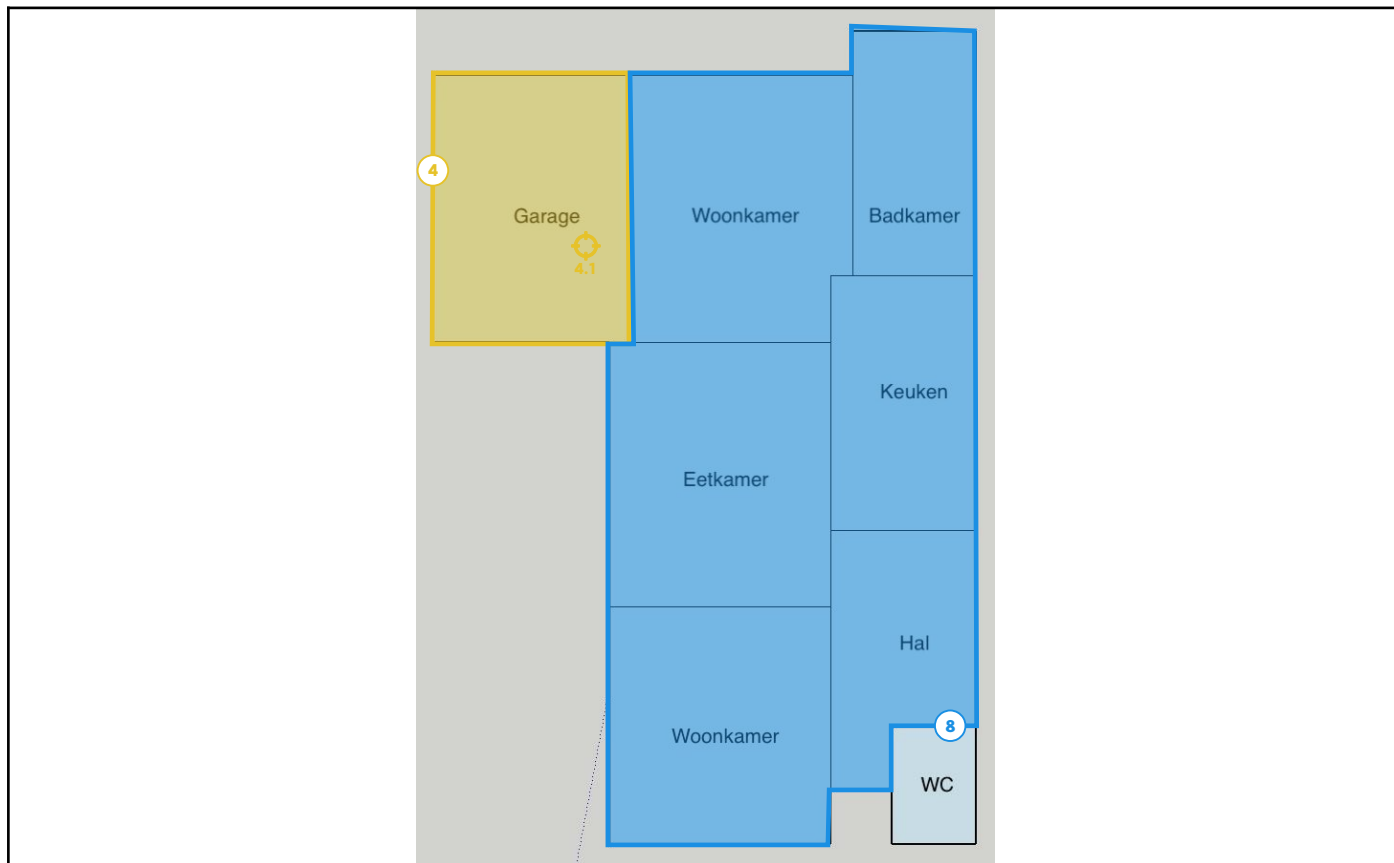
## Plan 1.4: Gelijkvloers (vloeren en plafonds)

| Beschrijving | Type | Actie |
|---|---|---|
| 4. Onderdakplaten | Asbestmateriaal | Zorgvuldig beheren |
| 8. Pleisterwerk plafonds | Geen asbest | - |

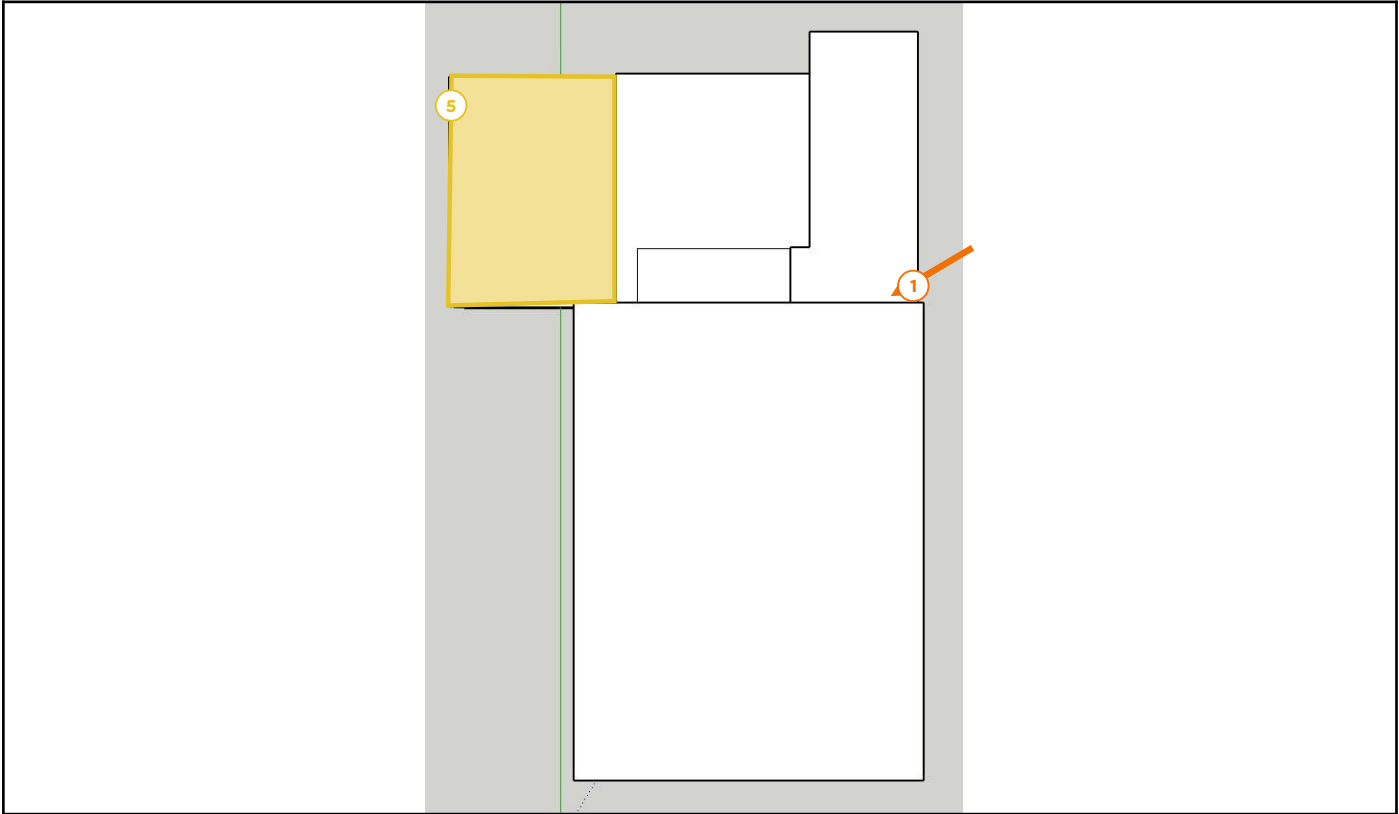
# Plan 1.6: Dakplan

| Beschrijving | Type | Actie |
|---|---|---|
| 1. Buis + Schouwhoed | Asbestmateriaal | Verwijderen |
| 5. Roofing | Asbestmateriaal | Zorgvuldig beheren |

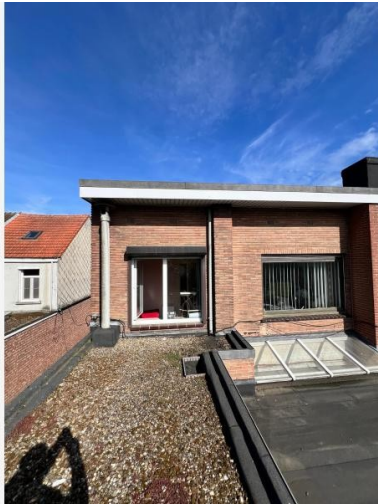
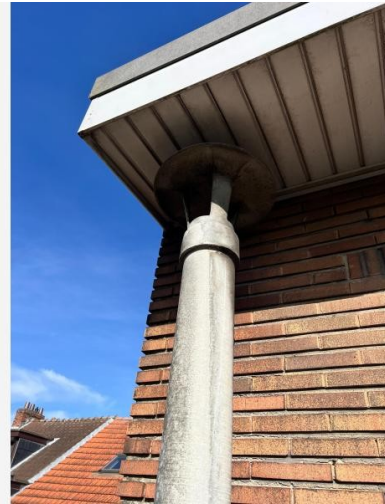
Het asbestmateriaal valt onder de mijlpaal van 2040.

| Eindbeoordeling materiaalisico | Verhoogd materiaalisico en/of verhoogde kans op vezelvrijgave |

| Asbestsoort (vezeltype) | Crocidoliet aanwezig |
| Toestand van het materiaal | Matig beschadigd, matig verweerd |

| Beschrijving | Buis + Schouwwhoed |

- Verwijder dit asbestmateriaal zo snel mogelijk. Volg de toestand goed op.

- Eenvoudige handelingen: mag via doe-het-zelf of door werknemer(s) met opleidingsattest eenvoudige handelingen  
Hechtgebonden buitentoepassingen mogen zelf verwijderd worden, mits geen beschadiging van de toepassing en contaminatie van de omgeving kan gegarandeerd worden. Alle maatregelen opgenomen in de wetgeving (Vlarem en codex Welzijn op het Werk) moeten strikt nageleefd worden.
- Eenvoudige handelingen: enkel door erkend asbestverwijderaar  
In se zou de schouwwhoed verwijderd kunnen worden door deze los te koppelen van de buis zonder enige beschadigingen. Indien toch niet mogelijk wordt er aangeraden om een erkende verwijderaar in te schakelen.

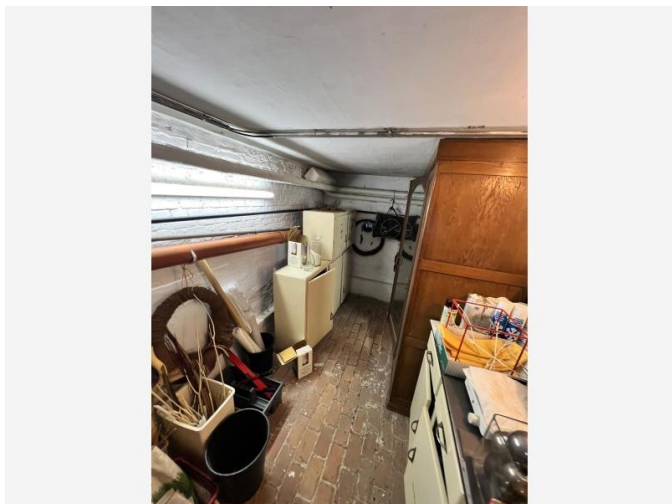
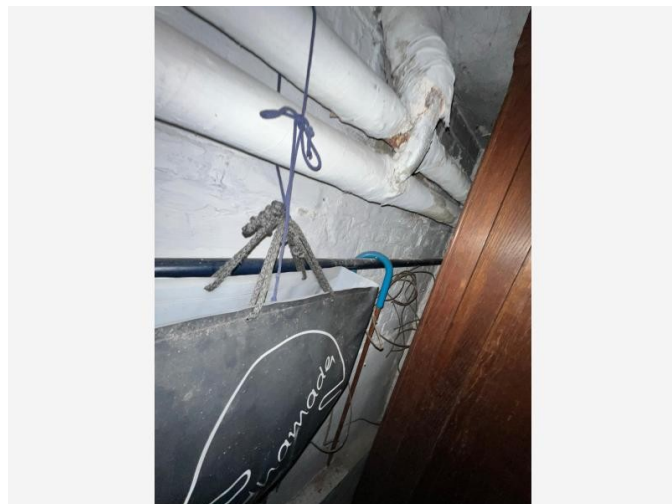
Het asbestmateriaal valt onder de mijlpaal van 2034.

| Eindbeoordeling materiaalrisico | Verhoogd materiaalrisico en/of verhoogde kans op vezelvrijgave |

| Asbestsoort (vezeltype) | Crocidoliet aanwezig |
| Asbestconcentratie | Hoog ( $\geq 50\%$ ) |

| Beschrijving | Leidingisolatie |

- Verwijder dit asbestmateriaal zo snel mogelijk. Volg de toestand goed op.
- Voer bijkomende staalname(s) uit.

- Hermetische zone (erkend asbestverwijderaar)  
Deze verwijdermethode valt onder de vorm van hermetische zone conform de VLAREM en de Codex Welzijn op het werk. Het verwijderen van deze toepassing vormt dankzij de gesloten binnenruimte een groot risico op het inademen van asbestvezels. Alle maatregelen opgenomen in de wetgeving moeten strikt nageleefd worden.

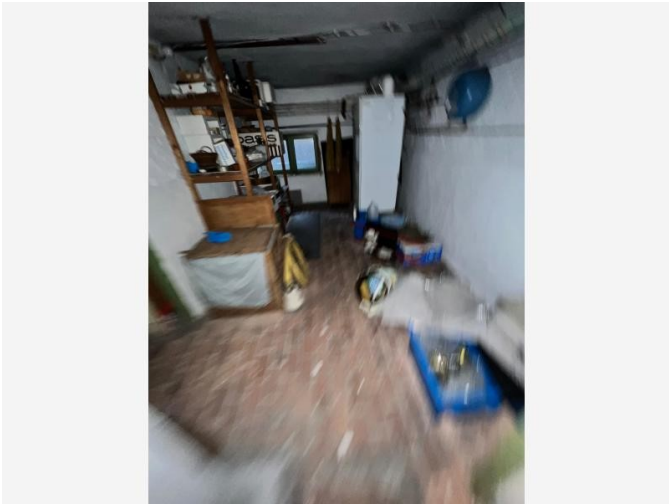
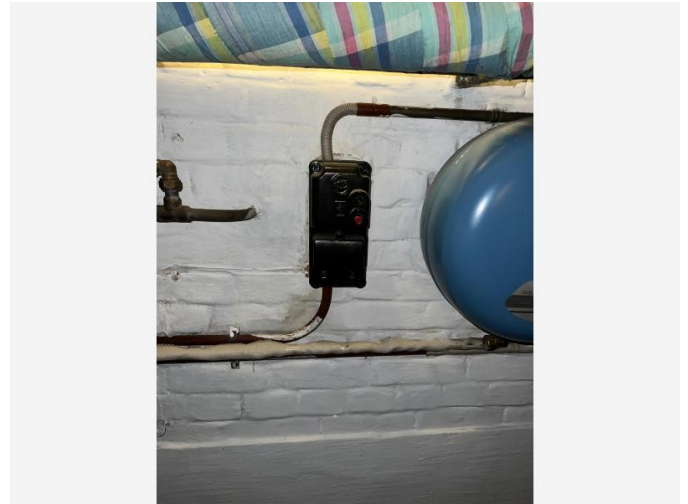
Het asbestmateriaal valt onder de mijlpaal van 2040.

| Eindbeoordeling materiaalrisico | Laag materiaalrisico en/of verlaagde kans op vezelvrijgave |

| Asbestsoort (vezeltype) | Crocidoliet aanwezig |

| Beschrijving | Bakelieten elementen |

- Zorg voor een veilig beheer. Vermijd het beschadigen van het asbestmateriaal. Controleer de toestand jaarlijks op wijzigingen.
- Zorg voor een veilig beheer en verwijder dit asbestmateriaal wanneer het bij werken eenvoudig bereikbaar wordt. Controleer de toestand jaarlijks op wijzigingen.

- Eenvoudige handelingen: mag via doe-het-zelf of door werknemer(s) met opleidingsattest eenvoudige handelingen  
Deze verwijdermethode valt onder de vorm van eenvoudige handelingen conform de VLAREM en de Codex Welzijn op het werk. De toestand moet echter ongewijzigd blijven tijdens het verwijderen. Alle maatregelen opgenomen in de wetgeving moeten strikt nageleefd worden.

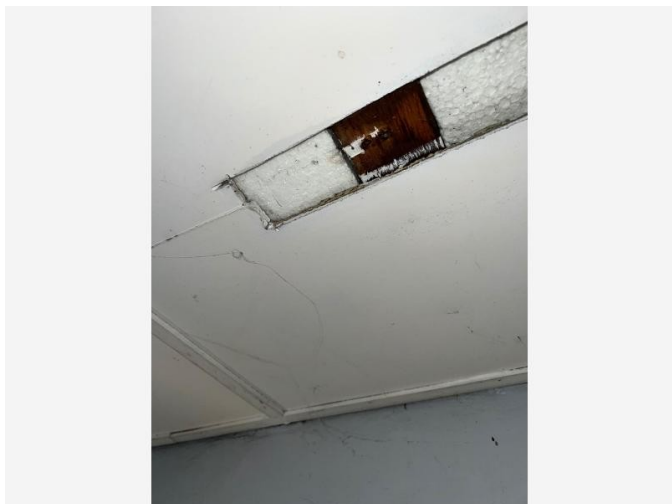
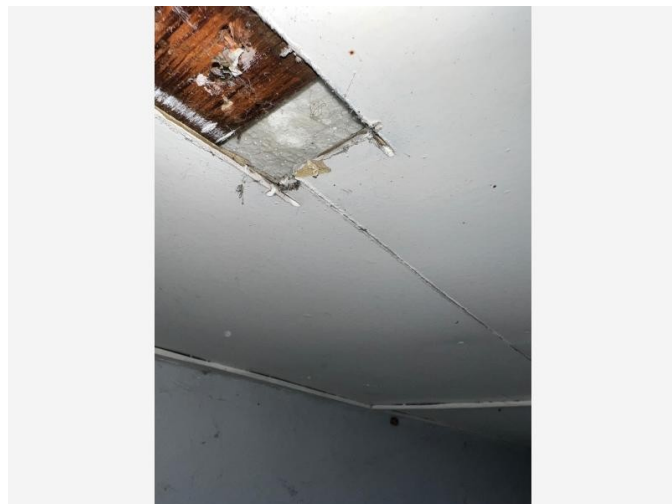
Het asbestmateriaal valt onder de mijlpaal van 2040.

| Eindbeoordeling materiaalrisico | Zeer laag materiaalrisico en/of zeer lage kans op vezelvrijgave |

| Asbestsoort (vezeltype) | Alleen chrysotiel |

| Beschrijving | Onderdakplaten |

- Zorg voor een veilig beheer en verwijder dit asbestmateriaal wanneer het bij werken eenvoudig bereikbaar wordt. Controleer de toestand jaarlijks op wijzigingen.

- Eenvoudige handelingen: enkel door erkend asbestverwijderaar  
Deze verwijdermethode valt onder de vorm van eenvoudige handelingen 'enkel door een erkend asbestverwijderaar' conform de VLAREM en de Codex Welzijn op het werk aangezien de kans op schadevorming tijdens de verwijderingswerken zeer groot is. Alle maatregelen opgenomen in de wetgeving moeten strikt nageleefd worden.

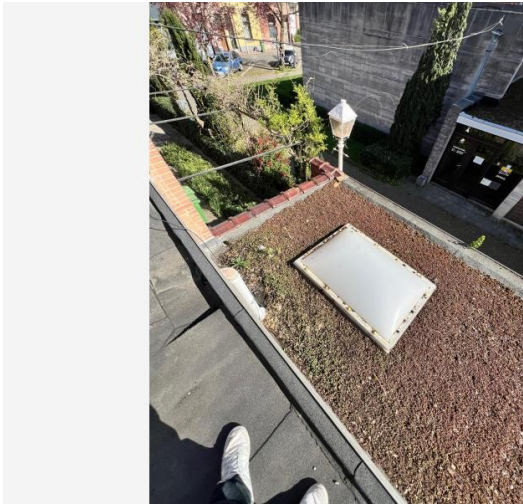
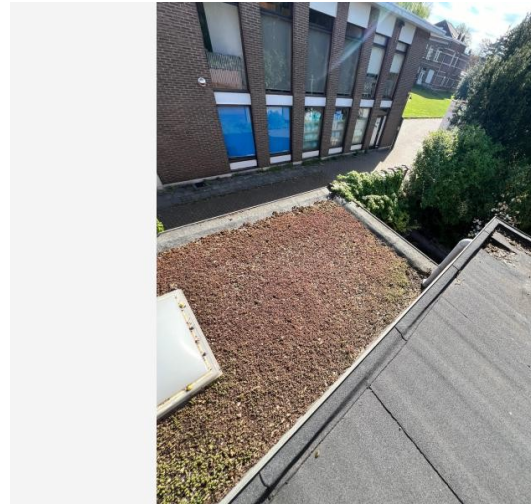
Het asbestmateriaal valt onder de mijlpaal van 2040.

| Eindbeoordeling materiaalrisico | Laag materiaalrisico en/of verlaagde kans op vezelvrijgave |

| Toestand van het materiaal | Licht beschadigd, licht verweerd. Intact calciumsilicaatmateriaal of categorie III 'gebondenheid' |

| Beschrijving | Roofing |

- Zorg voor een veilig beheer. Vermijd het beschadigen van het asbestmateriaal. Controleer de toestand jaarlijks op wijzigingen.
- Voer bijkomende staalname(s) uit.

- Eenvoudige handelingen: enkel door erkend asbestverwijderaar  
Deze verwijdermethode valt onder de vorm van eenvoudige handelingen 'enkel door een erkend asbestverwijderaar' conform de VLAREM en de Codex Welzijn op het werk aangezien de kans op schadevorming tijdens de verwijderingswerken zeer groot is. Alle maatregelen opgenomen in de wetgeving moeten strikt nageleefd worden. Het is aangeraden om eerst stalen te laten nemen alvorens over te gaan tot de verwijdering van deze toepassing.

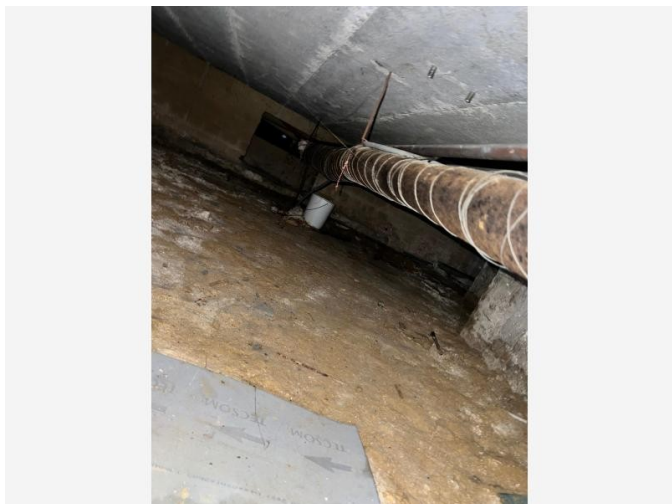
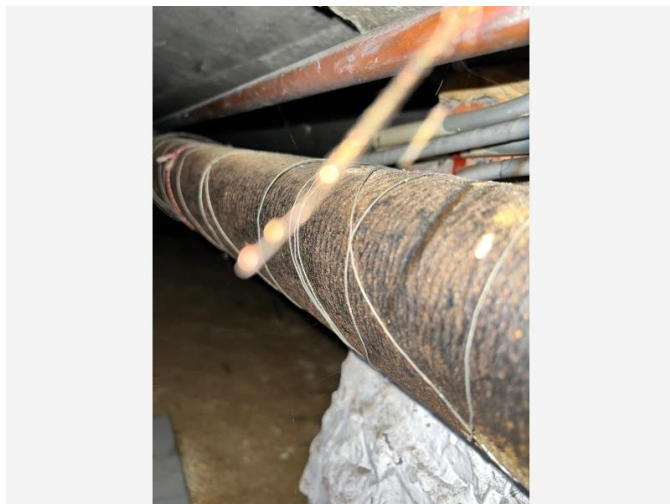
Het asbestmateriaal valt onder de mijlpaal van 2040.

| Eindbeoordeling materiaalrisico | Laag materiaalrisico en/of verlaagde kans op vezelvrijgave |

| Toestand van het materiaal | Licht beschadigd, licht verweerd. Intact calciumsilicaatmateriaal of categorie III 'gebondenheid' |

| Beschrijving | Roofing rond buis |
| Opmerking | Hoeveelheid werd bepaald bij benadering en kan niet gebruikt worden voor het bepalen van de verwijderingskosten. Betreft de leiding die loopt door de kruipkelder. |

- Zorg voor een veilig beheer. Vermijd het beschadigen van het asbestmateriaal. Controleer de toestand jaarlijks op wijzigingen.
- Voer bijkomende staalname(s) uit.

- Eenvoudige handelingen: enkel door erkend asbestverwijderaar  
Deze verwijdermethode valt onder de vorm van eenvoudige handelingen 'enkel door een erkend asbestverwijderaar' conform de VLAREM en de Codex Welzijn op het werk aangezien de kans op schadevorming tijdens de verwijderingswerken zeer groot is. Alle maatregelen opgenomen in de wetgeving moeten strikt nageleefd worden. Het is aangeraden om eerst stalen te laten nemen alvorens over te gaan tot de verwijdering van deze toepassing.

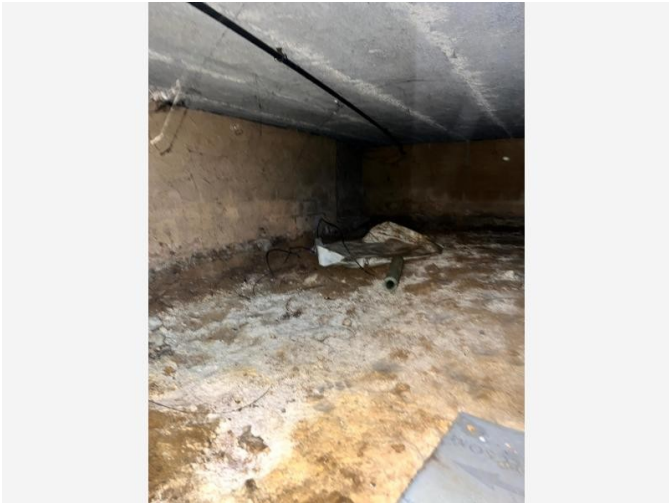
*Situeringsfoto*

**Reden:** Ruimte met een hoogte lager dan 1,50m

**Uitleg van de asbestdeskundige:** Ruimtes met een hoogte lager dan 1,50m vormen een permanente onderzoeksbeperking.

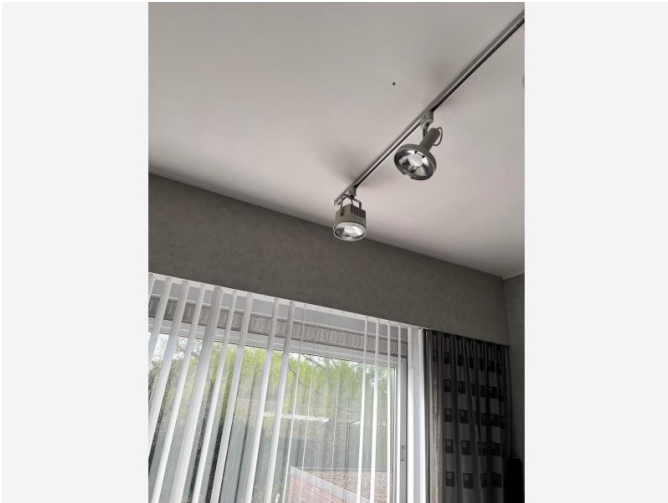
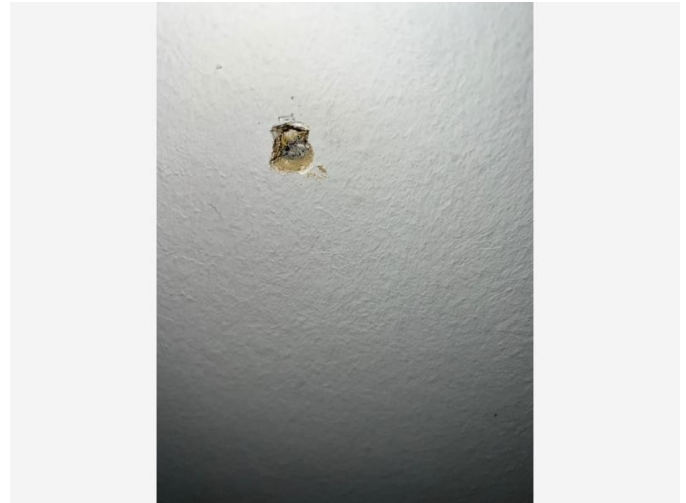
## Fiche 8: Pleisterwerk plafonds

Geen asbest

| # | Type | Referentie | Resultaat |
|---|---|---|---|
| 8.1 | Mengmonster | 15042522 | Geen asbest |

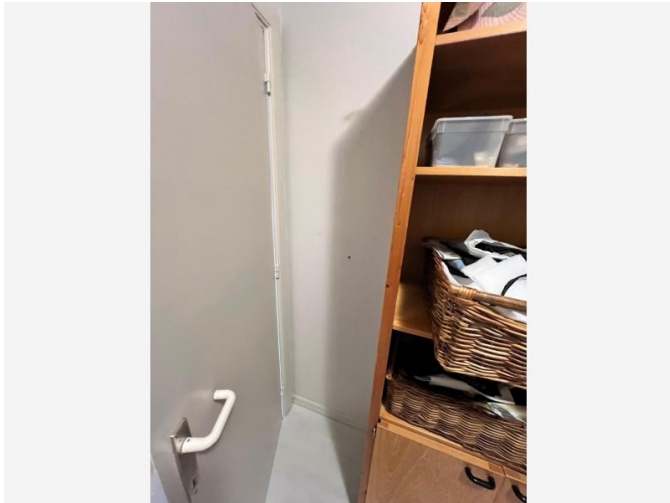
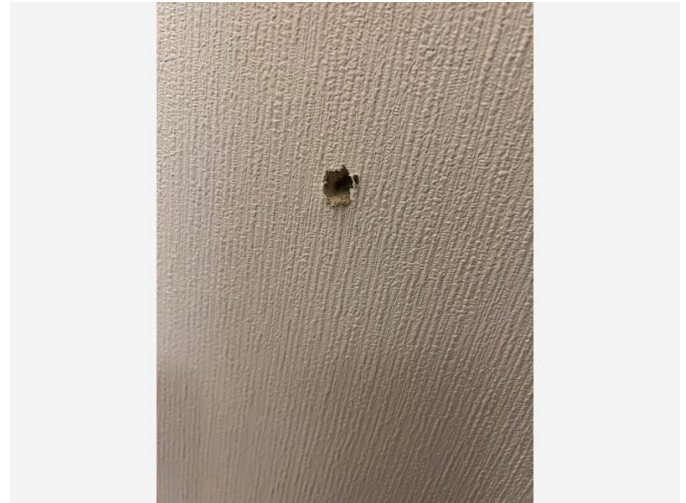
## Fiche 9: Pleisterwerk muren

Geen asbest
