# Asbestinventarisatetest

Pittinckxlaan 3, 2980 Zoersel

Attestnummer : 20240627-000064.000

Uitgegeven op : 27.06.2024

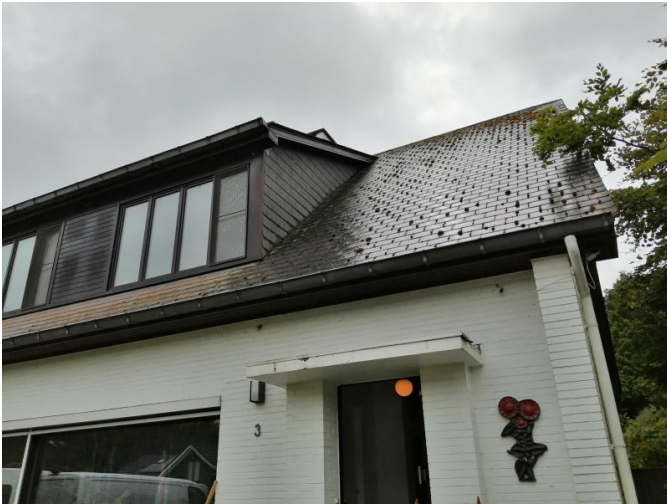
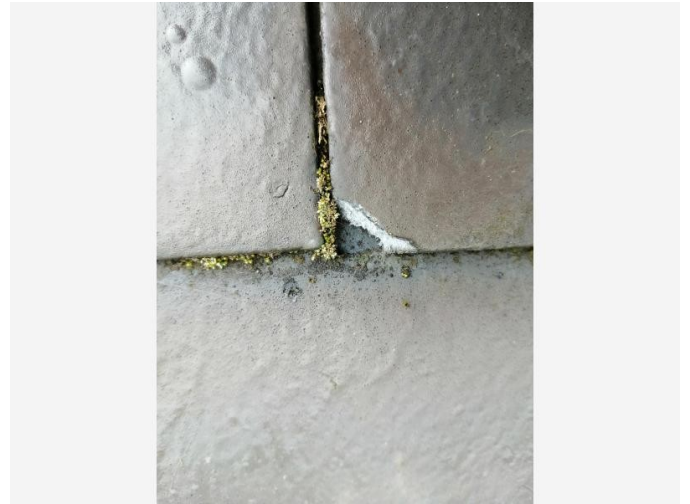
Het asbestmateriaal valt onder de mijlpaal van 2034.

| Eindbeoordeling materiaalrisico | Verhoogd materiaalrisico en/of verhoogde kans op vezelvrijgave |
| Opmerking | lokale vasthechting van mos, materiaal nog in goede staat en hechtgebonden. |

| Gebondenheid | Categorie 1: hechtgebonden in oorsprong |
| Asbestsoort (vezeltype) | Alleen chrysotiel |
| Asbestconcentratie | Laag (< 50%) |
| Afschermingsgraad van het gehele materiaal | Geheel of deels vrij aan de buitenlucht |
| Toestand van het materiaal | Matig beschadigd, matig verweerd |

| # | Type | Referentie | Resultaat |
|---|---|---|---|
| 1.1 | Puntmonster | PTXL3Z-lei | Chrysotiel |

| Beschrijving | leien |
| Hoeveelheid (oppervlakte - aantal) | <ul style="list-style-type: none"><li>• 170,00 m<sup>2</sup> - 1 stuk</li></ul> |

Verwijderen

- Zorg voor een veilig beheer. Vermijd het beschadigen van het asbestmateriaal. Controleer de toestand jaarlijks op wijzigingen.
- Hemelwater dat afspoelt van asbestcement daken of gevels kan asbestdeeltjes bevatten. Gebruik het enkel voor gesloten circuits (bv. spoelen toiletten). Reinig na het vervangen van het dak of de gevel de dakgoten en regenwaterput of -ton om asbesthoudend sediment of slib te verwijderen

- Eenvoudige handelingen: mag via doe-het-zelf of door werknemer(s) met opleidingsattest eenvoudige handelingen  
leien in geheel afnemen en verwijderen als asbestafval

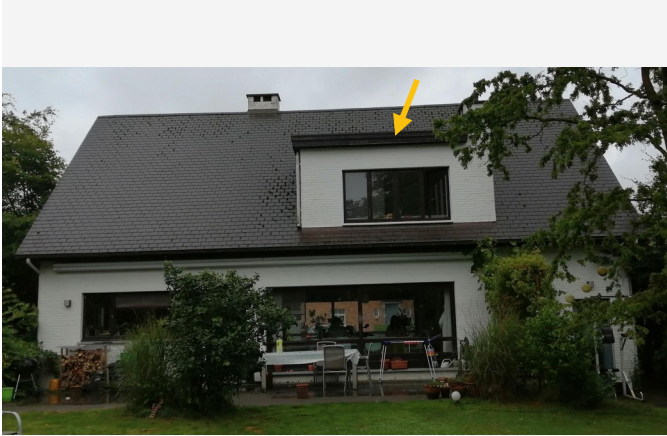
Situeringsfoto

**Reden:** Het te onderzoeken materiaal situeert zich hoger dan 3,50 m te rekenen vanaf een veilige ondergrond

**Uitleg van de asbestdeskundige:** materiaal niet waarneembaar gezien grote hoogte

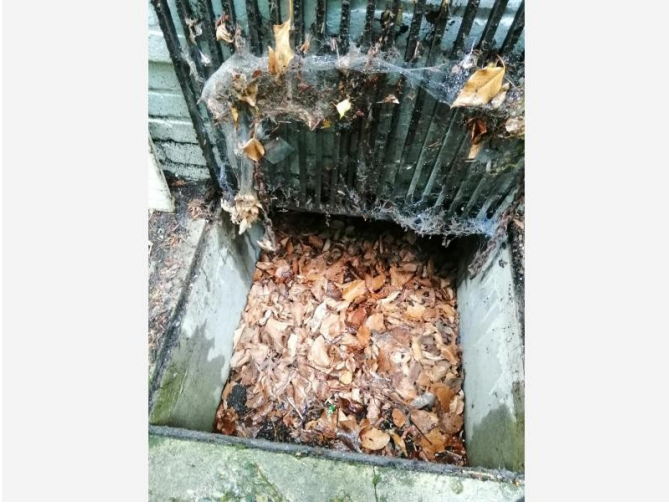
*Situeringsfoto*

**Reden:** Het onderzoek kan niet uitgevoerd worden binnen de bepalingen van de Welzijnswet

**Uitleg van de asbestdeskundige:** geringe hoogte

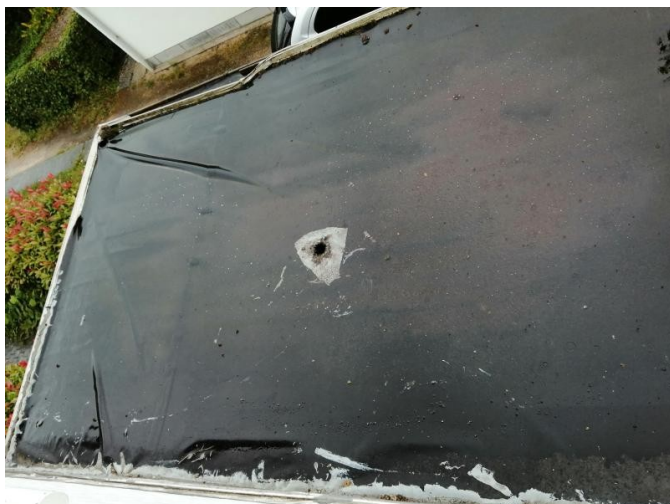
plat dak berging in epdm

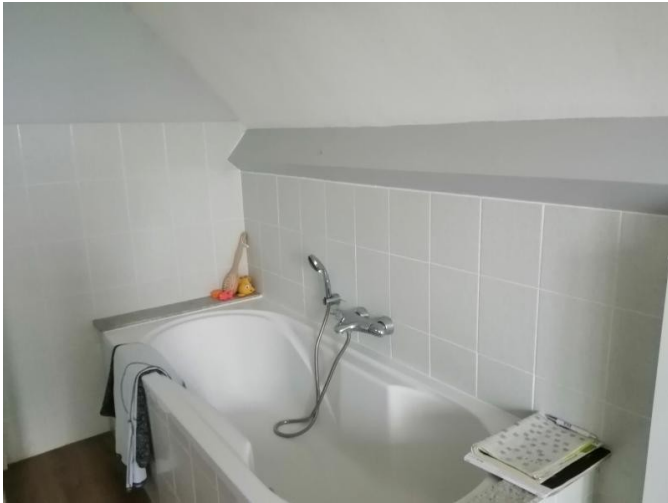
materiaal niet waarneembaar, staalname enkel mogelijk mits destructief onderzoek

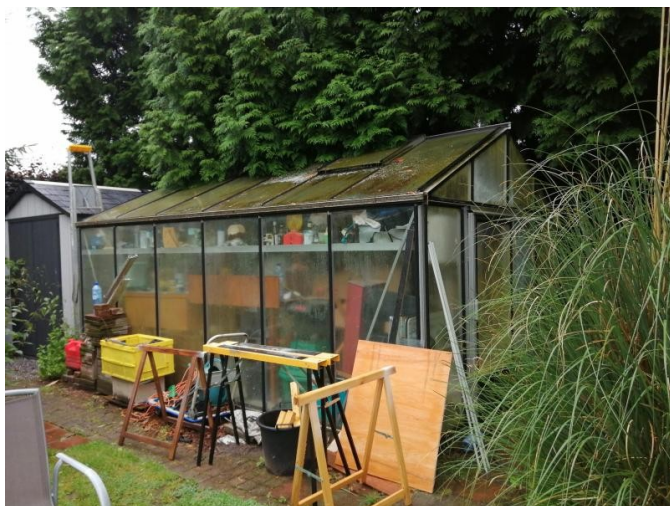
opbouw serre in alu profiel, glas gezet in rubbers. Binnen geen asbestmaterialen aangetroffen

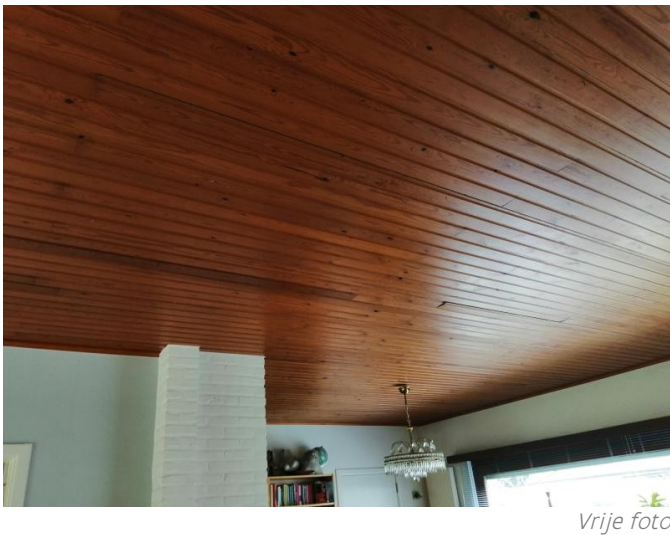
plafonds deels uitgevoerd in gipskartonplaat, deels in hout

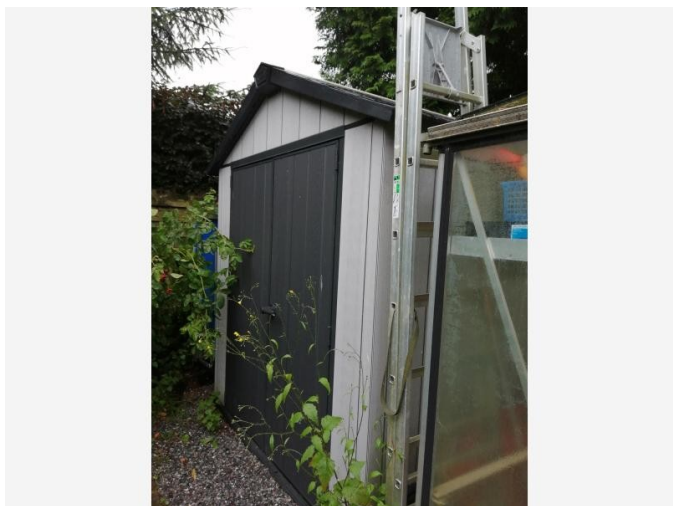
gebouw volledig in kunststof

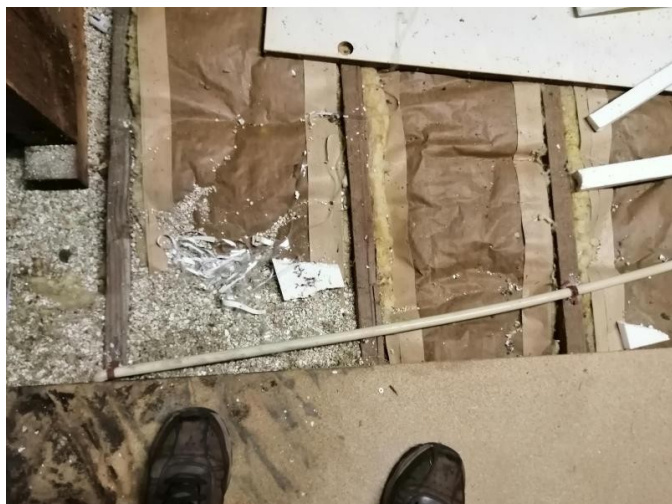
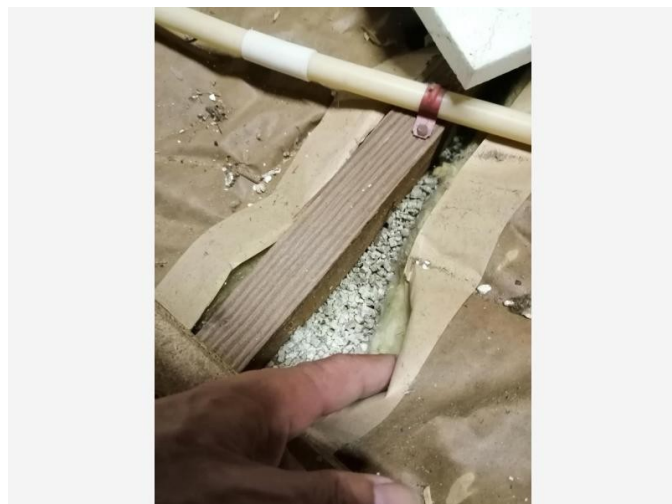
## Fiche 9: isolatie zoldervloer

Geen asbest

| # | Type | Referentie | Resultaat |
|---|---|---|---|
| 9.1 | Puntmonster | PTXL3Z-isolatie | Geen asbest |

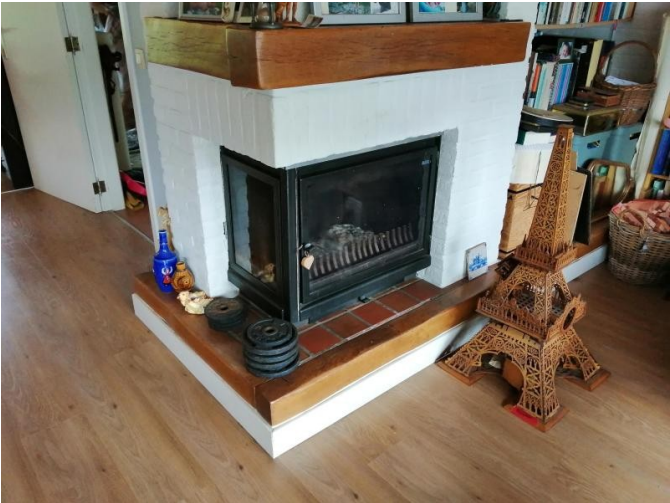
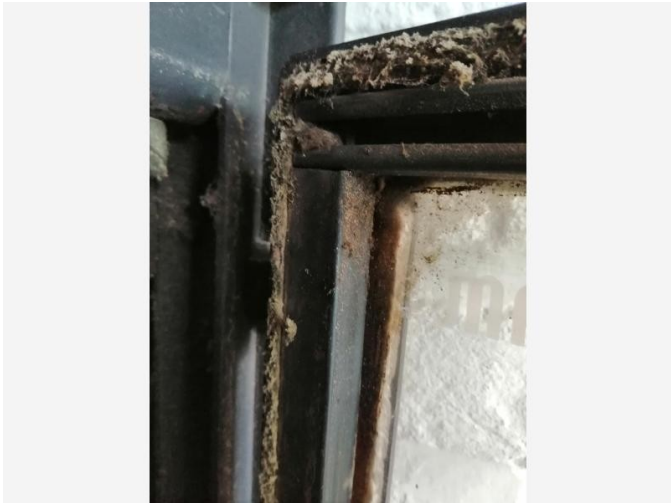
# Fiche 10: koord kachel

Geen asbest

| # | Type | Referentie | Resultaat |
|---|---|---|---|
| 10.1 | Puntmonster | PTXL3Z-koord | Geen asbest |

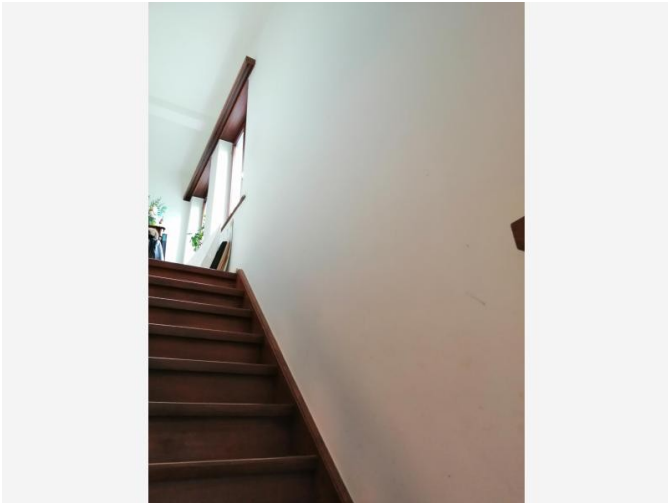
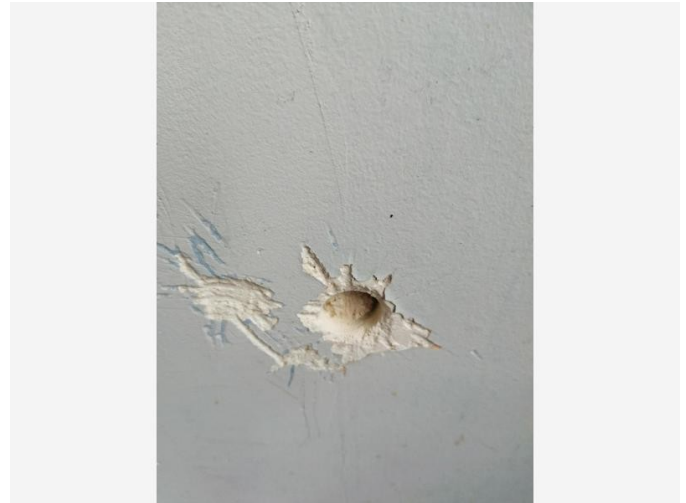
## Fiche 11: gips wanden

Geen asbest

| # | Type | Referentie | Resultaat |
|---|---|---|---|
| 11.1 | Mengmonster | PTXL3Z-gips | Geen asbest |
