# Asbestinventarisatetest

Molenstraat 24B, 2960 Brecht

Attestnummer : 20250504-000162.000

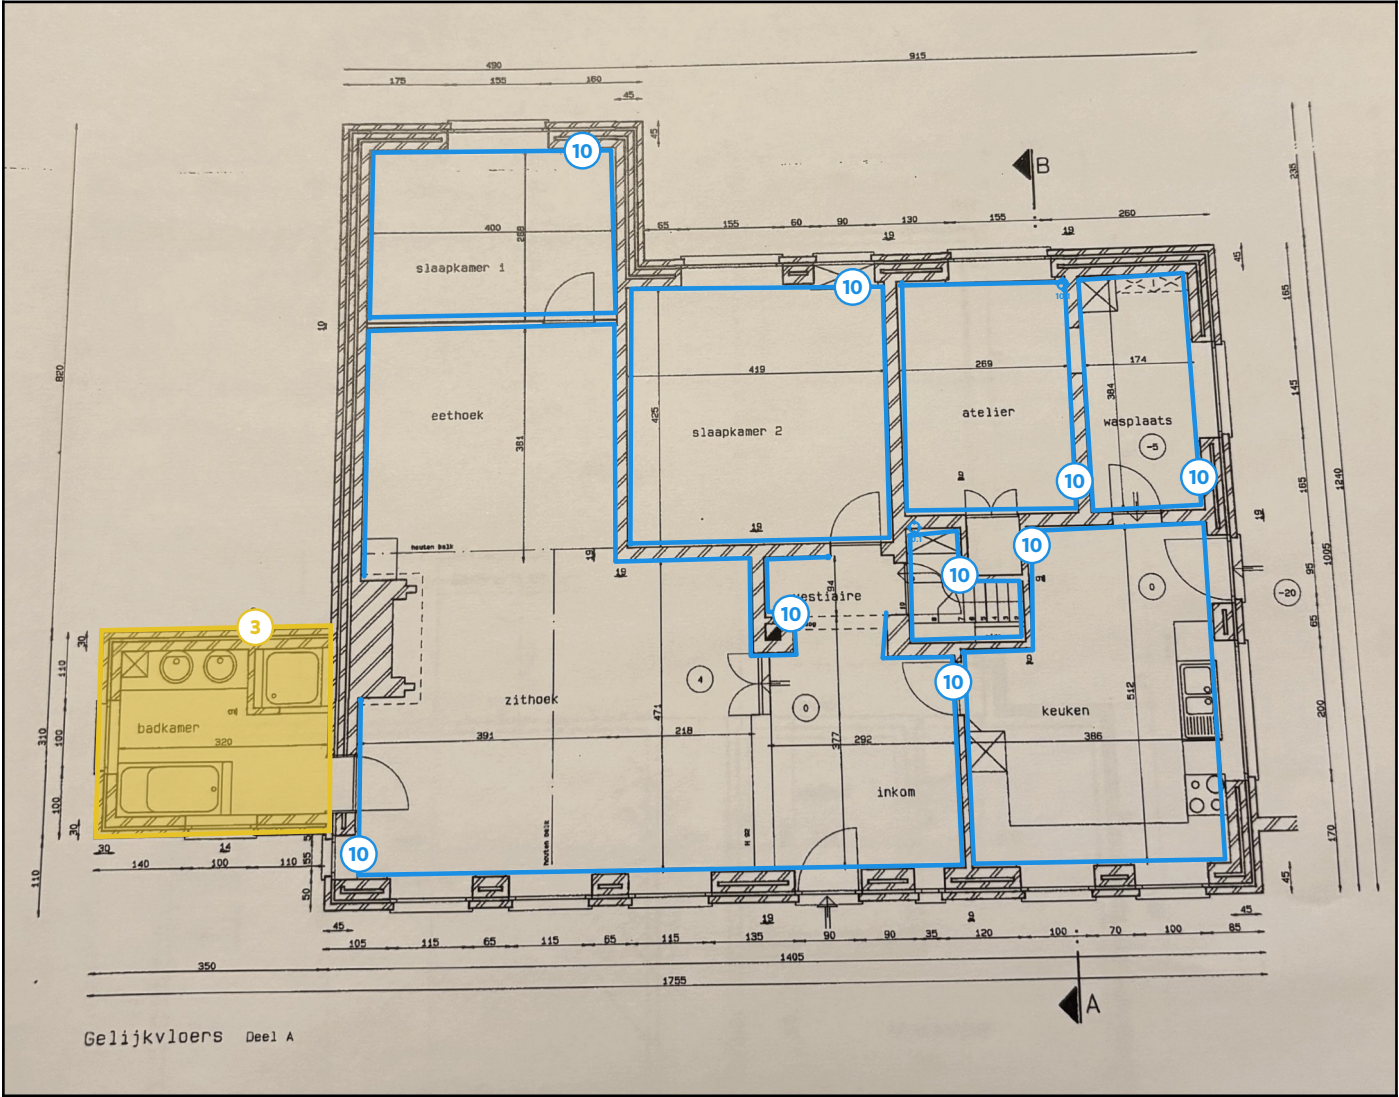
# Plan 1.1: Gelijkvloers

| Beschrijving | Type | Actie |
|---|---|---|
| 3. Onderdak badkamer | Asbestmateriaal | Zorgvuldig beheren |
| 10. Pleisterwerk | Geen asbest | - |

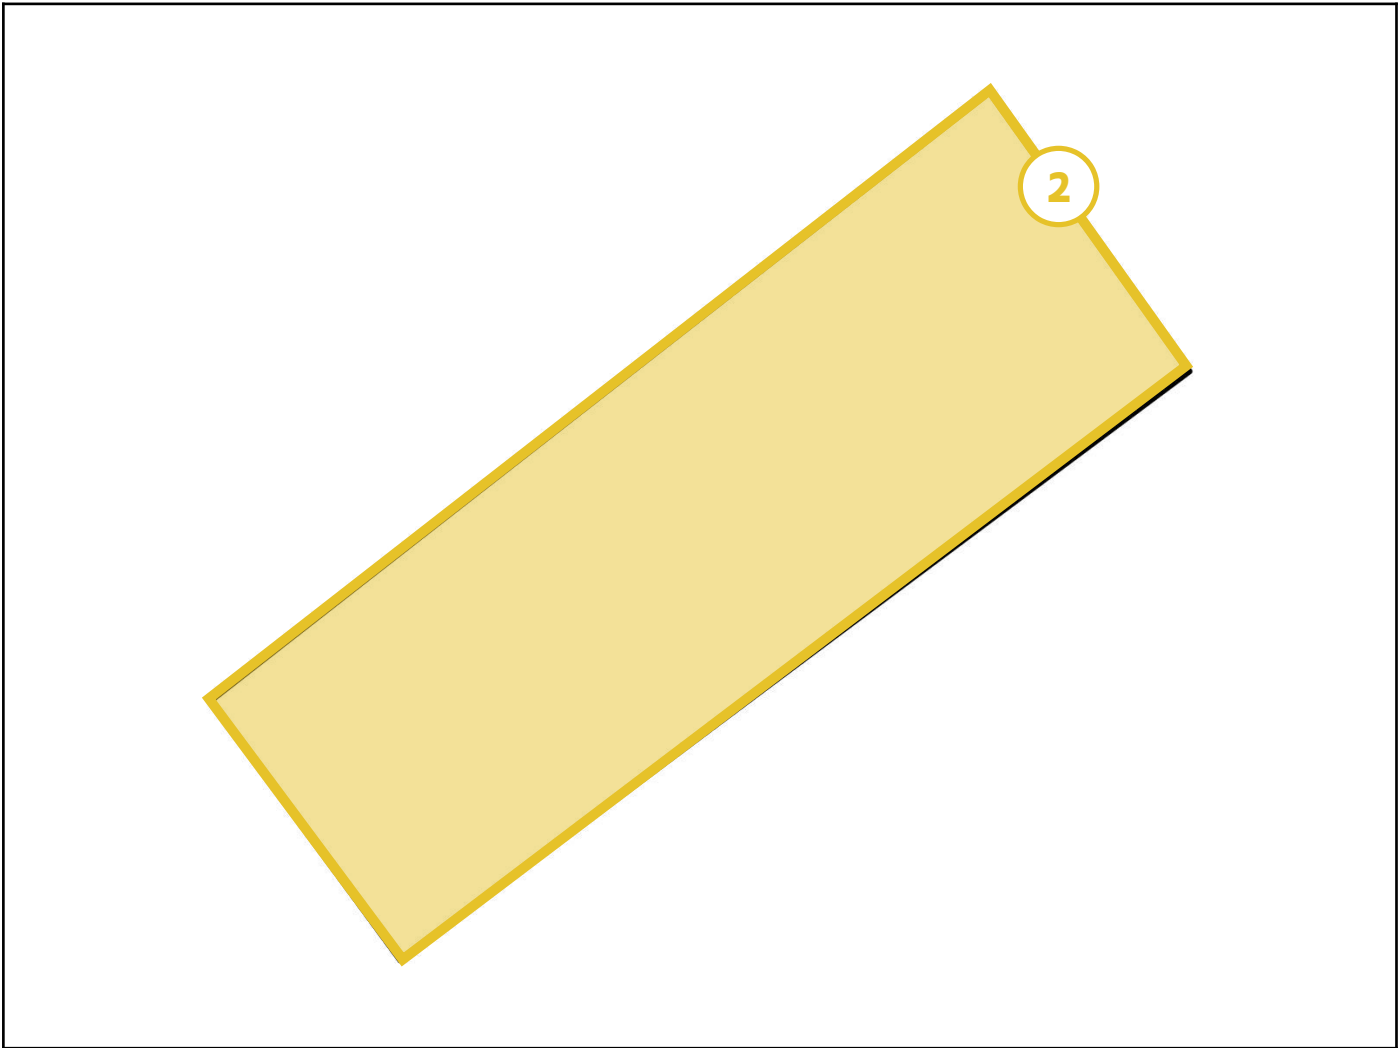
# Plan 5.1: Drankenopslag

| Beschrijving | Type | Actie |
|---|---|---|
| 2. Golfplaten | Asbestmateriaal | Zorgvuldig beheren |

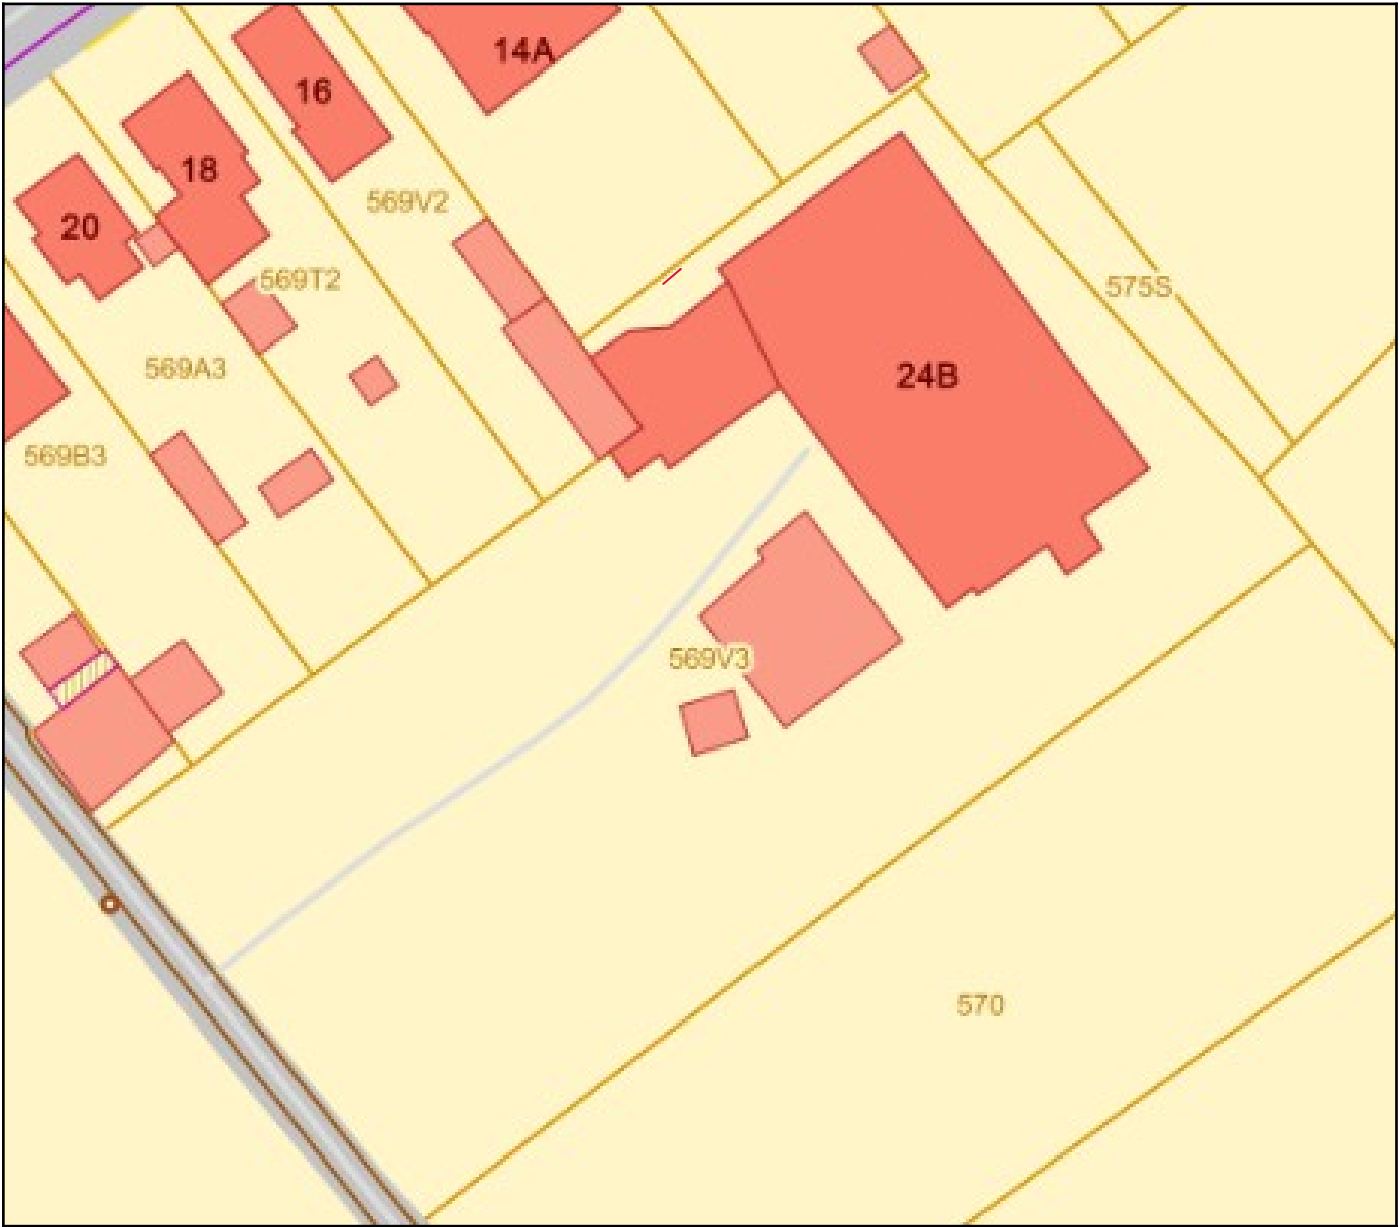
# Plan 8.1: Vaststellingen buiten de constructies

| Beschrijving | Type | Actie |
|---|---|---|
| 1. Stuk golfplaat | Asbestmateriaal | Dringend verwijderen |

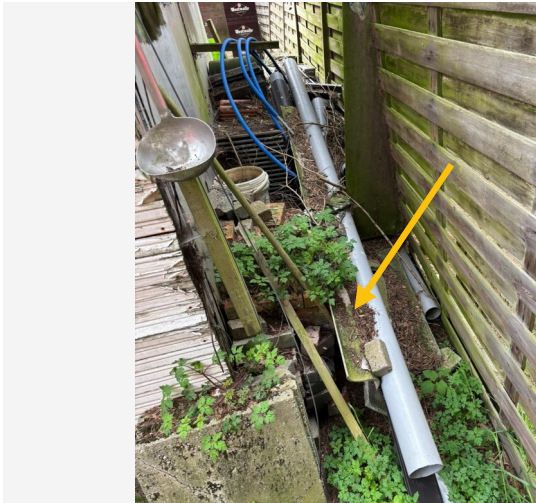
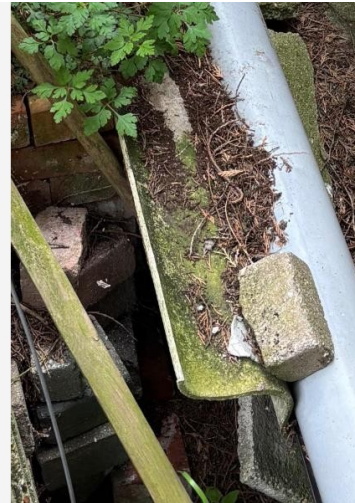
Het asbestmateriaal valt onder de mijlpaal van 2040.

**Dringend verwijderen**

| Beschrijving | Stuk golfplaat |
| Type afvalstof | Betreft resten (contaminatie) van verwerking of beschadiging |
| Bron van de resten | Golfplaten dak |
| Hoeveelheid (gewicht - aantal) | <ul style="list-style-type: none"><li>• 0,50 kg - 1 stuk</li></ul> |

- Verwijder het asbestafval.

- Eenvoudige handelingen: mag via doe-het-zelf of door werknemer(s) met opleidingsattest eenvoudige handelingen  
<https://ovam.vlaanderen.be/wie-mag-wat-verwijderen>

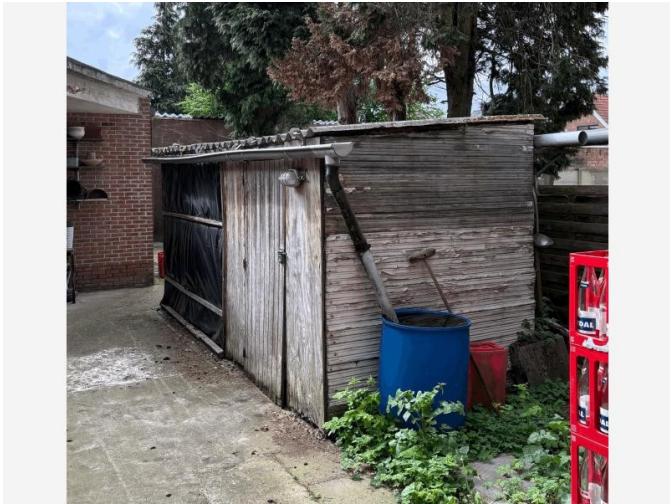
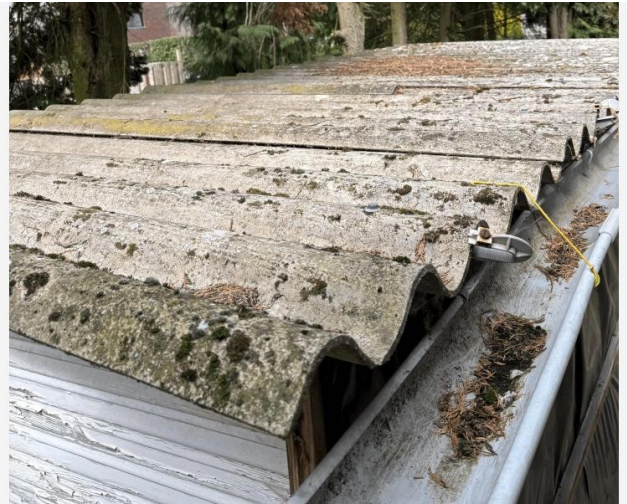
Zorgvuldig beheren

| Eindbeoordeling materiaalsrisico | Laag materiaalsrisico en/of verlaagde kans op vezelvrijgave |

| Asbestsoort (vezeltype) | Crocidoliet aanwezig |
| Toestand van het materiaal | Licht beschadigd, licht verweerd. Intact calciumsilicaatmateriaal of categorie III 'gebondenheid' |

| Beschrijving | Golfplaten |
| Asbestmateriaal | Dak- en gevelbekleding - Golfplaat |
| Hoeveelheid (oppervlakte - aantal) | • 6,00 m <sup>2</sup> - 1 stuk |

- Zorg voor een veilig beheer. Vermijd het beschadigen van het asbestmateriaal. Controleer de toestand jaarlijks op wijzigingen.
- Zorg voor een veilig beheer en verwijder dit asbestmateriaal wanneer het bij werken eenvoudig bereikbaar wordt. Controleer de toestand jaarlijks op wijzigingen.
- Hemelwater dat afspoelt van asbestcement daken of gevels kan asbestdeeltjes bevatten. Gebruik het enkel voor gesloten circuits (bv. spoelen toiletten). Reinig na het vervangen van het dak of de gevel de dakgoten en regenwaterput of -ton om asbesthoudend sediment of slib te verwijderen

- Eenvoudige handelingen: mag via doe-het-zelf of door werknemer(s) met opleidingsattest eenvoudige handelingen  
<https://ovam.vlaanderen.be/wie-mag-wat-verwijderen>

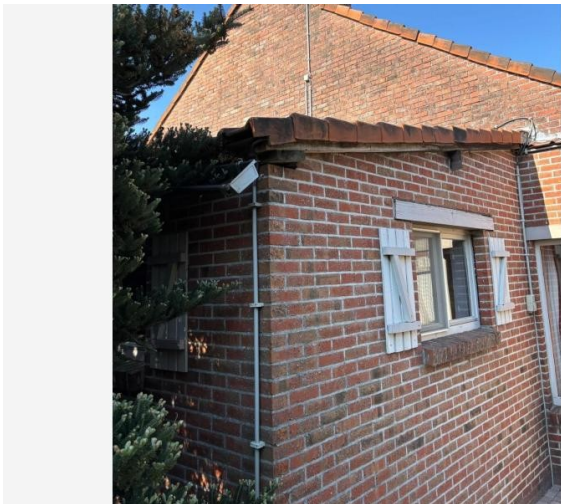
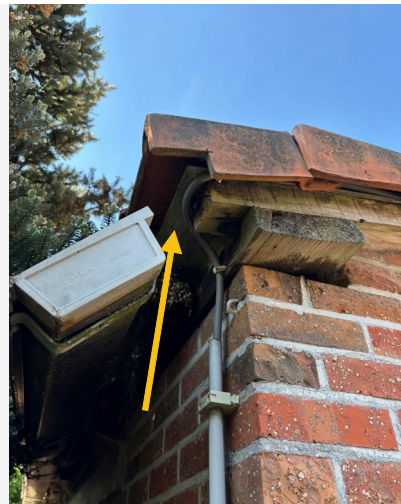
Zorgvuldig beheren

| Eindbeoordeling materiaalrisico | Laag materiaalrisico en/of verlaagde kans op vezelvrijgave |

| Asbestsoort (vezeltype) | Crocidoliet aanwezig |
| Toestand van het materiaal | Onbeschadigd, niet verweerd |

| Beschrijving | Onderdak badkamer |
| Asbestmateriaal | Plaat, paneel, tablet - Type Menuiserite |
| Hoeveelheid (oppervlakte - dikte - aantal) | • 12,00 m <sup>2</sup> - 0,50 cm - 1 stuk |

- Zorg voor een veilig beheer. Vermijd het beschadigen van het asbestmateriaal. Controleer de toestand jaarlijks op wijzigingen.
- Zorg voor een veilig beheer en verwijder dit asbestmateriaal wanneer het bij werken eenvoudig bereikbaar wordt. Controleer de toestand jaarlijks op wijzigingen.

- Eenvoudige handelingen: mag via doe-het-zelf of door werknemer(s) met opleidingsattest eenvoudige handelingen  
<https://ovam.vlaanderen.be/wie-mag-wat-verwijderen>

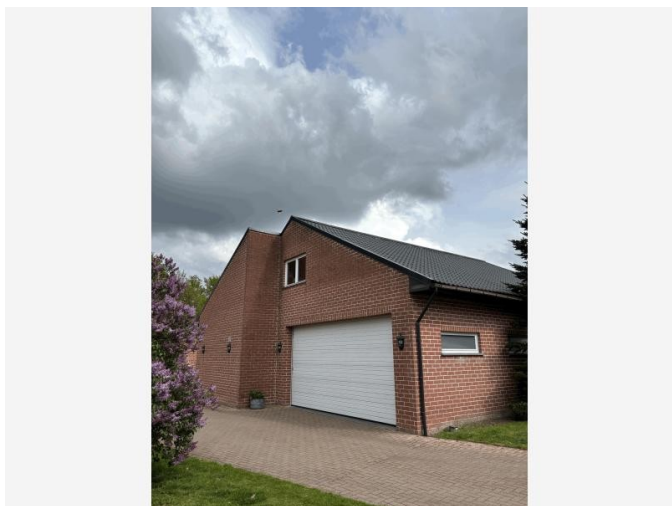
Situeringsfoto

**Bouwjaar:** 2008

| Opmerking | Garage wordt gebouwd in 2008. De bouwvergunning is ter beschikking als bewijs. Bij de rondgang werden ook geen asbestverdachte materialen aangetroffen. |

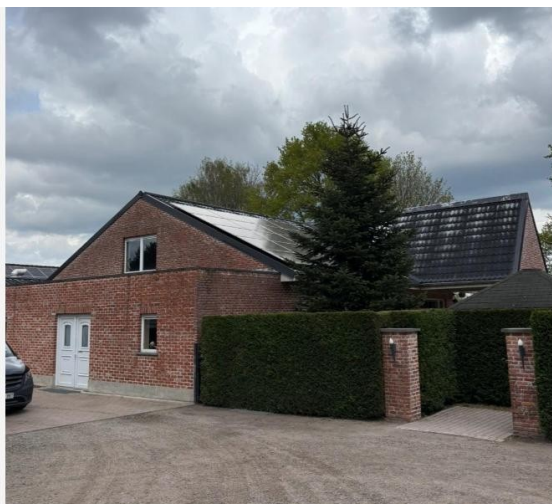
Situeringsfoto

Bouwjaar: 2010

| Opmerking | De ontvangst en buffetruimte zijn gebouwd in 2010. De bouwvergunning is ter beschikking als bewijs. Bij de rondgang werden ook geen asbestverdachte materialen aangetroffen. |

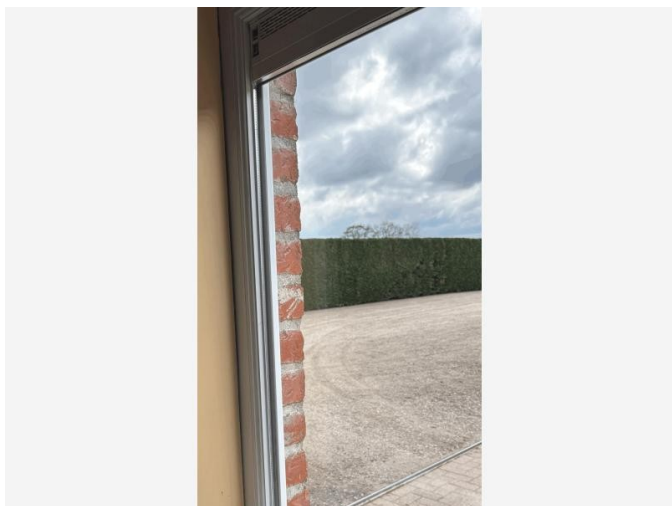
Vrije foto

Bij de uitbreiding in 2010 werden de ramen van de bestaande zaal ook vernieuwd.

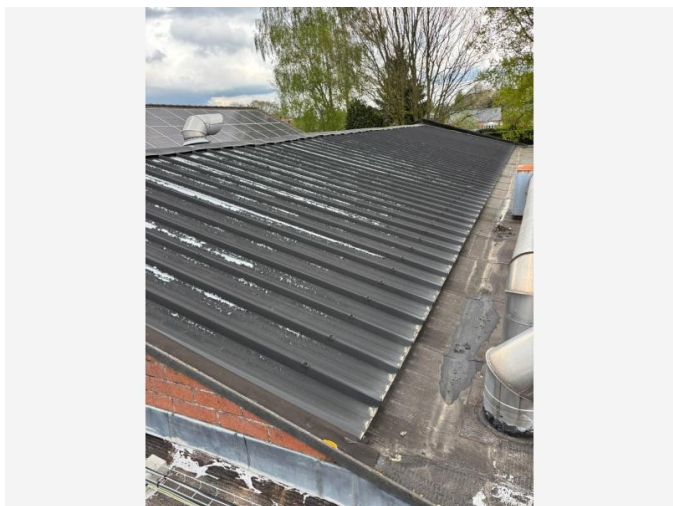
Vrije foto

Het schuin dak op zaal 1 (oudste deel) werd bij de uitbreiding in 2010 volledig vernieuwd door geïsoleerde panelen. Bij de rondgang werd vastgesteld dat dit effectief geen asbestverdachte materialen zijn.

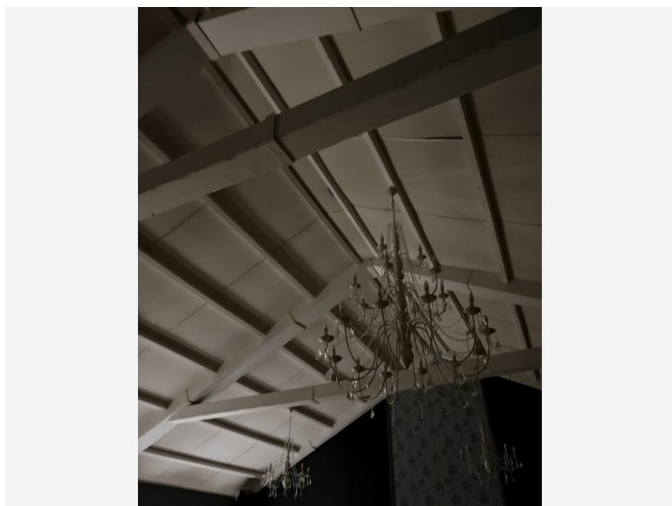
Vrije foto

Voor het dak van zaal 2 (uitbreiding uit 2000) zijn geen asbesthoudende materialen gebruikt volgens de eigenaar. De dakbedekking bestaat uit betonnen pannen, en het onderdak uit houten platen. Tijdens de rondgang werden ook geen asbestverdachte materialen aangetroffen.

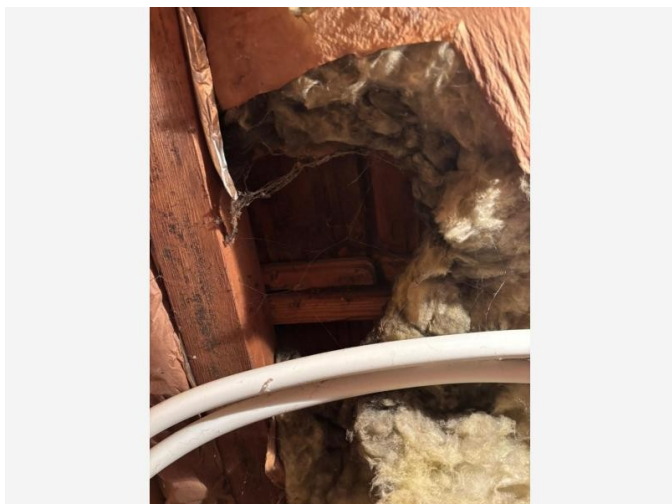
Vrije foto

Bij het dak van de woning is geen gebruik gemaakt van een onderdak. Dit was tijdens plaatsbezoek vast te stellen. Bij het wegduwen van de isolatie zijn de pannen meteen zichtbaar.

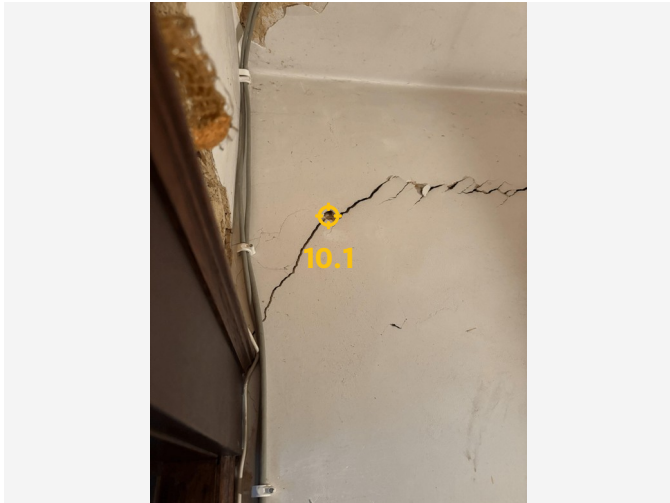
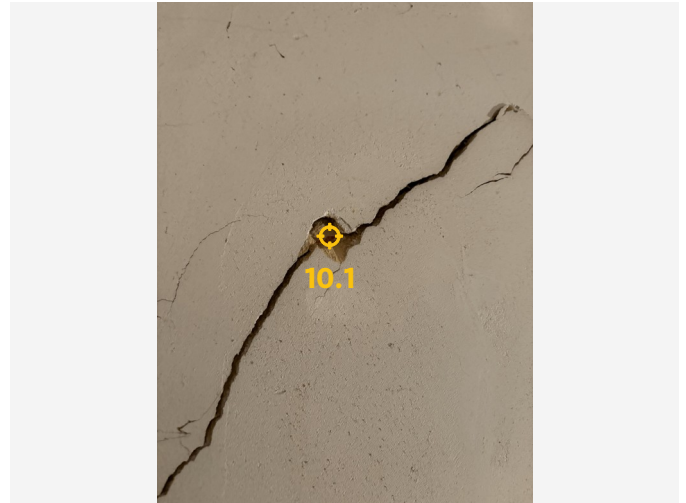
## Fiche 10: Pleisterwerk

Geen asbest

| # | Type | Referentie | Resultaat |
|---|---|---|---|
| 10.1 | Mengmonster | MM2025-013 | Geen asbest |
