# Asbestinventarisatetest

Kerkstraat 1/0002, 2850 Boom

Attestnummer : 20250430-000295.000

Uitgegeven op : 30.04.2025

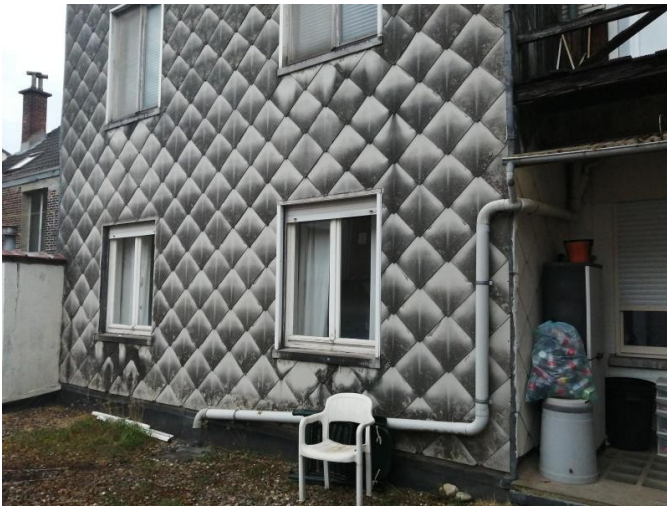
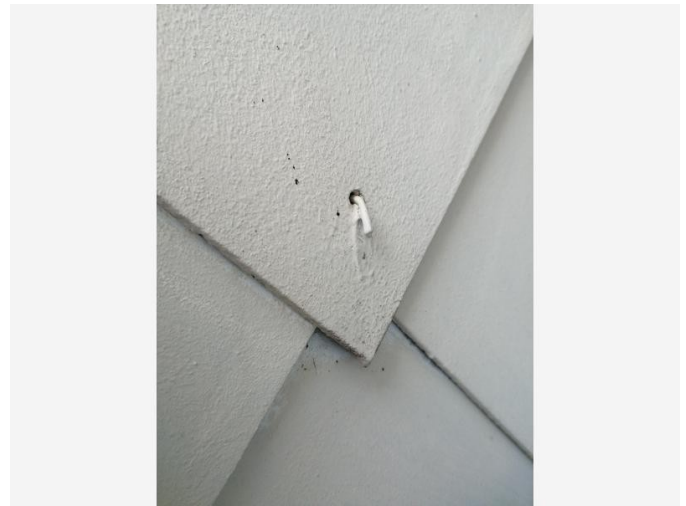
| Fiche 1: leien..... | 11 |

onderdeel 'leien' deel enkel voor deze scope verwijderen is niet praktisch werkbaar. Hier is een collectieve ingreep nodig onder beheer van de VME.

| Eindbeoordeling materiaalisico | Verhoogd materiaalisico en/of verhoogde kans op vezelvrijgave |

| Toestand van het materiaal | Matig beschadigd, matig verweerd |

| # | Type | Referentie | Resultaat |
|---|---|---|---|
| 1.1 | Puntmonster | 6020115237 1123937 5 Lei | Chrysotiel |

| Asbestmateriaal | Dak- en gevelbekleding - Lei, shingle |

Het asbestmateriaal valt onder de mijlpaal van 2034.

Verwijderen

- Hemelwater dat afspoelt van asbestcement daken of gevels kan asbestdeeltjes bevatten. Gebruik het enkel voor gesloten circuits (bv. spoelen toiletten). Reinig na het vervangen van het dak of de gevel de dakgoten en regenwaterput of -ton om asbesthoudend sediment of slib te verwijderen

- Eenvoudige handelingen: mag via doe-het-zelf of door werknemer(s) met opleidingsattest eenvoudige handelingen  
leien één per één losmaken en (zonder te breken) afvoeren als asbestafval.

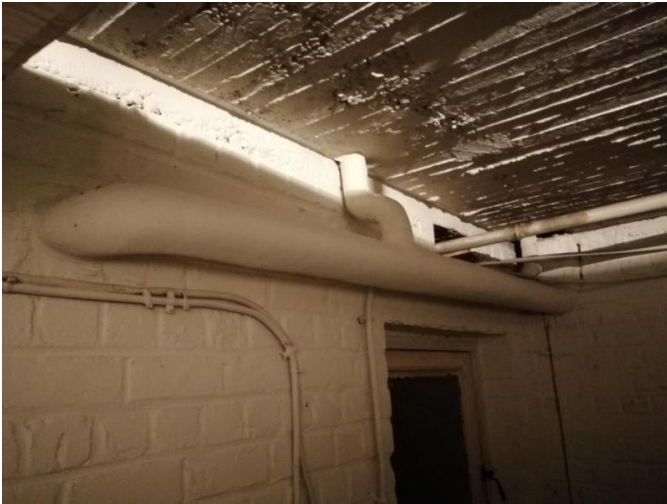
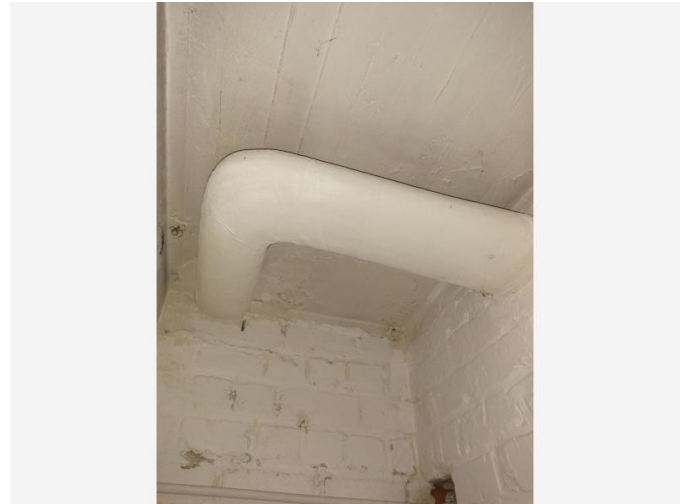
| Fiche 2: isolatie CV-buis..... | 14 |

Hetzelfde asbestmateriaal is reeds aangetroffen in andere privatieve kelders, en mag ook verwacht worden in de gemeenschappelijke delen. Verwijdering van dit asbestmateriaal kan best collectief voor het ganse gebouw gebeuren onder coördinatie van de VME.

| Eindbeoordeling materiaalisico | Zeer laag materiaalisico en/of zeer lage kans op vezelvrijgave |

| Toestand van het materiaal | Onbeschadigd, niet verweerd |

| # | Type | Referentie | Resultaat |
|---|---|---|---|
| 2.1 | Mengmonster | 6020115247 1123933 1 Isolatie cv-leiding | Amosiet |

| Asbestmateriaal | In-situ afwerkingslagen - Thermische isolatie |

Het asbestmateriaal valt onder de mijlpaal van 2034.

Verwijderen

- Zorg voor een veilig beheer. Vermijd het beschadigen van het asbestmateriaal. Controleer de toestand jaarlijks op wijzigingen.

- Hermetische zone (erkend asbestverwijderaar)  
verwijderen van dergelijke niet-hechtgebonden toepassing gaat onvermeidelijk gepaard met de vrijgave van vrije asbestvezels.

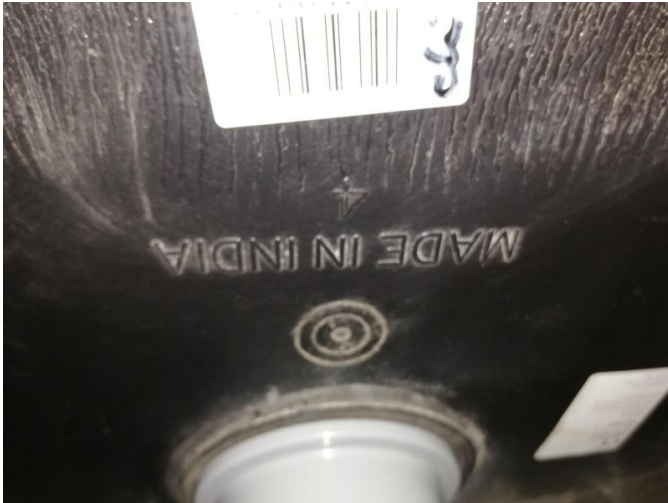
| Fiche 3: anti-bonsplaat spoeltafel..... | 18 |

spoeltafel in kunststof, anti-bonsplaat ontbreekt

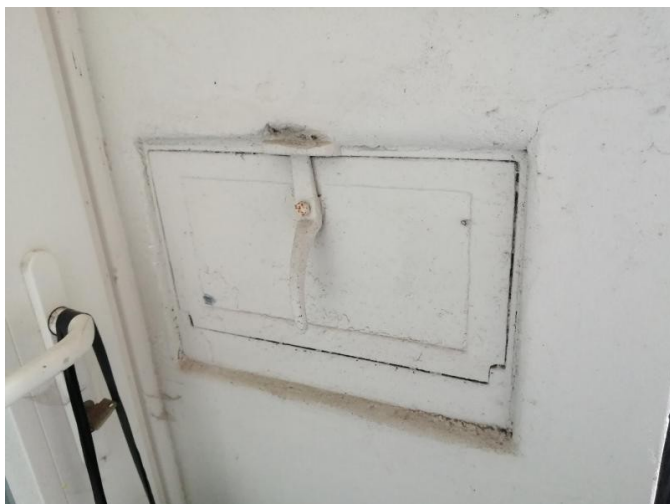
| Fiche 4: luik vuilschuif..... | 19 |

(afgesloten) luik in metaal. Voorbehoud wordt gemaakt voor het inwendige van de koker.

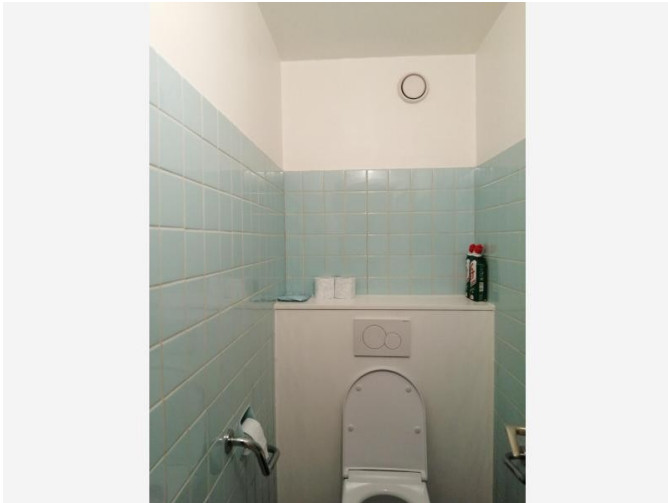
| Fiche 5: tegellijm..... | 20 |

toepassing niet waarneembaar

staalname enkel mogelijk mits destructief onderzoek

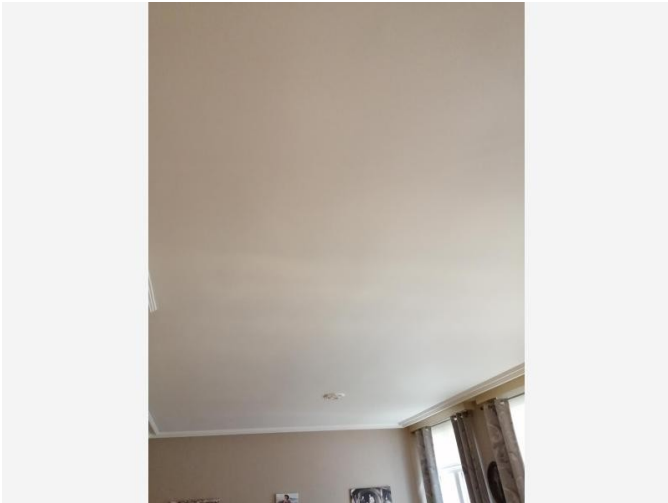
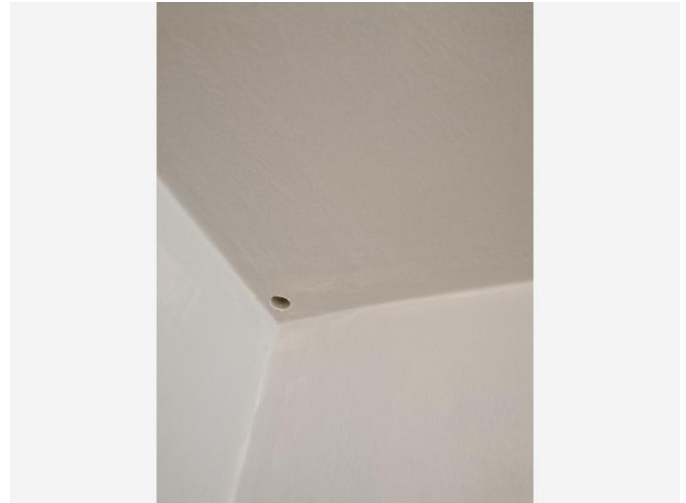
## Fiche 6: gips plafonds

Geen asbest

| # | Type | Referentie | Resultaat |
|---|---|---|---|
| 6.1 | Mengmonster | 6020115240 1123939 7 Gips plafonds | Geen asbest |

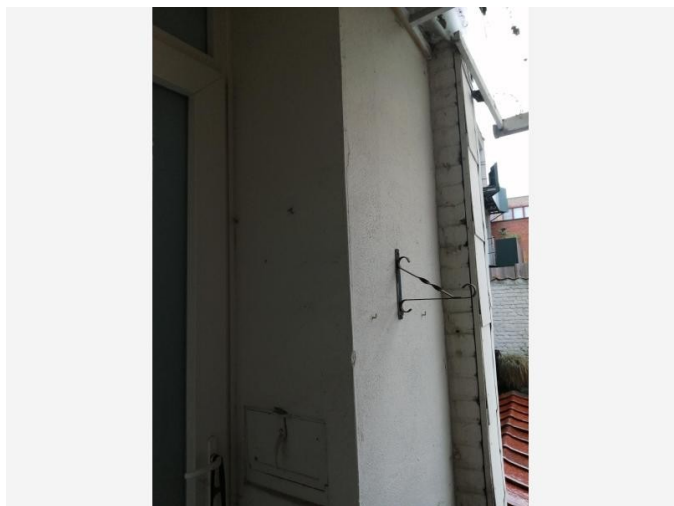
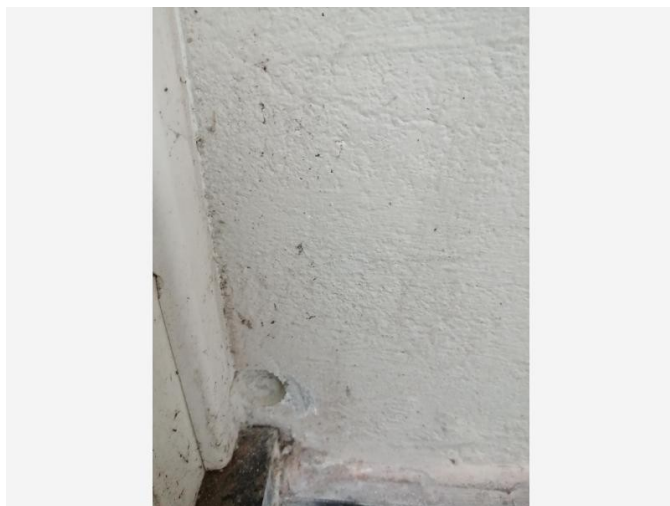
| Fiche 7: crepi..... | 24 |

Geen asbest

| # | Type | Referentie | Resultaat |
|---|---|---|---|
| 7.1 | Mengmonster | 6020115239 1123936 4 Crepi | Geen asbest |

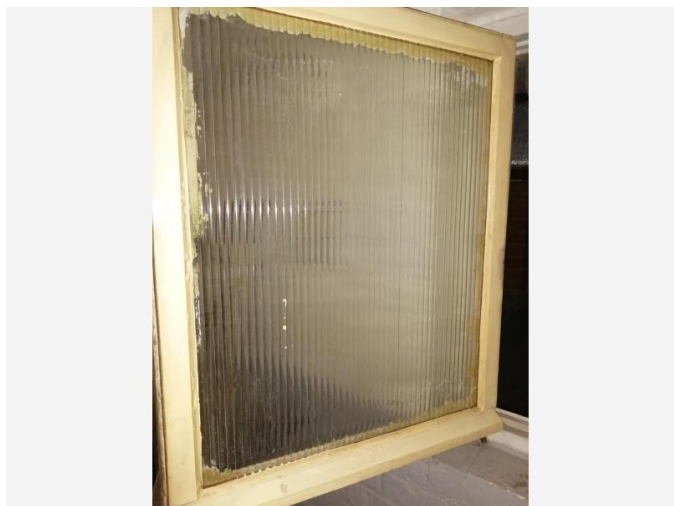
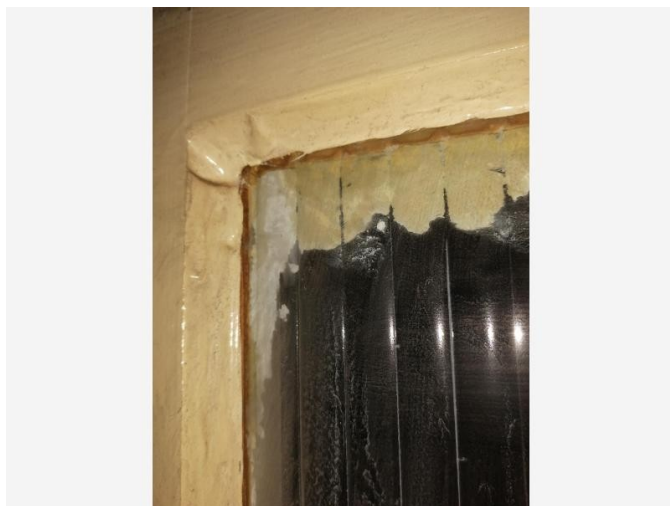
## Fiche 8: mastiek kelder

Geen asbest

| # | Type | Referentie | Resultaat |
|---|---|---|---|
| 8.1 | Mengmonster | 6020115249 1123934 2 Mastiek | Geen asbest |

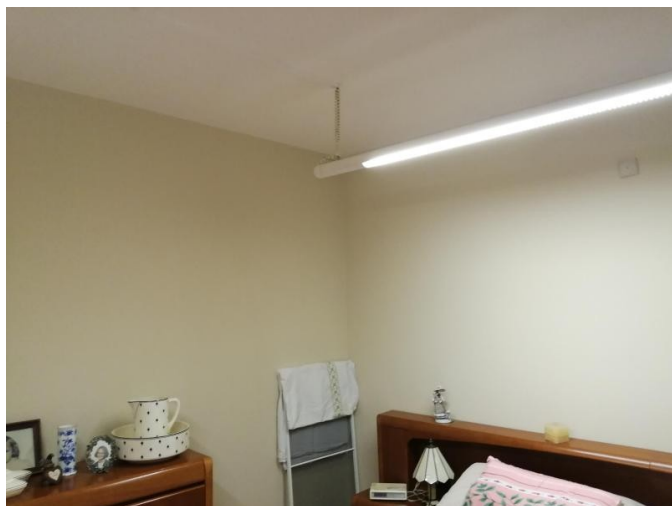
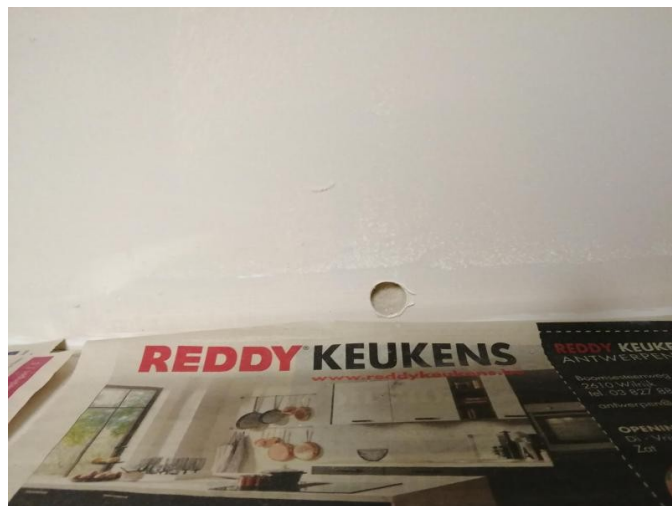
## Fiche 9: gips wanden

Geen asbest

| # | Type | Referentie | Resultaat |
|---|---|---|---|
| 9.1 | Mengmonster | 6020115241 1123935 3 Gips wanden | Geen asbest |

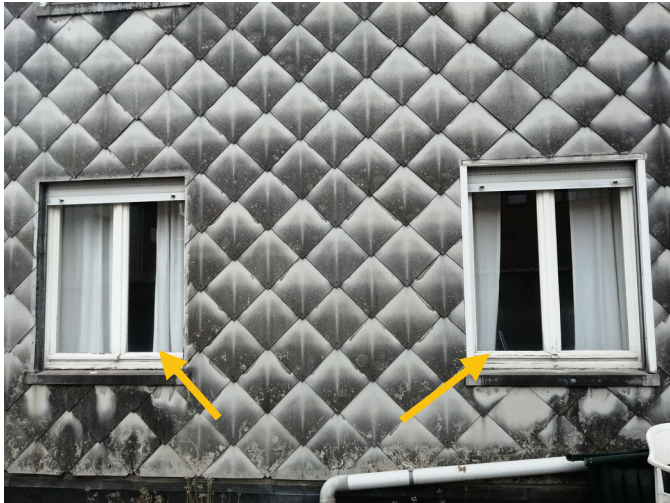
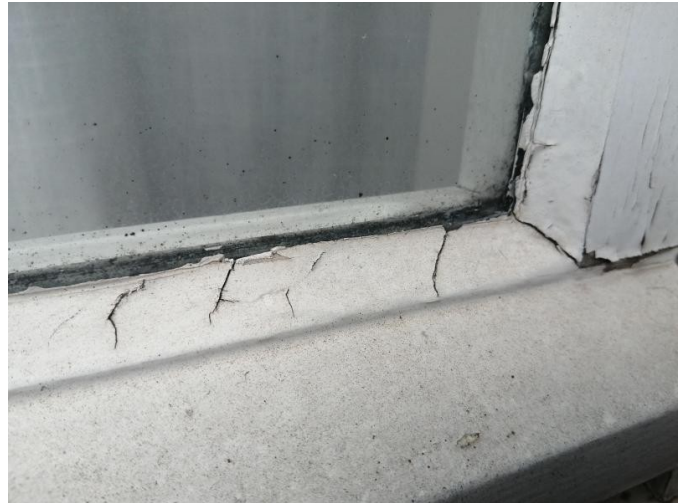
## Fiche 10: mastiek appartement

Geen asbest

| # | Type | Referentie | Resultaat |
|---|---|---|---|
| 10.1 | Mengmonster | 6020115238 1123938 6 Mastiek woning | Geen asbest |
