# Asbestinventarisatetest

Zillebeek 48, 9120 Beveren-Kruibeke-Zwijndrecht

Attestnummer : 20250507-000452.000

Uitgegeven op : 07.05.2025

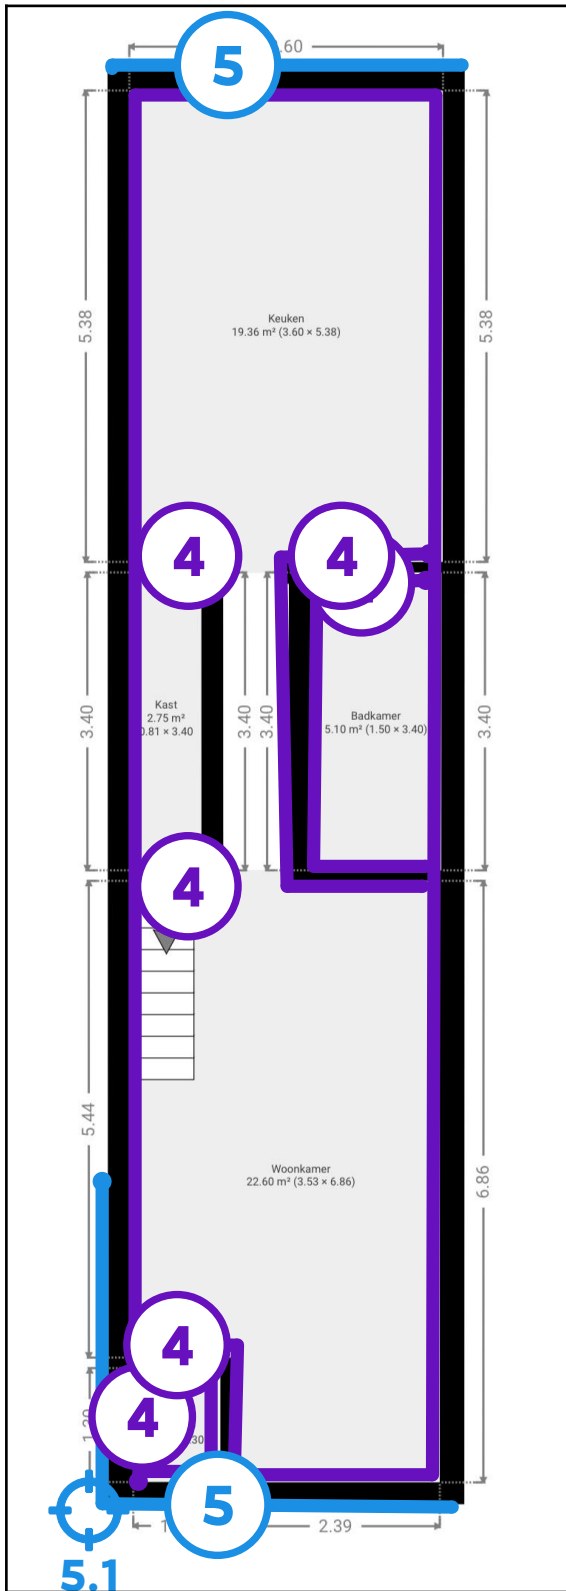
# Plan 1.1: Gelijkvloers

4. Voorzet wanden	Advies	-
5. Crepi voor- en achtergevel	Geen asbest	-
5.1 Code: M01	Puntmonster	-

Er werden voorzetwanden (valse muren) aangebracht bij alle wanden in de woning. Als deskundige kan ik geen uitspraak doen over eventuele asbestverdachte toepassingen die aanwezig zijn of verborgen zitten achter de voorzetwanden. Bij renovaties, sloop of verbouwingen is het aan te raden een destructieve asbestinventaris op te stellen voor deze ruimtes.

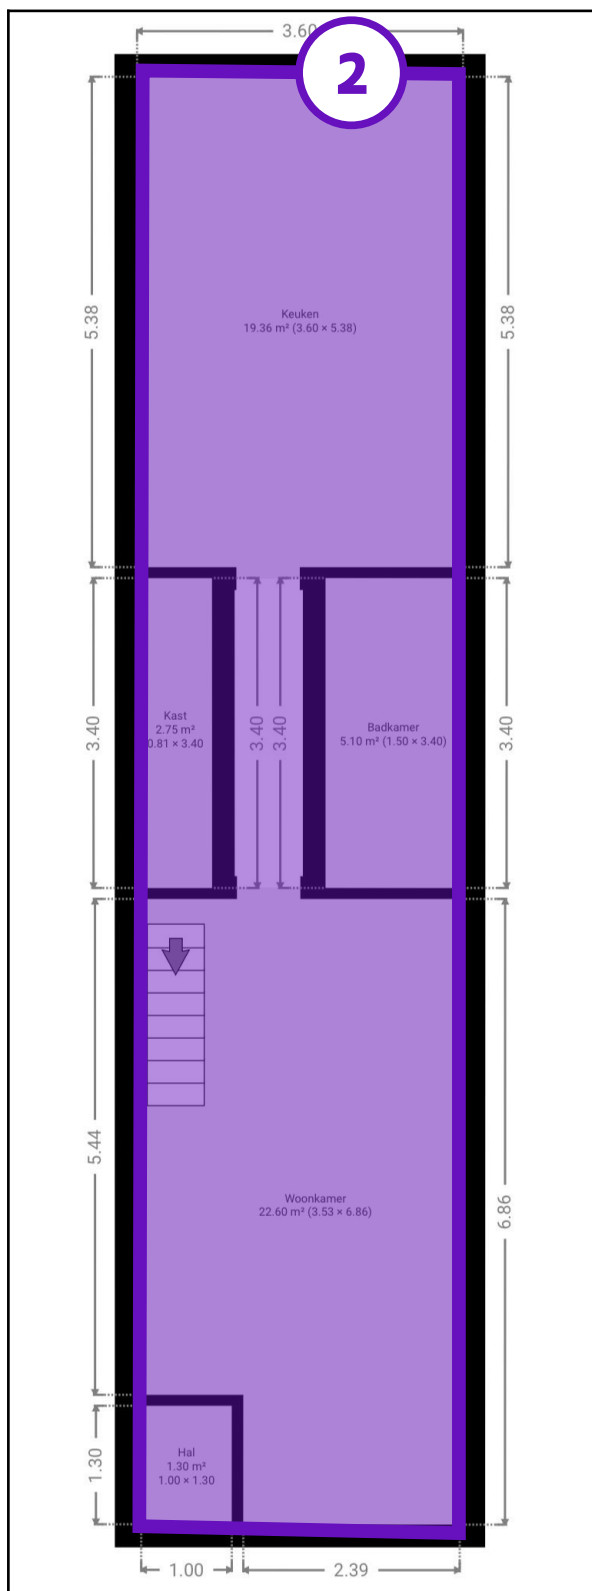
## Plan 1.4: Gelijkvloers

2. Plafonds uit niet asbestverdacht materiaal	Advies	-
---	--------	---

De plafonds zijn gemaakt van niet-asbestverdachte materialen (bijvoorbeeld laminaat, gyproc, ...), deze toepassingen zijn niet asbestverdacht. We hebben echter niet kunnen vaststellen of er mogelijk asbestverdachte of asbesthoudende materialen achter deze toepassingen aanwezig zijn. Bij renovatie of sloop is het aangeraden om een destructief onderzoek te laten uitvoeren van deze toepassingen.

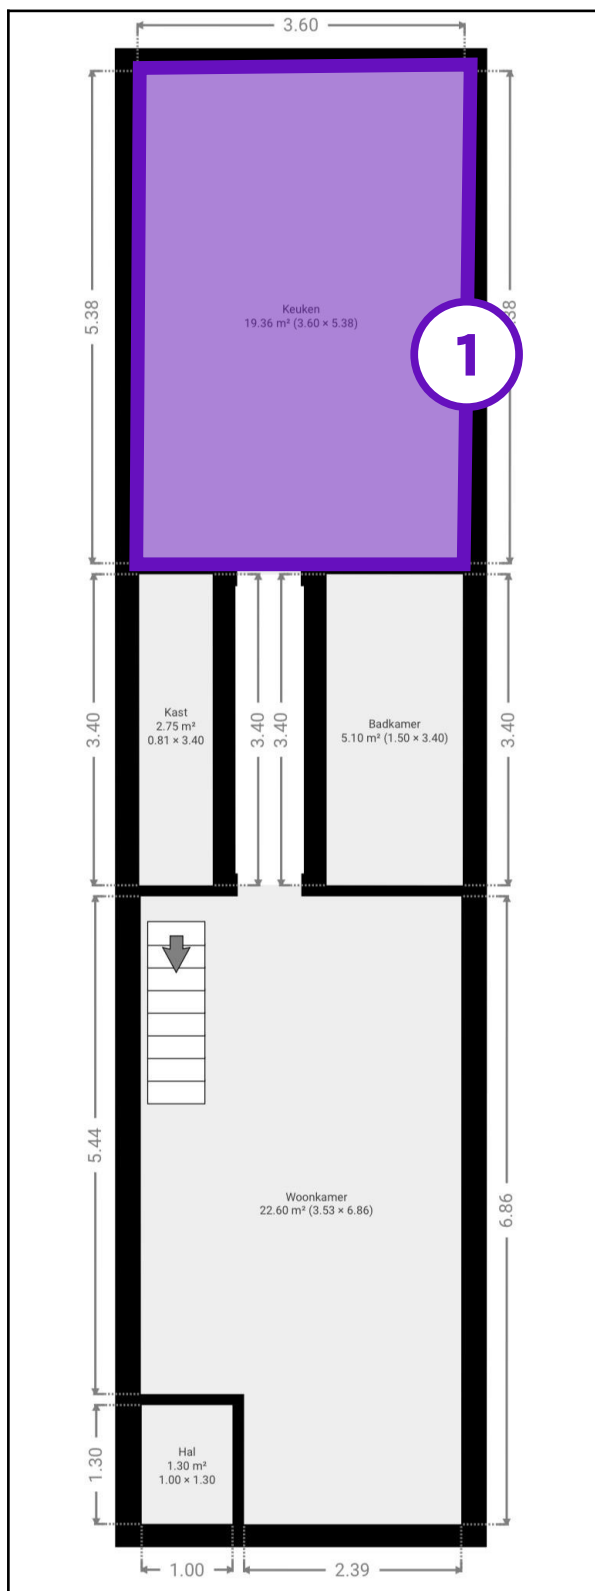
# Plan 1.7: Gelijkvloers

1. Renovaties 2009	Advies	-
--------------------	--------	---

De woning is in 2009 grondig gerenoveerd, het dak, plat dak zijn onderandere aangepakt. De bitumen van het platte dak zijn dus niet bemonsterd aangezien deze geplaatst zijn na 2009.

Mogelijks bevinden zich nog oude bitumen onder de nieuwe laag, dit kon niet worden vastgesteld. Indien bij verbouwingen of renovatie duidelijk wordt dat dit het geval is raden wij aan deze te laten analyseren.

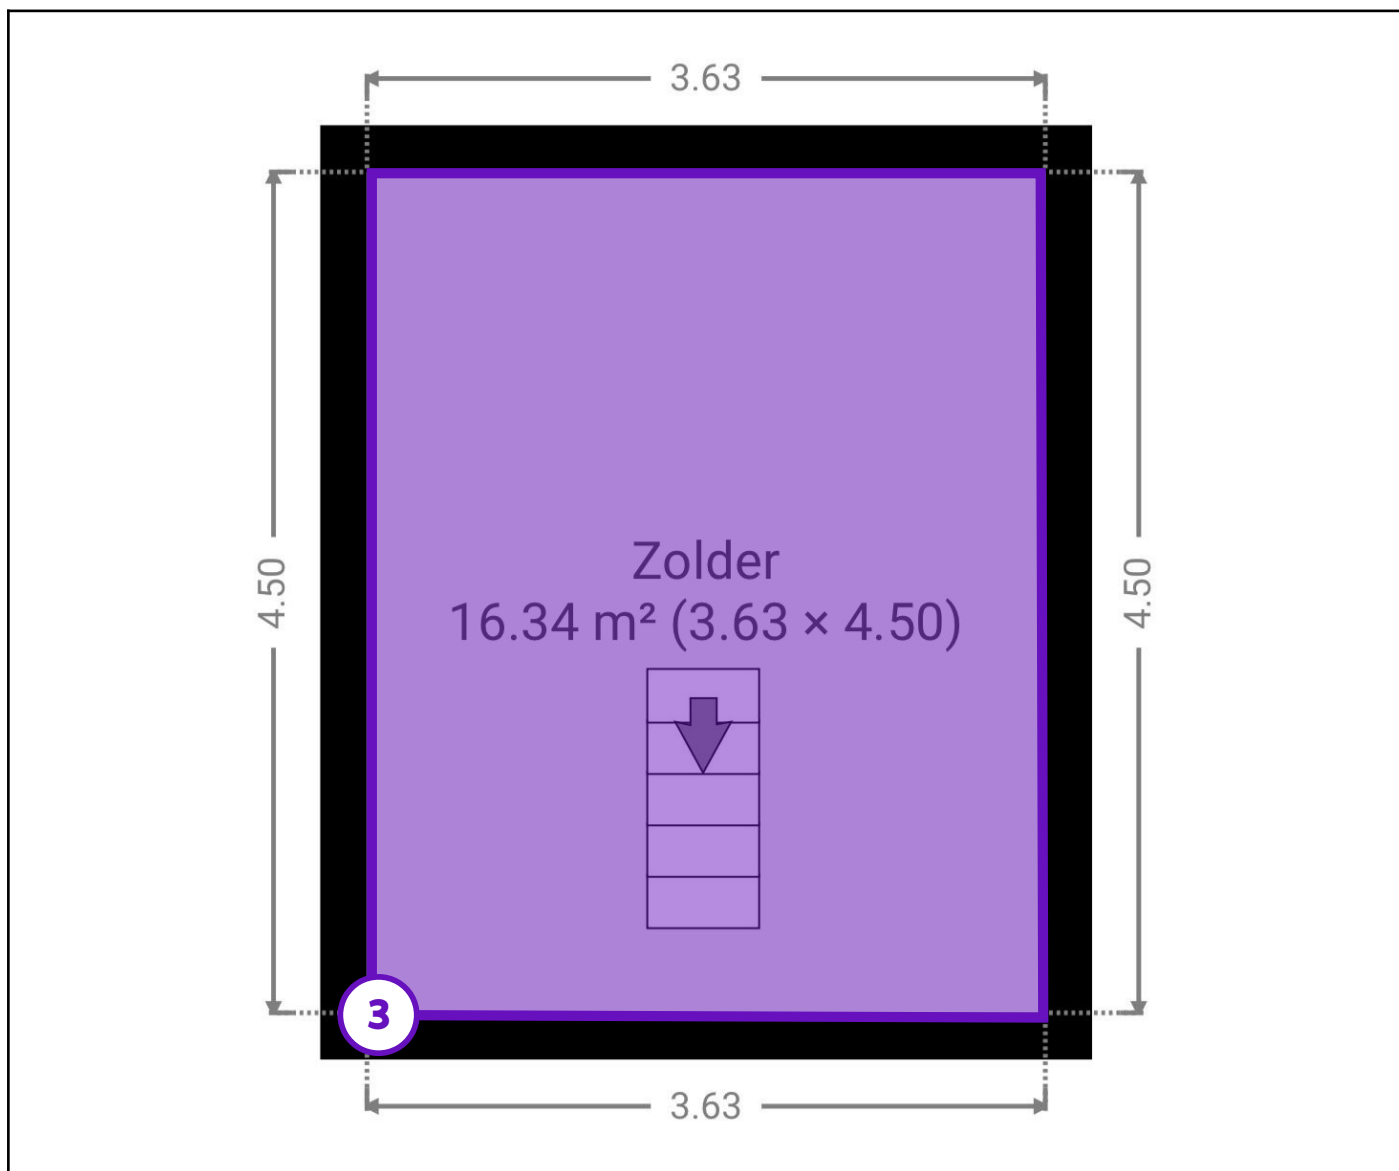
## Plan 1.8: Zolder

Beschrijving	Type	Actie
3. Onderdak van de woning is uit PVC	Advies	-

Tijdens het onderzoek en de controle van het onderdak hebben we vastgesteld dat het uit een niet-asbestverdacht materiaal bestaat.

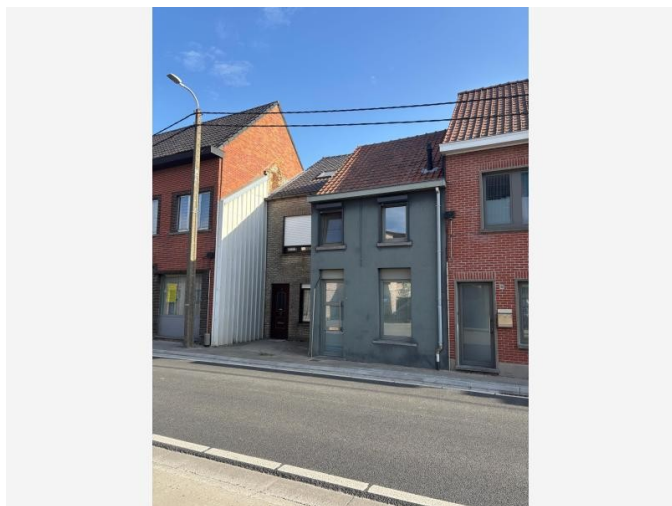
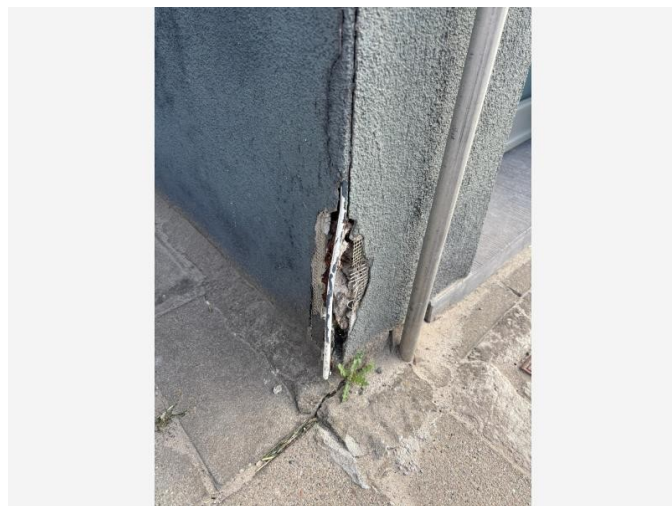
## Fiche 5: Crepi voor- en achtergevel

### Conclusie

Geen asbest

#	Type	Referentie	Resultaat
5.1	Puntmonster	M01	Geen asbest

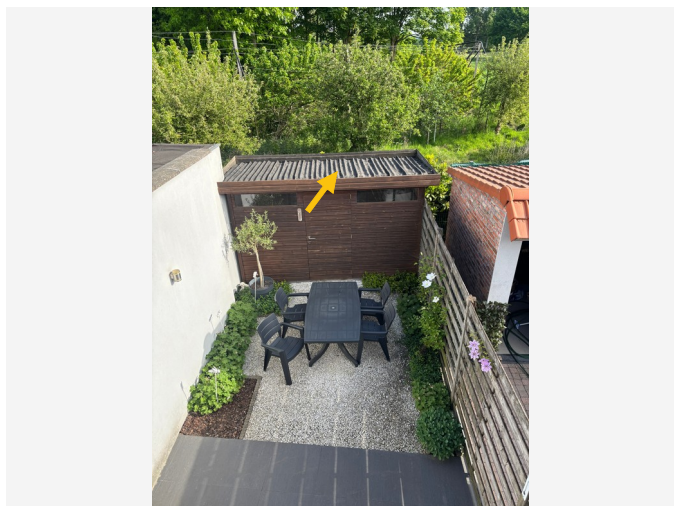
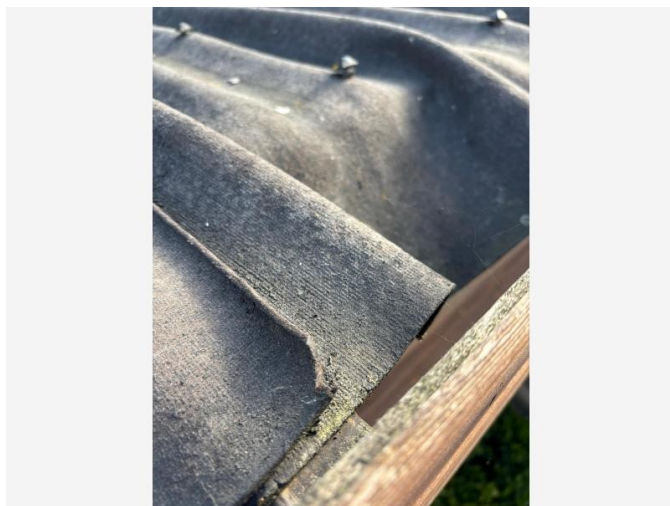
## Fiche 6: Bitumen golfplaten tuinhuis

### Conclusie

Geen asbest

#	Type	Referentie	Resultaat
6.1	Puntmonster	M02	Geen asbest
